# 水害リスクの高い日本

## 都市化により高まる水害リスク

## 気候変動により高まる水害リスク

## 最近の水害事例

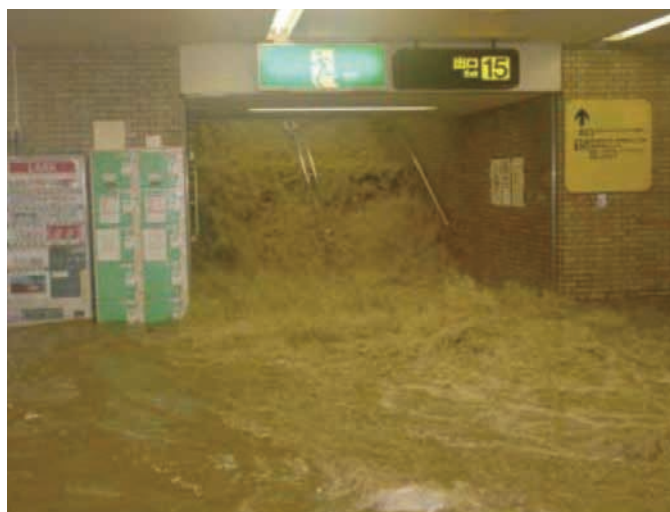
地下空間の高度利用化により、地下街等の新たな被害形態が発生しています。

【 地下街の浸水状況 H15.7 福岡水害（博多駅） 】

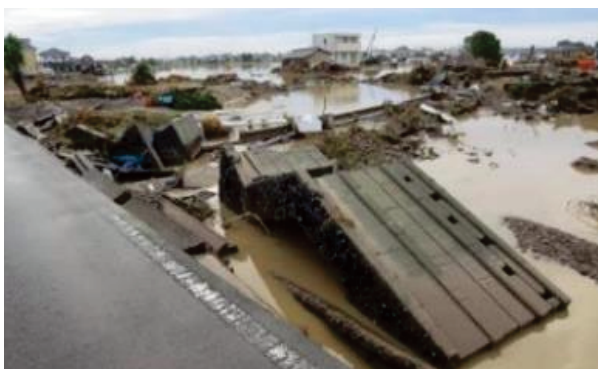
決壊箇所近傍家屋等の流出状況（9月11日）

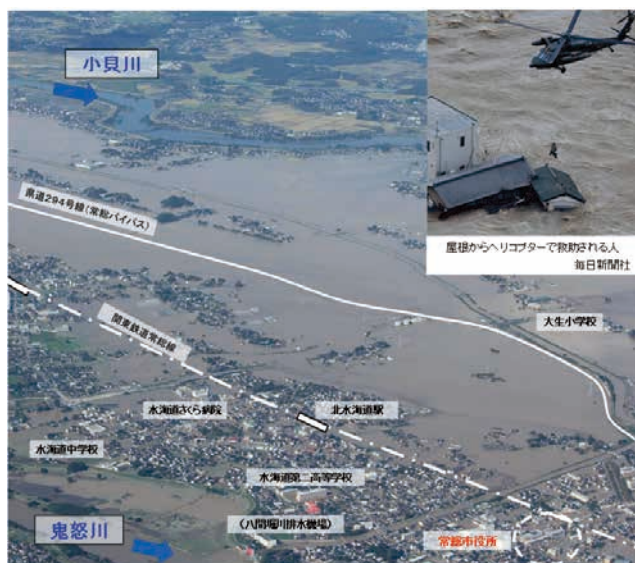
鬼怒川下流域における被害の状況

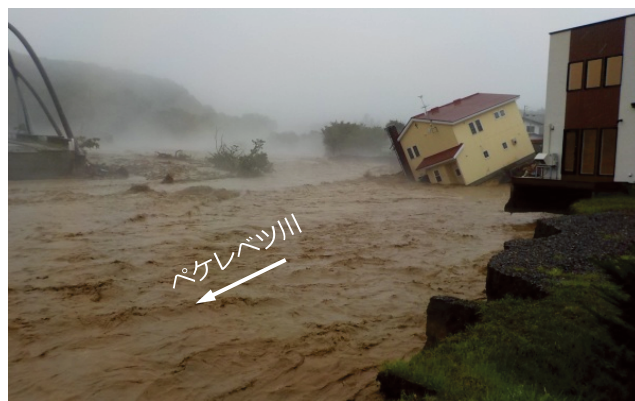
台風第10号の影響に伴う河岸洗掘状況 提供：北海道  
十勝川水系ペケレベツ川（上川郡清水町字清水地先）

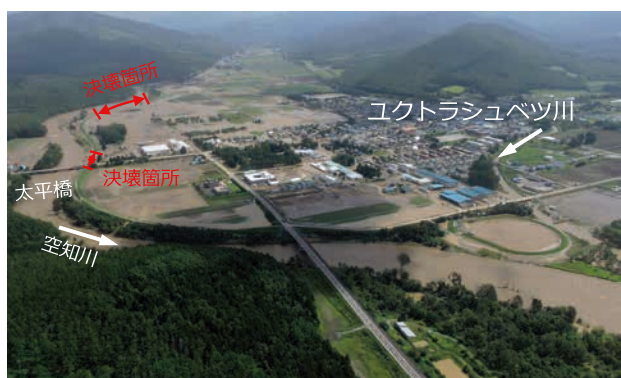
台風第10号の影響等による決壊状況  
石狩川水系空知川（空知郡南富良野町幾寅地先）

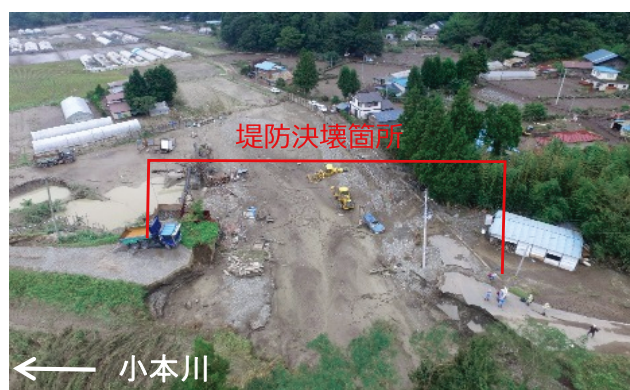
堤防決壊状況

- 台風10号は、強い勢力を保ったまま岩手県大船渡市付近に上陸した。台風が東北地方の太平洋側に上陸したのは1951年の統計開始以降、初めてである。
- 岩手県では、8月29日から30日にかけて沿岸北部・沿岸南部を中心に雨が降り続き、特に30日夕方から夜のはじめ頃にかけては局地的に猛烈な雨を観測し、総降水量が約300ミリの大雨となった。また、岩泉雨量観測所においては、1時間降水量が既往最大となる66ミリを観測した。
- 台風10号による大雨の影響により、この大雨により、岩手県岩泉町の小本川水系小本川と支川の清水川においては、堤防の決壊、越水等により広範囲で浸水被害が発生するとともに、高齢者福祉施設の入所者9名の犠牲者がでるなど、同町内の死者・行方不明者は高齢者を中心に21名にのぼった。

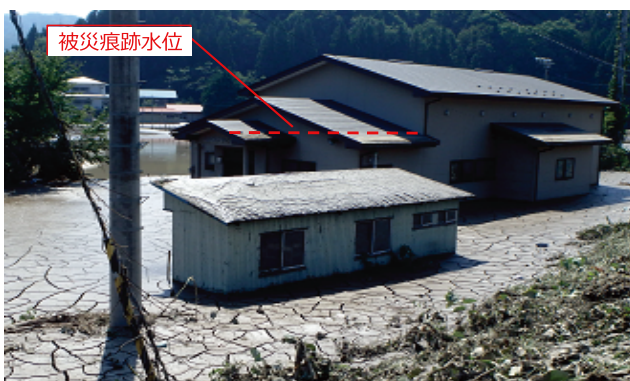
浸水解消後の流入土砂堆積状況

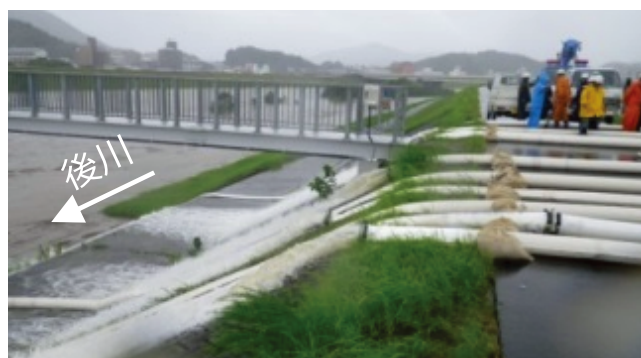
渡川水系後川排水ポンプ車排水状況（高知県四万十市古津賀）

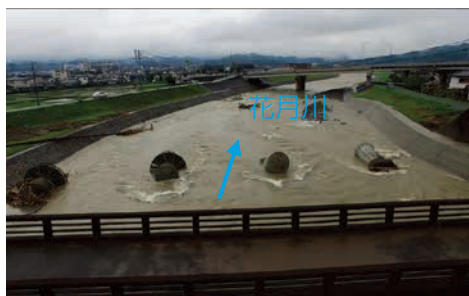
きゅうだいほんせん  
JR久大本線の鉄道橋の流出状況  
(大分県日田市)

- 6月30日から7月10日にかけての24時間の最大雨量は、福岡県朝倉で545.5mm、長崎県芦辺で432.5mm、大分県日田で370.0mmとなるなど、九州北部地方で350mmを超える大雨となった。
- 特に7月5日からの梅雨前線に伴う九州北部地方の大雨により、出水や山腹崩壊が発生。河川のはん濫、大量の土砂や流木の流出等により、死者38名、家屋浸水2,169戸の甚大な被害が発生。
- 避難指示は最大で約16万世帯、避難勧告は最大で約7万世帯に発令された。またＪＲ久大本線の花月川橋梁が流出するなどライフラインにも甚大な被害が発生。

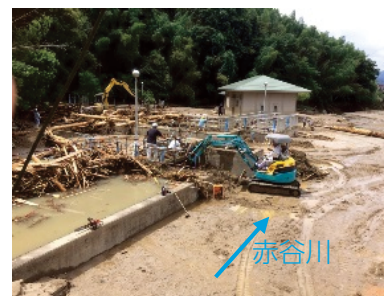
はき  
杷木浄水場の被害状況  
(福岡県朝倉市)

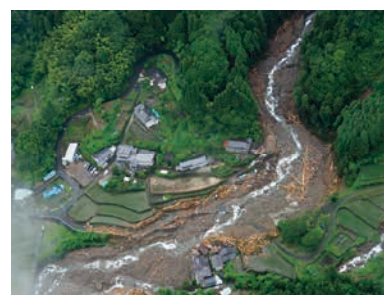
ほうじゅ  
宝珠山川の崩壊状況

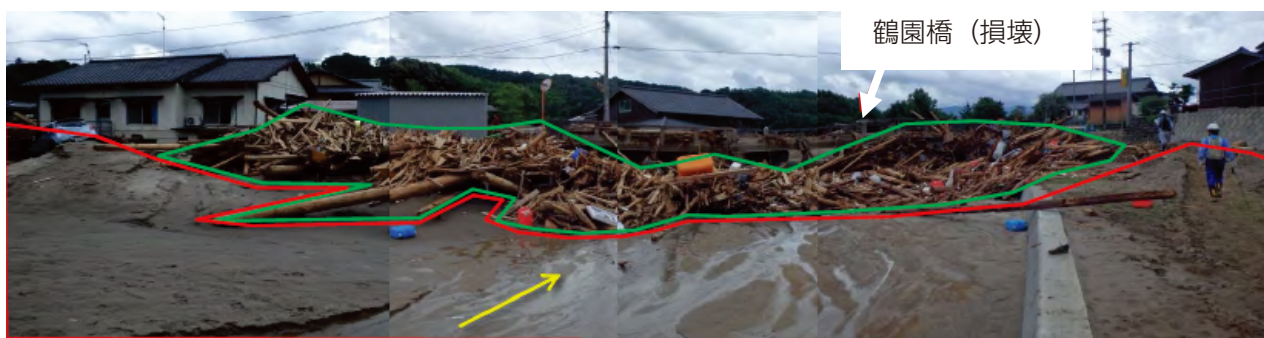
つるくにばし  
赤谷川の鶴園橋付近の流木被害状況

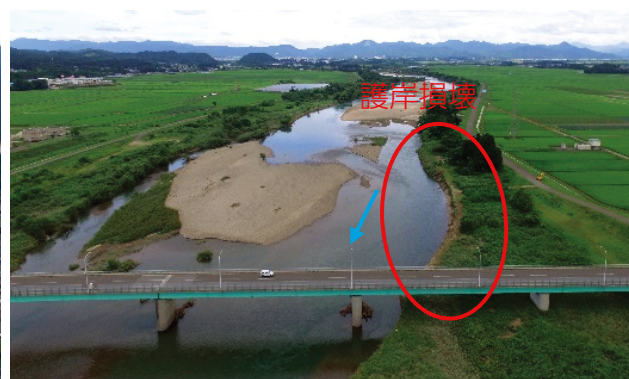
よねしろがわ  
米代川の被害状況  
(秋田県大館市)

- 活発な梅雨前線の影響で秋田県で非常に激しい雨となり、雄物川中下流部に位置する大仙市等の12観測所で24時間雨量が観測史上最大を記録するなど、多いところで累加雨量が300mmを超える大雨となった。
- 雄物川下流の秋田市街部と上流の大仙市街部の間の中流部の無堤部から溢水し、浸水被害が生じた。
- 雄物川（国管理区間）沿川で、浸水家屋数1,039戸の浸水被害が発生。
- また、雄物川、米代川等で護岸損壊が確認された。
