# 水害レポート 2012

Report of Water – Related Disaster in 2012

編集：国土交通省 水管理・国土保全局  
2013年8月

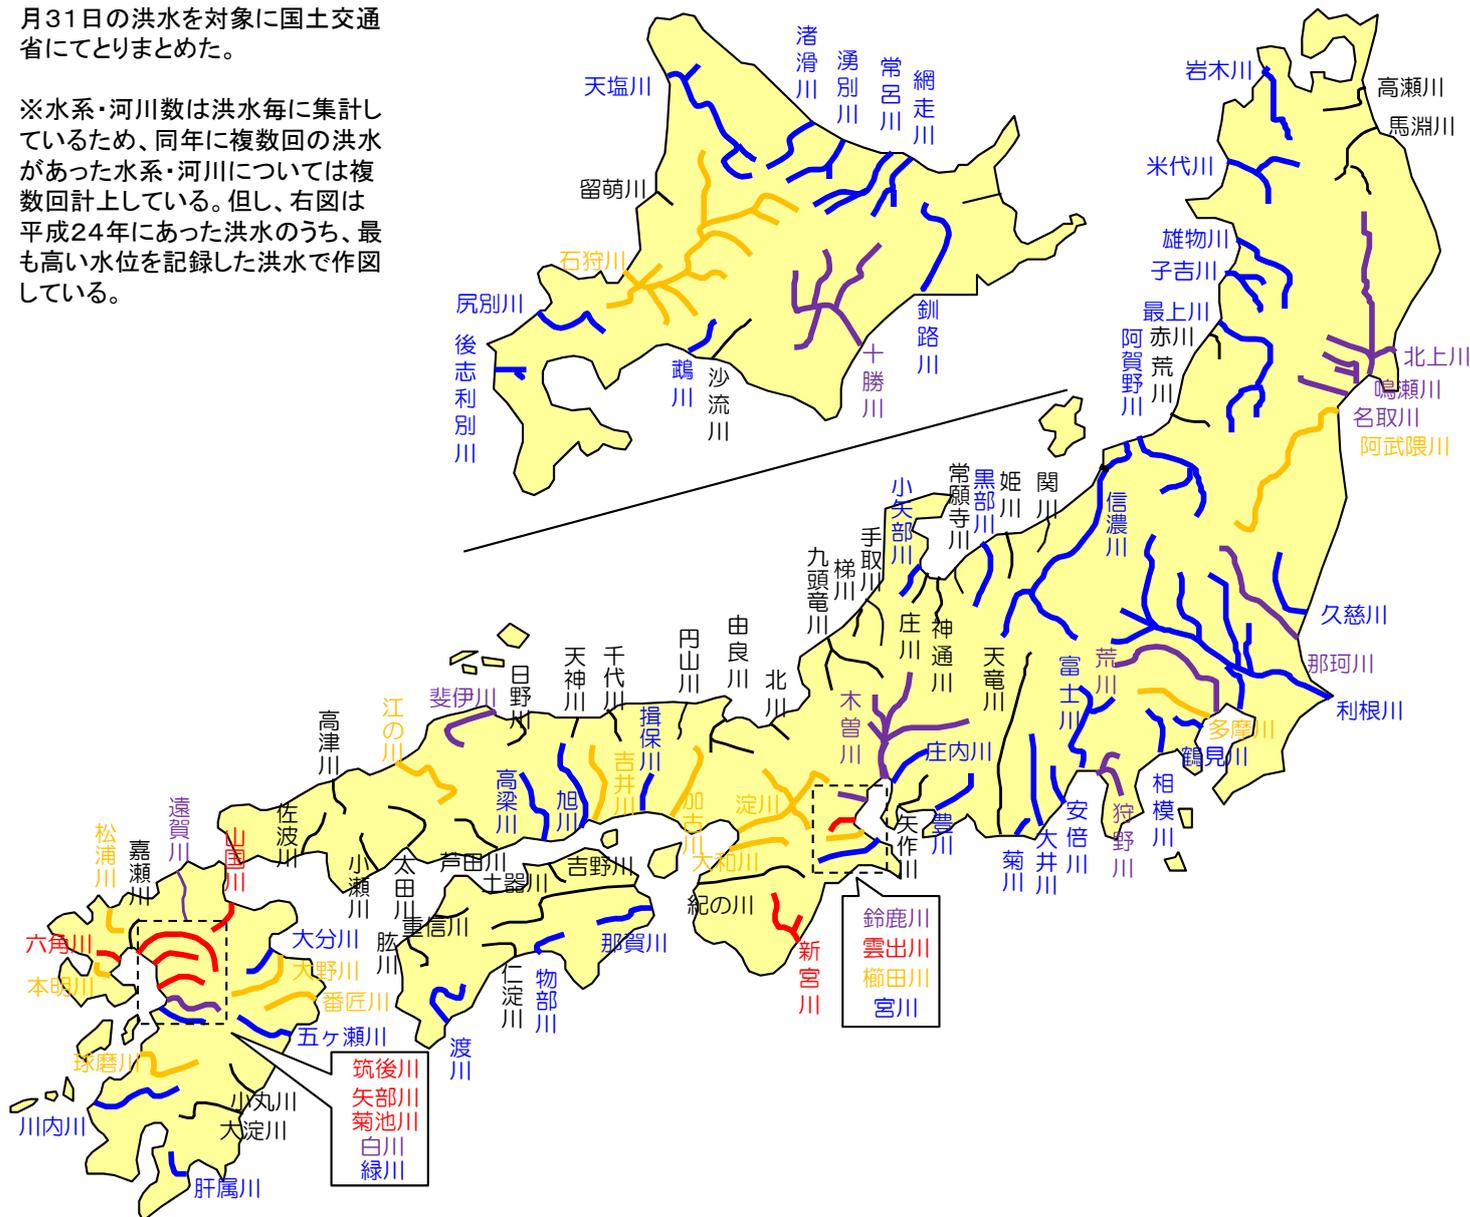
計画高水位を超えた河川 (赤色) 延べ8水系10河川

はん濫危険水位を超えた河川 (紫色) 延べ22水系38河川

避難判断水位を超えた河川 (オレンジ) 延べ47水系77河川

はん濫注意水位を超えた河川 (青色) 延べ146水系255河川

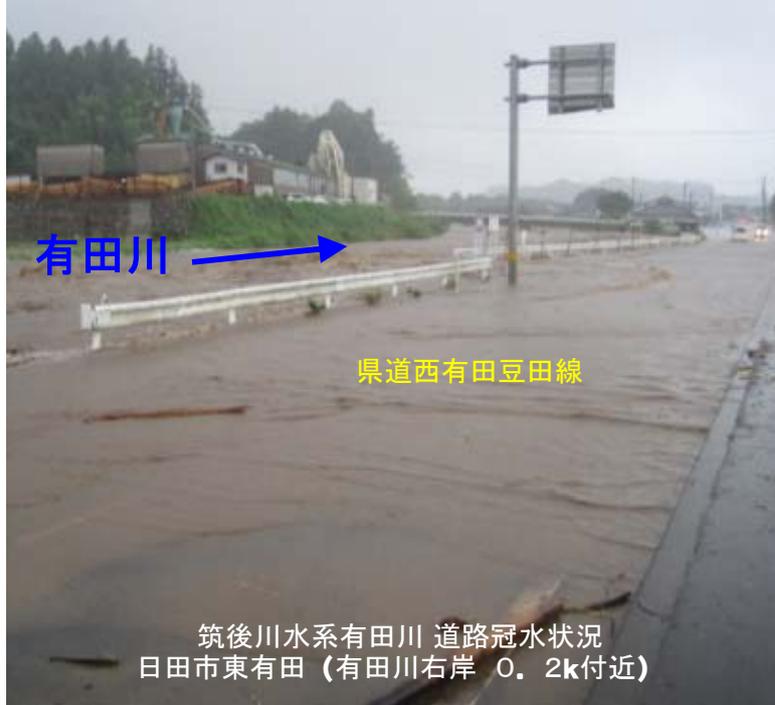
筑後川水系有田川 道路冠水状況  
日田市東有田 (有田川右岸 0.2k付近)

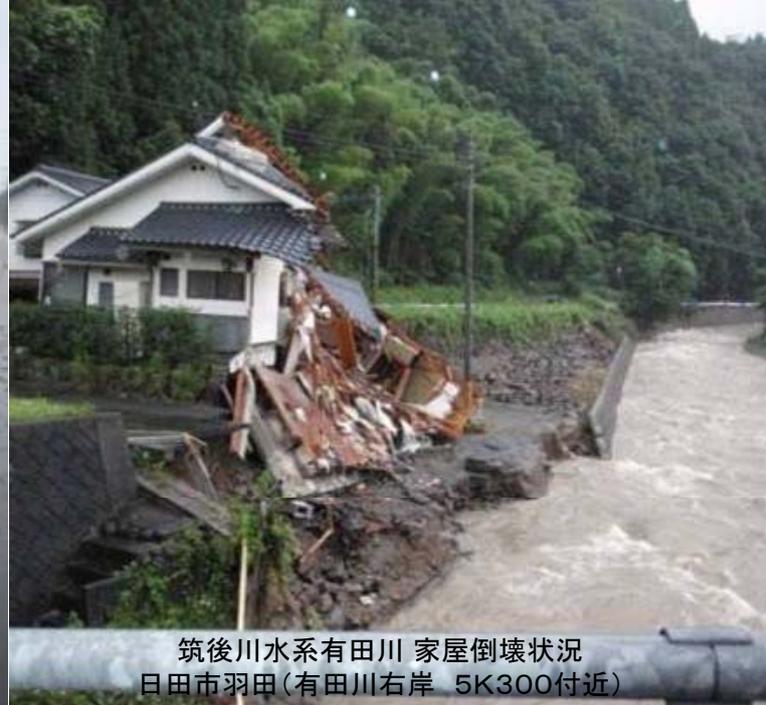
筑後川水系有田川 家屋倒壊状況  
日田市羽田 (有田川右岸 5K300付近)

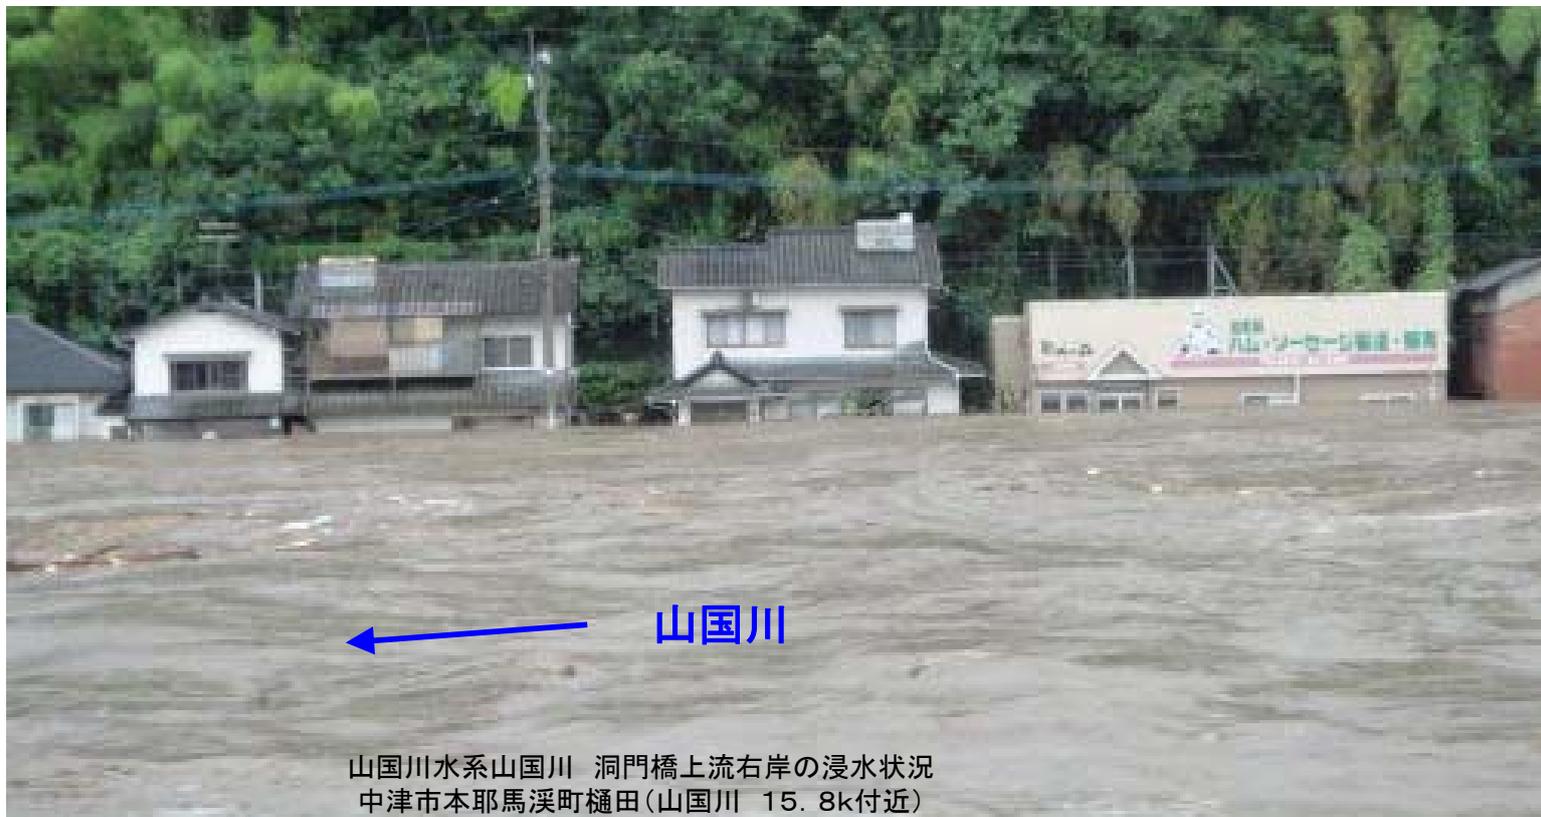
山国川水系山国川 洞門橋上流右岸の浸水状況  
中津市本耶馬溪町樋田 (山国川 15.8k付近)

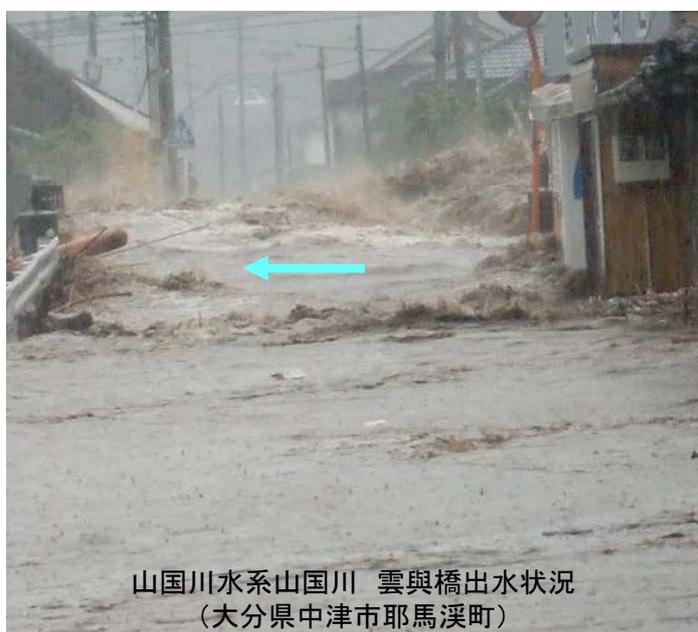
山国川水系山国川 雲與橋出水状況  
(大分県中津市耶馬溪町)

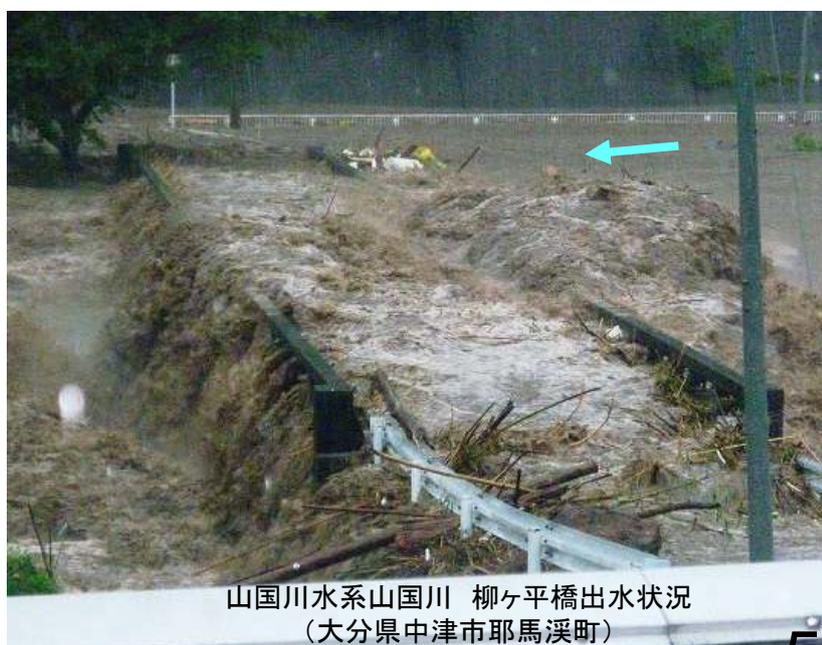
山国川水系山国川 柳ヶ平橋出水状況  
(大分県中津市耶馬溪町)

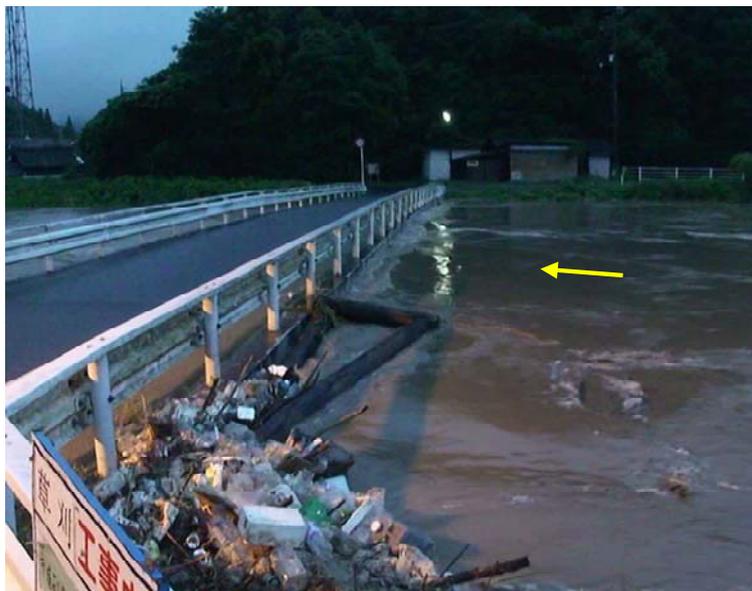
旭川水系砂川の出水状況(岡山市東区樽原地先)

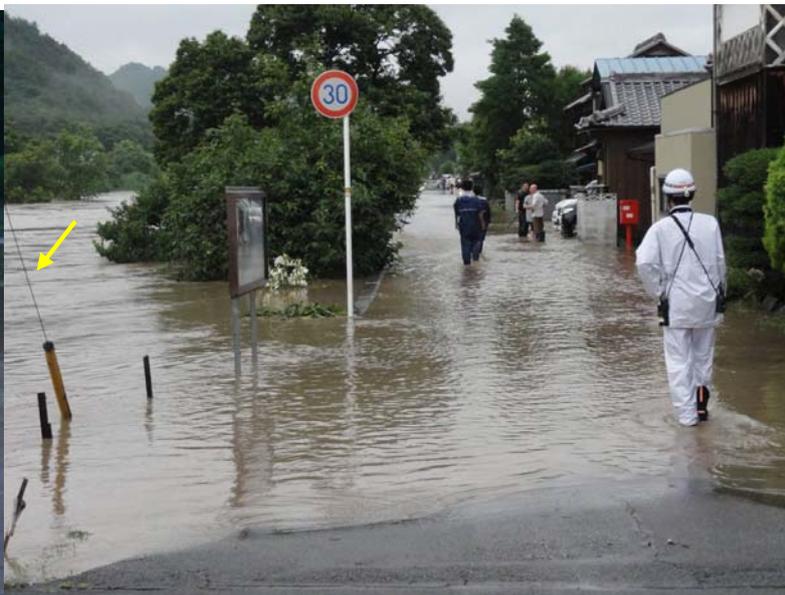
旭川水系砂川 沿川の浸水状況(岡山市東区竹原)

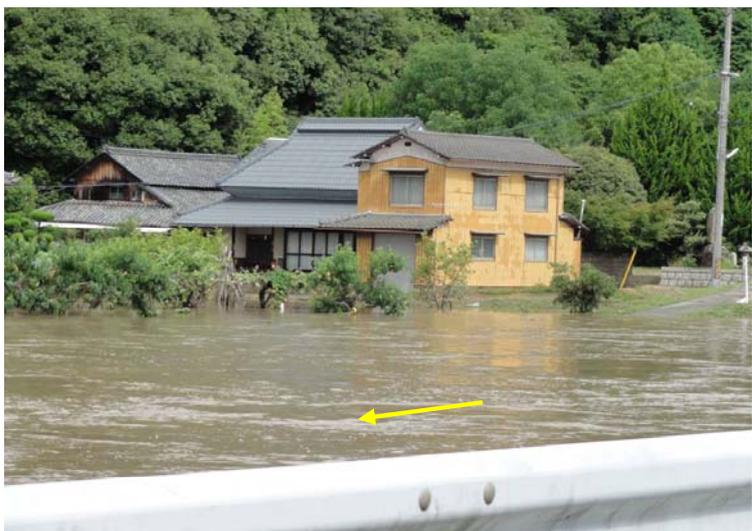
旭川水系砂川の浸水状況(岡山市東区竹原)

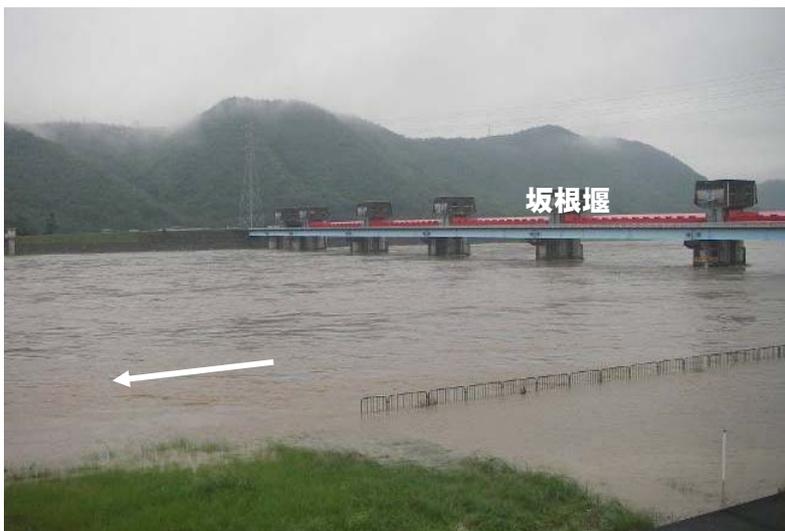
吉井川水系吉井川の出水状況(備前市坂根地先)

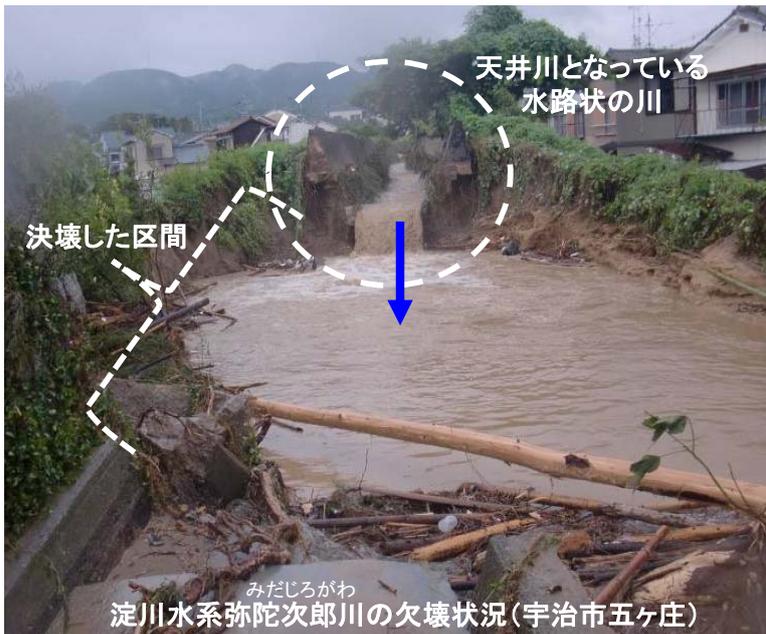
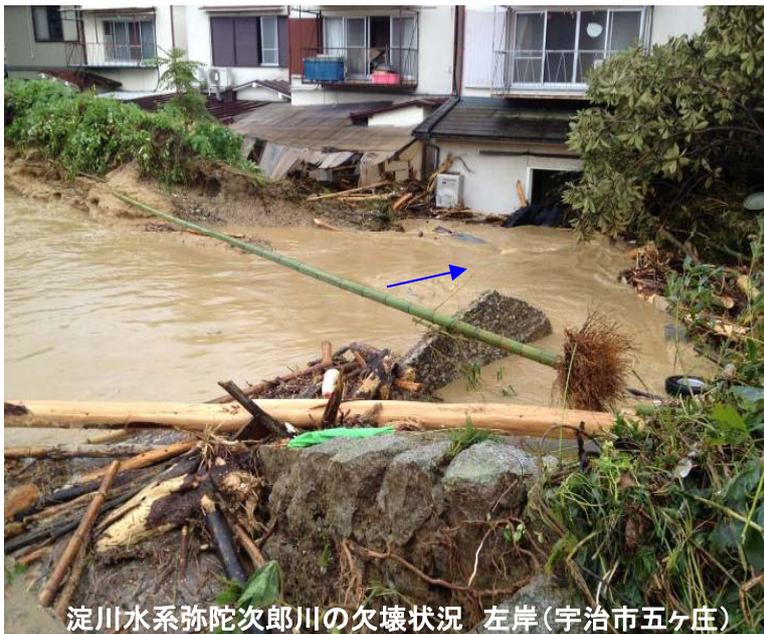
弥陀次郎川の天井川となっている区間(被災前の状況)(京都府の資料を加工)

この豪雨により、大阪府、京都府等を中心に浸水被害が発生。なかでも、京都府の管理する淀川水系<sup>みだじろがわ</sup>弥陀次郎川では、天井川※となっている区間で決壊し、宅地へ洪水流が流出し、その激しい勢いにより家屋8戸が全壊したほか周辺地域で浸水被害を生じた。

※堤防内等の砂礫堆積の進行により、河床面が周辺平野より高くなった河川。堤防等により河道の固定化をはかると、堤防内での堆積が進行し氾濫の危険が増す。

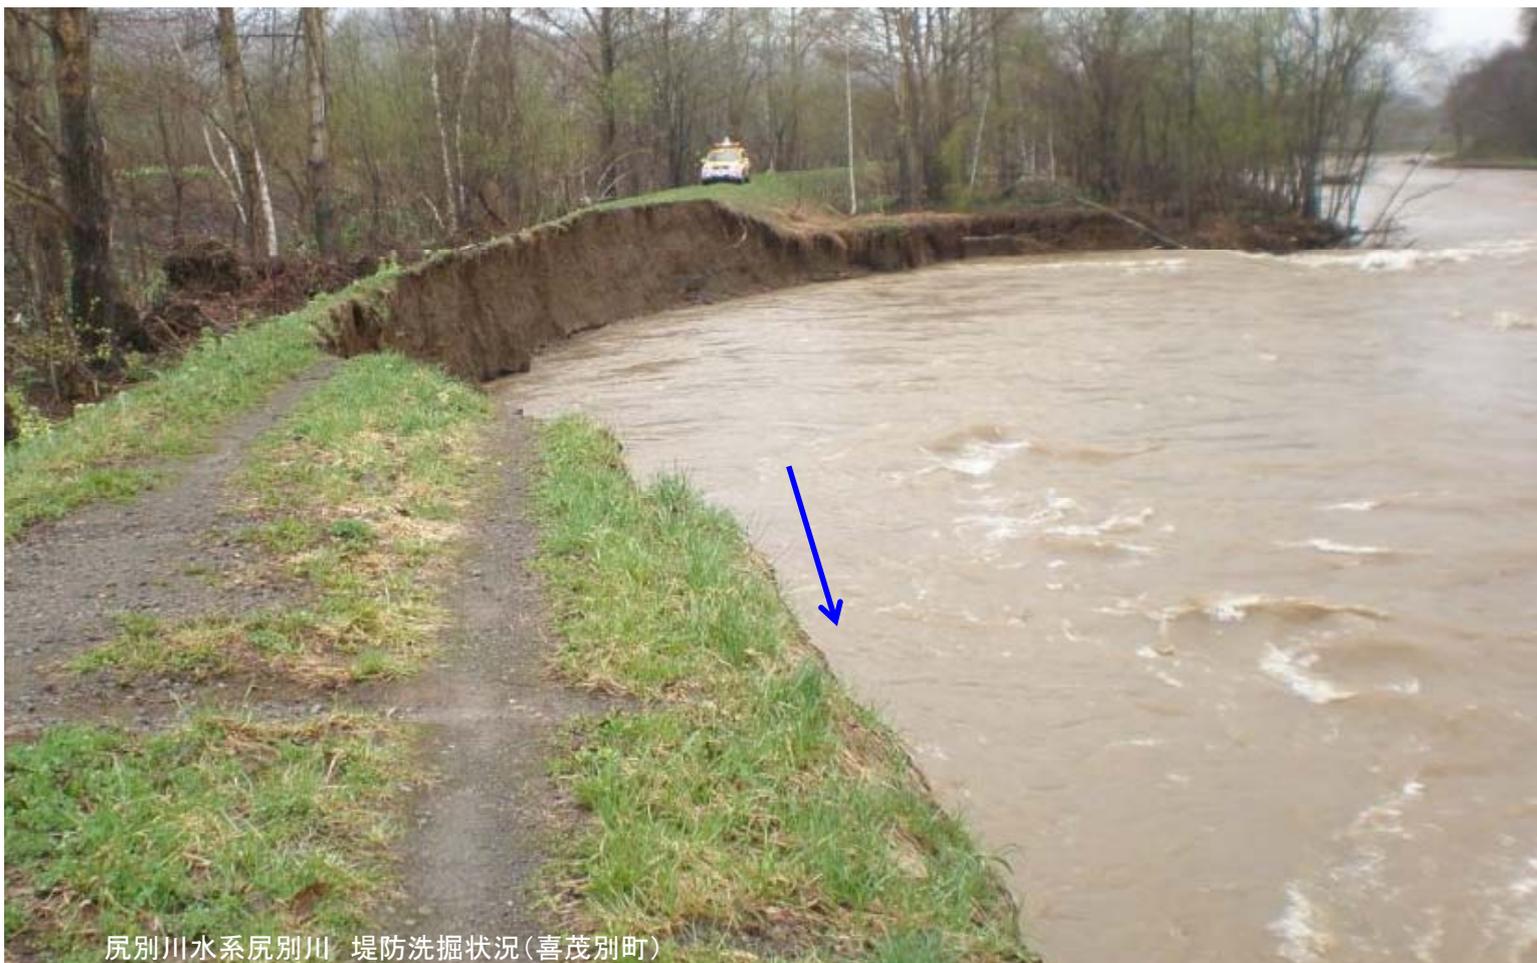
尻別川水系尻別川 堤防洗掘状況(喜茂別町)

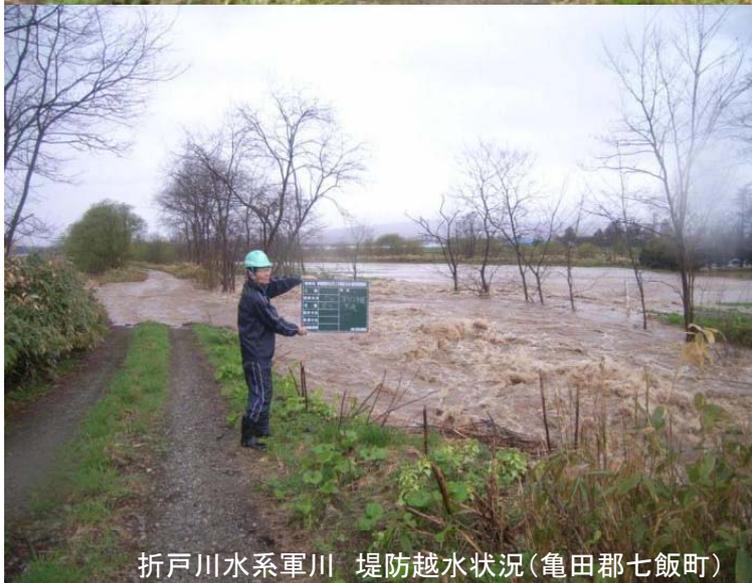
折戸川水系軍川 堤防越水状況(亀田郡七飯町)

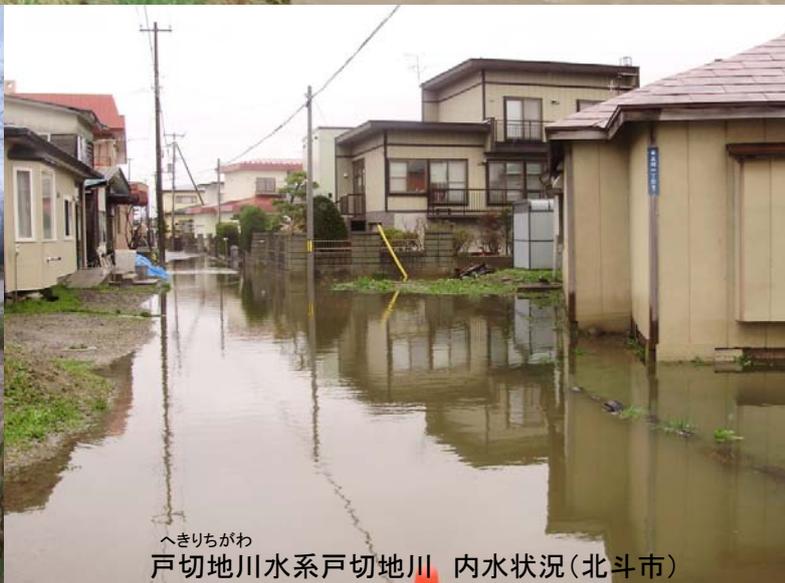
へきりちがわ  
戸切地川水系戸切地川 内水状況(北斗市)

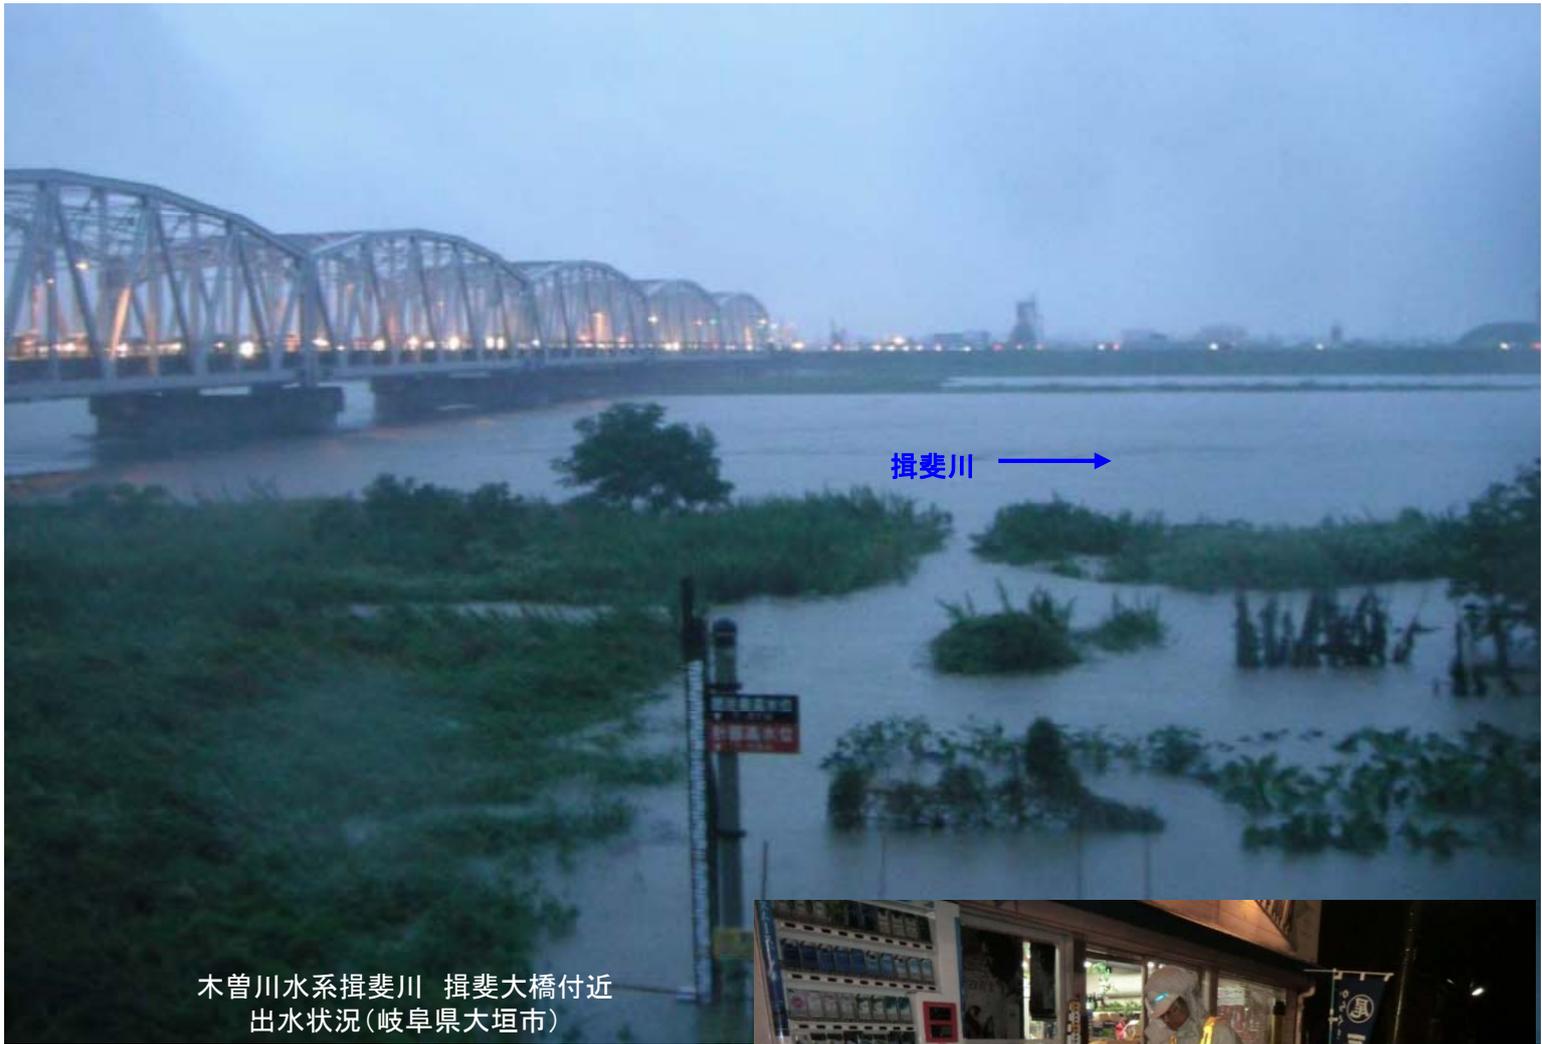
木曾川水系揖斐川 揖斐大橋付近  
出水状況(岐阜県大垣市)

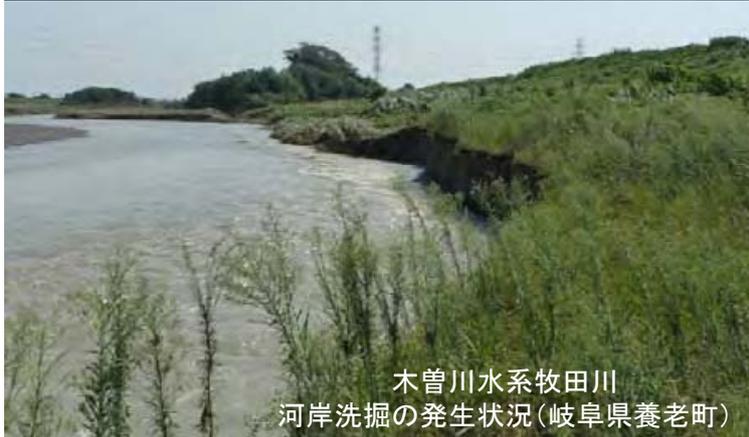
木曾川水系牧田川  
河岸洗掘の発生状況(岐阜県養老町)

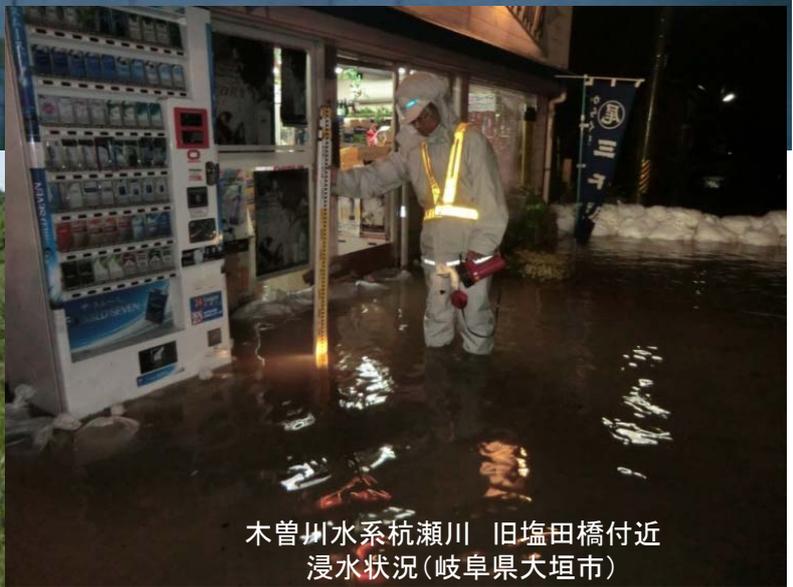
木曾川水系杭瀬川 旧塩田橋付近  
浸水状況(岐阜県大垣市)

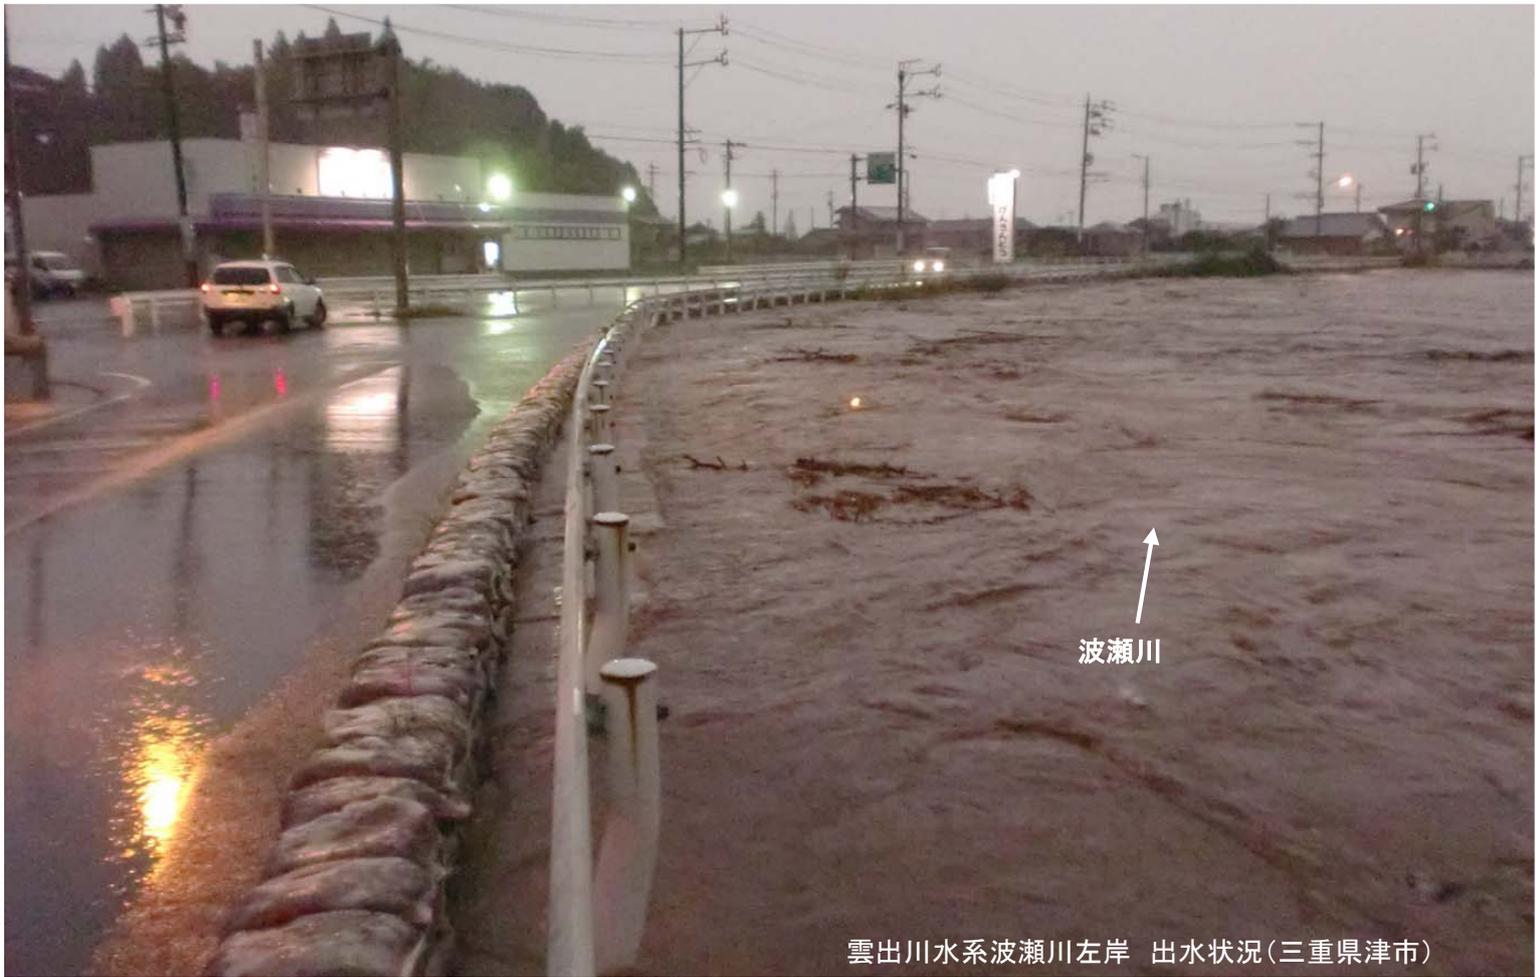
雲出川水系波瀬川左岸 出水状況(三重県津市)

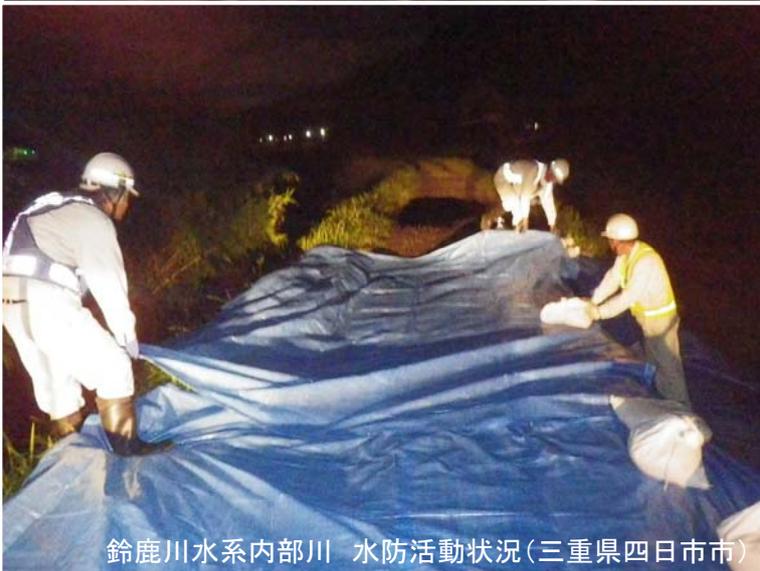
鈴鹿川水系内部川 水防活動状況(三重県四日市市)

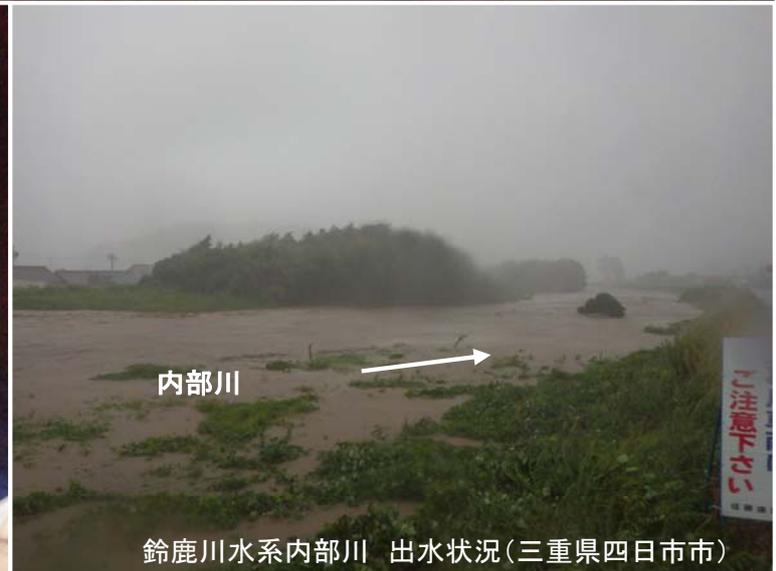
鈴鹿川水系内部川 出水状況(三重県四日市市)

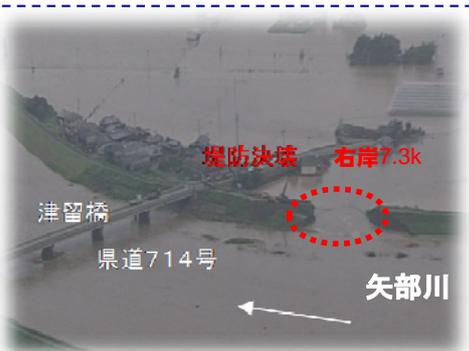
**矢部川（矢部川水系）**

約14kmの区間で長時間にわたり計画高水位を超過し、**浸透破壊（パイピング破壊）**により堤防が決壊

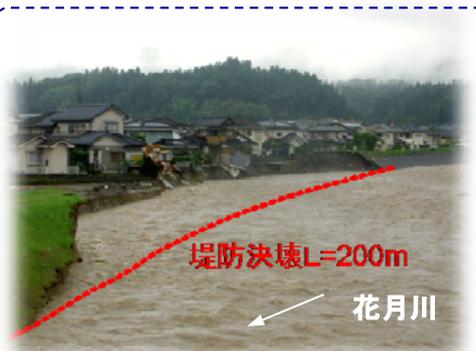
**花月川（筑後川水系）**

既往最高水位を更新する出水で、**著しい侵食**により堤防が決壊

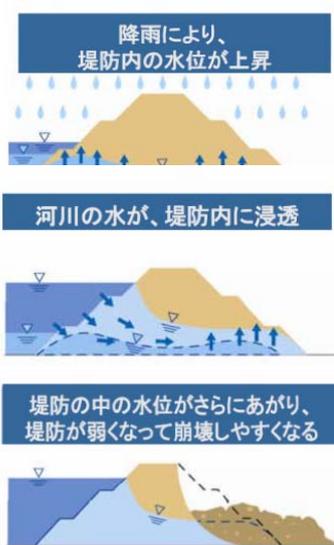
### パイピング破壊

(浸透破壊の一種)

遮水シート等による堤防への**浸透対策**が必要

【パイピング対策】  
要対策延長：約600km

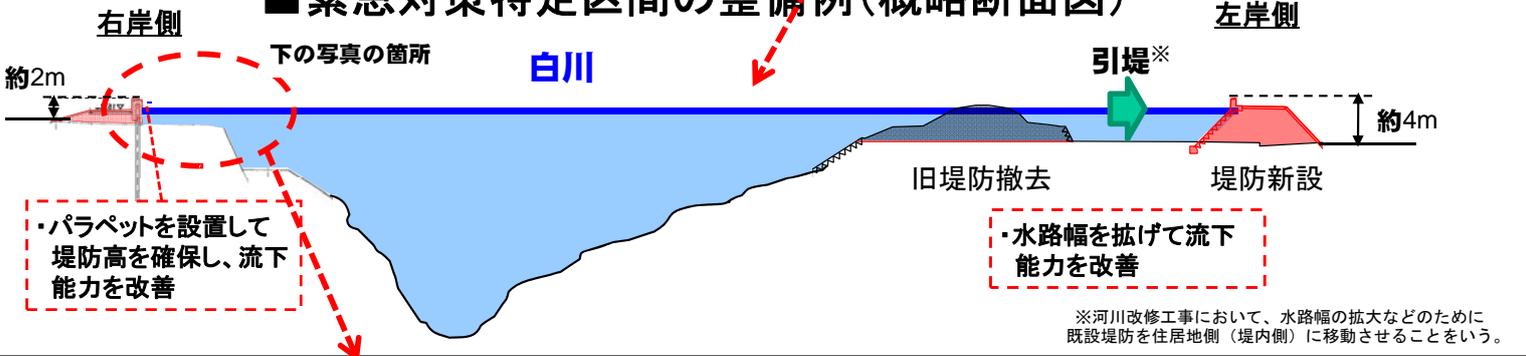
### 緊急対策特定区間の整備例（概略断面図）

- 白川水系白川は、熊本市街部を含む下流部において洪水時の水位より周辺地盤が低く、決壊した場合には熊本市中心部に甚大な被害が発生するおそれがある。
- 白川の熊本市街部は、緊急対策特定区間として築堤や引堤などの対策を平成15年度より実施してきたところ。
- この効果により、平成24年7月12日の出水では、当該区間は大きな被害を辛うじて免れた。
- 一方で県管理区間を含む当該区間の上流では流下能力の不足により氾濫し、浸水被害が発生しており、引き続き上下流のバランスを取りながらの治水対策が必要。

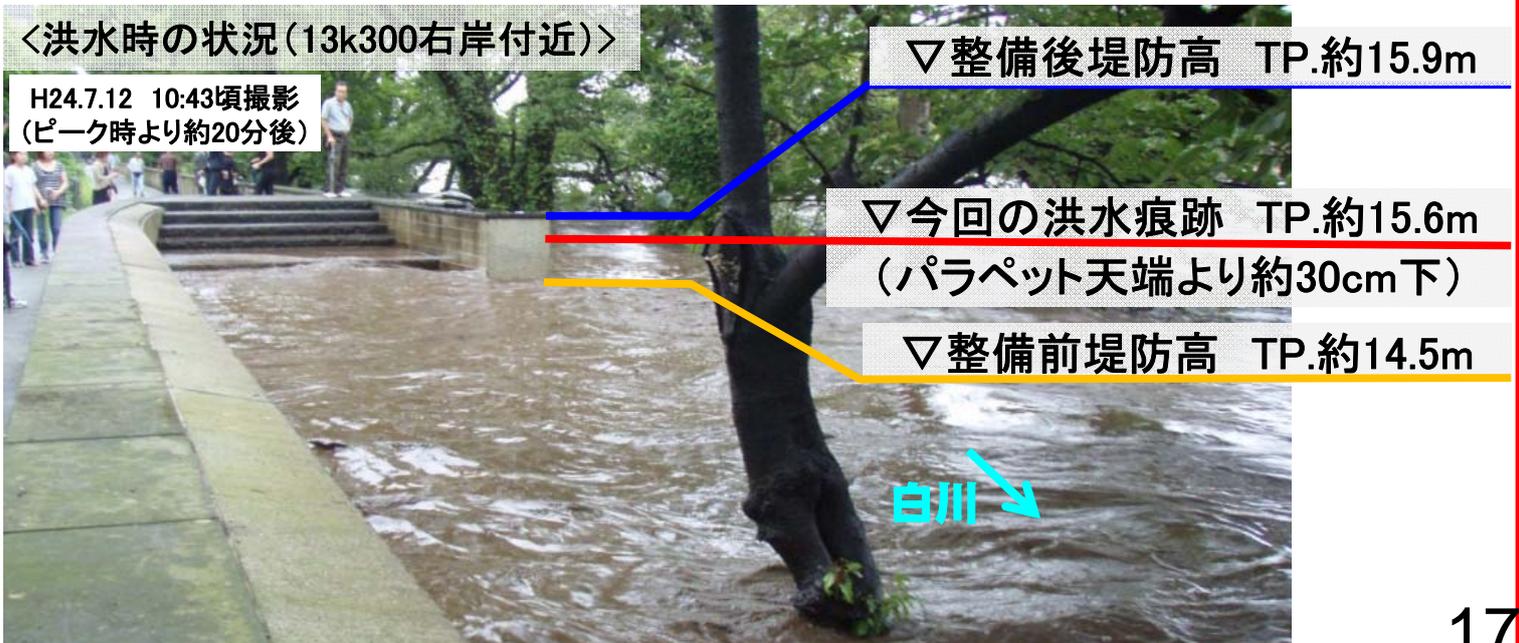
### <洪水時の状況（13k300右岸付近）>

H24.7.12 10:43頃撮影  
(ピーク時より約20分後)

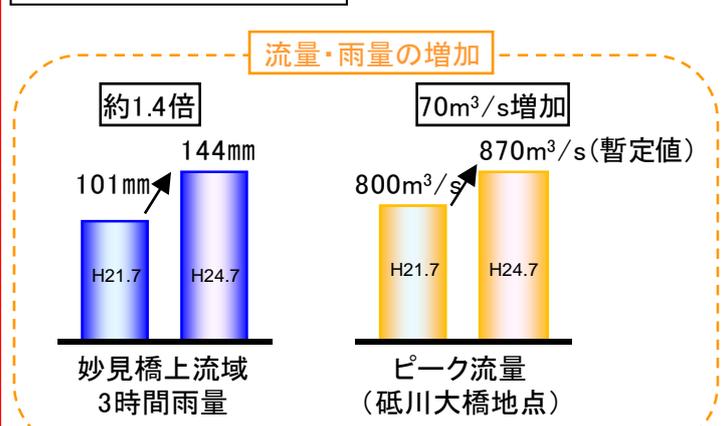
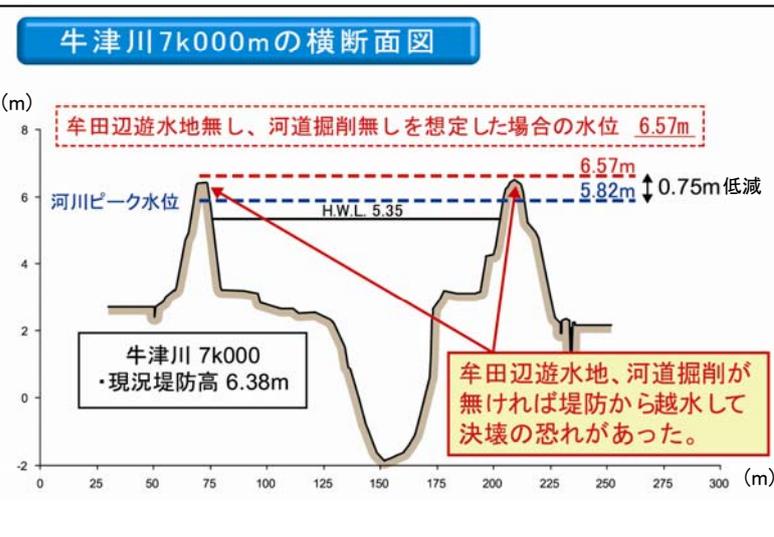
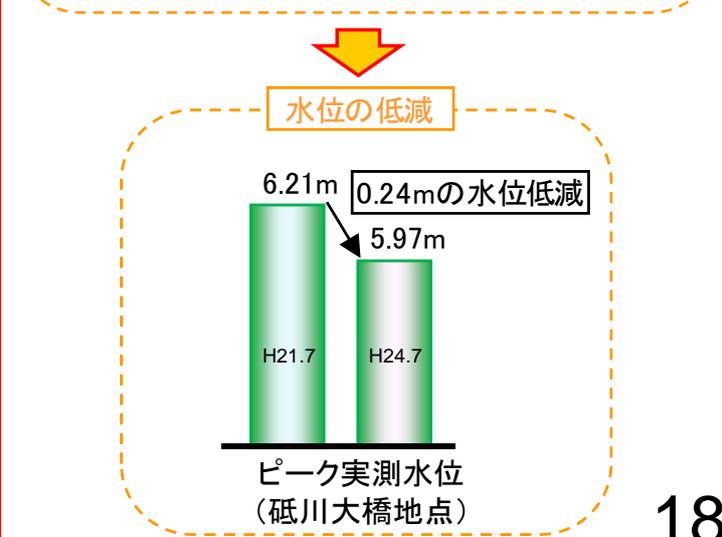
平成21年7月出水との比較

- 平成21年7月出水を受け、水位低下対策として河道掘削（約200千m<sup>3</sup>）を実施。
- 今回出水の流量は、平成21年7月出水の流量を約70m<sup>3</sup>/s（暫定値）上回っていたものの、ピーク水位は24cm低減した。
- 既設の牟田辺遊水地と河道掘削の効果により、支川牛津川7kp地点のピーク水位が75cm低減したものと推算され、堤防からの越水は発生しなかった。
- 対策による水位低減効果が無かった場合、越水により堤防決壊、周辺の浸水など重大な被害が発生した恐れがある。

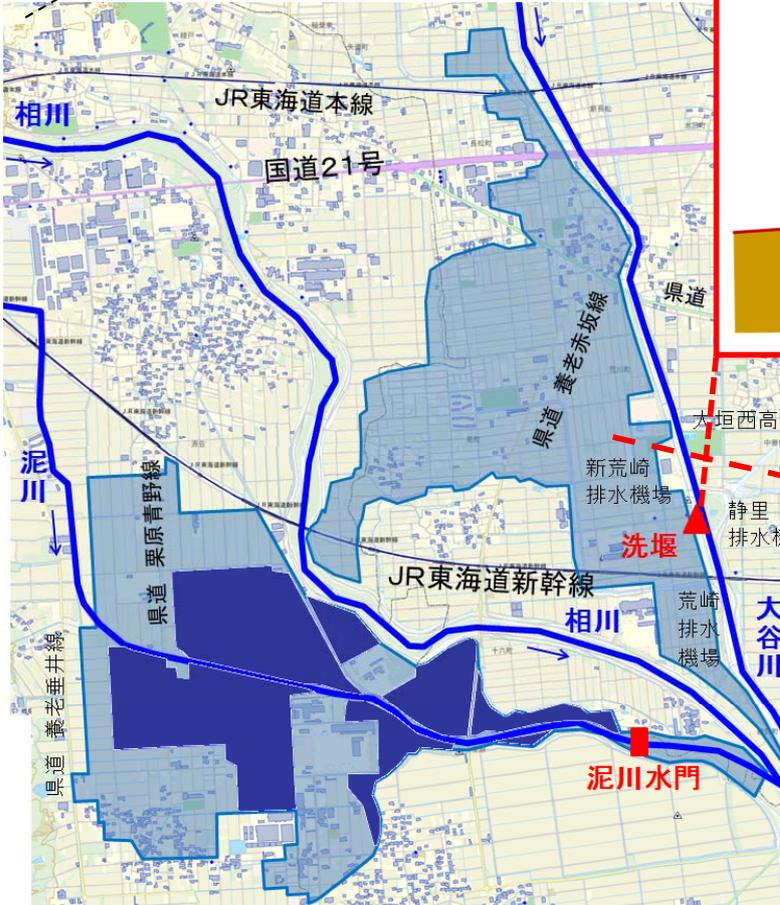
### ●浸水状況図

#### 大谷川(荒崎地区)及び泥川

・特に、平成14年洪水により広範囲に渡り浸水被害が発生した荒崎地区では、平成24年洪水による浸水被害は発生していない。

- : H24出水の浸水範囲 A=約120ha
- : H14出水では浸水したが、H24出水では浸水しなかった範囲 A=約330ha

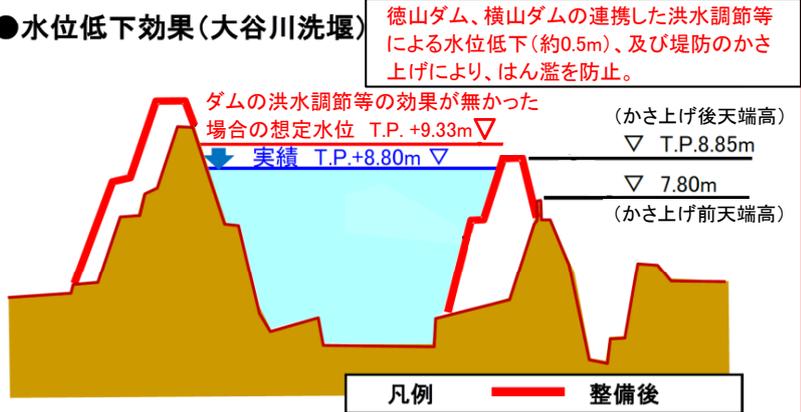
### ●水位低下効果(大谷川洗堰)

- 平成14年の洪水において、木曾川水系揖斐川の支川である大谷川および泥川の地域では、計523戸が浸水するなどの浸水被害を受けた。
- 平成24年9月には平成14年と同規模の洪水に見舞われたが、揖斐川上流の徳山ダムと横山ダムが連携した洪水調節の実施及び支川（県管理区間含む）の河川改修等により家屋の浸水被害を防止。

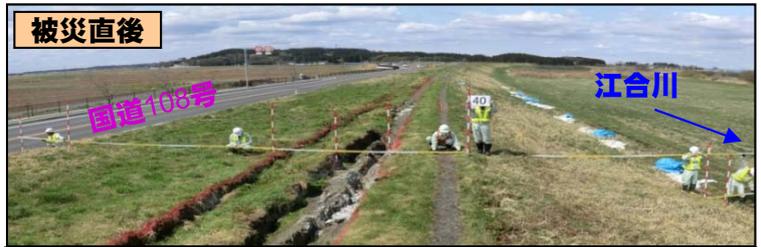
被災直後

東北地方太平洋沖地震により、堤防上端の亀裂、堤防斜面の崩れ等の被害が発生

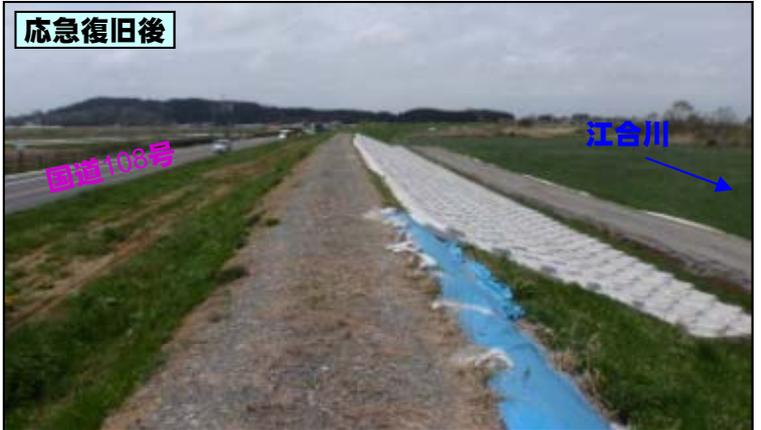
応急復旧後

盛土に加え、遮水シート、大型連結ブロック張り等により応急復旧を実施

- 平成23年3月11日に発生した東北地方太平洋沖地震により、江合川では、堤防上端の亀裂、堤防斜面の崩れ等の被害が発生（右岸6.8k付近）。
- 被災した堤防は、盛土及び遮水シート、大型連結ブロックにより応急復旧を実施。（平成23年出水期前に完了）。
- 平成24年5月洪水では、当該箇所<sup>えあいがわ</sup>の堤防高に対して55cmの高さまで水位が上昇。被災後の堤防高を超過するも、越水を防いだ。
- 当該箇所<sup>えあいがわ</sup>の応急復旧がなければ、越水等により背後のJR石巻線や国道108号の交通機関に大きな影響を及ぼすととも周辺に浸水被害が発生させた可能性がある。

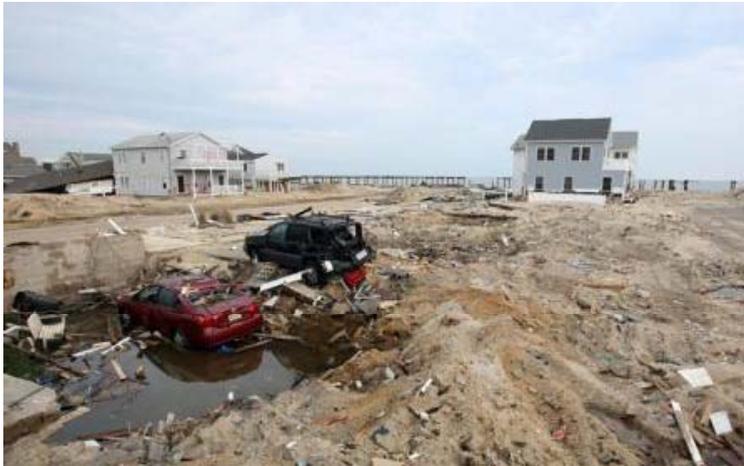
沿岸部の家屋損壊状況 ©USACE

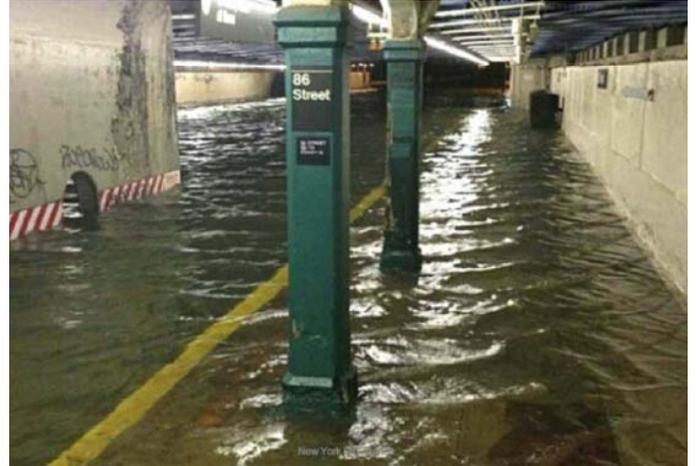
地下鉄86ストリート駅の浸水状況 ©MTA
