水害レポート 2014

Report of Water – Related Disaster in 2014

2014年の水害等の状況

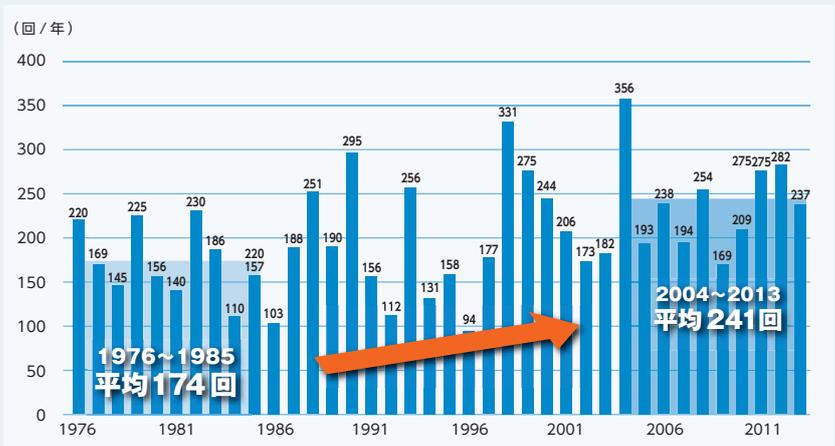
時間雨量50mmの大雨の発生件数が増加

1時間降水量50mm以下の年間発生回数
(アメダス1,000地点あたり) 気象庁資料より作成

大雨の発生件数は、近年増加傾向にあり、時間雨量50mmを超える豪雨が各地で発生しています。8月には、広島市で観測史上1位となる3時間雨量217.5mmを記録。さらに、広島県三入観測所では時間雨量101mmを記録し、大規模な土砂災害が発生しました。

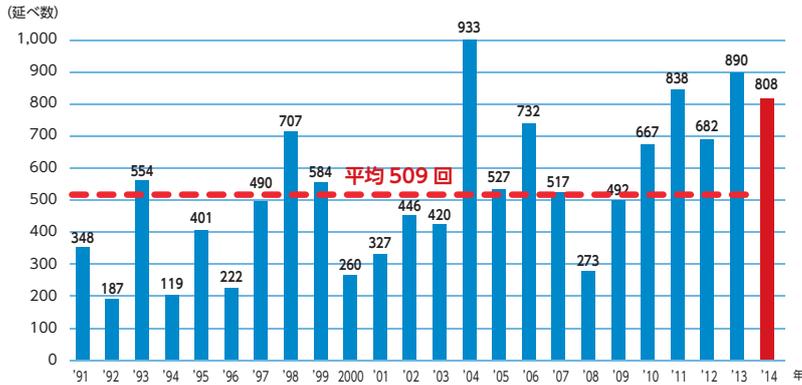
- 平成26年(1月1日～12月31日)は、国土交通省所管のダムにおいて、延べ808回の洪水調節を実施。
- 年間平均値509回の1.6倍に相当し、平成3年以降の23年間で4番目に多い回数だった。

過去の洪水貯留操作実施数

(国土交通省所管ダム)(平成26年末時点)

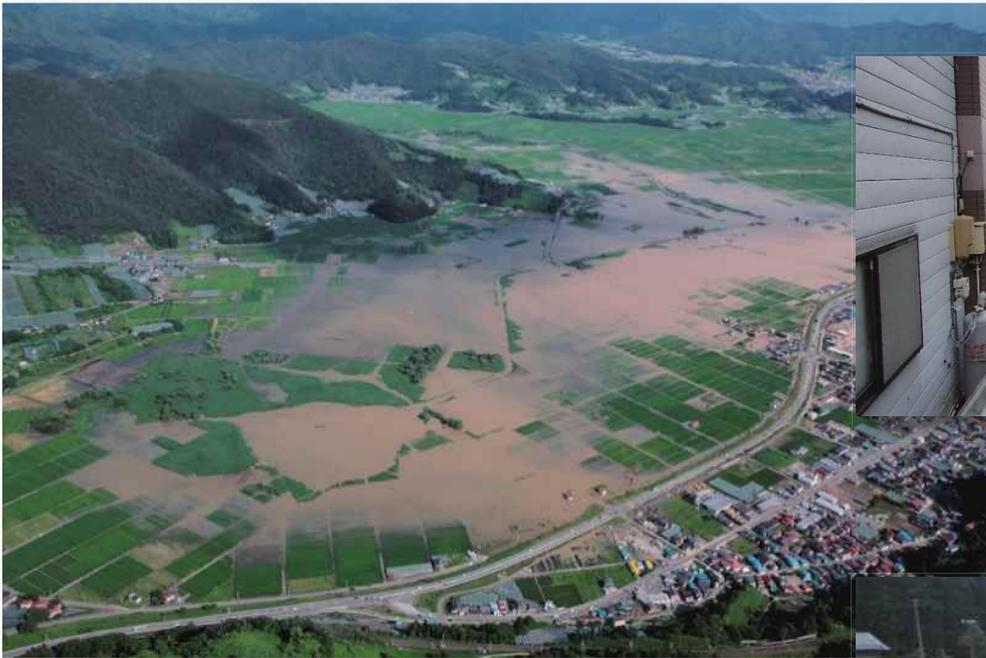
白竜湖溢水による周辺の浸水状況
山形県南陽市

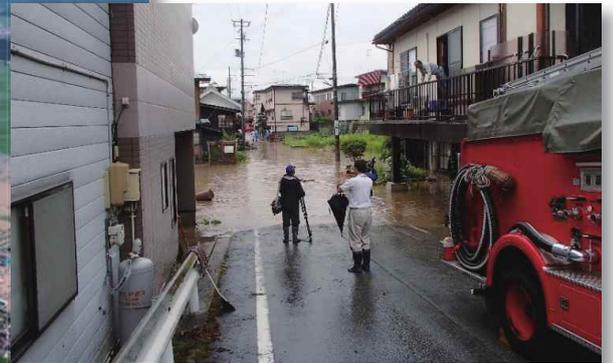
最上川水系最上川の
氾濫による浸水状況
山形県大江町左沢(百目木地区)

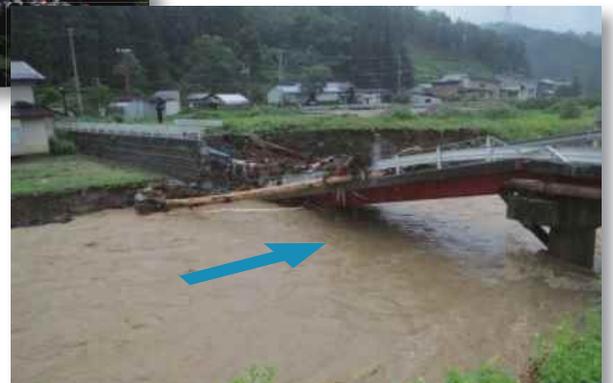
最上川水系吉野川での橋梁の落橋
山形県南陽市金山地区

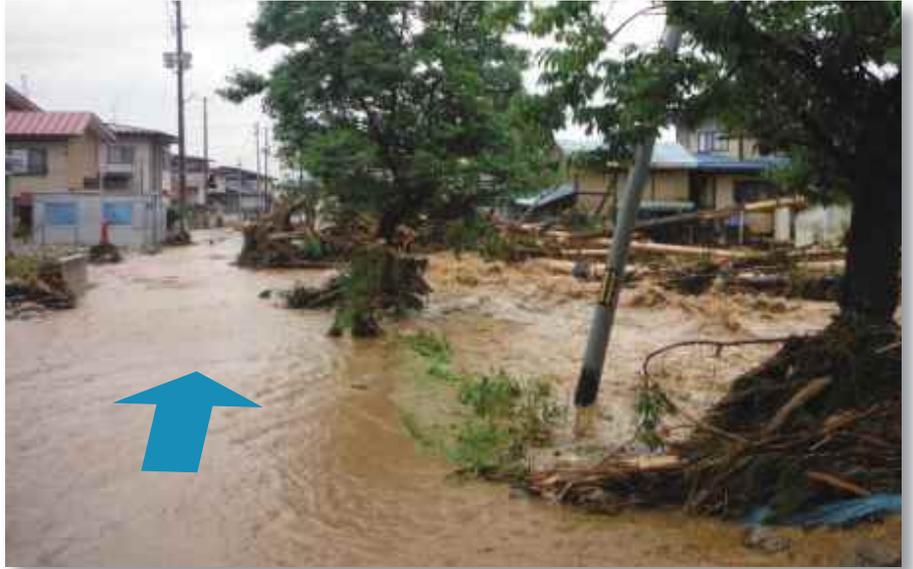
最上川水系織機川(出水・土砂流出による溢水)
(南陽市漆山地区)

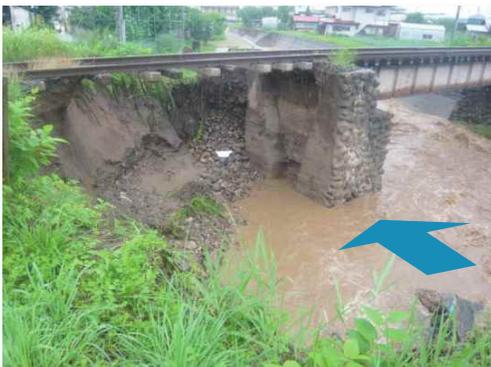
最上川水系織機川(鉄道橋の宙吊り状況)
(南陽市漆山地区)

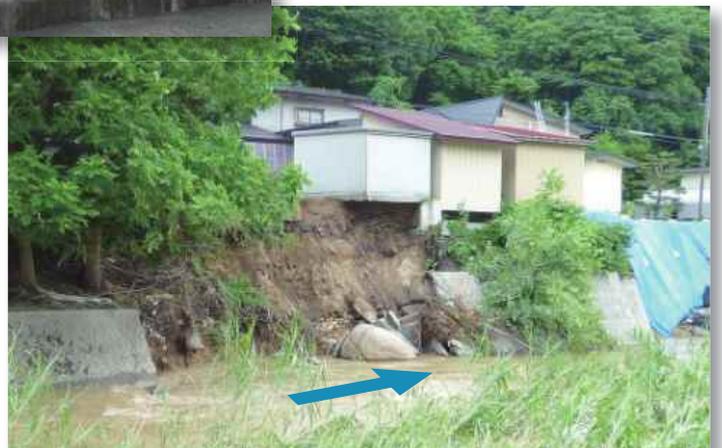
最上川水系吉野川(家屋損壊)
(山形県南陽市金山地区)

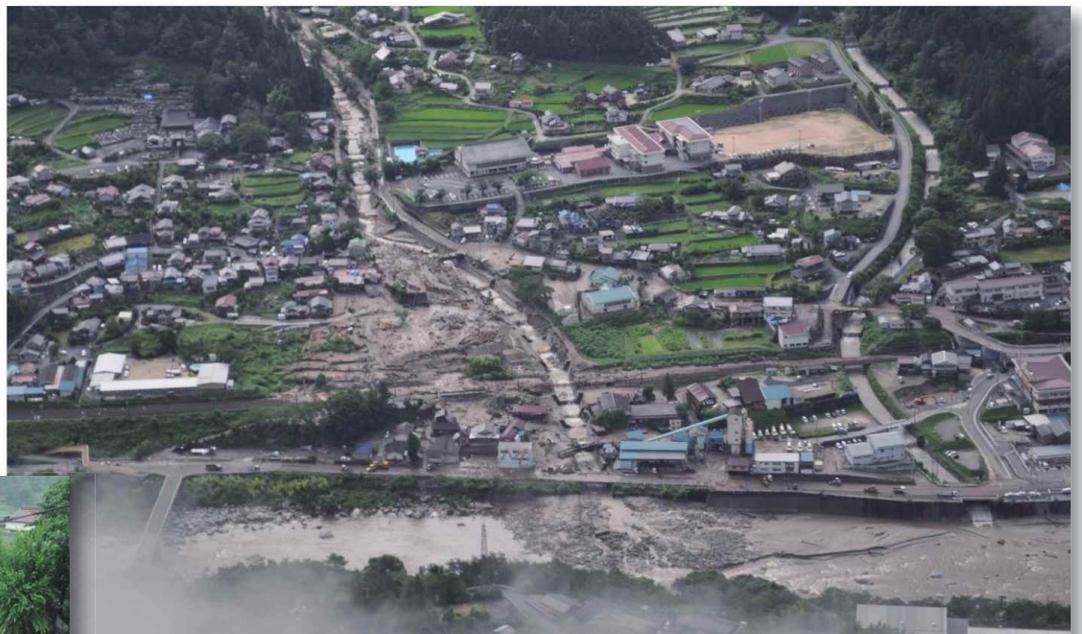
土石流による被害状況

そのため、長野県南木曾町では9日、17時40分頃に土石流が発生。家屋全壊やJR中央本線の橋梁流出など被害が発生した。

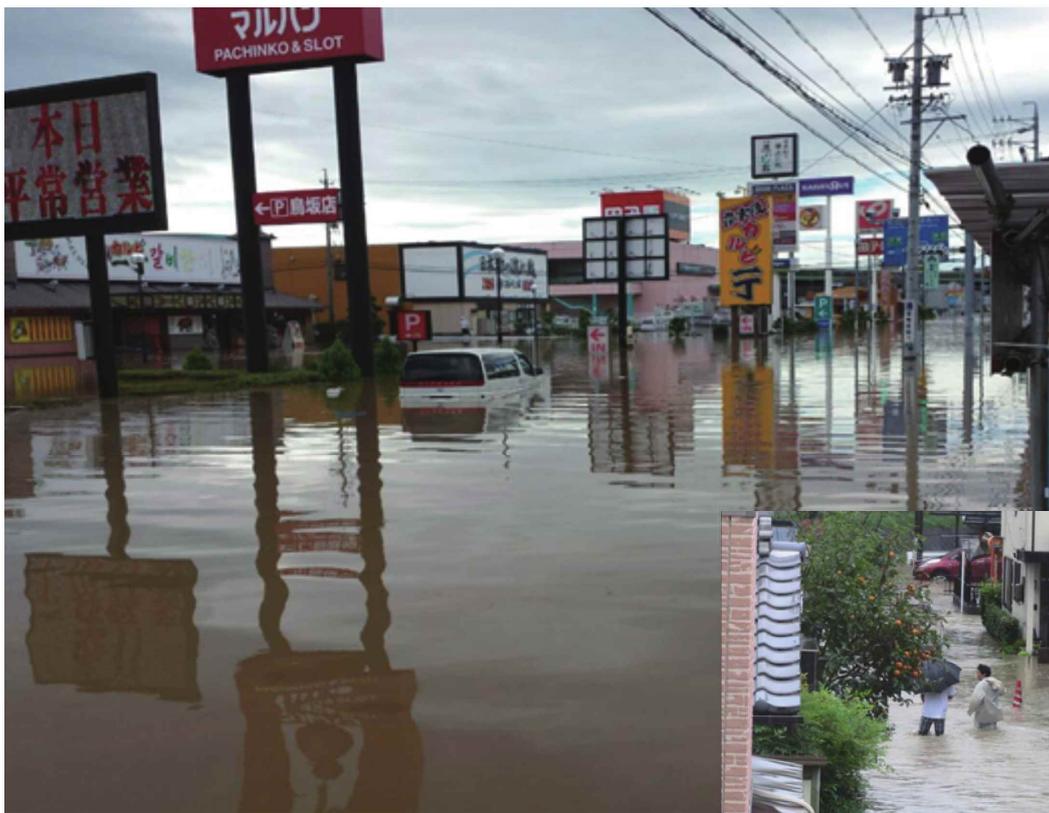
巴川水系巴川沿いの浸水状況
(静岡市清水区鳥坂地先)

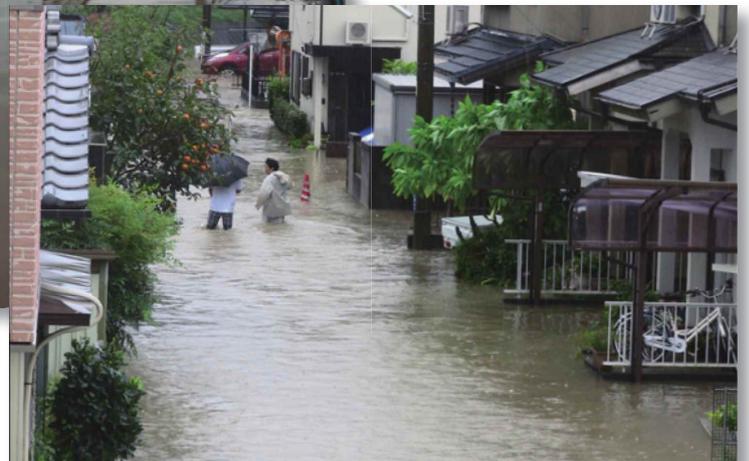
巴川水系巴川沿いの浸水状況
(静岡市葵区瀬名川地先)

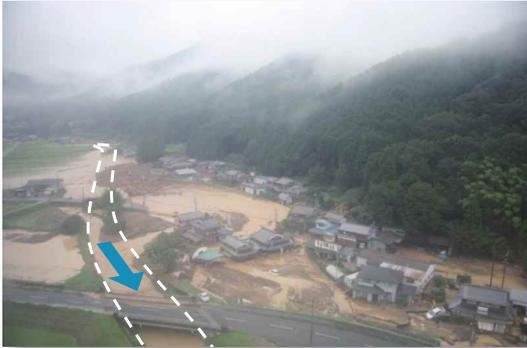
由良川水系徳尾川周辺の
出水状況
(兵庫県丹波市市島町徳尾)

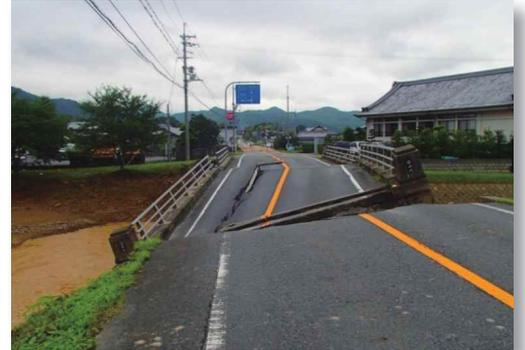
由良川水系前山川
国道175号
八日市橋落橋
(兵庫県丹波市市島町上竹田)

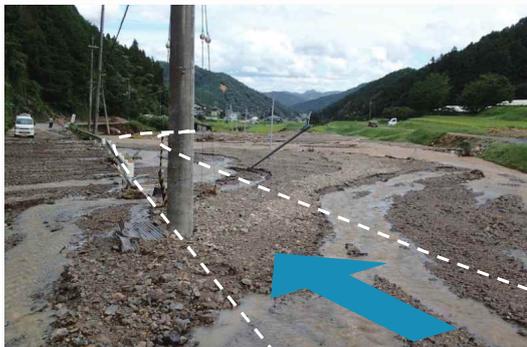
由良川水系前山川周辺の
出水状況
(兵庫県丹波市市島町上鴨坂)

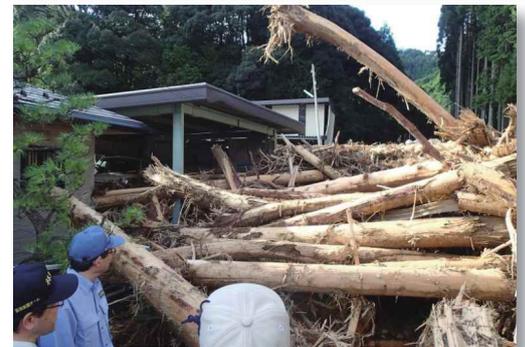
土石流による土砂災害状況
(兵庫県丹波市市島町上竹田)

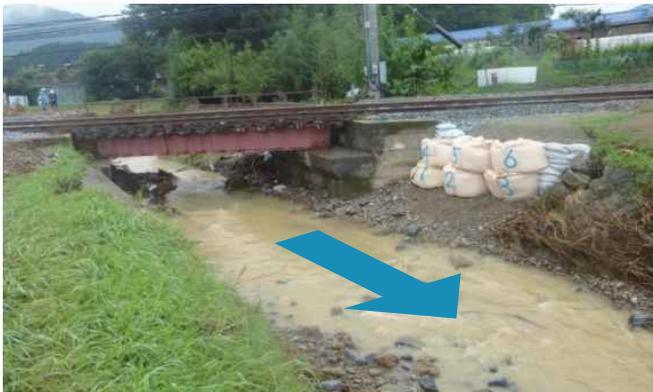
由良川水系市の貝川(JR橋梁付近)での浸水跡
(兵庫県丹波市市島町中竹田)

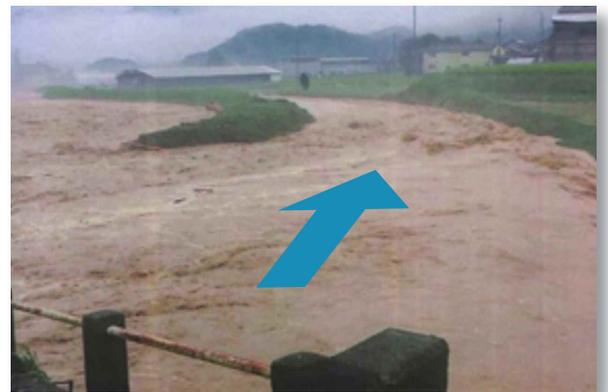
由良川水系美和川 出水状況
(兵庫県丹波市市島町与戸)

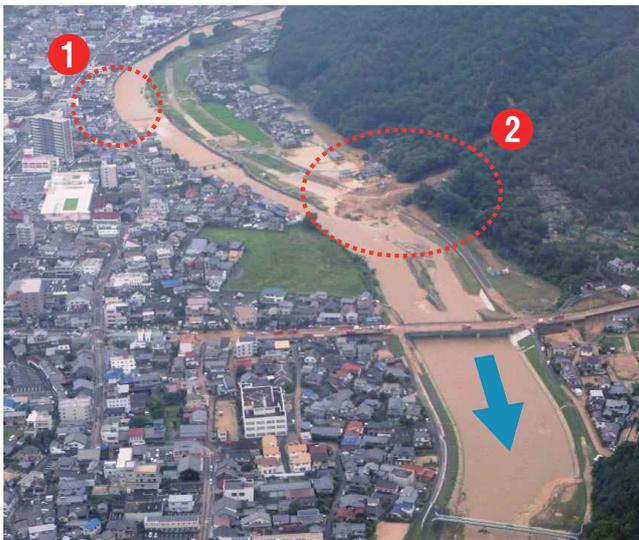
太田川水系根谷川沿いの浸水状況
(広島市安佐北区可部東)

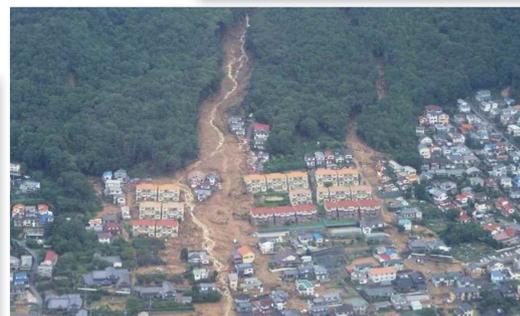
土石流による被災状況
(広島市安佐南区緑井)

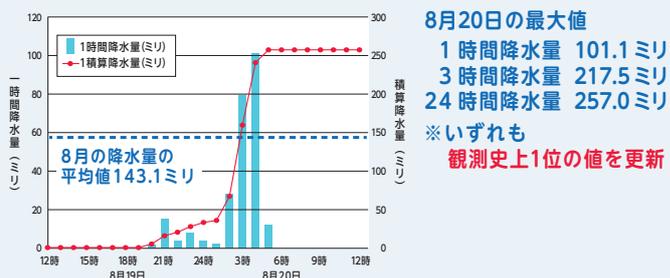
風上側に次々と積乱雲が発生し、ビルが林立するように並ぶ現象。風下側に、1時間に100ミリ前後の猛烈な雨を降らせ続ける。広島県の例では、月平均降水量をはるかに超える雨が、短時間に集中した

平成26年8月豪雨(広島の場合)
アメダス:広島市安佐北区三入

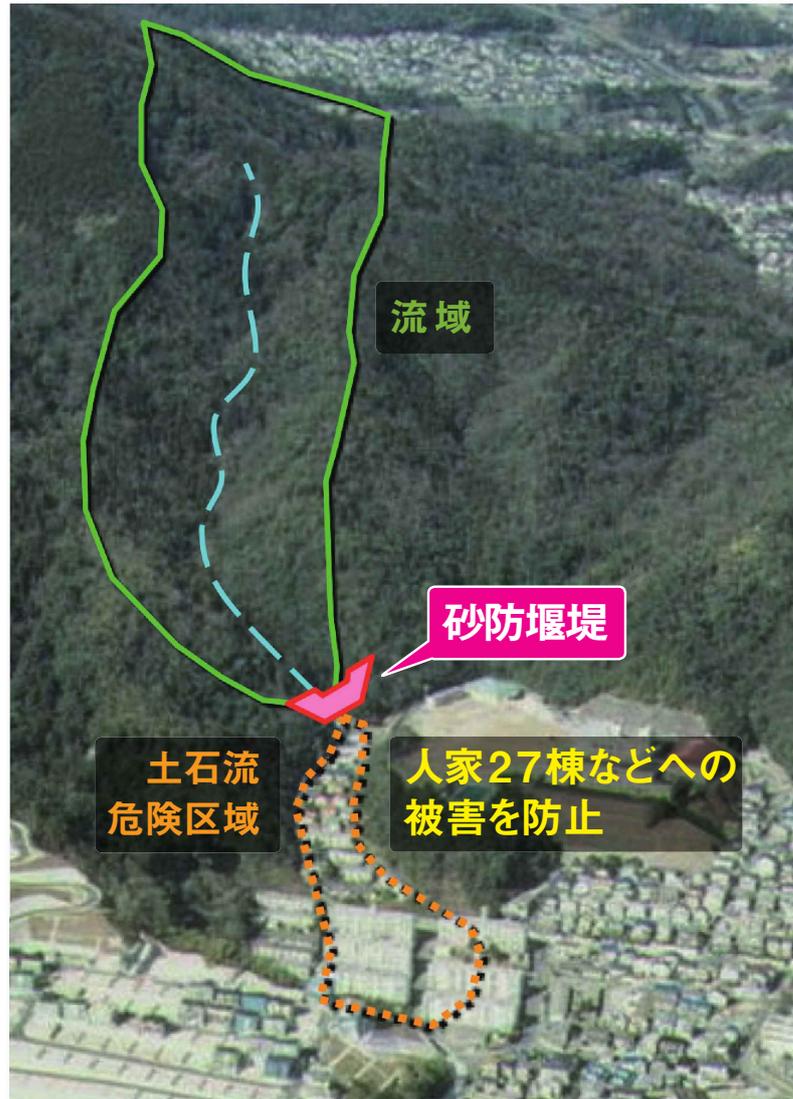
砂防堰堤の効果も見られた 土石流を砂防堰堤が止め、 下流の被害を防止

八木地区の近く、大町地区では砂防ダムが土石流を捕捉し、
人家27棟などへの被害を防止。

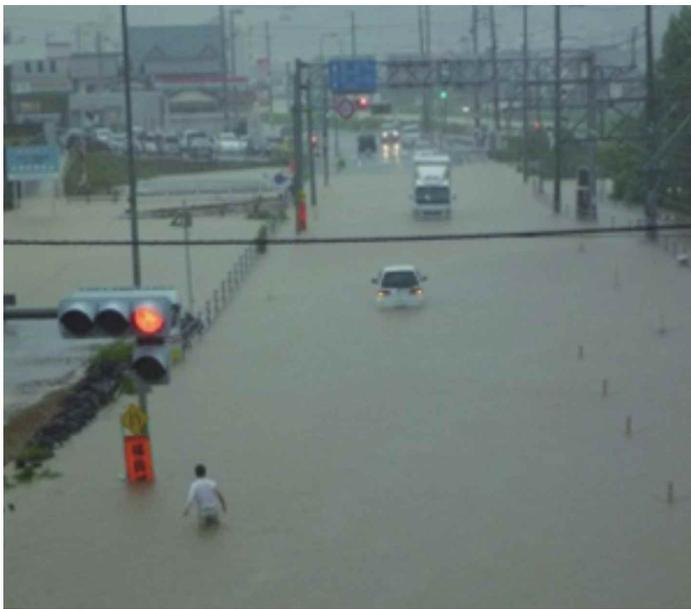
仁淀川水系宇治川周辺の内水被害状況
(高知県吾川郡いの町枝川)

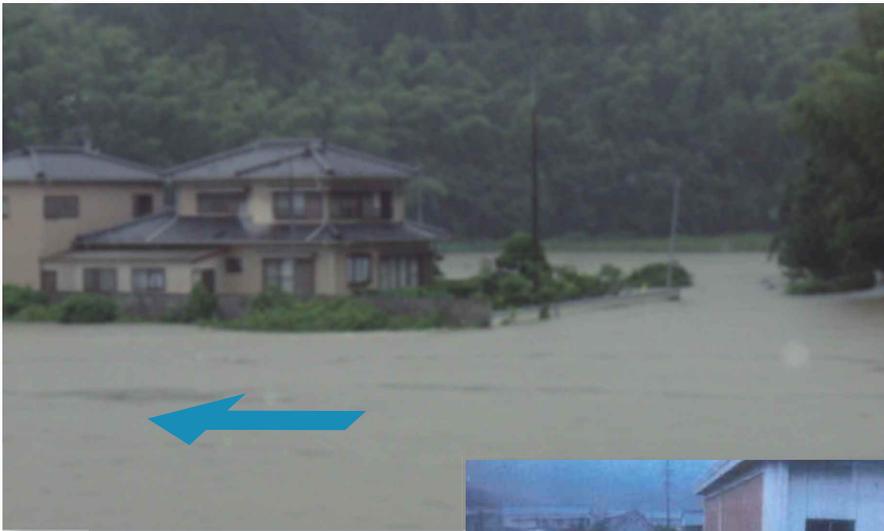
那賀川水系桑野川 出水状況
(徳島県阿南市長生町おわた)

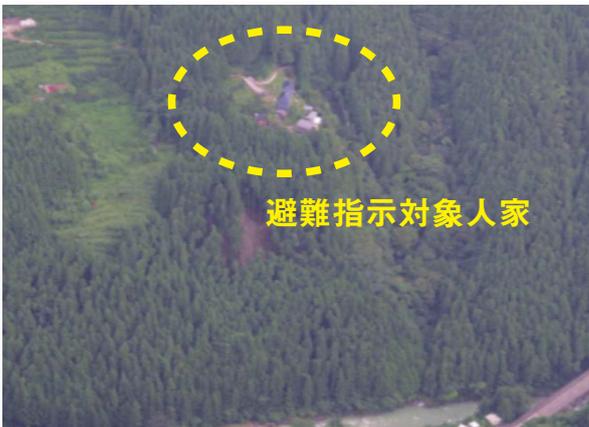
地すべり発生状況
(高知県長岡郡大豊町怒田)

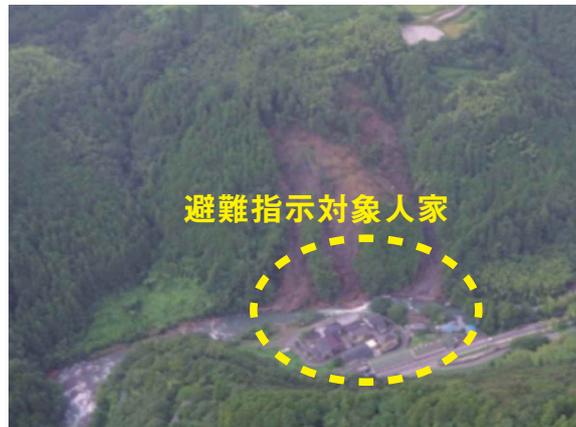
地すべり発生状況
(高知県高知市鏡的湊)

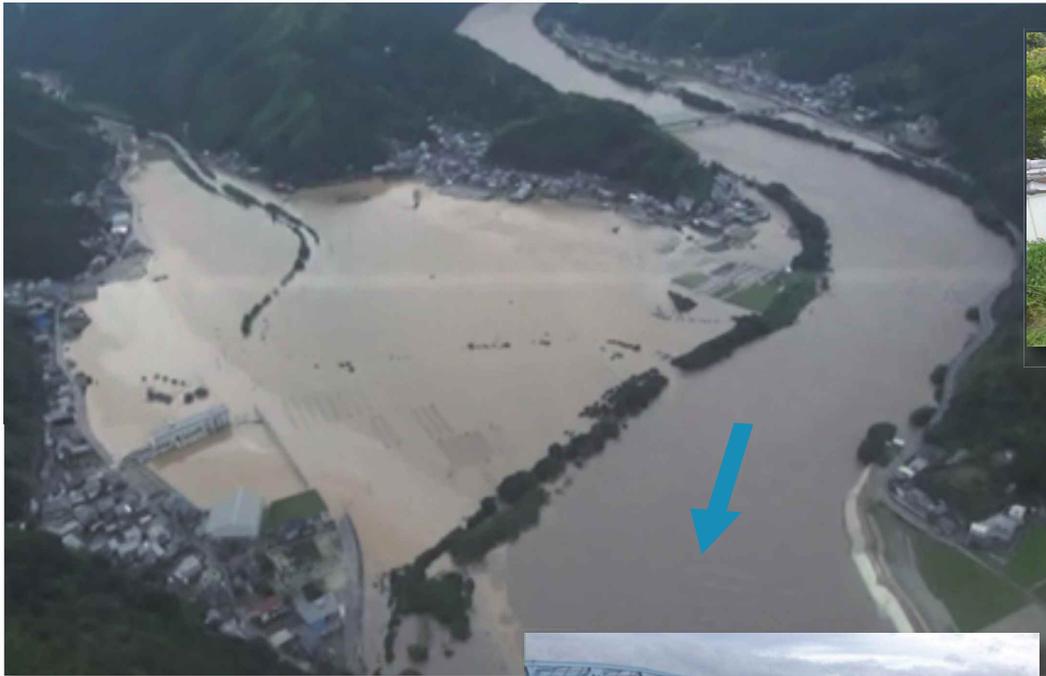
那賀川水系那賀川周辺の浸水状況
(徳島県阿南市加茂町) ※徳島県提供

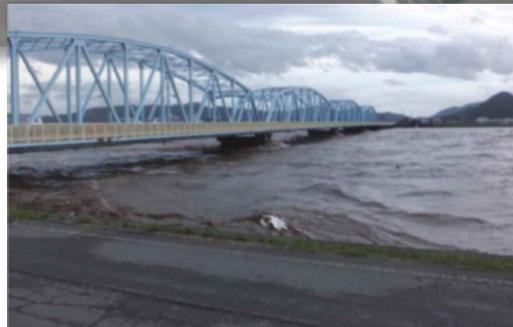
那賀川水系那賀川 出水状況
(最高水位記録直後)
(徳島県阿南市古庄地点)

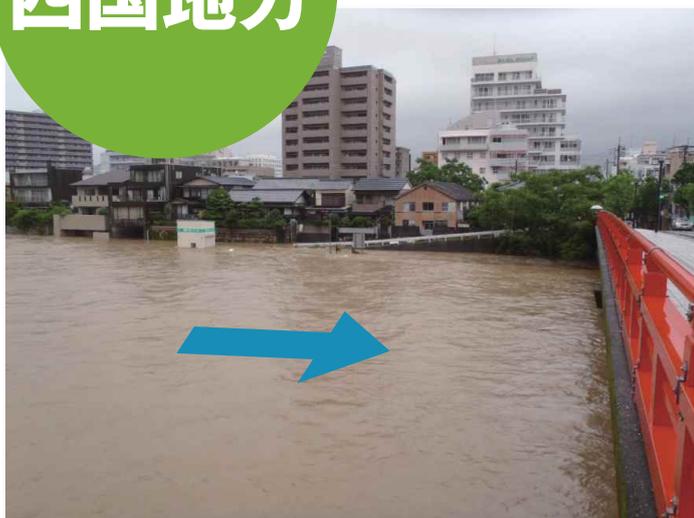
鏡川水系鏡川の出水状況
(高知県高知市唐人町)

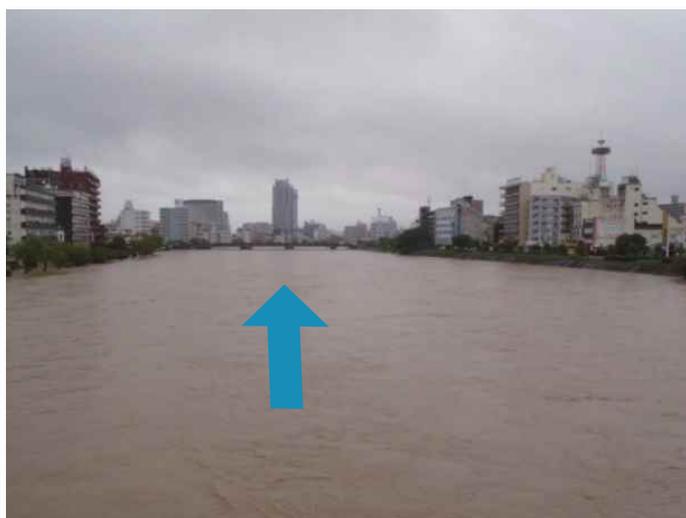
鏡川水系鏡川の出水状況
(高知県高知市唐人町)

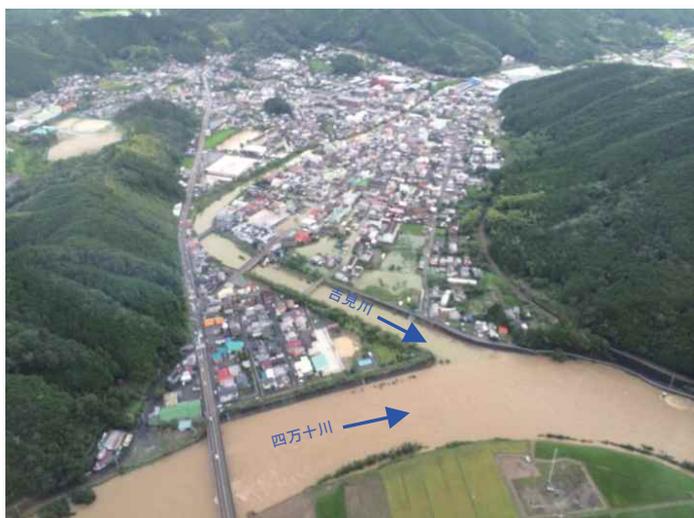
渡川水系吉見川周辺の内水被害状況
(高知県高岡郡四万十町窪川)

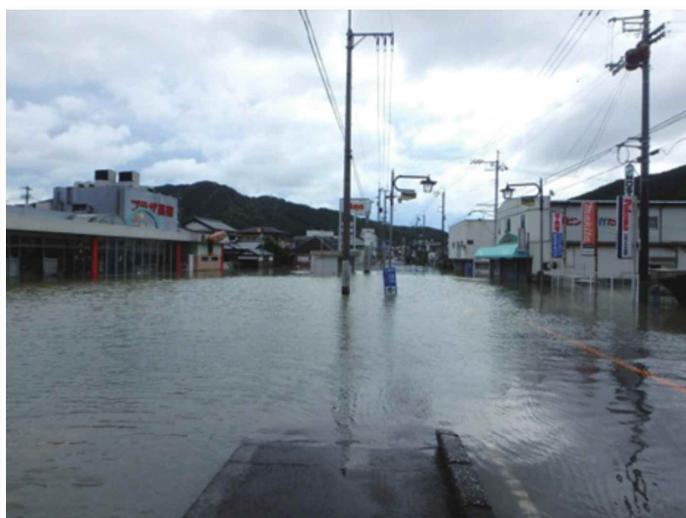
渡川水系吉見川周辺の内水被害状況
(高知県高岡郡四万十町窪川)

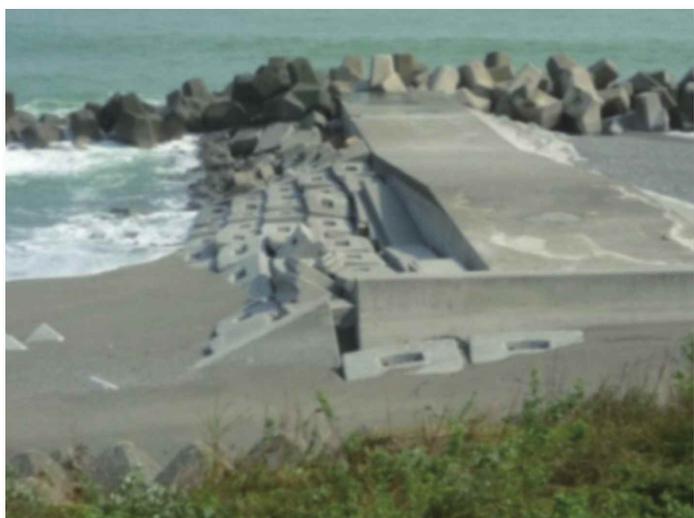
高知海岸堤防の被災状況(戸原工区)
(高知県高知市春野町戸原)

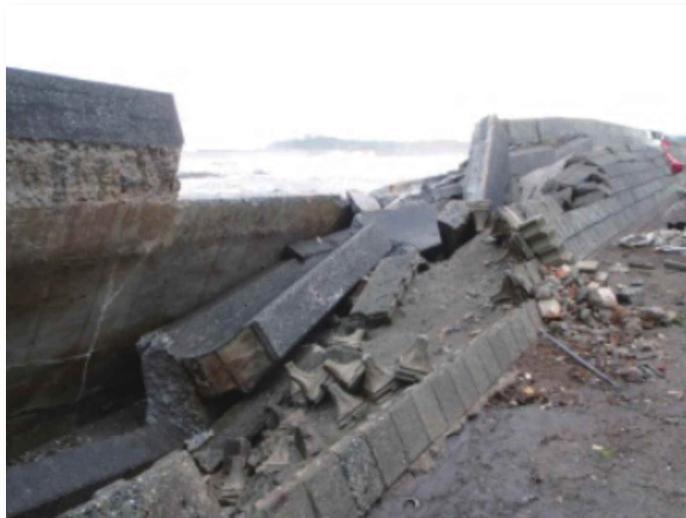
高知海岸堤防の被災状況(南国工区)
(高知県南国市十市)

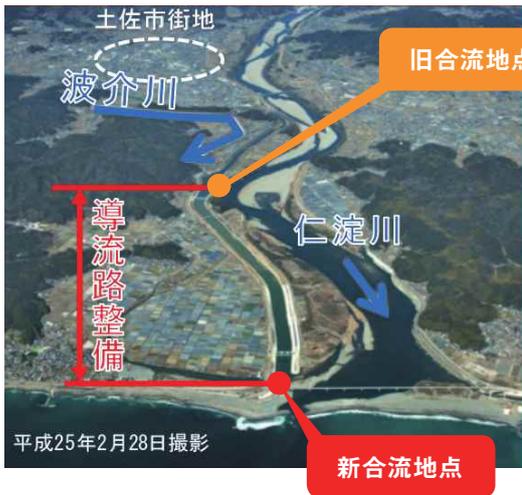
合流点を、水位の低い仁淀川河口部に付替え

- 洪水時、波介川は仁淀川本川の高い水位の影響により水はげが悪くなり、土佐市中心部は度重なる水害に悩まされてきた。
- 仁淀川水系波介川では、仁淀川との合流点を水位の低い河口に付け替え、波介川の洪水を流れやすくする波介川河口導流事業を実施。平成24年6月より運用を開始。
- 導流路完成前の平成17年9月の台風14号と、平成26年8月の台風12号の比較では、効果を実証。2日間の雨量が約2.1倍であったが、導流路の効果により浸水面積212ヘクタール、浸水家屋13戸と被害が大幅に軽減した。

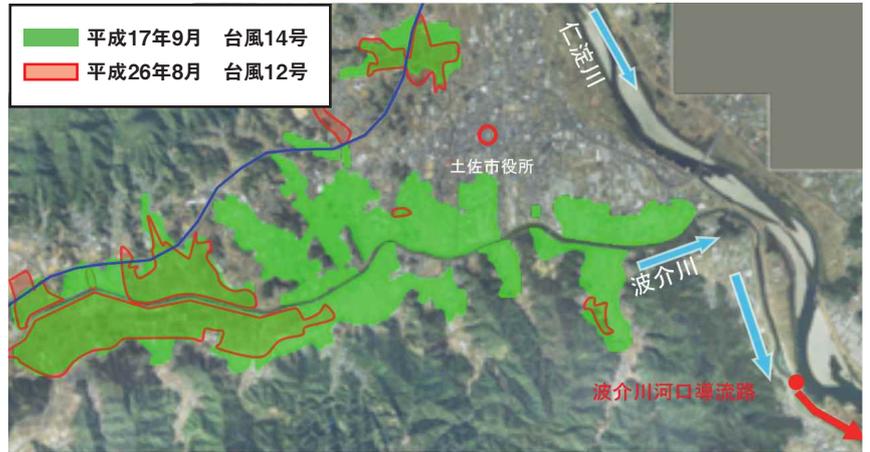
波介川河口導流路の効果 (H17、H26比較)

●雨量は約2.1倍

●導流路の効果により、被害は激減

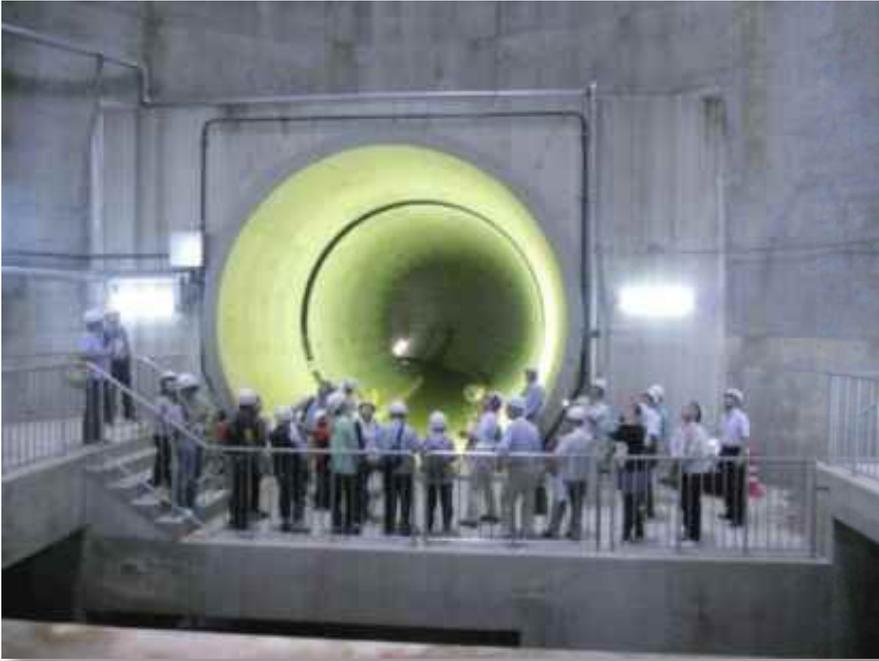
- 京都市、向日市、長岡京市を排水区域とする雨水貯留施設（いろは呑龍トンネル）の事業を平成7年から行い、貯留量107,000m³の北幹線管渠を整備。
- 平成26年8月の豪雨（台風11号）において、満管まで貯留し、過去の同規模程度の豪雨に比べ、浸水被害を大幅に軽減した。

北幹線3号管渠～いろは呑龍トンネル

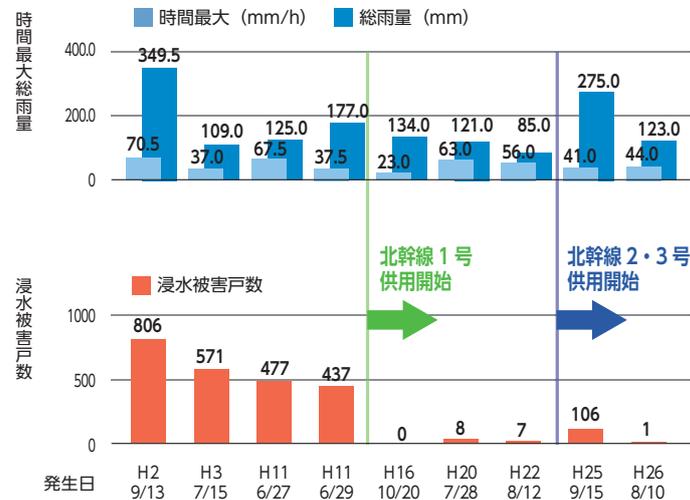
施設共用後は、過去の同規模の豪雨に対し、浸水被害を大幅に軽減

● 整備効果（近年の主な浸水被害戸数）

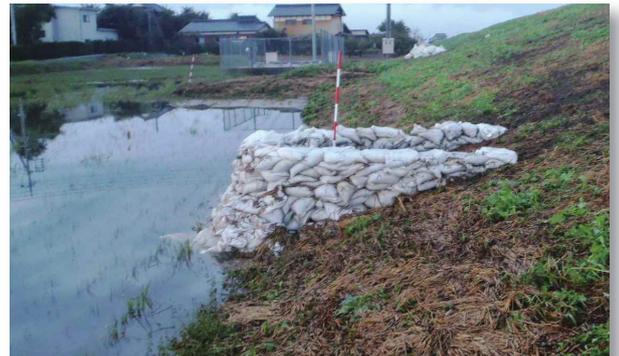
- 災害時、越水や漏水などによる堤防の決壊を防ぐため、各地の水防団などは水防活動を実施する。
- 平成26年10月には、台風18号の降雨で水位が上昇した利根川水系小貝川において、水防団70人による堤防からの漏水対策として「月の輪工法」を実施。堤防の決壊を防いだ。

水が引いた後の「月の輪工法」の状況
(10月8日)

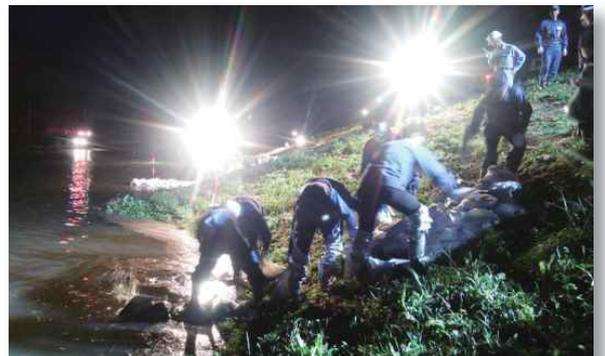
まち側の堤防法尻から漏水した箇所
で水防活動を実施
(10月6日)

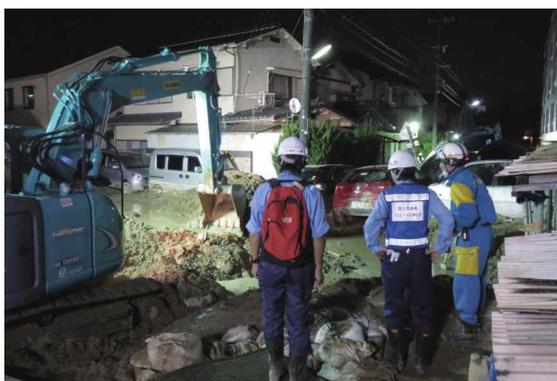
道路啓開の状況(8月30日)

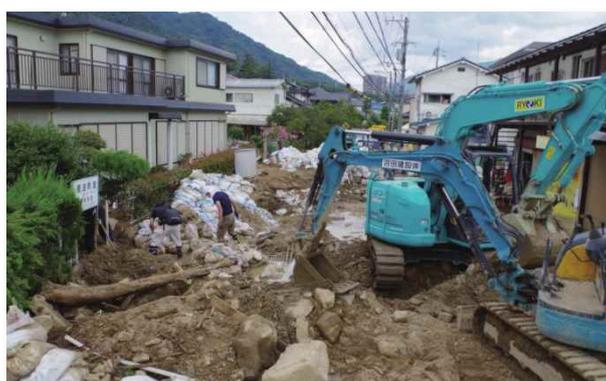
被災地の排水のため、八木用水の土砂撤去
(8月31日)

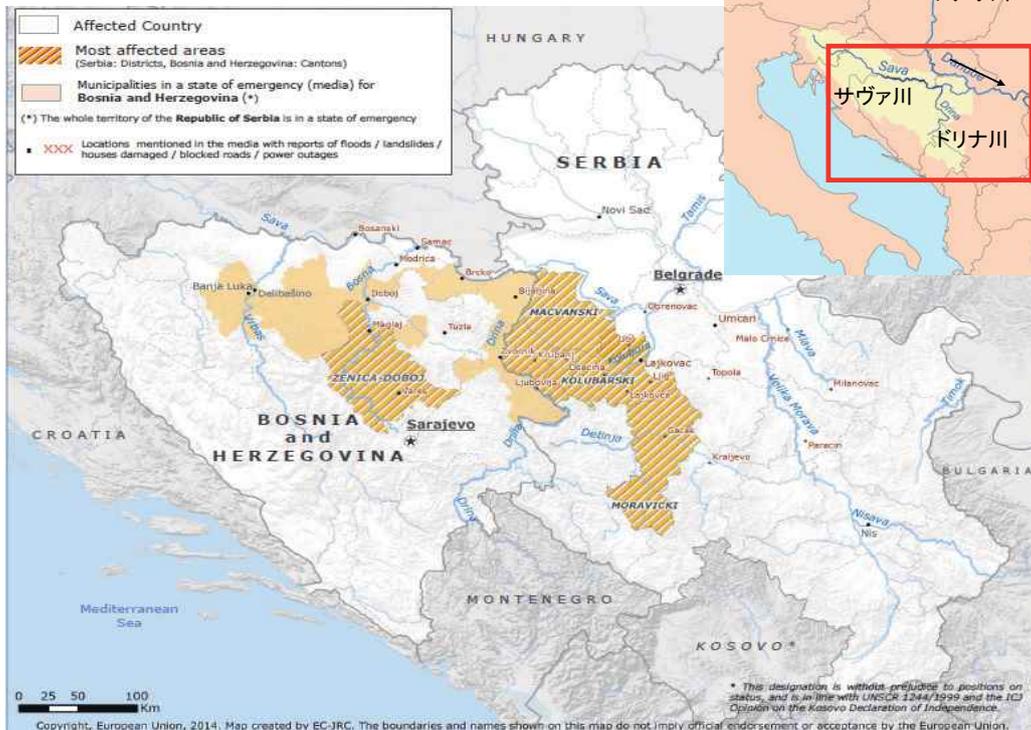
ボスニア・プルチコの浸水の状況

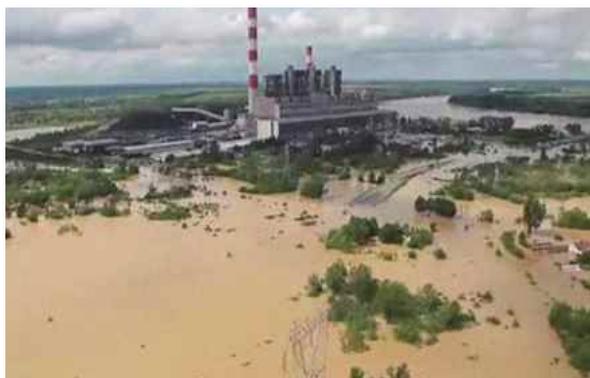
セルビア・テスラ発電所の浸水の状況

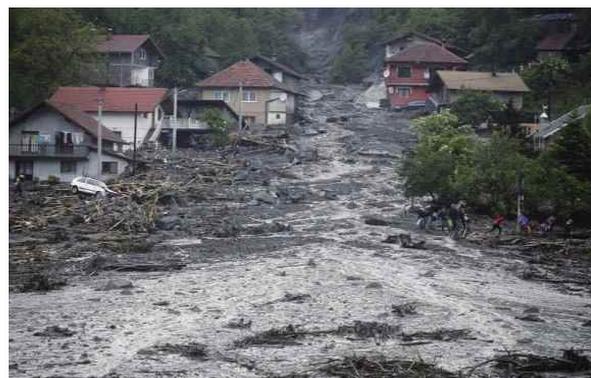
ボスニア・Topčić Poljeの土砂災害の状況
