# 水害レポート 2015

Report of Water-Related Disaster in 2015

台風11号、15号、18号の相次ぐ上陸や前線等の影響で、全国各地で浸水被害や土砂災害が発生。特に、9月の関東・東北豪雨では、鬼怒川の堤防が決壊し、茨城県常総市では甚大な被害が発生。5月には口永良部島の噴火が発生し、全島に避難指示が発令された。

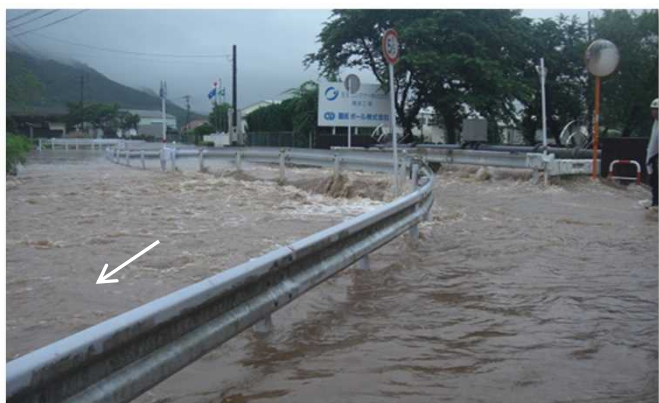
緑川水系 潤川(宇土市三拾町中橋)の溢水状況

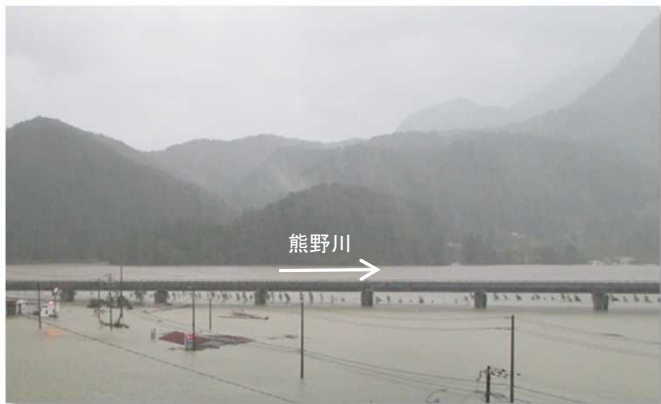
新宮川水系熊野川の出水状況(和歌山県新宮市熊野川町日足)

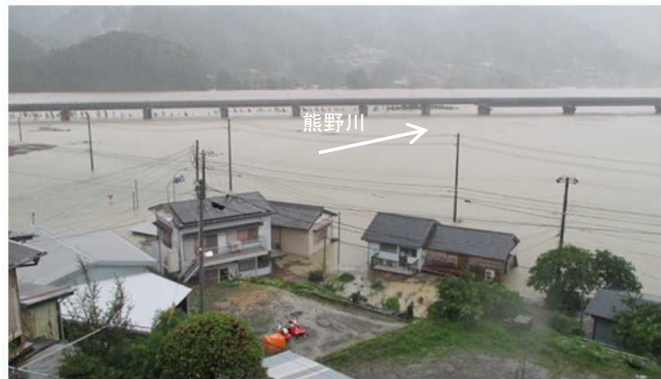
新宮川水系熊野川の浸水状況(和歌山県新宮市熊野川町日足)

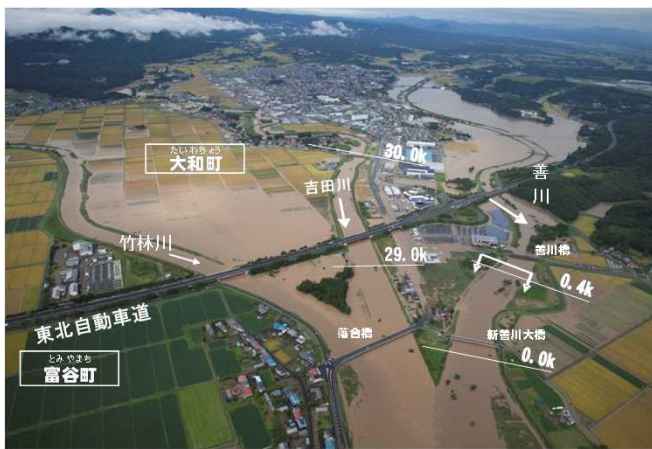
鳴瀬川水系吉田川の浸水状況(宮城県大和町)

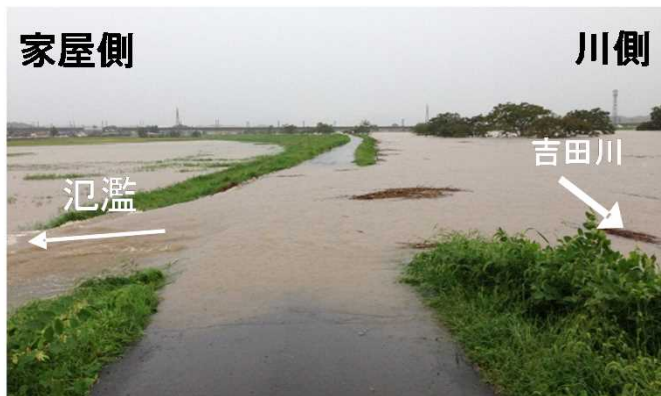
鳴瀬川水系吉田川の越水状況(宮城県大和町桜和田)

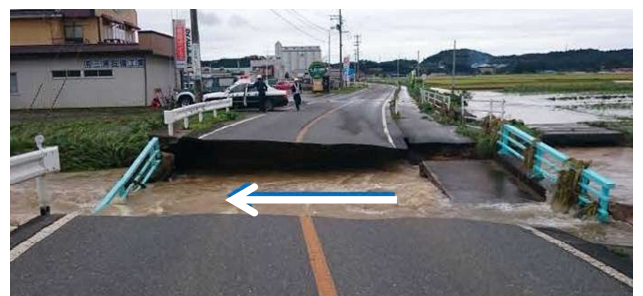
北上川水系迫川(主)栗駒岩出山線 熊川橋の落橋(宮城県栗原市栗駒)

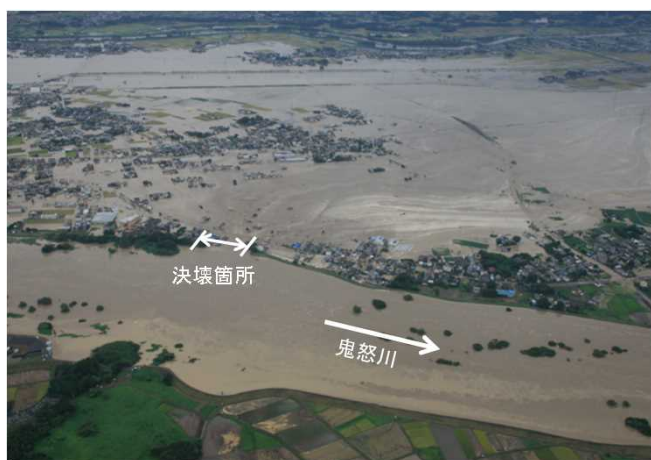
鬼怒川の決壊状況(茨城県常総市三坂町地先)

記録的な大雨は、9月9日から9月10日にかけて、  
栃木県日光市五十里<sup>いかり</sup>観測所で、観測開始以来、最  
多の24時間雨量551mmを記録するなど、各観測所  
で観測史上最多雨量を記録。この豪雨の影響で、鬼  
怒川では7箇所で溢水、常総市三坂町地先では9月  
10日12時50分頃、堤防が決壊した。この豪雨による  
関東地方の被害は、死者6名、全壊76棟、半壊6,450  
棟、一部破損33棟、床上床下浸水11,151棟にのぼっ  
た。

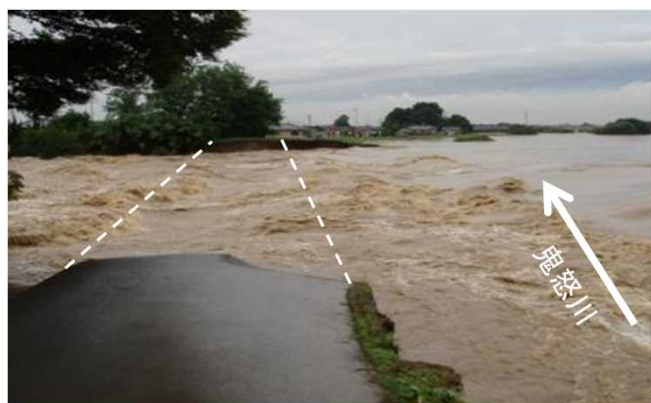
決壊箇所の状況(9月10日)

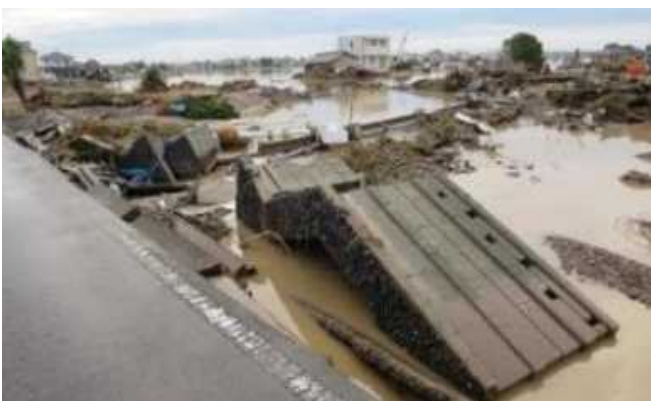
決壊箇所近傍 家屋等の流出状況(9月11日)

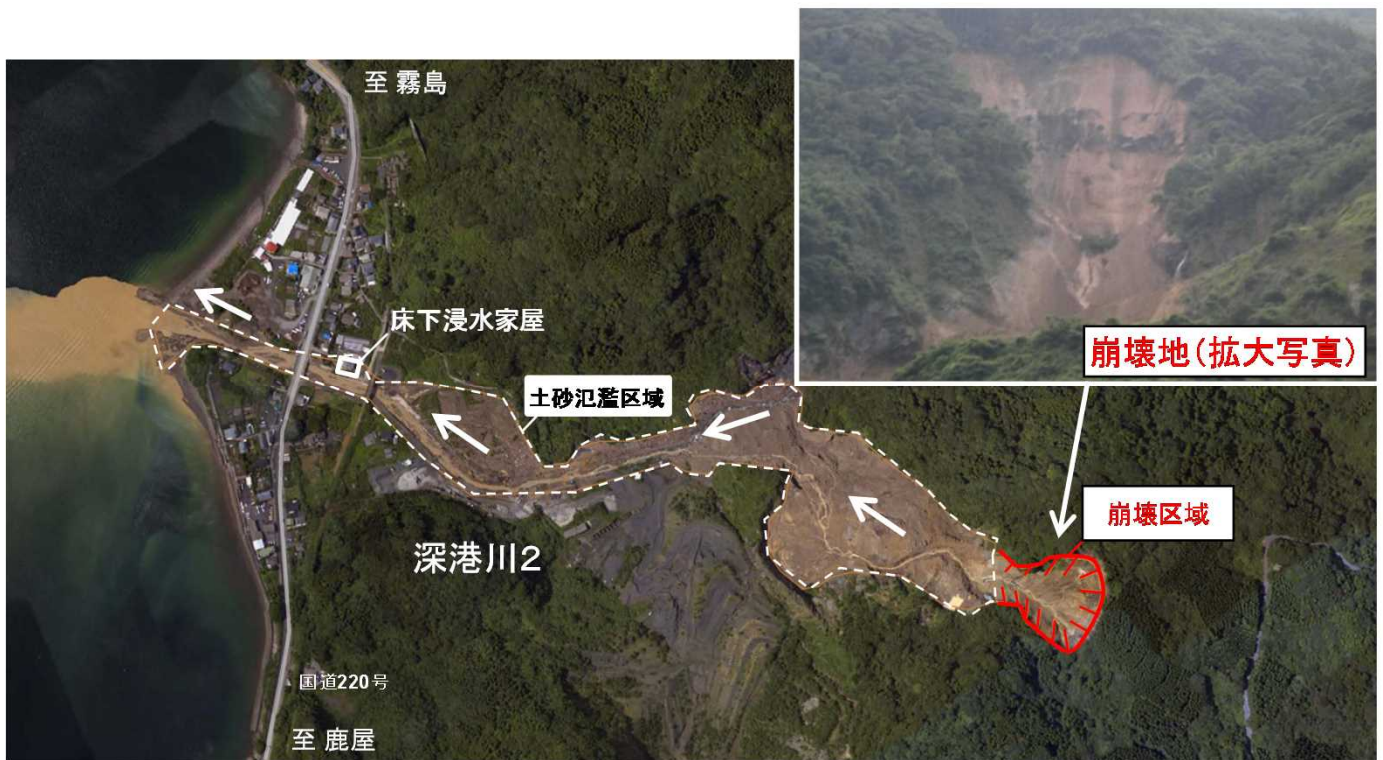
梅雨前線に伴う6月22日からの大雨により、24日の午前11時頃に垂水市牛根地区深港川の上流で土砂崩れが起こり、土石流が発生。7月28日までの間に、合計6回の土石流が発生した。

土石流災害の状況（航空写真）

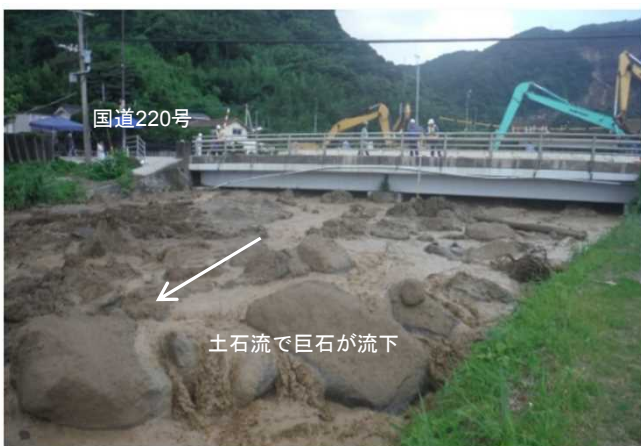
7月28日土石流発生状況①(九州地方整備局撮影)

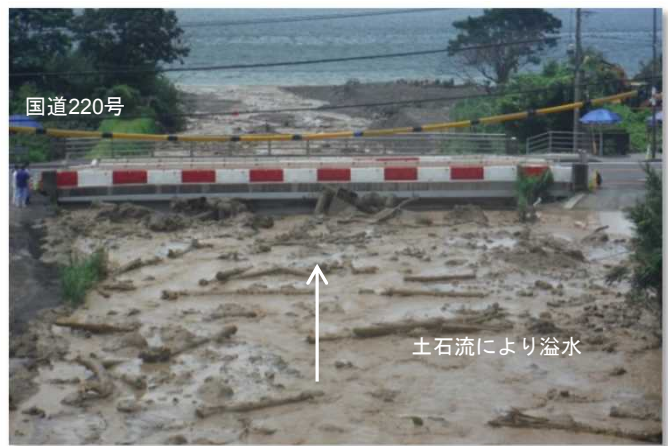
7月28日土石流発生状況②(九州地方整備局撮影)

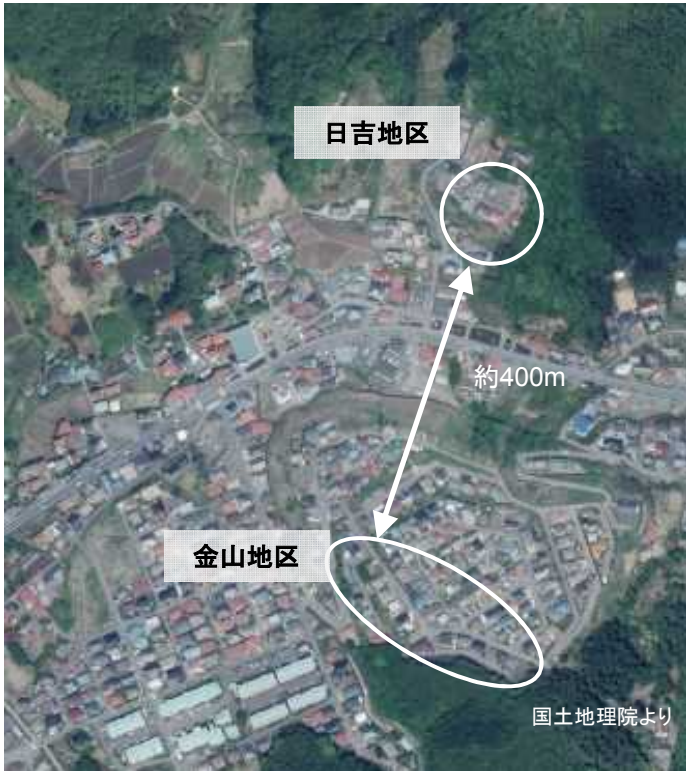
発生日時：2015年9月10日 3:50頃  
被害概要：住宅裏の斜面が崩壊し、人家3棟が巻き込まれる。住民1名が死亡。

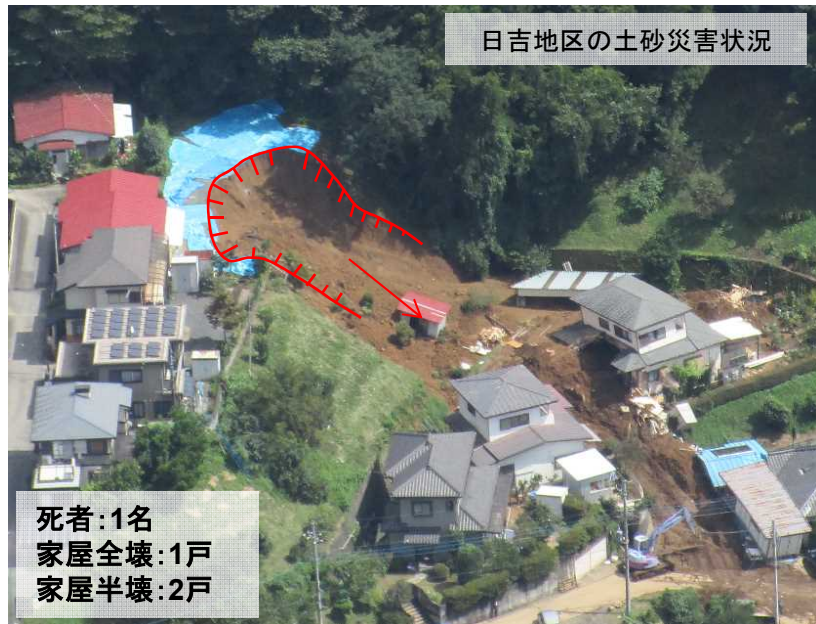
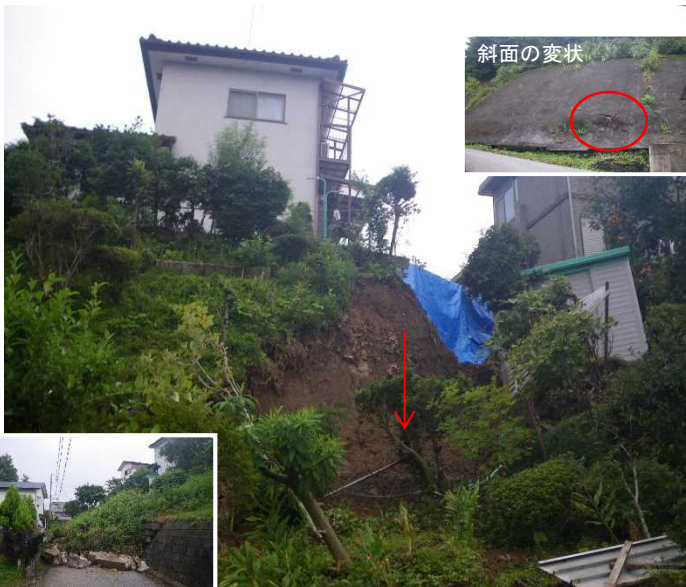
発生日時：2015年9月12日 (時間不明)  
被害概要：市が斜面の崩落を確認。人的被害なし。

金山地区の土砂災害状況

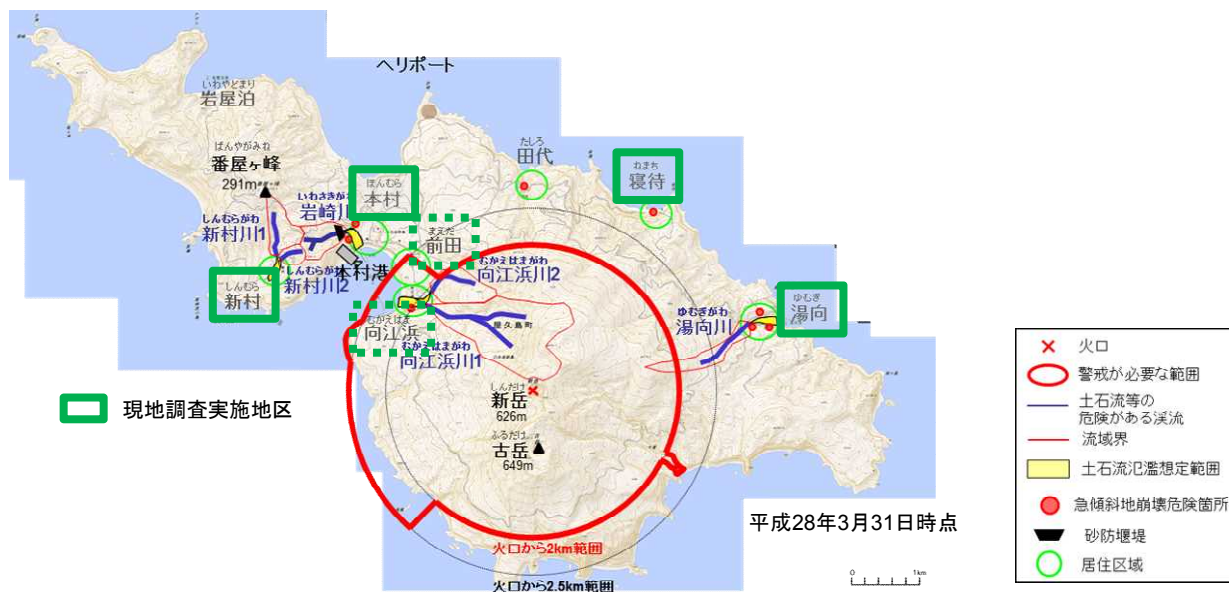
湯向地区における土砂災害被害状況(倉庫へ土砂が流入)

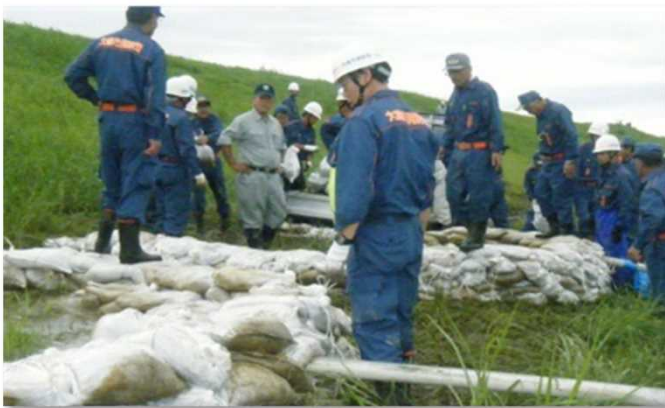
漏水箇所への「月の輪工」の実施  
(9月11日／宮城県大崎市)

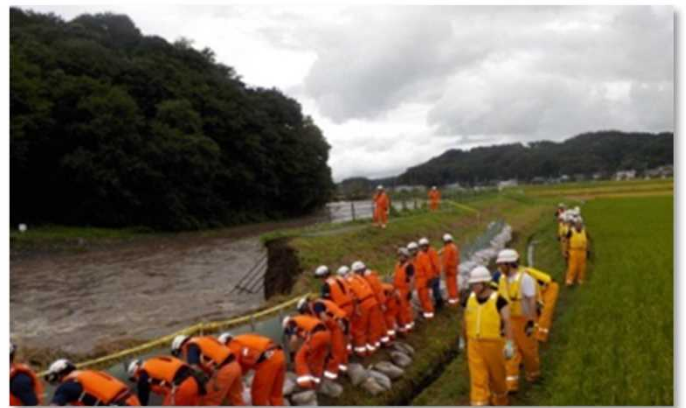
土留鋼板を使用した「改良積み土のう工」の実施  
(9月10日／栃木県宇都宮市)

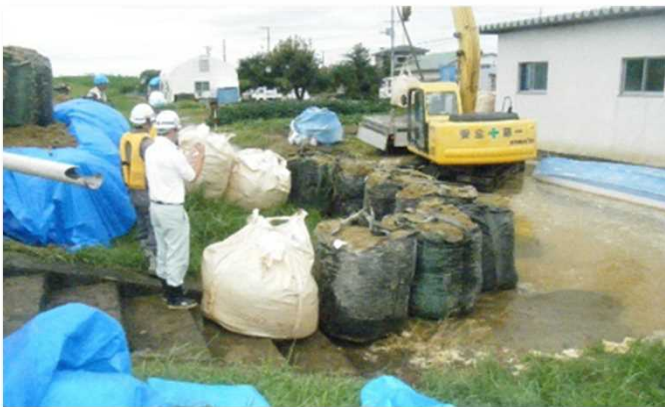
大型土のうを使用した「月の輪工」の実施  
(9月11日／宮城県大崎市)

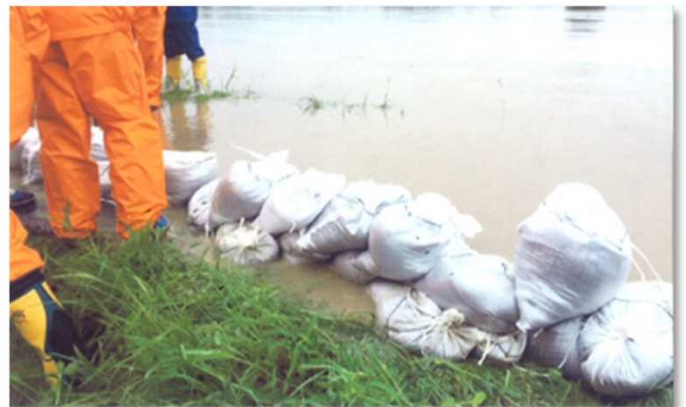
越水対策として「積み土のう工」を実施  
(9月10日／茨城県常総市)

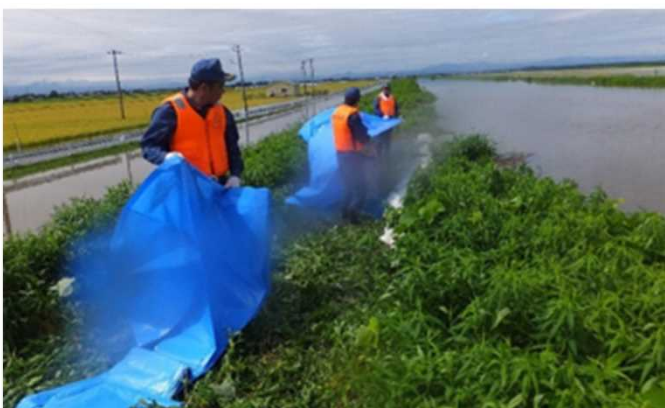
漏水防止対策として「シート張り工」を実施  
(9月11日／宮城県大崎市)

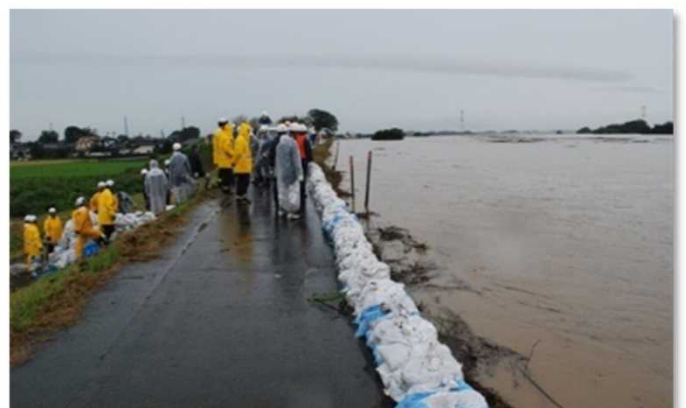
越水対策として「積み土のう工」を実施  
(9月11日／宮城県大崎市)

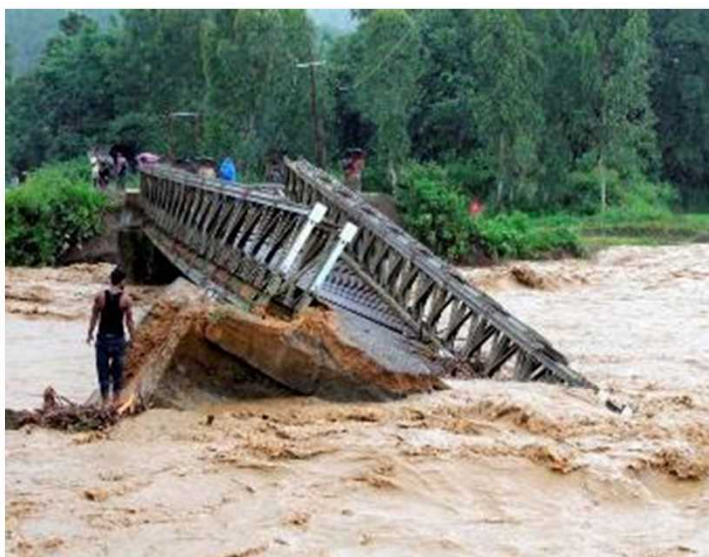
洪水による橋梁決壊の状況(インド)
