水害レポート 2016

Report of Water-Related Disaster in 2016

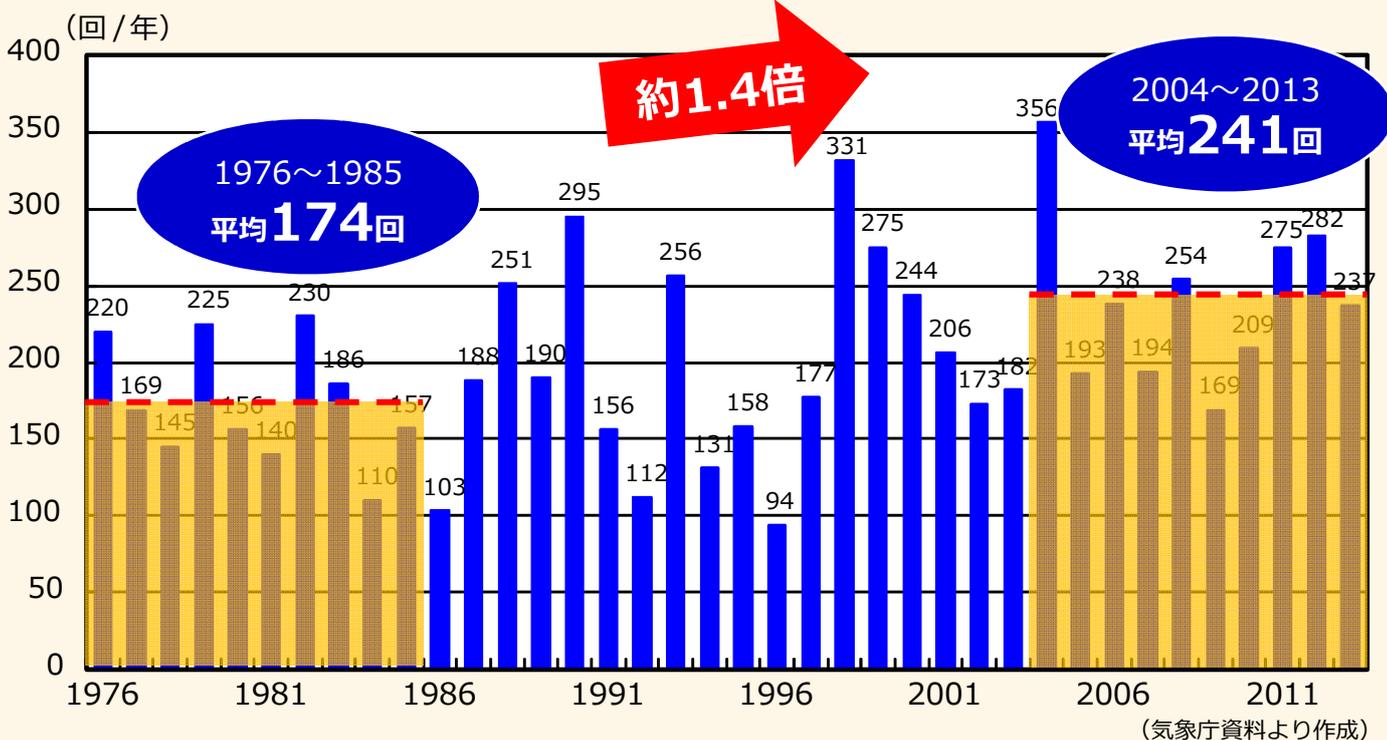
時間雨量50mm以上の年間発生回数は、1976年から1985年の10年間の平均回数は174回であるが、2004年から2013年の10年間の平均回数は241回と増加傾向（約1.4倍）を示している。

1時間降水量50mm以上の年間発生回数（アメダス1,000地点あたり）

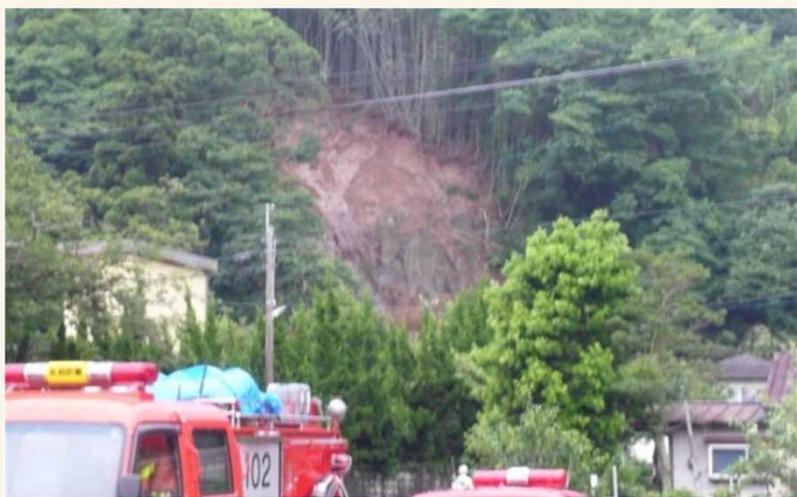
がけ崩れ（宇土市住吉町）1名死亡

梅雨前線に伴う6月19日からの大雨により、21日未明に宇土市住吉町で幅15m×高さ30mのがけ崩れが発生。これにより死者1名の被害が発生した。

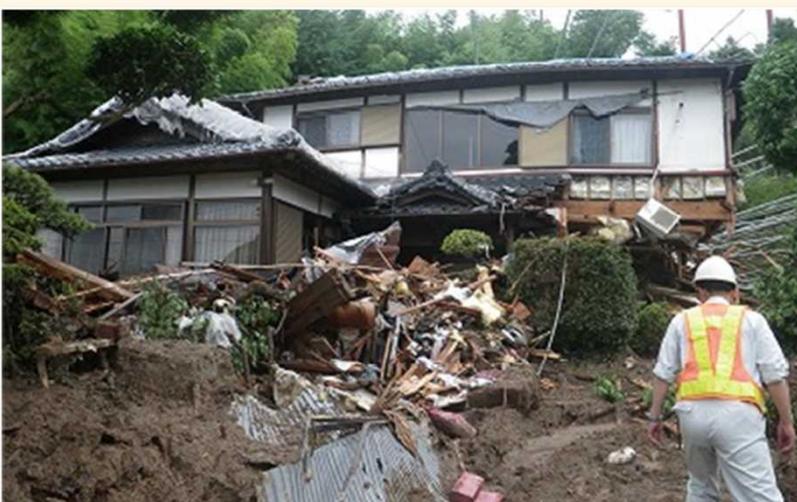
がけ崩れ（熊本市北区津浦町）2名死亡

梅雨前線に伴う6月19日からの大雨により、20日の23時頃に熊本市北区津浦町で幅30m×高さ40mのがけ崩れが発生。これにより死者2名、人家一部損壊3戸の被害が発生した。

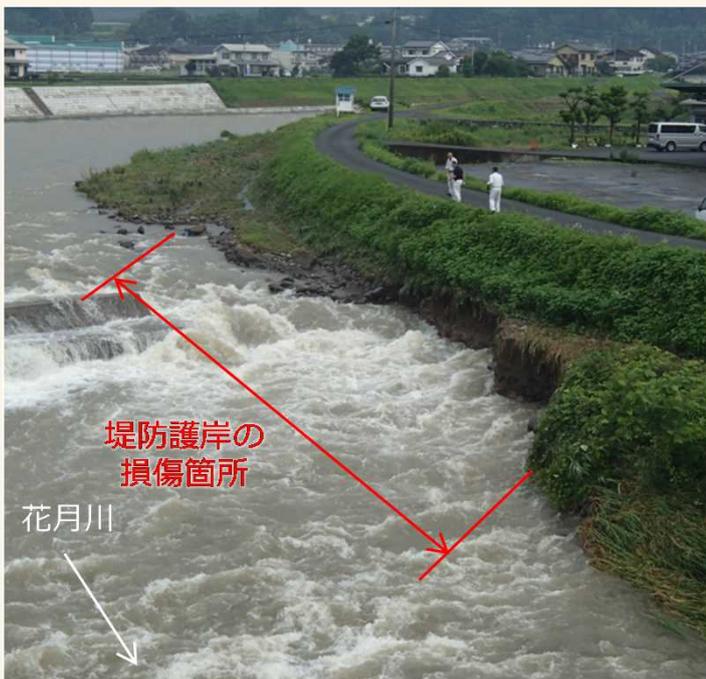
国管理河川では、九州地方整備局管内の水位観測所6箇所において、氾濫危険水位を超過した。また、筑後川水系花月川において堤防護岸が約30mにわたって損傷した。

筑後川水系花月川における堤防護岸の損傷状況（大分県日田市西有田地先）

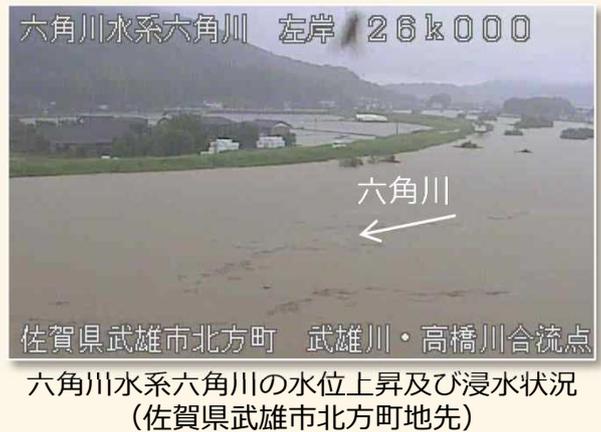
六角川水系六角川の水位上昇及び浸水状況（佐賀県武雄市北方町地先）

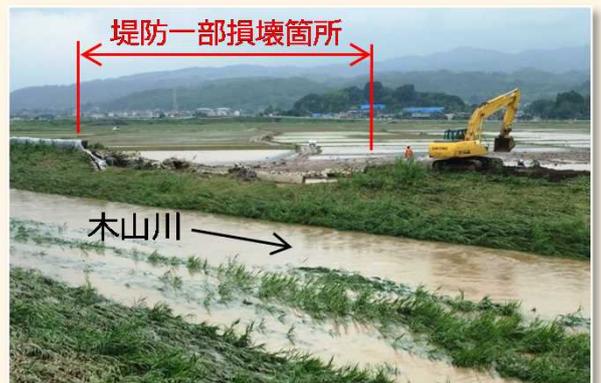
県管理河川では、6月20日夜間の豪雨に伴う出水により、21日未明に緑川水系木山川において堤防の一部が損壊した。

緑川水系木山川における堤防の一部損壊（熊本県上益城郡益城町赤井地先）提供：熊本県

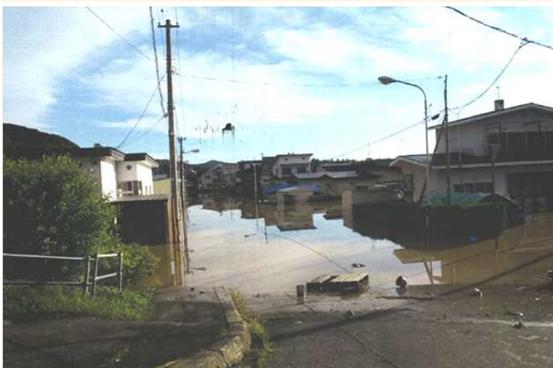
台風第7号の影響に伴う浸水状況 提供：北海道
十勝川水系足寄川（足寄郡足寄町旭町付近）

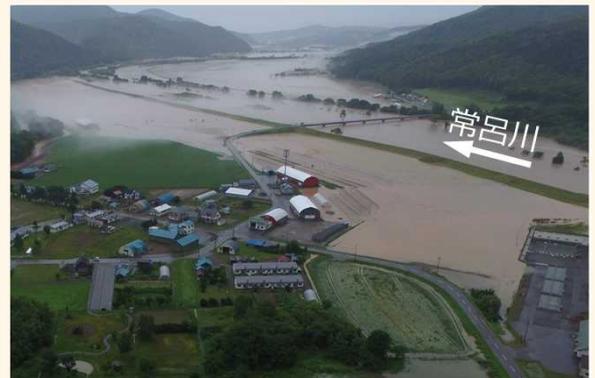
台風第11号の影響等に伴う浸水状況
常呂川水系常呂川（北見市常呂町字日吉付近）

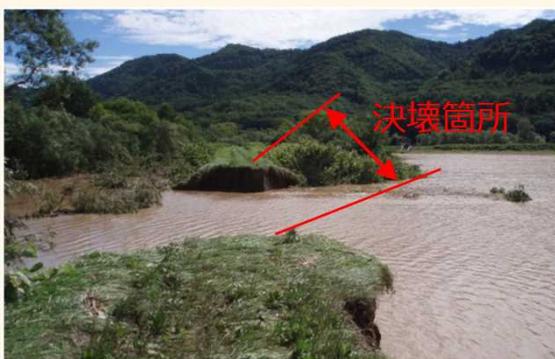
常呂川水系東亜川の決壊状況
(北見市常呂町字福山付近) 提供：北海道

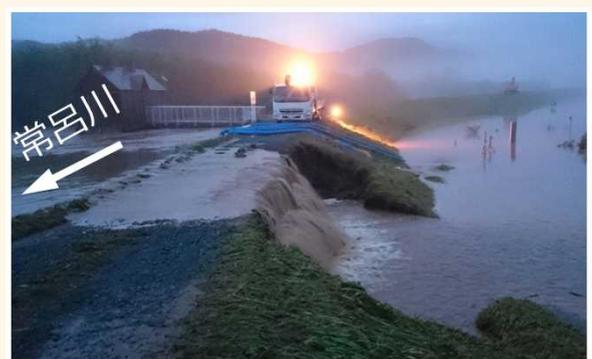
常呂川水系常呂川の堤防からの越水状況
(北見市常呂町字日吉付近)

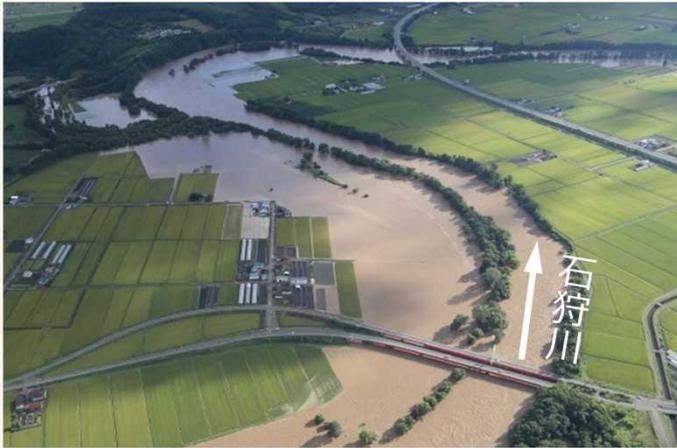
台風第9号の影響に伴う浸水状況
石狩川水系石狩川（旭川市神居町神居古潭地先）

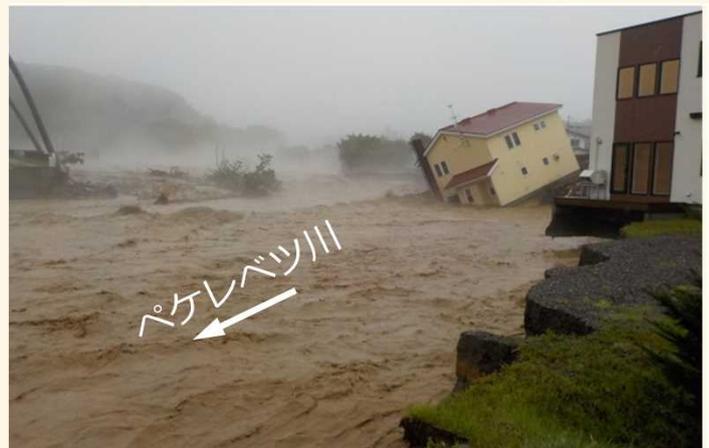
台風第10号の影響に伴う河岸洗掘状況 提供：北海道
十勝川水系ペケレベツ川（上川郡清水町字清水地先）

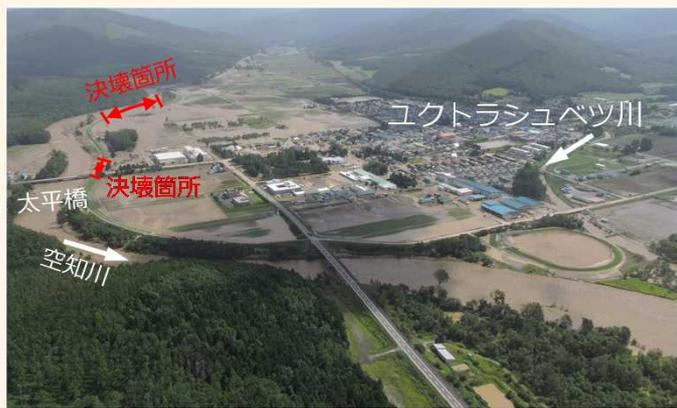
台風第10号の影響等による決壊状況
石狩川水系空知川（空知郡南富良野町幾寅地先）

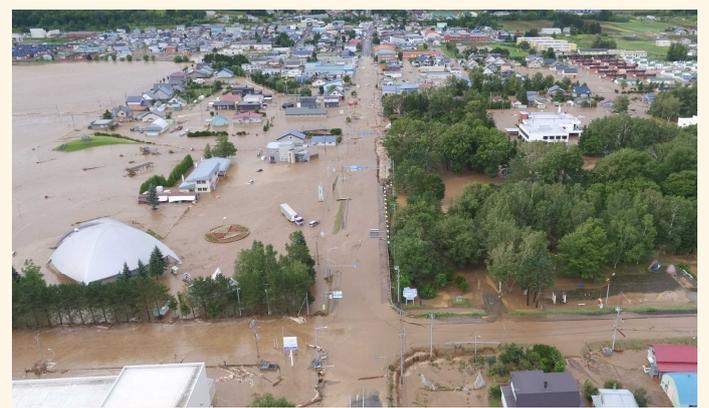
台風第10号の影響に伴う浸水状況
石狩川水系空知川（空知郡南富良野町幾寅地先）

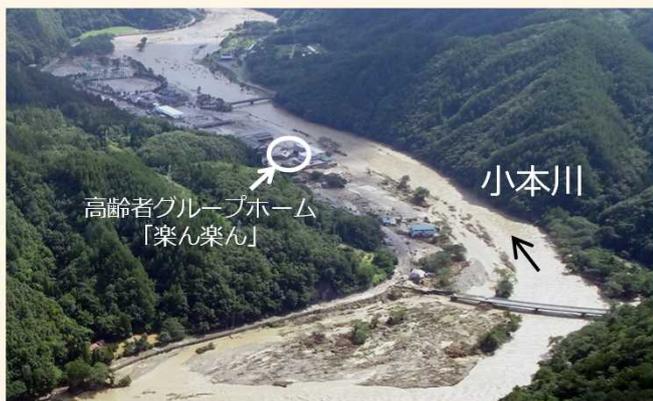
小本川周辺の浸水状況

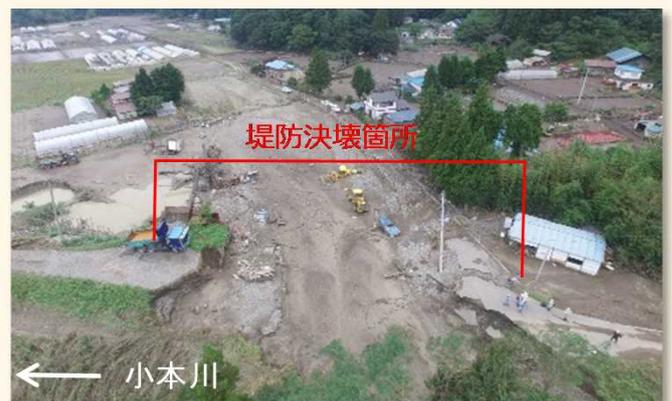
台風10号による大雨の影響により、岩手県おもと岩泉町の小本川水系小本川と支川の清水川においては、堤防の決壊、越水等により広範囲で浸水被害が発生するとともに、高齢者グループホームの入所者9名の犠牲者がでるなど、同町内の死者・行方不明者は高齢者を中心に21名にのぼった。

堤防決壊状況

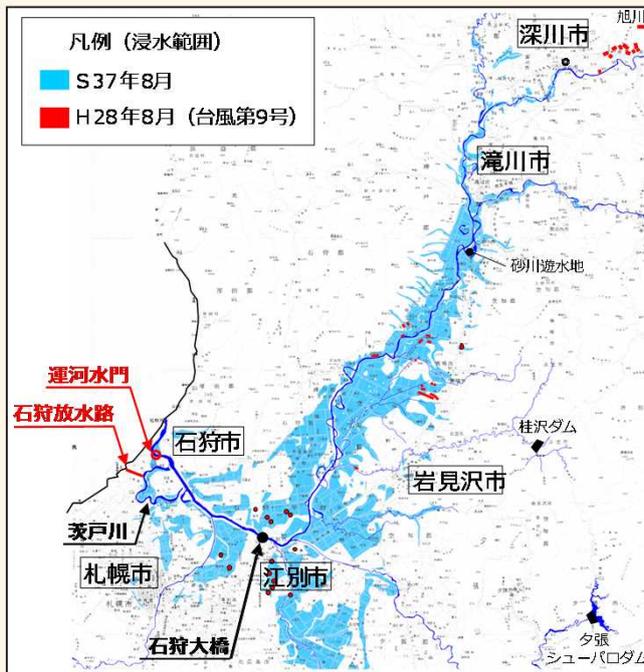
平成28年8月台風第9号による石狩川で発生した8月20日～23日の洪水では、約2,700万m³を貯留した本川上流の大雪山ダムを筆頭に、7基のダムで約1.2億m³（東京ドーム約95杯分）を貯留した。また、ダムによる洪水貯留と、これまで実施してきた河川整備の効果とが相まって効果を発揮し、昭和37年洪水時に比べ、石狩川下流域の浸水面積が約1/190に、

浸水戸数は約1/10,000に軽減された。

石狩川下流浸水実績図

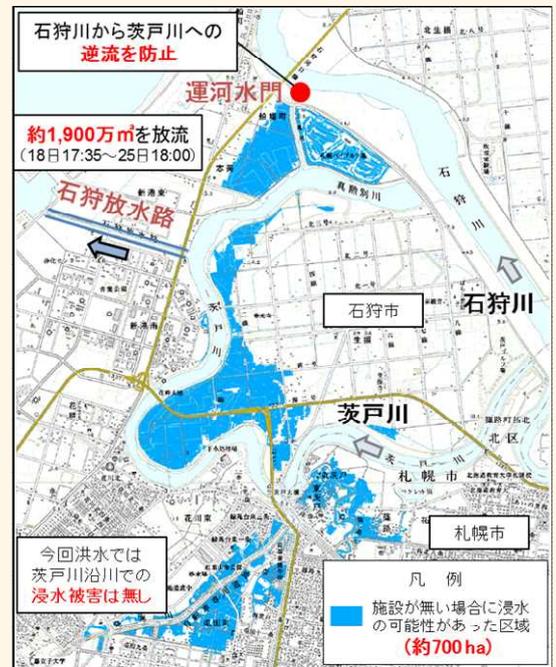
また、札幌市北部に位置する、石狩川の旧川である茨戸川では、石狩放水路及び運河水門により、石狩川から茨戸川への洪水の逆流を防止しながら約1,900万m³の流水を海へ放流したことで、沿川低平地約700haの浸水を防止したと推定される。

石狩川放水路等による効果

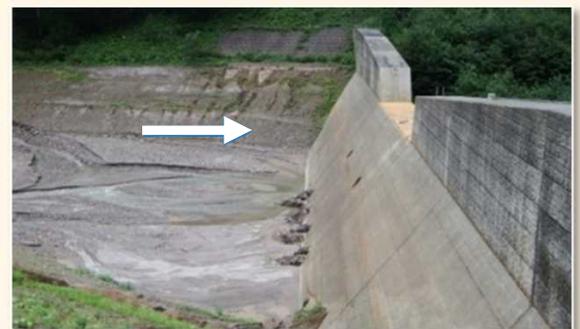
土石流発生前
(平成27年8月20日撮影)

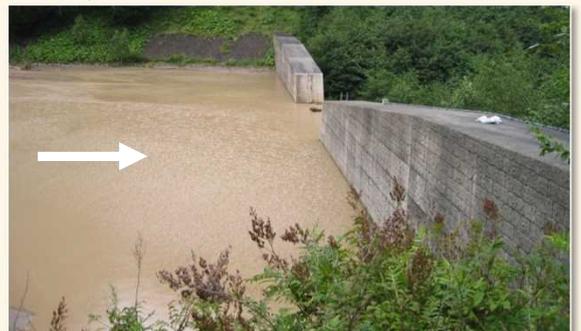
31mm）により土石流が発生したが、砂防堰堤（高さ22m、長さ136m）が整備されており、土砂及び流木約7.2万m³を捕捉。下流の層雲峡温泉街や国道への被害を未然に防止し、効果を発揮した。

土石流発生直後
(平成28年8月23日撮影)

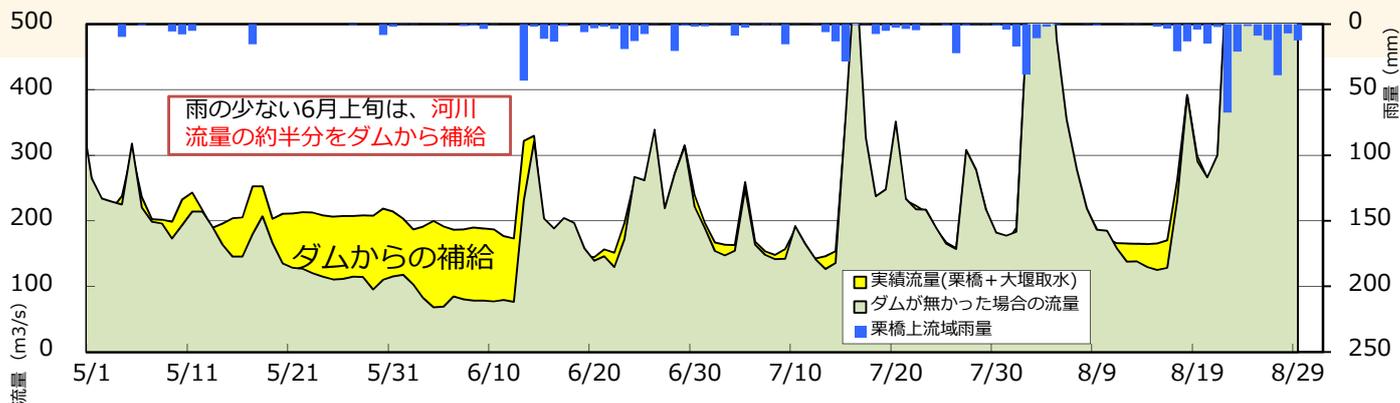
利根川では、少雪・暖冬傾向により夏場の渇水が懸念されていたため、2月以降、河川の流量の状況を見ながら利根川上流8ダムの下流に位置する北千葉導水路を運用し、可能な限り利根川から江戸川へ導水、利根川上流8ダムから下流への補給を最小限に抑えることによってダム貯水量の温存に努めた。

その結果、導水がなかった場合と比較し、取水制限の開始時期を8日間遅らせるとともに、20%の取水制限を回避することができたと想定される。このほか、流況監視体制の強化や、放流量変更の回数を多くするなど、きめ細やかなダム管理を行い、無効放流の抑制に最大限努めた。

河川流量とダムからの補給状況 平成28年 利根川本川の流況（5月～8月）

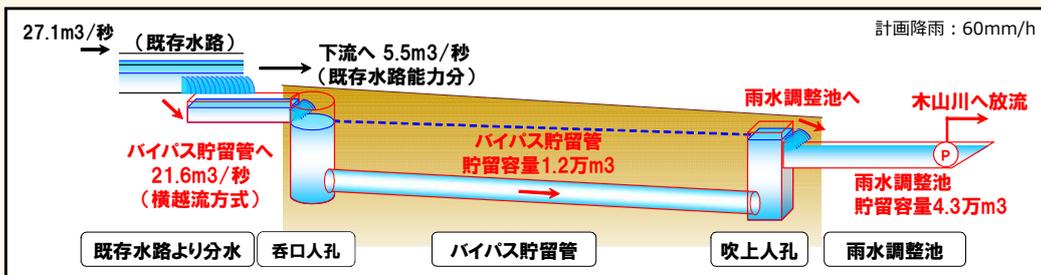
そこで、既存施設の排水能力以上の雨水を貯留し、浸水被害を軽減するため、バイパス貯留管及び雨水調整池といった雨水貯留施設の整備が進められた。

雨水貯留施設 (バイパス貯留管、雨水調整池) の概要図

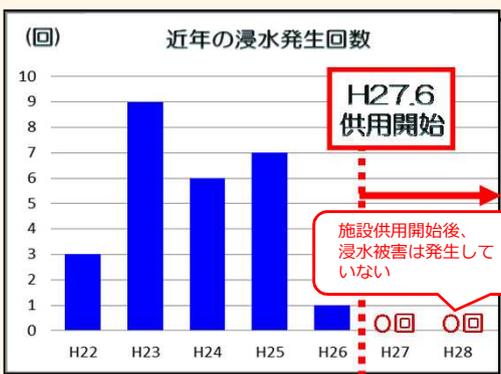
平成27年6月に供用開始されて以降、整備前では浸水被害が発生していたと想定される25mm/hを超える強度の降雨が6回発生しているが、これまで計画降雨内での浸水被害は一度も発生していない。

秋津新町・若葉地区における浸水発生回数

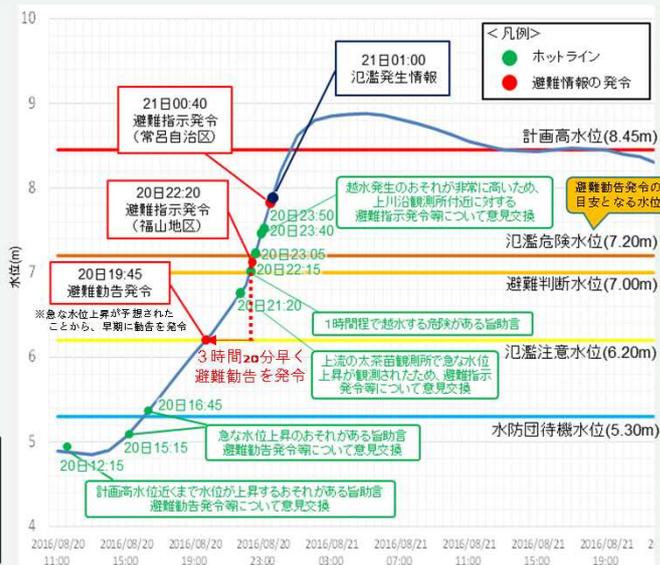
かみかわぞい
 上川沿観測所における水位と
 ホットライン・避難情報発令のタイミング
