# 水害 レポート 2025

2025年度の主な水害・土砂災害等	3
雨の降り方の変化	5
令和7年8月6日からの大雨	7
令和7年9月3日からの大雨	13
海外における災害	18

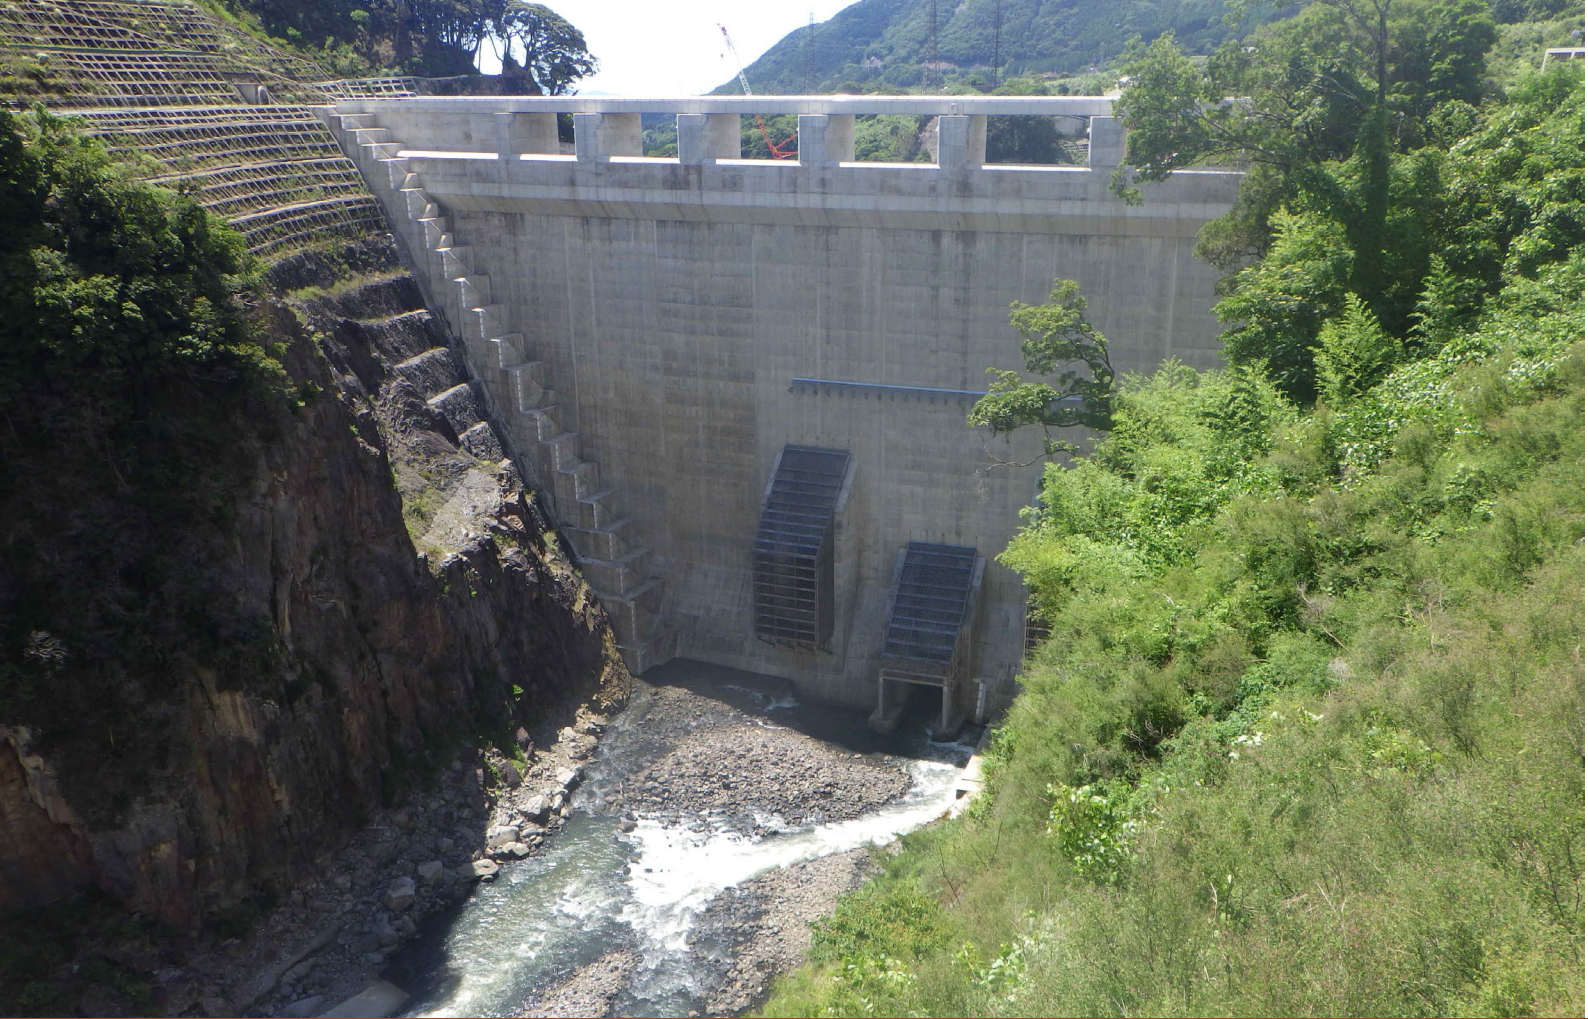
【出水前】令和7年7月撮影 しらかわ 白川水系水系白川 あそたての（阿蘇立野ダム）

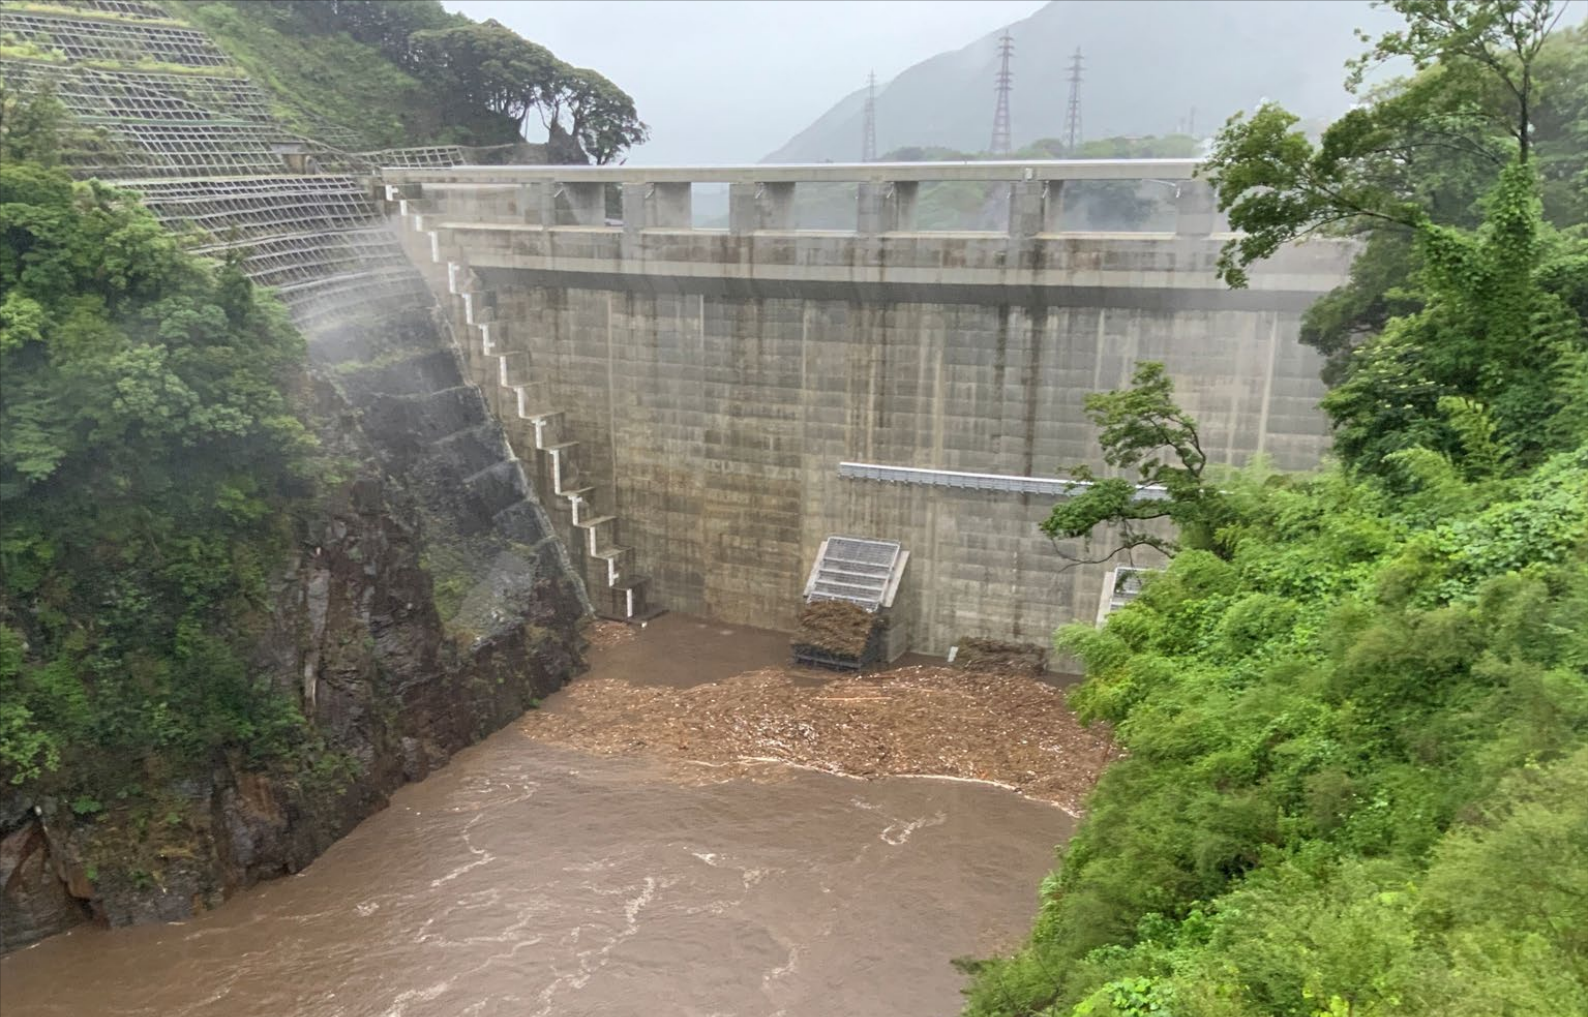
しらかわ あそ たての  
【出水後】 令和7年8月11日撮影 白川水系水系白川（阿蘇立野ダム）

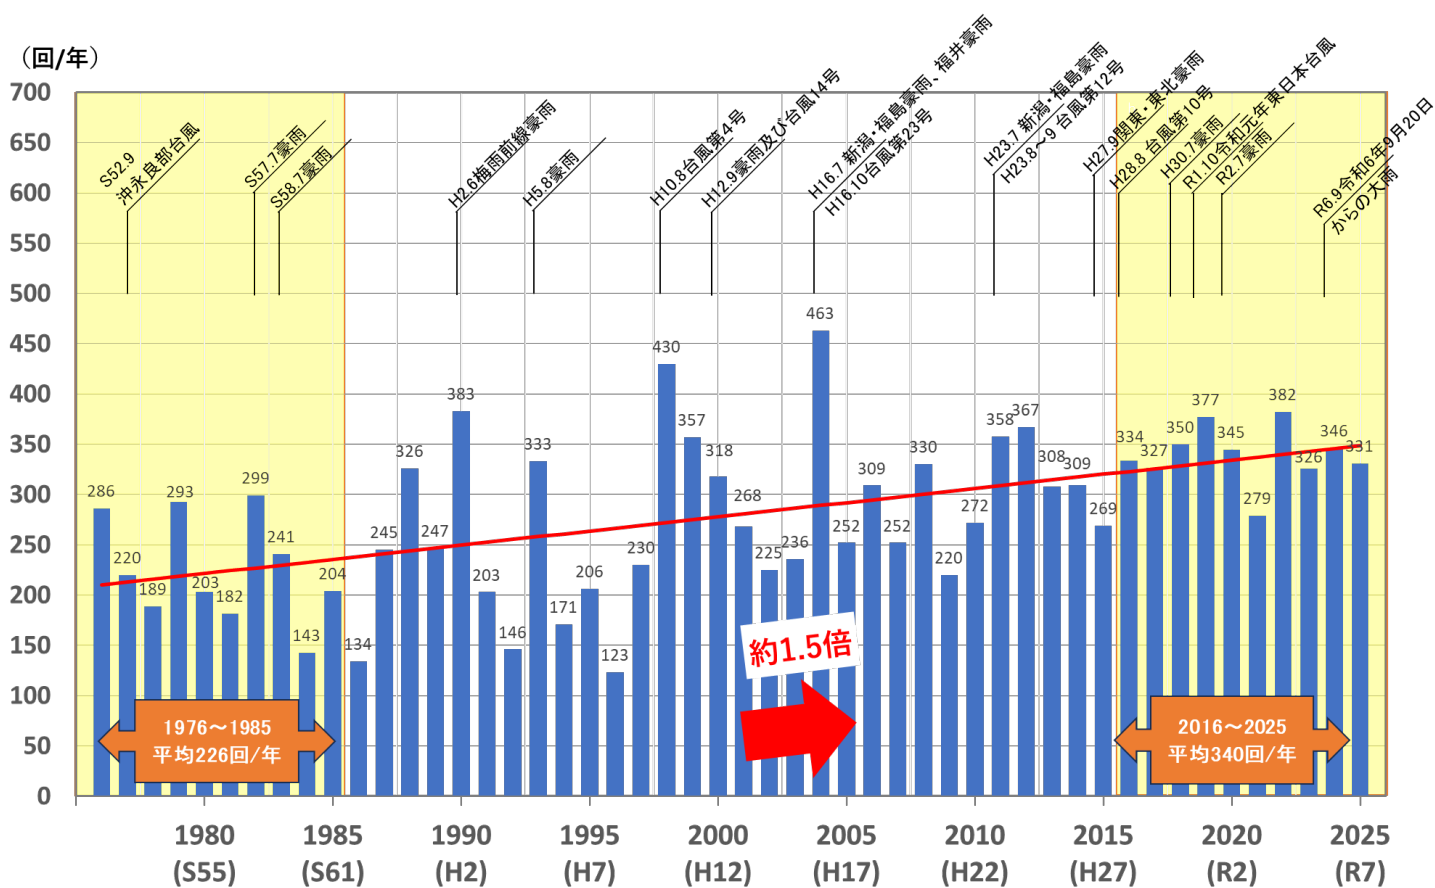
1 時間降水量50mm以上の年間発生回数（アメダス1,300地点あたりに換算した値）

- 時間雨量50mmを超える短時間強雨や総雨量が数百mmから千mmを超えるような大雨が発生し、全国各地で毎年のように甚大な被害が発生。
- 時間雨量50mm以上の年間発生回数は、1976年から1985年の10年間の平均回数は226回であるが、2016年から2025年の10年間の平均回数は340回と増加傾向（約1.5倍）を示す。
- 気候変動の影響により、水害の更なる頻発・激甚化が懸念。

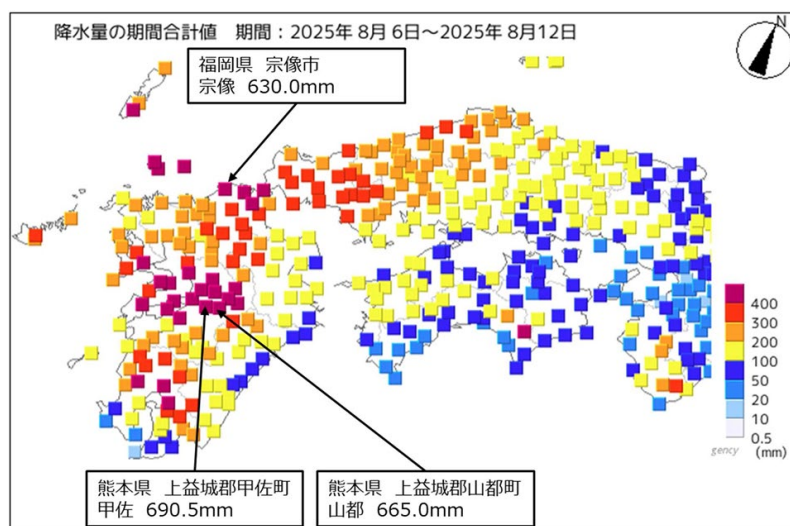
降水量の期間合計値（拡大）（2025年8月6日～12日）

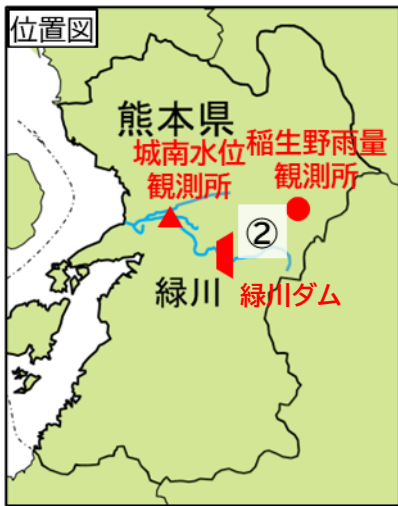
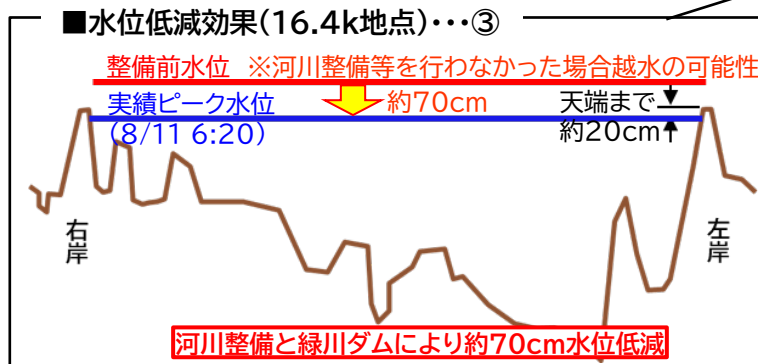
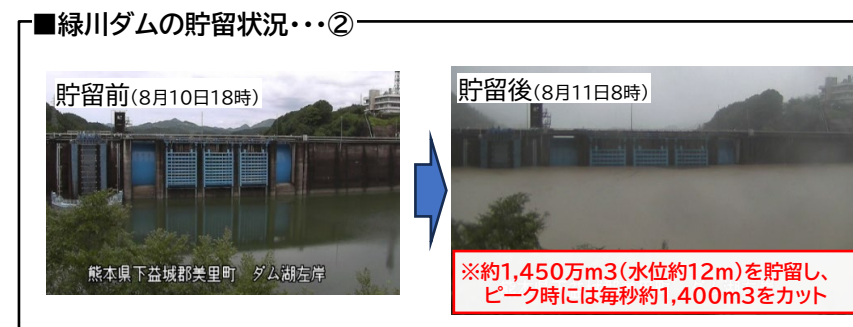
# 河川整備と緑川ダムによる治水効果(緑川水系緑川)

- 令和7年8月7日（木）から8月11日（月）にかけて、九州地方で広く大雨となり、緑川流域の稲生野雨量観測所では24時間雨量364mmを記録し、城南水位観測所では観測史上最高水位である7.49mを記録。
- 緑川では、緑川ダムによる洪水調節を行うとともに、「防災・減災、国土強靱化のための3か年緊急対策」、「防災・減災、国土強靱化のための5か年加速化対策」などで河川整備を進めていたことにより、城南水位観測所上流（16.4k地点）において約70cmの水位低減効果を発揮し、越水を回避。
- 仮に、これらの河川整備等が無かった場合は越水していたことが想定され、多くの浸水被害が発生していた可能性がある（被害想定：浸水面積約450ha、家屋浸水約400戸）。

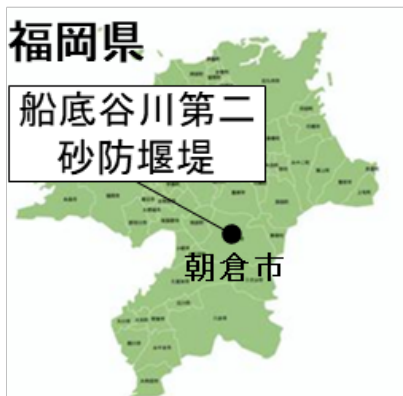
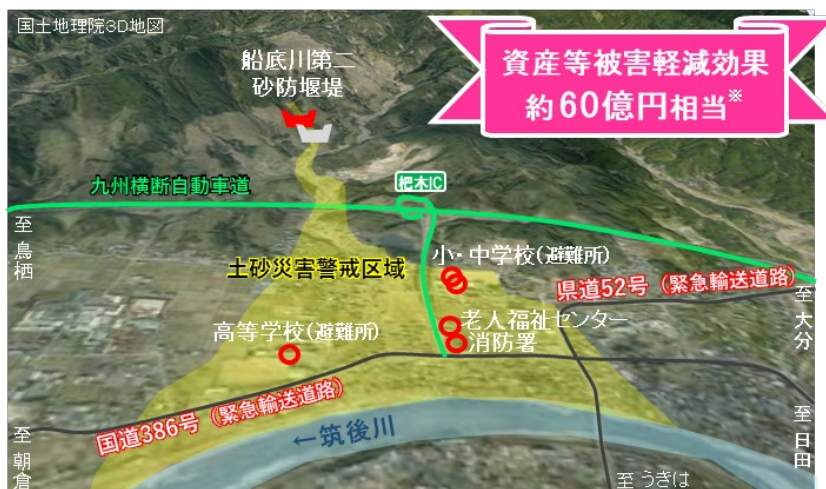
砂防事業による効果（福岡県朝倉市杷木古賀）

災害発生日：令和7年8月10日  
 降雨状況：連続雨量 336mm  
 時間最大雨量 107mm ※松末小学校観測所  
 施設概要：船底谷川第二砂防堰堤（令和5年3月完成 福岡県整備）  
**防災・減災、国土強靱化のための5か年加速化対策として整備**  
 効果：令和7年8月9日からの大雨による土石流を砂防堰堤が捕捉し、人家466戸、国・県道（緊急輸送道路）等を保全。

3年で2回の効果発揮

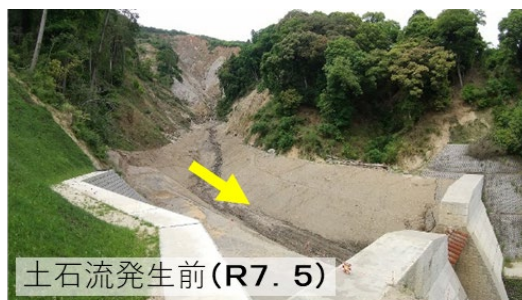
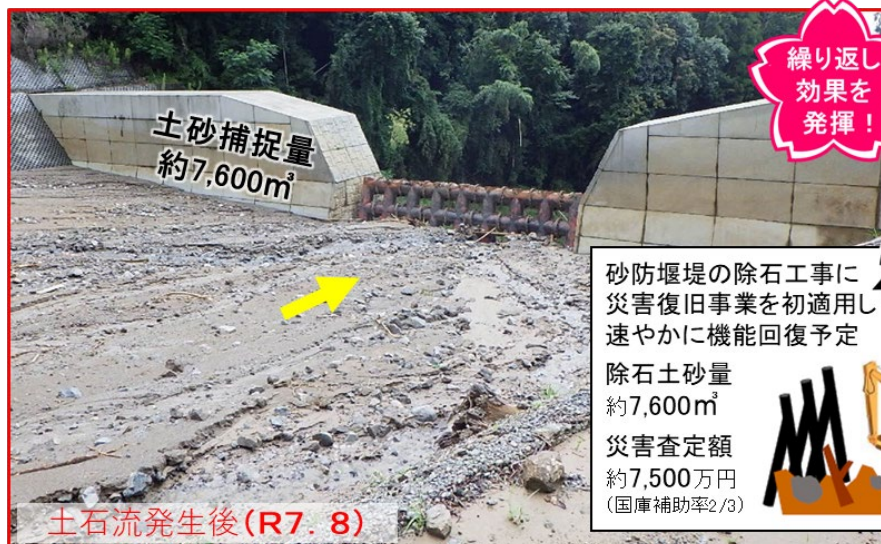
除石により機能回復

砂防堰堤の除石工事に災害復旧事業を初適用し速やかに機能回復予定  
 除石土砂量 約7,600m<sup>3</sup>  
 災害査定額 約7,500万円 (国庫補助率2/3)

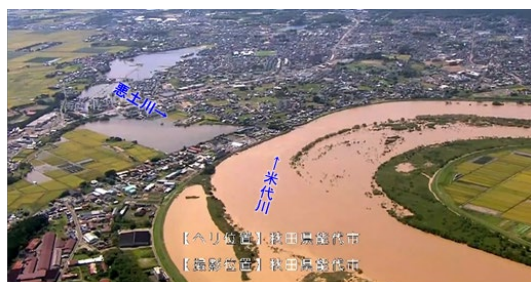
米代川水系米代川5.5K(能代市)付近  
(令和7年9月3日あおぞら号撮影)

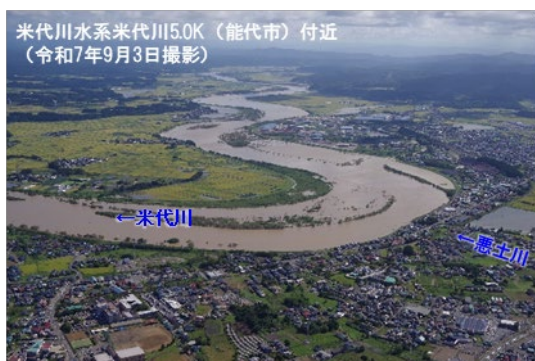
米代川水系米代川5.0K(能代市)付近  
(令和7年9月3日撮影)

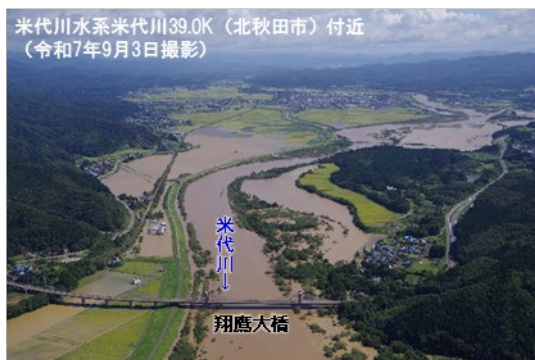
米代川水系米代川39.0K(北秋田市)付近  
(令和7年9月3日撮影)

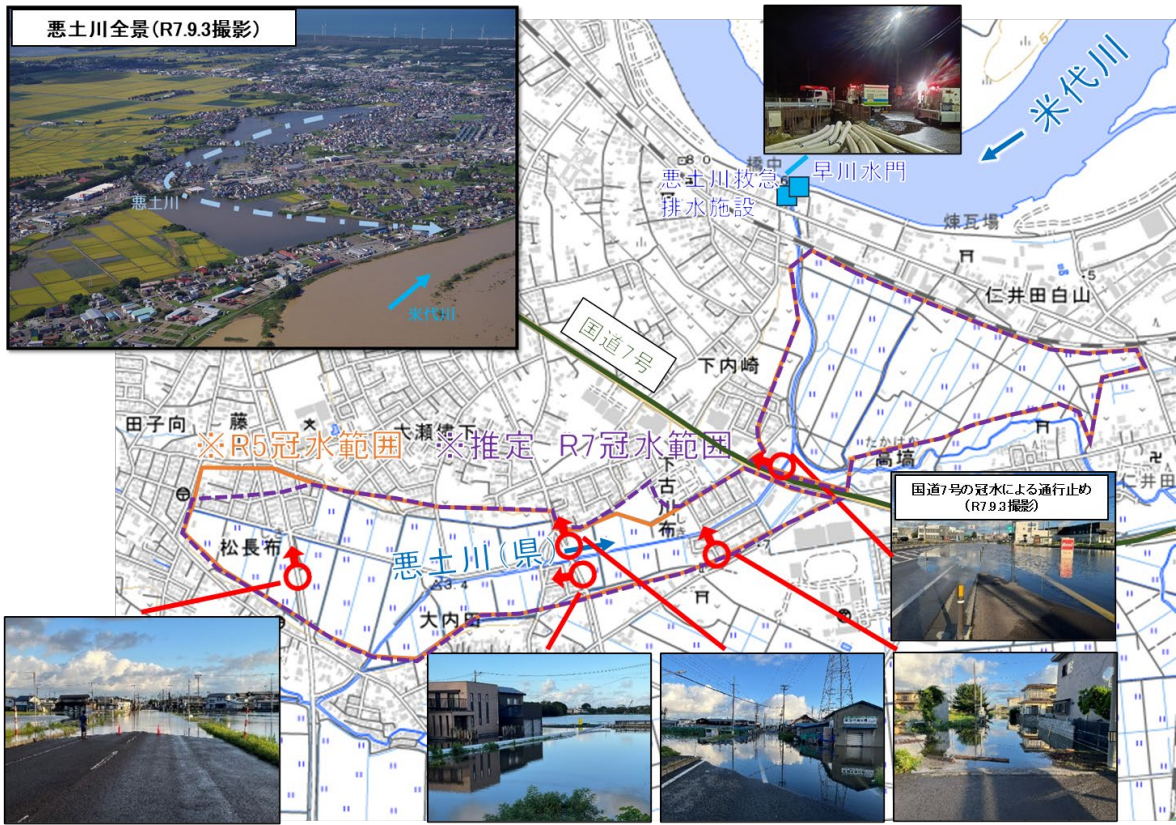
- 令和5年7月の梅雨前線による大雨により、能代市を流れる悪土川の沿川地域では甚大な浸水被害が発生。
- 国、秋田県、能代市は、被害軽減対策に関する検討を行い、令和6年3月、悪土川流域において関係者が協働して集中的に対策を行う「悪土川水災害対策プロジェクト」を策定。
- 「悪土川水災害対策プロジェクト」に基づき、国は米代川の河川改修を推進し、秋田県は悪土川の河川改修、堆積土砂の撤去・伐木を推進。また、排水ポンプ車配置計画の見直しを実施。能代市は、ワンコイン浸水センサ設置によるソフト対策を推進。
- 今次出水では、能代雨量観測所で令和5年出水と同規模の雨量を記録したが、国、秋田県による治水対策と排水ポンプ車の前進配備で迅速に内水排水したことにより、悪土川沿川の浸水深を約0.5m低減。

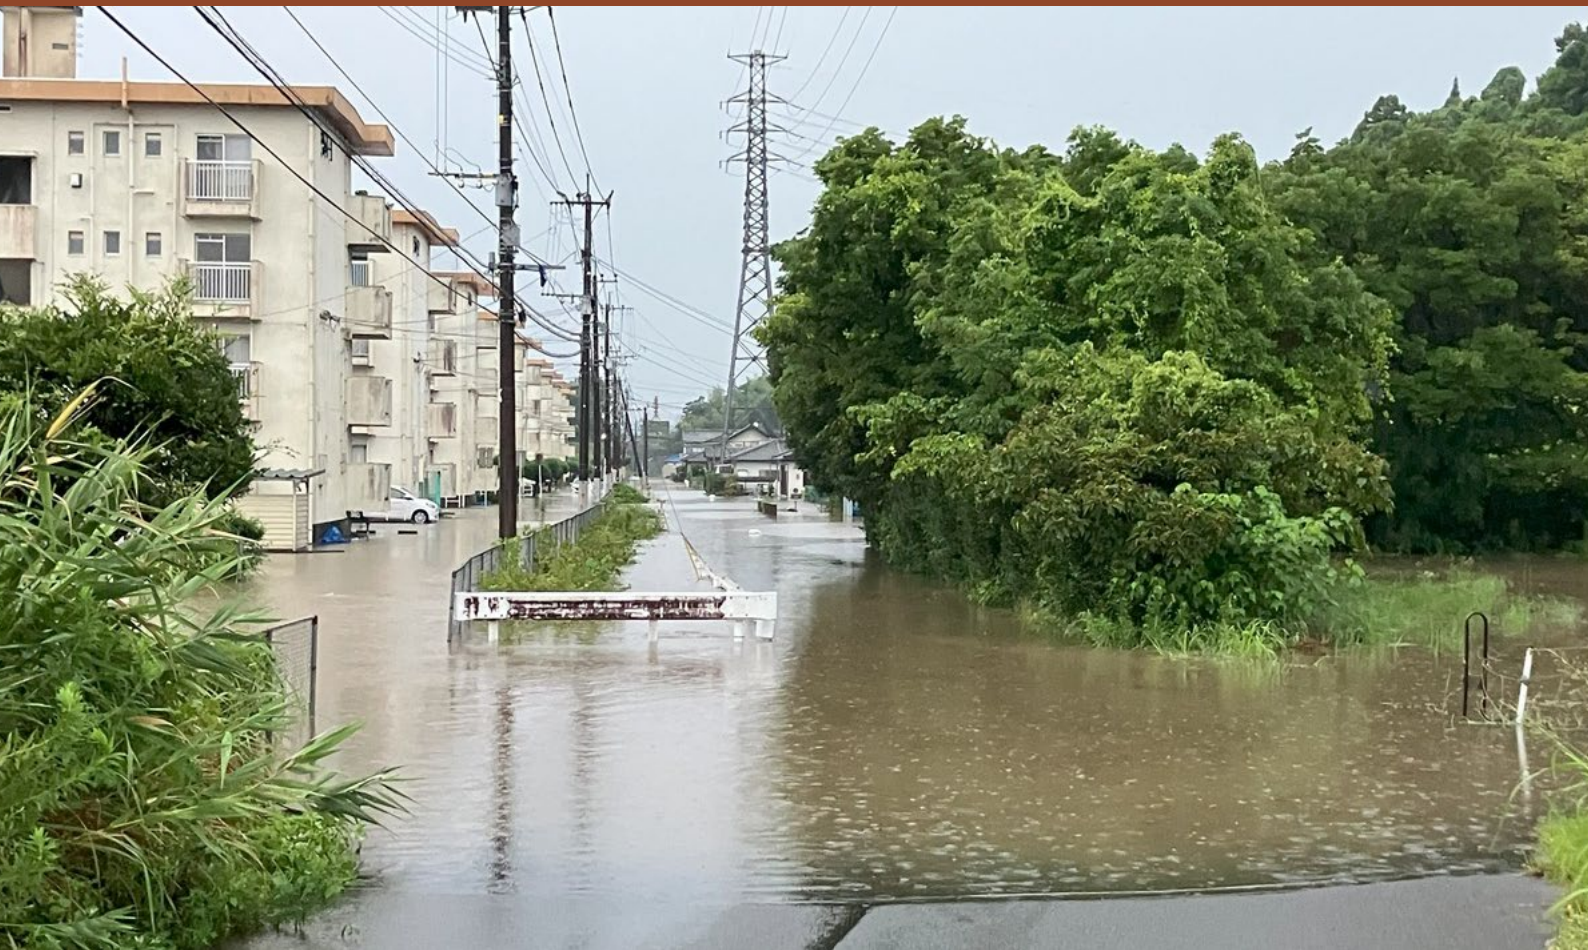
おおよどがわ  
大淀川水系大淀川 (宮崎県都城市) 令和7年8月
