萱村川河川等災害関連事業

萱村川・新田川河川災害復旧等関連緊急事業

(概要)

佐賀県土木部河川砂防課

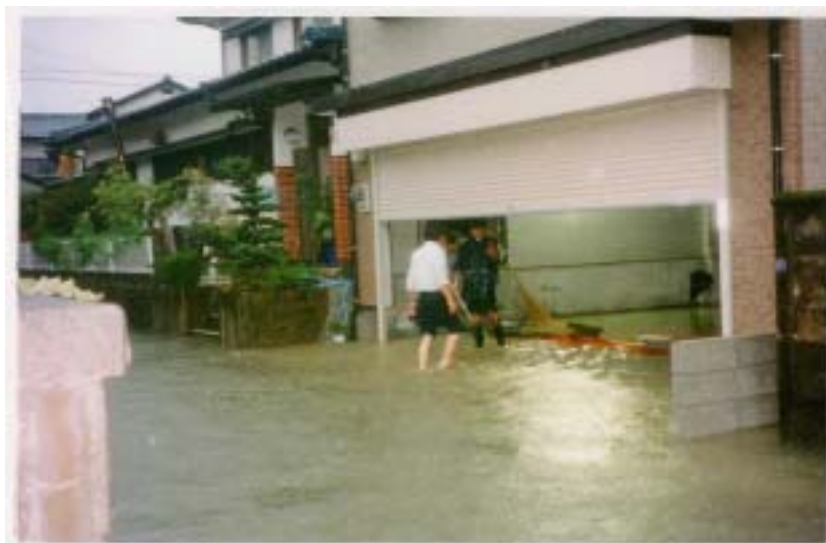
家屋浸水状況(萱村川)

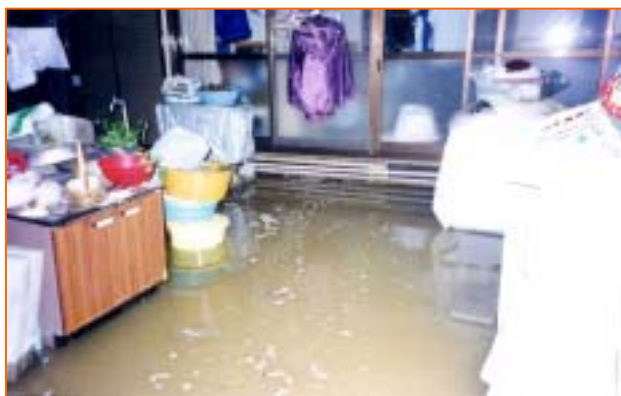
伊万里市街地浸水状況(新田川・萱村川)

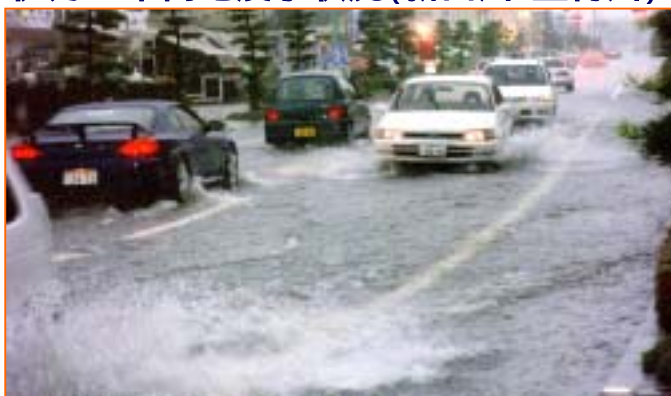
黄金橋下流(新田川)

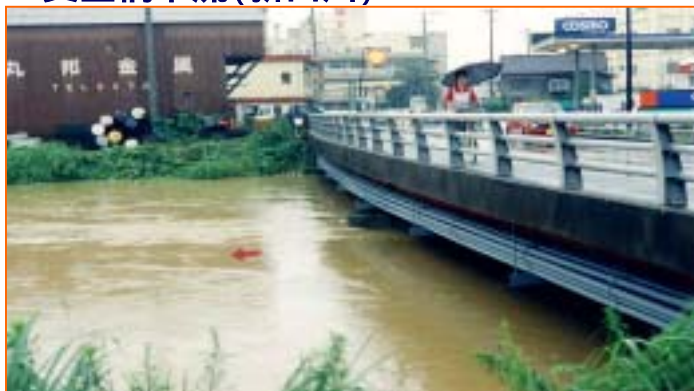
伊万里市街地浸水状況(新田川)

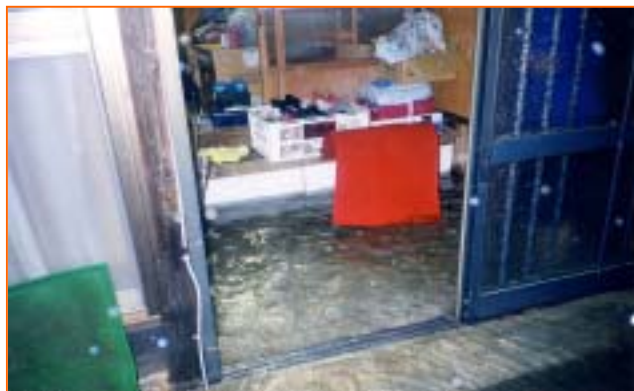
平成13年6月23日～24日出水状況

6月23日、九州南部にある梅雨前線がゆっくり北上し活発となり23日から24日にかけて佐賀県北部に記録的な豪雨をもたらした。特に、新田川では、時間雨量89mm、3時間雨量137mmを記録し、降り始めからの雨量が242mm（伊万里土木事務所）に達するなど、近年希にみる集中豪雨となり、平成2年7月以来の大出水となった。

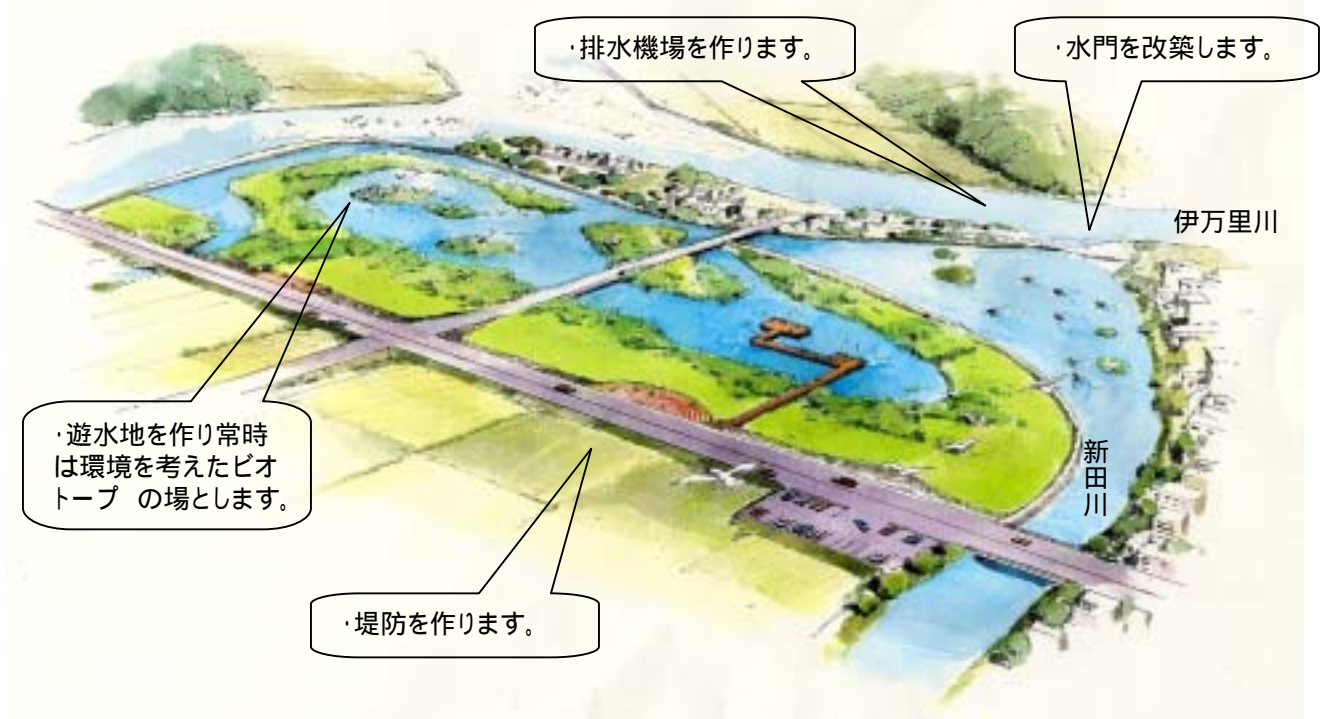
新田川復緊区間遊水地完成予想図

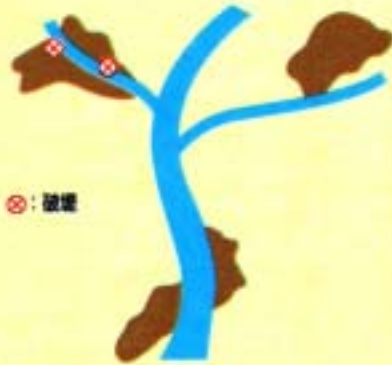
(上流部で被災、浸水被害)

⊗: 浸水

原形復旧だけでなく
改良復旧が必要

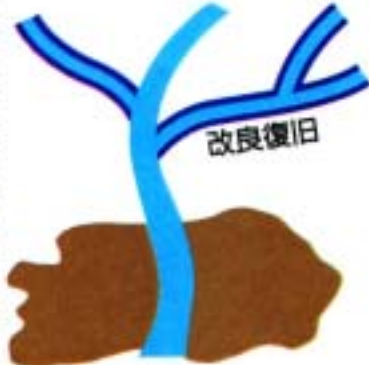
もし、上流部だけ改良をしたら、

下流部に流量増加の負担
→危険度増大
(上流部の原形復旧では
同じことの繰り返し)

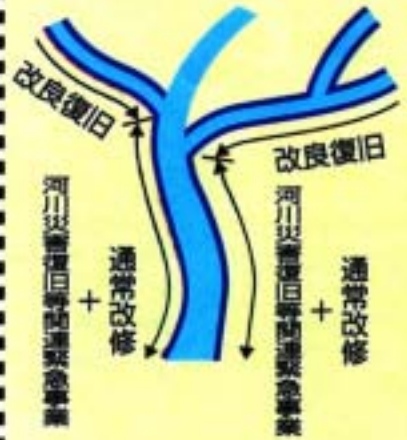
(改修のイメージ)

改良復旧とあわせて
下流部の改修が必要

河川災害復旧等関連緊急
事業で安全確保
