3 江戸川放水路からの出水による三番瀬の環境変化

～平成 13 年 9 月及び平成 14 年 7 月江戸川洪水時および平成 15 年継続調査結果より～

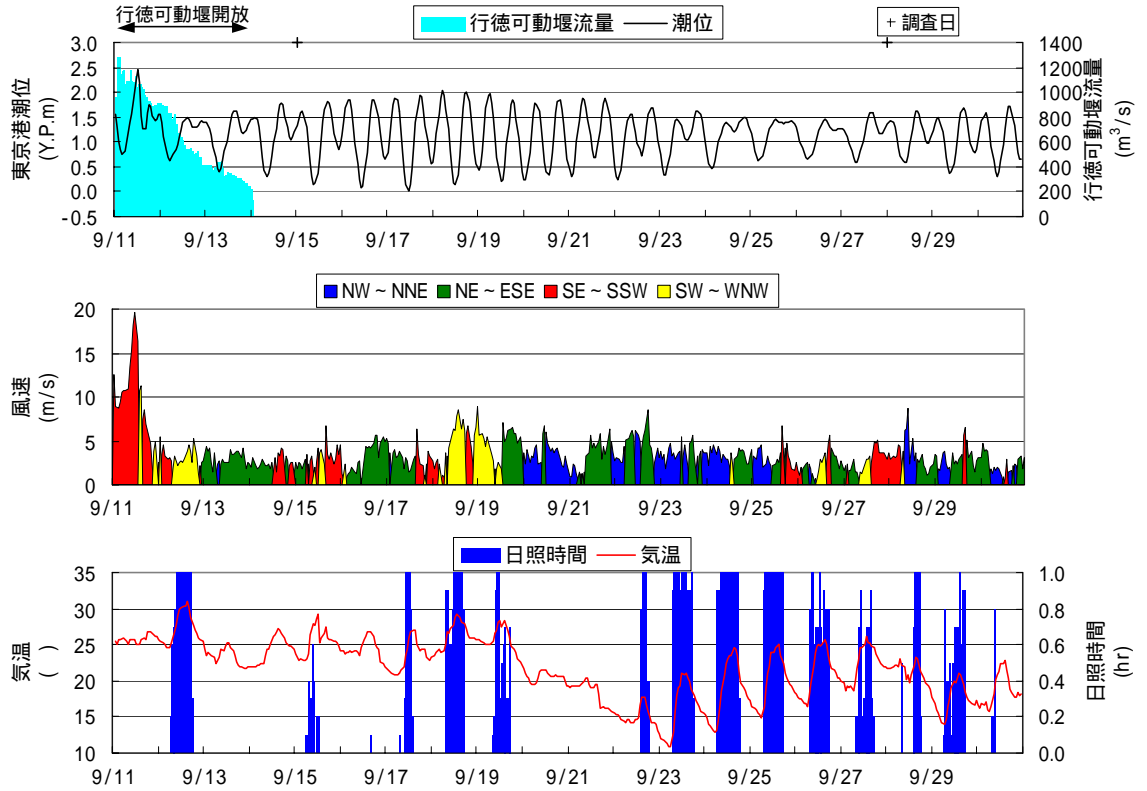
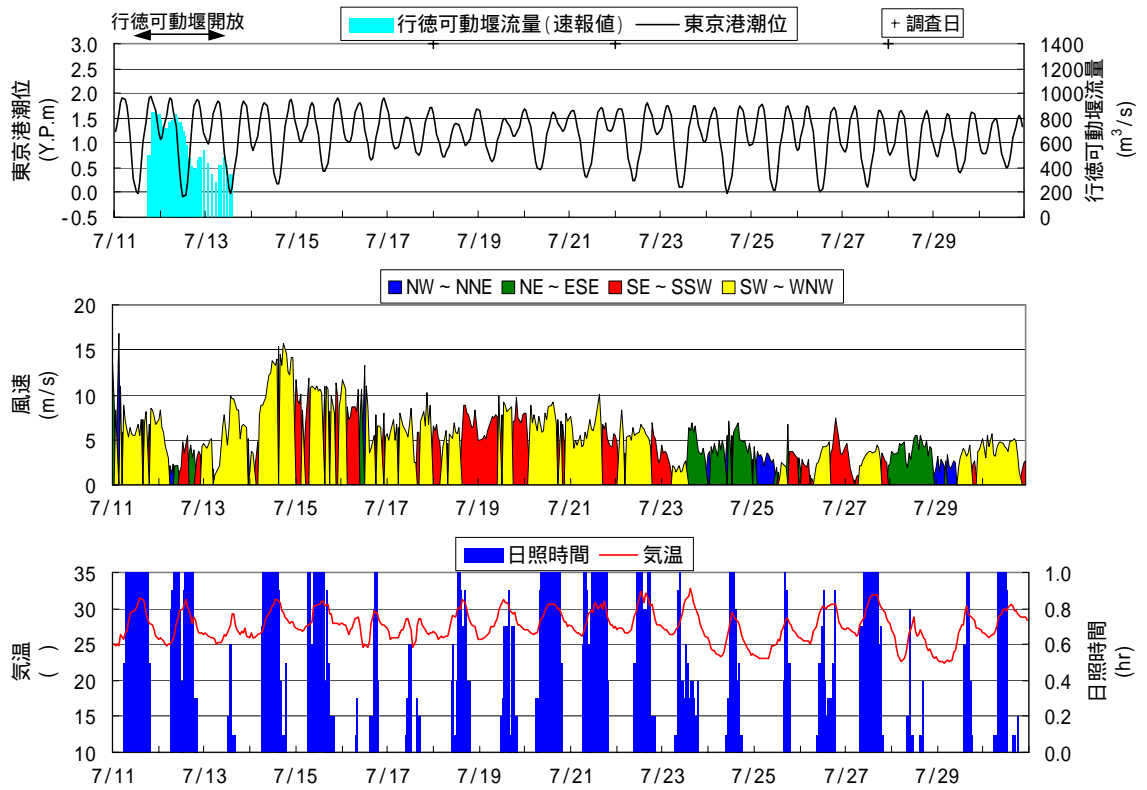
图 3.1-3 流況気象条件图

平成 13 年 9 月

平成 14 年 7 月

平成 13 年 9 月台風 13 号の出水に伴い、行徳可動堰を 9 月 11 日から 14 日の間で開放し、洪水流が江戸川放水路を流下した。この時の江戸川放水路の最大流量は $1,337\text{m}^3/\text{s}$ であった。

平成 14 年 7 月台風 6 号の出水に伴い、行徳可動堰を 7 月 11 日から 13 日の間で開放し、洪水流が江戸川放水路を流下し、江戸川放水路の最大流量は約 $850\text{m}^3/\text{s}$ であった。
