大淀川下流域における水害を大きく減らします！！

～ 河川激甚災害対策特別緊急事業（激特事業）～

激特事業の概要

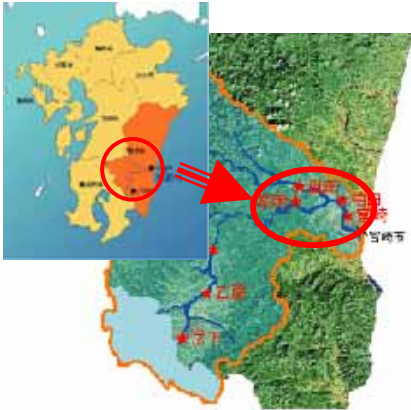
大淀川 左岸 25.5地点 高岡町赤谷地区

大淀川本支川において溢水14箇所、内水被害18箇所発生！
