# 当社野反ダムの調査結果および再発防止策の概要

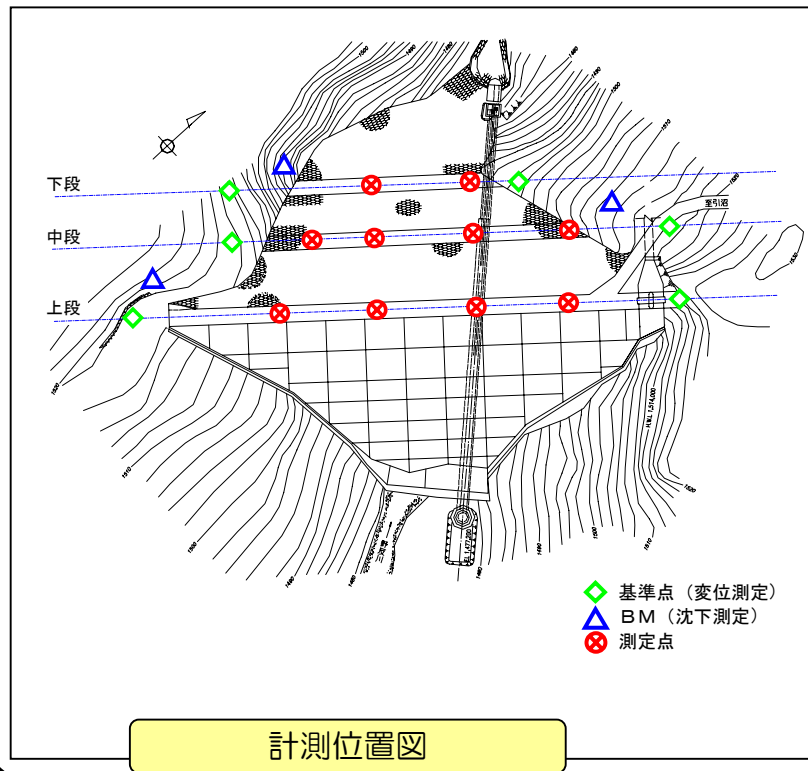
### <ダム変形の計測>

時間の経過に伴うダムの変形を観察するため、毎年 2 回（5 月頃及び 10 月頃）ダムの水平方向及び垂直方向の移動量を次とおり測定し（以下、それぞれの測定を「変位測定」、「沈下測定」という）、その結果を報告書にとりまとめ、翌年 1 月に当局に報告するもの。

- ・変位測定は、測定の基準となる点（以下、「基準点」という）として 6 地点を、また、測定の対象となる点（以下、「測定点」という）10 地点をそれぞれ設け、水平方向の移動量を測定する。
- ・沈下測定は、基準点 3 地点（沈下測定の基準点を特に「ベンチマーク (BM)」と呼ぶことがある）を設け、変位測定と同じ 10 の測定点について垂直方向の移動量を測定する（基準点及び測定点については左図参照）。

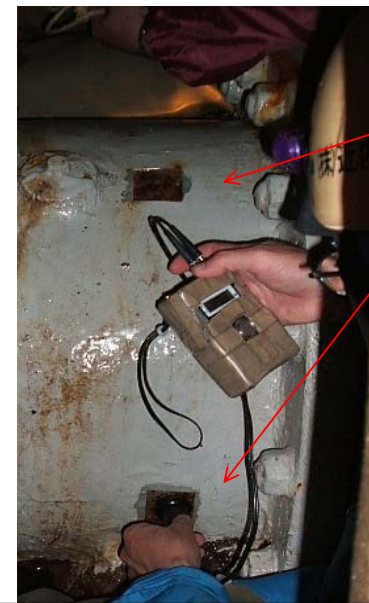
放流管の鉄管厚測定状況

時間の経過に伴う放流管の鉄管厚の減少を観察するため、毎年 1 回、放流管の外側に計測機器（超音波パルス反射測定器）を直接あてて測定する。この計測値はダム変形の計測値と同じ報告書にとりまとめ、翌年 1 月に当局に報告する。（測定地点については下図参照）。

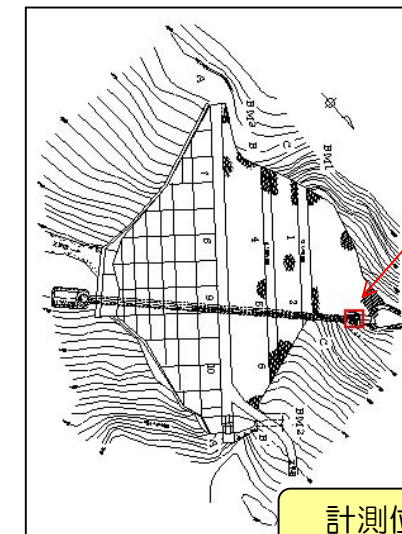
計測位置図

【鉄管厚計測位置】  
鉄管厚測定は 1 断面あたり 3 箇所（天、右、左）で実施

鉄管厚計測地点
