# 岩手県雫石町 葛根田地熱発電所における大規模崩壊による被害

発生場所: 岩手県雫石町 北上川水系葛根田川 葛根田地熱発電所

# 岩手県雫石町 葛根田地熱発電所における大規模崩壊への対応

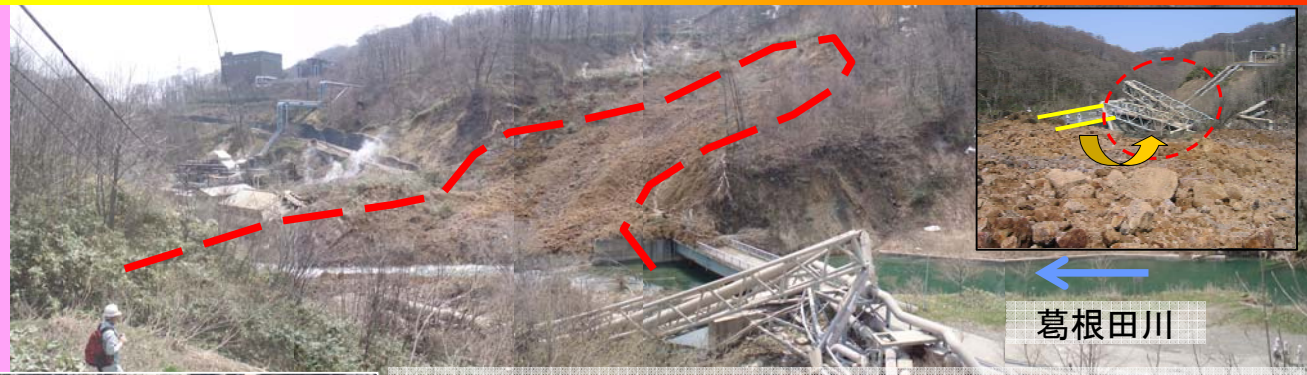
## 被災状況

崩壊の規模 長さ 約200m 幅約100m 深さ約3m 移動土塊量 約60,000m<sup>3</sup>

被害の状況 葛根田地熱発電所の施設の一部破損(操業停止中)、県道西山生保内線埋塞

今後は現地調査の結果を踏まえ、関係機関とも調整を図りつつ、応急対策を実施

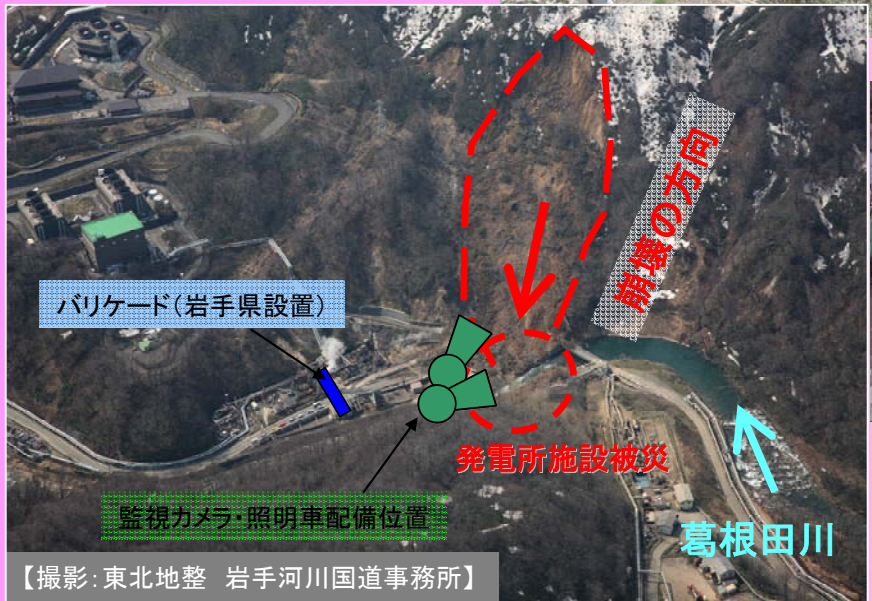
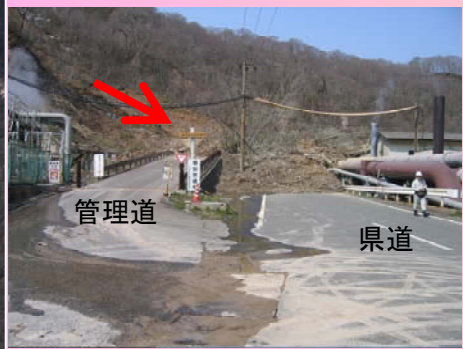
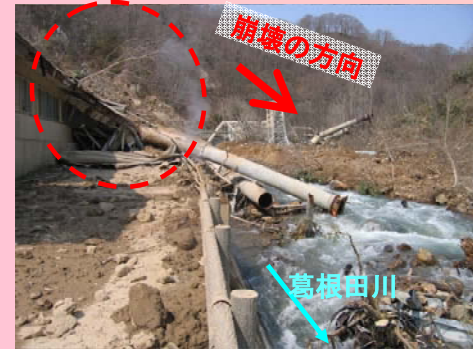
土砂の押出しにより歪曲した地熱発電施設の配管

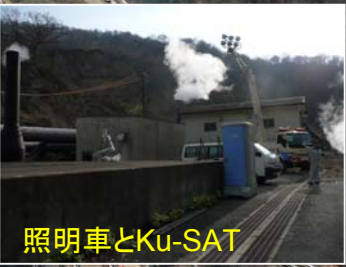
照明車とKu-SAT

- 4月21日 東北地整ヘリコプターみちのく号による調査を実施
- 4月22日 治山部局と協同で独立行政法人土木研究所地すべりチーム、本省担当補佐、岩手大学 井良沢准教授による現地調査・ヘリ調査を実施  
監視のため東北地方整備局の照明車・Ku-SAT(衛星画像転送装置)を配備 (岩手県及び雫石町へ画像を提供)
- 4月24日 岩手河川国道事務所が盛岡森林管理署と共同で応急対策を実施  
～29日 ・浸水防止および排水対策としてシート設置(L=75m、3箇所)  
・伸縮計及び移動杭設置  
岩手河川国道事務所 対策本部車、衛星通信車を現地に派遣

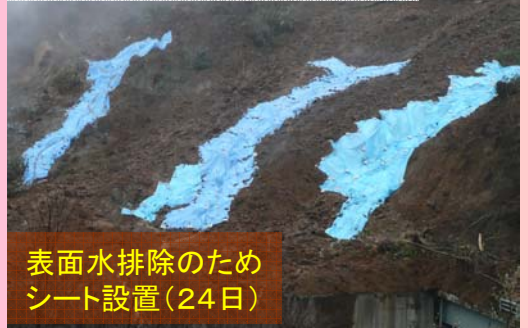
森林管理署と共同で実施

表面水排除のためシート設置(24日)
