住民との事前の取組により早めの避難が実施できた事例(滋賀県長浜市)

自主防災組織の呼びかけを契機に避難を実施して命を守った事例(熊本県小国町)

「自助」「共助」「公助」連携により難を逃れた事例(鹿児島県垂水市)

「自助」「共助」「公助」連携により難を逃れた事例(佐賀県鹿島市)

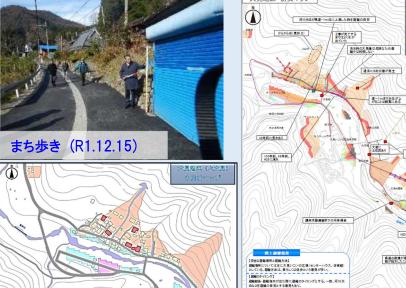
防災マップ(まち歩きの結果を反映)

お助けマップ(避難に配慮を要する住民の家屋を示した地図)

過年度より当地区において、「水害・土砂災害に強い地域づくり」に関する取組を行ってきた結果、住民自らが危機意識を持ち、 行政からの情報を待たずに自ら命を守る行動に出ることができた。

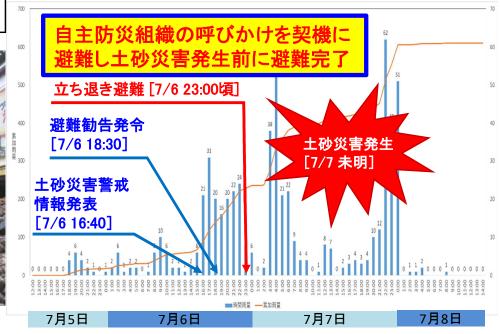
熊本県土砂災害警戒情報マップ

小国観測所 雨量状況 連続雨量 610mm (7月 5日 18:00~8日 8:00) 最大24時間雨量 370mm (7月 7日 0:00~7日 24:00) 最大時間雨量 63mm (7月 7日 4:00~7日 5:00)

【 7月5日12:00から7月8日14:00までの時間雨量 】

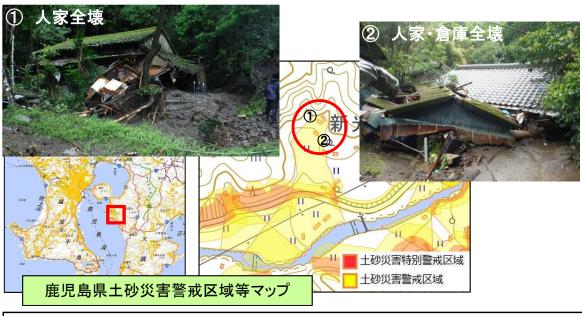
〇鹿児島県垂水市新御堂新光寺地区で、土石流により土砂災害警戒区域内に位置する人家2戸及び倉庫1棟が全壊。 全壊した人家の居住者を含む2名の住民が事前に避難しており、人的被害を免れた。

- ◆避難勧告発令の経緯・・・【公助】垂水市は、鹿児島地方気象台から夜間に大雨が降る可能性が高いとの情報を参考に、 夜を迎える前、土砂災害警戒情報の発表を待たずに避難勧告を発令した。
- ◆避難までの経緯・・・・・【自助】全壊した人家に住む男性は、避難勧告発令を契機として避難し、人的被害を免れた。
- ◆地元代表者の声・・・・・【共助】「日頃から住民同士の声掛けにより、降雨が続いたら出水が起こり得る地域であり、降雨が続き 危険を感じる状況になったら早めに避難しようという認識を住民間で共有していたことが、当日の避難行動に繋がった。」

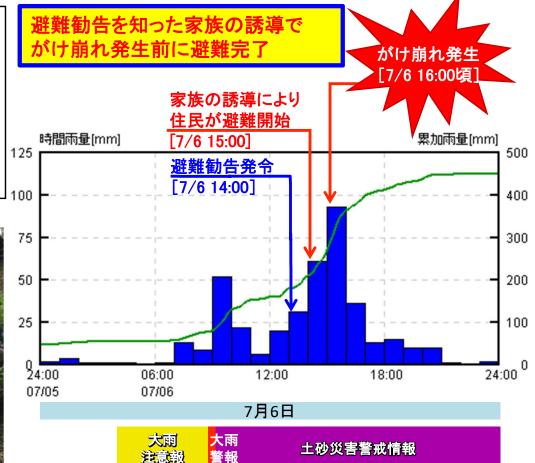
〇佐賀県鹿島市能古見地区白鳥尾で、土砂災害警戒区域内に位置する住家1戸が裏山の土砂崩落により全壊。 全壊した住家の居住者2名は事前に避難しており、人的被害を免れた。

16:00過 がけ崩れが発生し住家1棟が全壊

- ◆避難勧告発令の経緯・・【公助】鹿島市は、気象台の土砂災害危険度分布(メッシュ)情報と降水短時間予報とを参考に、地域ごとに レベル3(避難準備・高齢者等避難開始)、レベル4(避難勧告)の避難情報を発令した。
- ◆地元での取り組み・・・・・【共助】地域では従前より災害についての話し合いをしており、避難に対する意識が高かった。
- ◆避難までの経緯・・・・・・【自助】全壊した家の住民の子達が、今春配布されたハザードマップで事前に実家の危険度を確認しており、 能古見地区に出た避難勧告をTVで見た隣町に住む娘が、当該住民を迎えに行って避難させ、人的 被害を免れることができた。

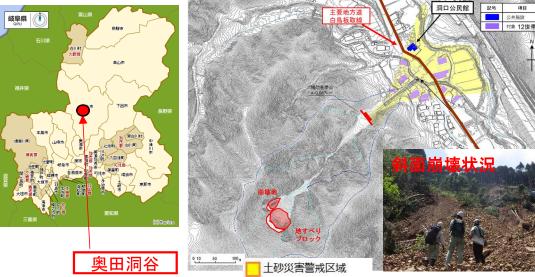
- 〇奥田洞谷(岐阜県郡上市大和町島)地区で,過去に土砂災害が発生しており、斜面崩壊による再度の土砂流出の恐れがある箇所において、岐阜県が雨量計や伸縮計を設置。
- 〇その観測値を基に郡上市が避難勧告を発令し、土砂災害警戒区域内に位置する12世帯が斜面崩壊前に避難することができた。

【災害の経緯:令和2年7月豪雨】 1日(水) 2:15 雨量が避難勧告基準値に到達(24時間雨量が80mmを超過) 2:30 避難勧告発令 3日(金) 23:20 12世帯の避難が完了 7日(火) 7:20 伸縮計が異常値を観測 7:30 避難指示発令 8日(水) 1:10 土砂災害警戒情報発表 9:30 斜面崩壊発生

- ◆避難勧告発令の経緯・・・【公助】郡上市は、岐阜県が設置した崩壊の恐れがある斜面の24時間監視による雨量や伸縮計の計 測値の情報をもとに、崩壊が発生する7日前に避難勧告を発令、前日に避難指示を発令した。
- ◆避難までの経緯・・・・・【自助】斜面下部の人家の住民は、避難勧告発令を契機として避難し、人的被害を免れた。
- ◆地元代表者の声・・・・・【共助】「市から地元代表者への避難勧告を関係住民に伝達し、避難勧告発令となる雨量や伸縮計の計測値の基準になったら事前に避難しようという認識を住民間で共有していたことが、当日の避難行動に繋がった。

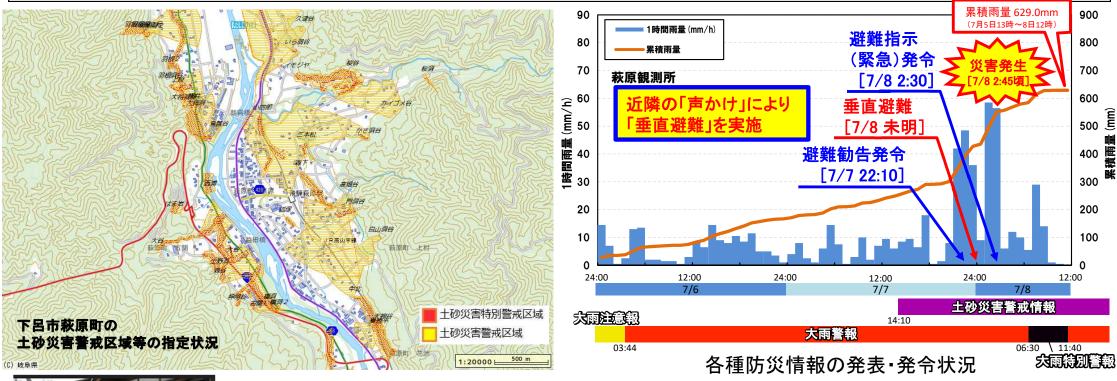
土砂災害により被災した住宅 (下呂市萩原町)

- 令和2年7月豪雨では多くの地域で<u>夜遅くから明け方にかけて強い雨が降り、土砂災害が多数発生</u>。
- これら地域では、<a>急激に状況が悪化したため、区域外の避難場所への立退き避難は困難な状況であったと推測。
- 〇 一方、未明の豪雨となったが、<u>住民の次善の避難行動(垂直避難)等により被害を免れた事例が多数確認</u>され、 区域内での退避行動も有効な場合があることが改めて確認された。

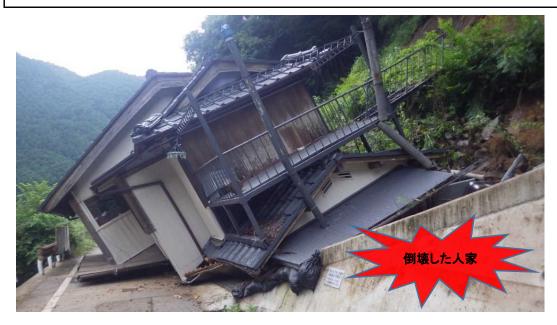
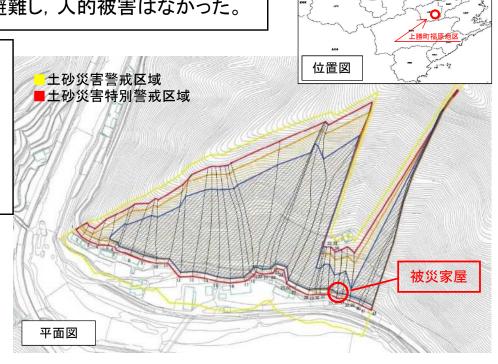
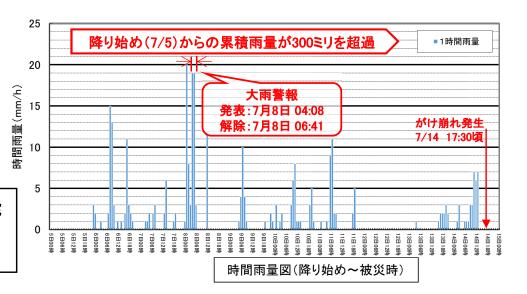
〇徳島県上勝町福原地区で、がけ崩れが発生して家屋1戸が全壊した。

住民は土砂災害の兆候(異音)に気付き、親類の指示により戸外へ避難し、人的被害はなかった。

17:30頃 がけ崩れが発生

住民と近所に住む親類は、当該箇所における土砂災害発生の可能性を認識していた。兆候(異音)に対して敏感に反応し、更に避難に結び付けることができたことで、人的被害を免れる結果に繋がった。
