## 令和元年10月 宮城県丸森町における土砂・洪水氾濫等 (国土技術政策総合研究所からの話題提供)

## 土砂・洪水氾濫等の発生状況

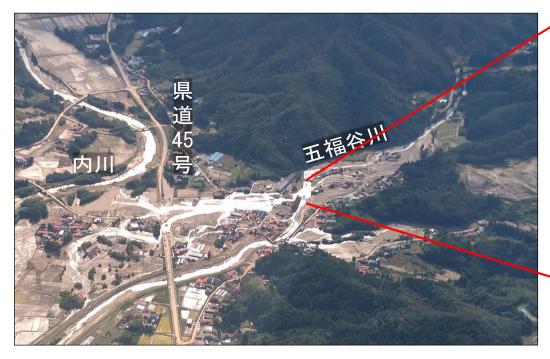
五福谷川下流域の状況(宮城県伊具郡丸森町)(10月17日)

河床の上昇、橋梁における流木の堆積

土砂・洪水氾濫(河床変動による氾濫)

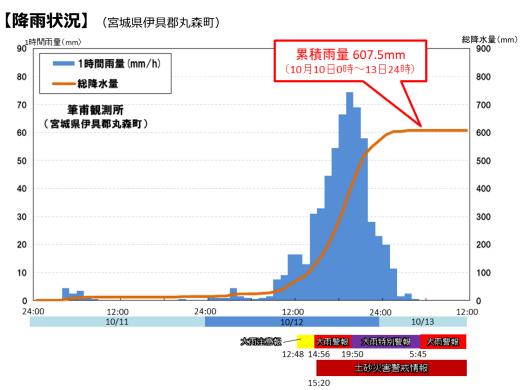
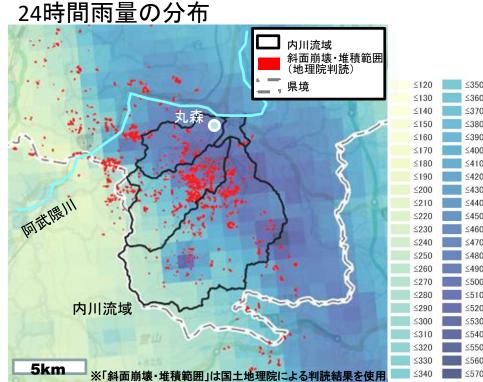
- ■当該観測点において記録された最大12時間雨量(517.5mm)は、台風前の既往最大値の2倍を超える
- ■崩壊地の分布と24時間雨量が多い範囲とはよく一致している

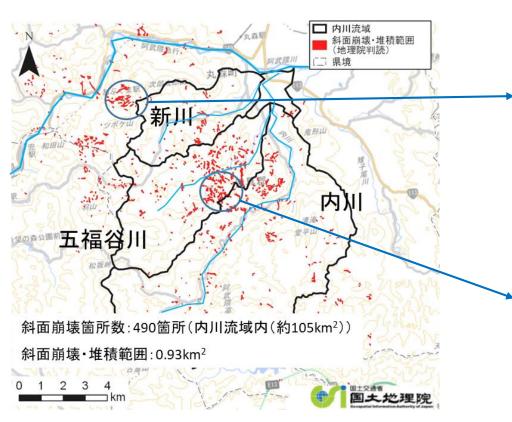
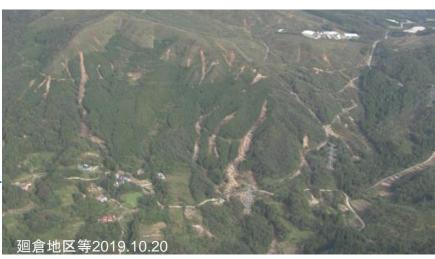
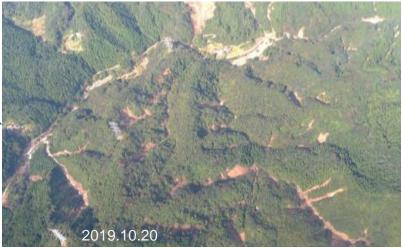
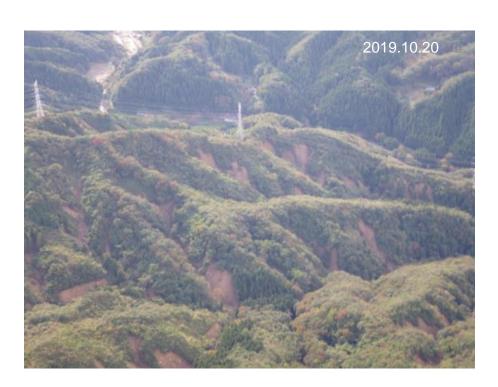
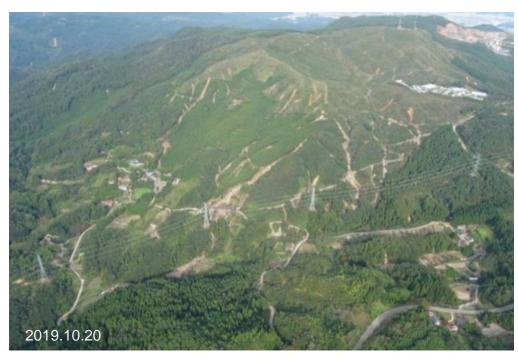
■各支川の中流域で斜面崩壊、土石流等が多数発生。特に 五福谷川流域で最も高密度

東向き斜面を中心に表層崩壊が多発(五福谷川廻倉・子安地区で発生した土石流により人的 被害発生
