近年頻発化の傾向にある土砂・洪水氾濫の顕在化を踏まえた課題

近年頻発化の傾向にある土砂・洪水氾濫の顕在化を踏まえた課題と解決の視点

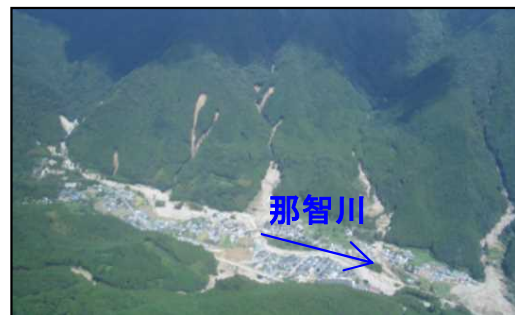
平成23年台風第12号
(和歌山県那智勝浦町)

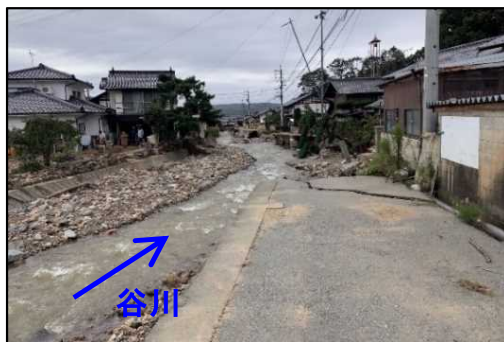
令和元年台風第19号
(長野県佐久市)

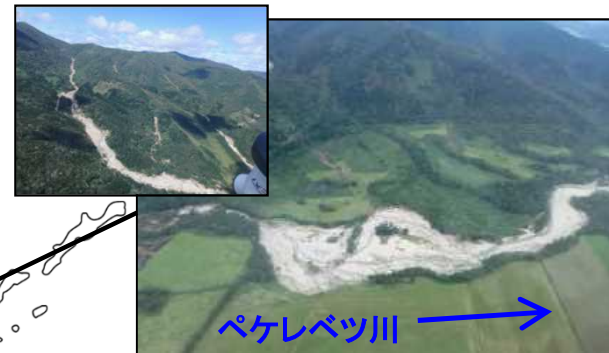
平成28年台風第10号(北海道清水町)

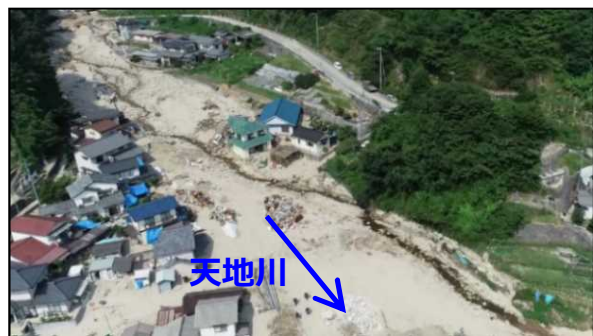
平成30年7月豪雨(広島県坂町)

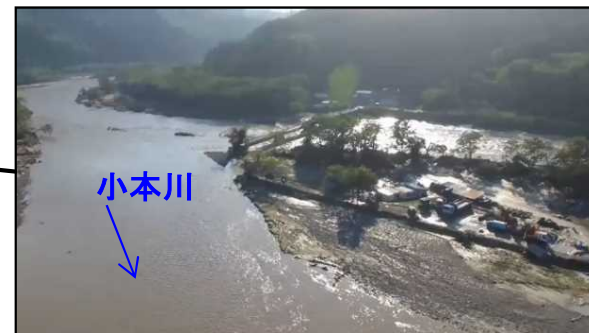
平成28年台風第10号(岩手県岩泉町)

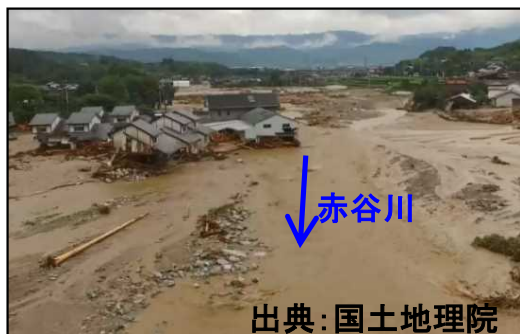
平成29年7月九州北部豪雨(福岡県朝倉市)

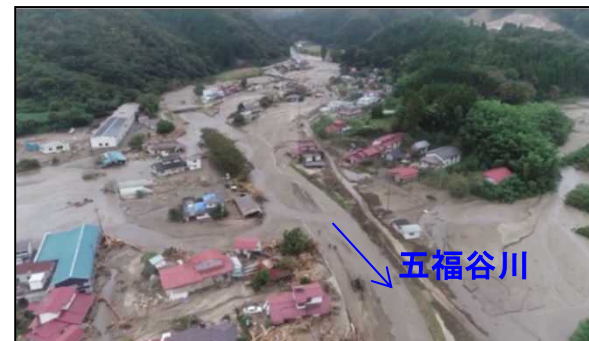
令和元年台風19号(宮城県丸森町)

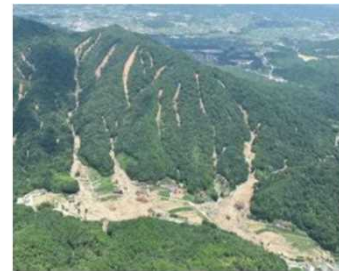
平成30年7月豪雨(広島県呉市)
同時多発する表層崩壊・土石流

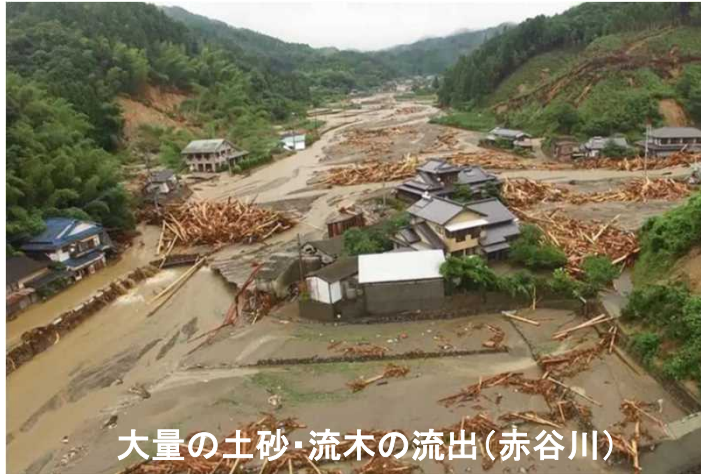
大量の土砂・流木の流出(赤谷川)

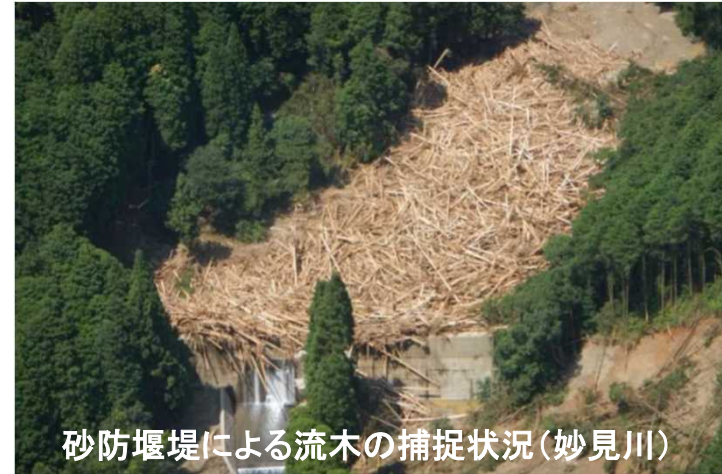
砂防堰堤による流木の捕捉状況(妙見川)
