# 伊豆大島土砂災害対策について

平成26年7月3日  
東京都建設局

# 大金沢土砂災害対策【応急対策】

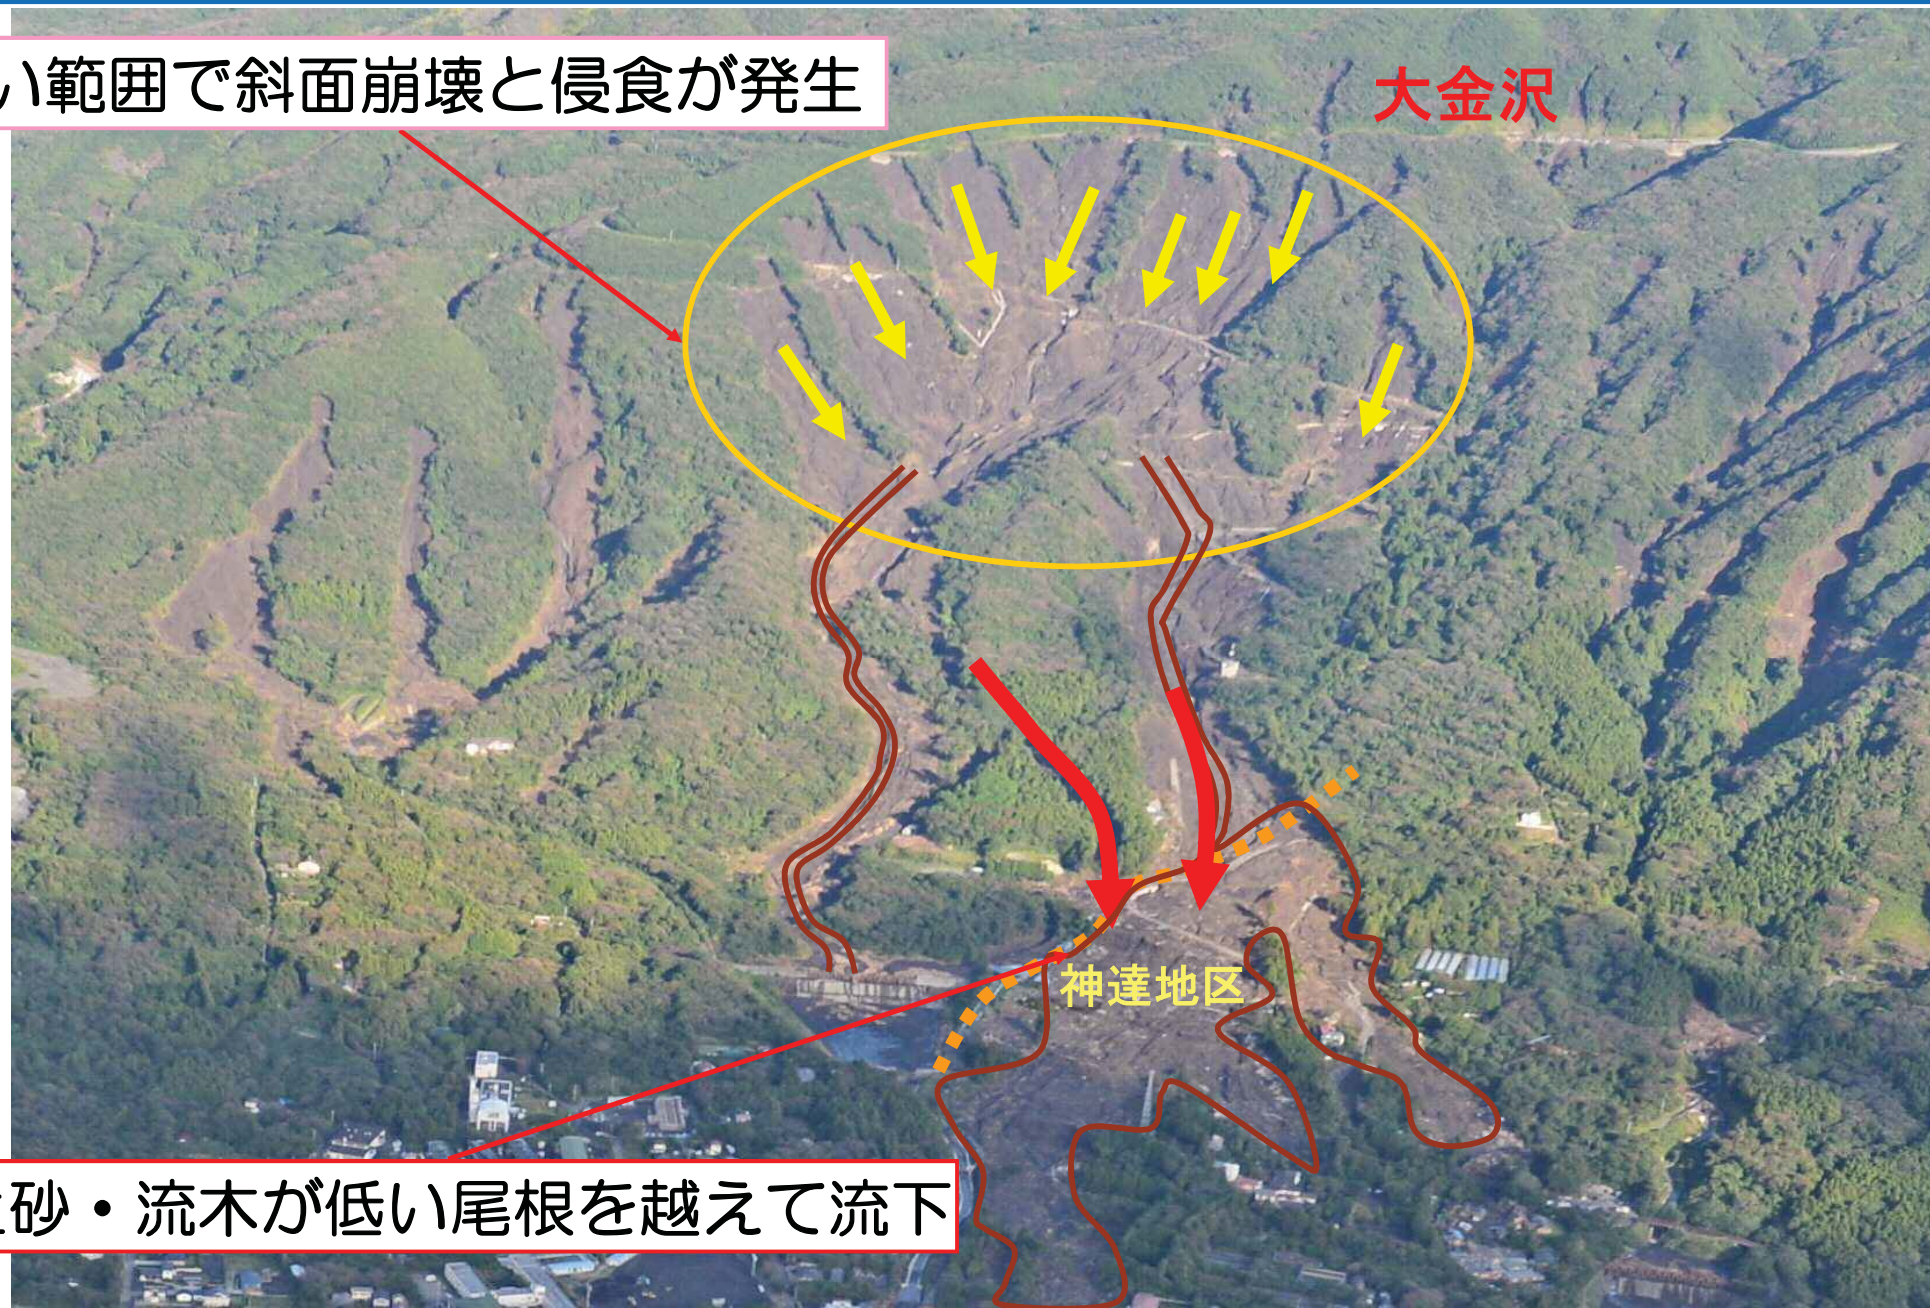
大金沢

- ①強い雨が短時間に集中し、大金沢上流の急斜面が大規模に崩壊
- ②土砂や流木が、低い尾根を越え、市街地に大きな被害

広い範囲で斜面崩壊と侵食が発生

土砂・流木が低い尾根を越えて流下

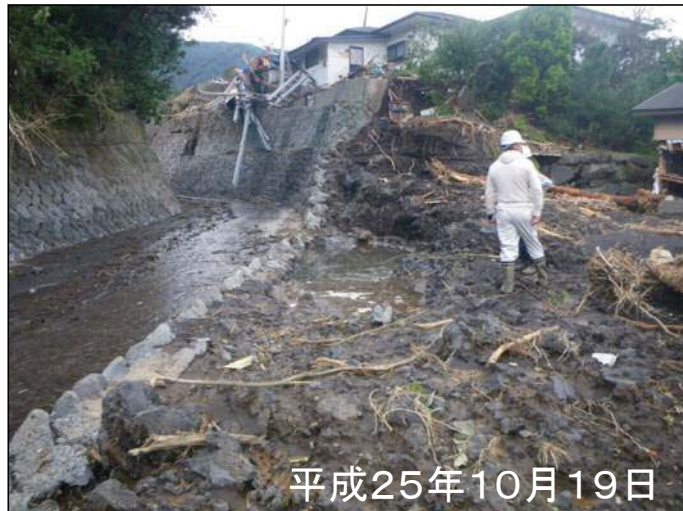
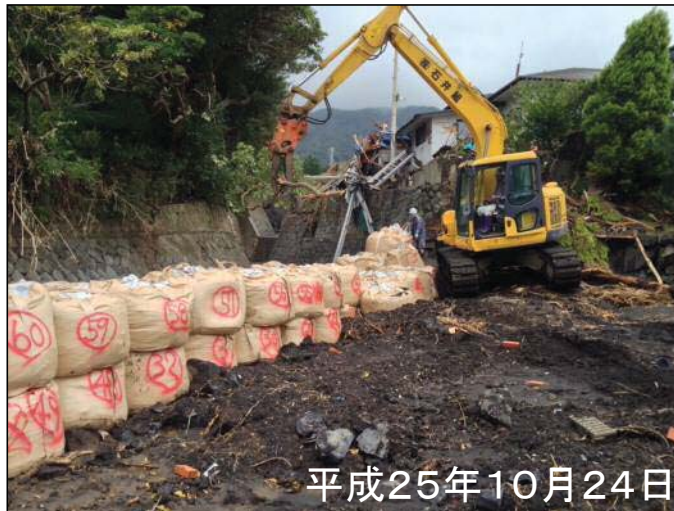
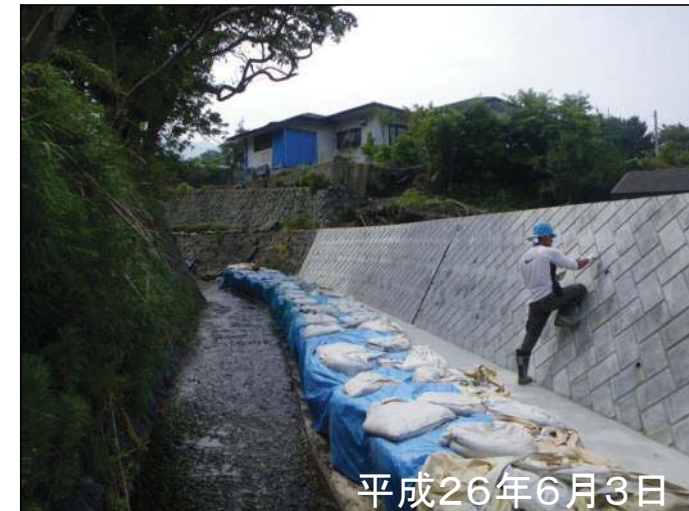
流路工復旧工事(丸塚橋下流)

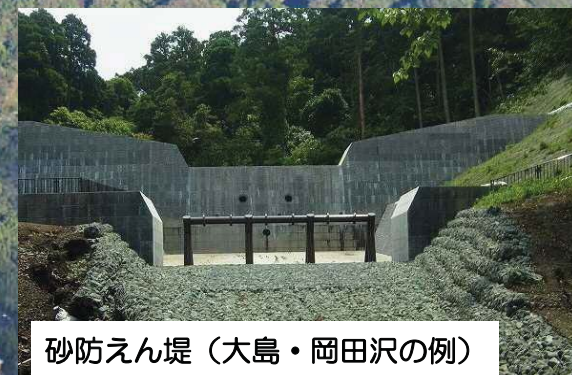
砂防えん堤（大島・岡田沢の例）

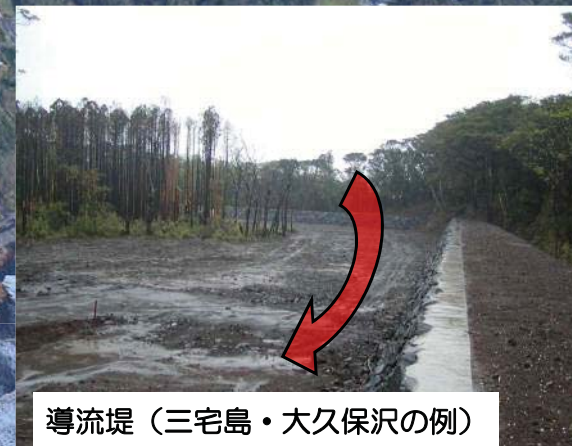
導流堤（三宅島・大久保沢の例）
