# 火山噴火に伴い林地に堆積した火山灰が水文環境に及ぼした事例

鹿児島大学 名誉教授 地頭 蘭 隆

# 大規模噴火時における降灰影響範囲の検討 ～広域降灰シミュレーションと調査手法について～ 2025年2月5日

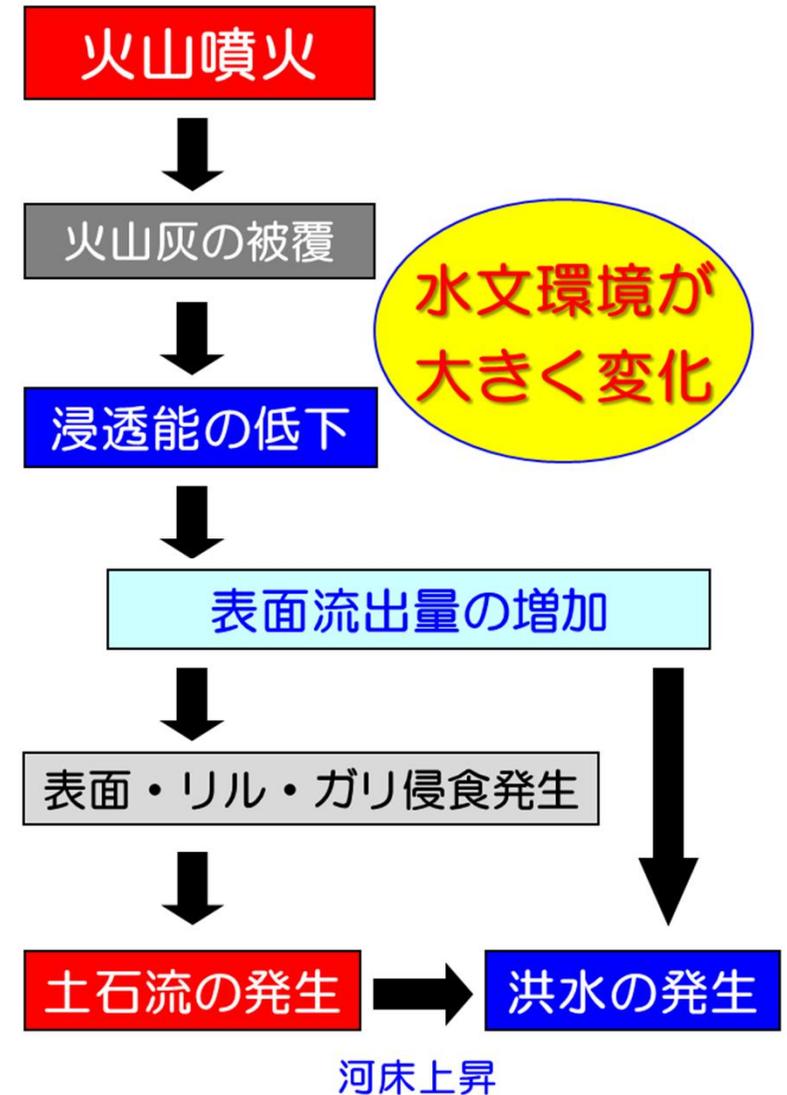
- 右図は、火山噴火に伴って放出された火山灰が原因して起こる土石流や洪水の発生過程を概念的に示したものである。
- 火山灰が地表面を覆うと、流域の水文環境は急激に変化する。すなわち、浸透能の低下により表面流が発生し、斜面では表面・リル・ガリ侵食によって土砂が生産され、さらに土石流の発生につながる。
- 大規模噴火の際は、上記の現象が火山体だけでなく、周辺域の森林流域でも起こることになる。
- 林地に火山灰が堆積したときの水文環境の変化について、九州の火山周辺域で調査した結果を取りまとめたので報告する。

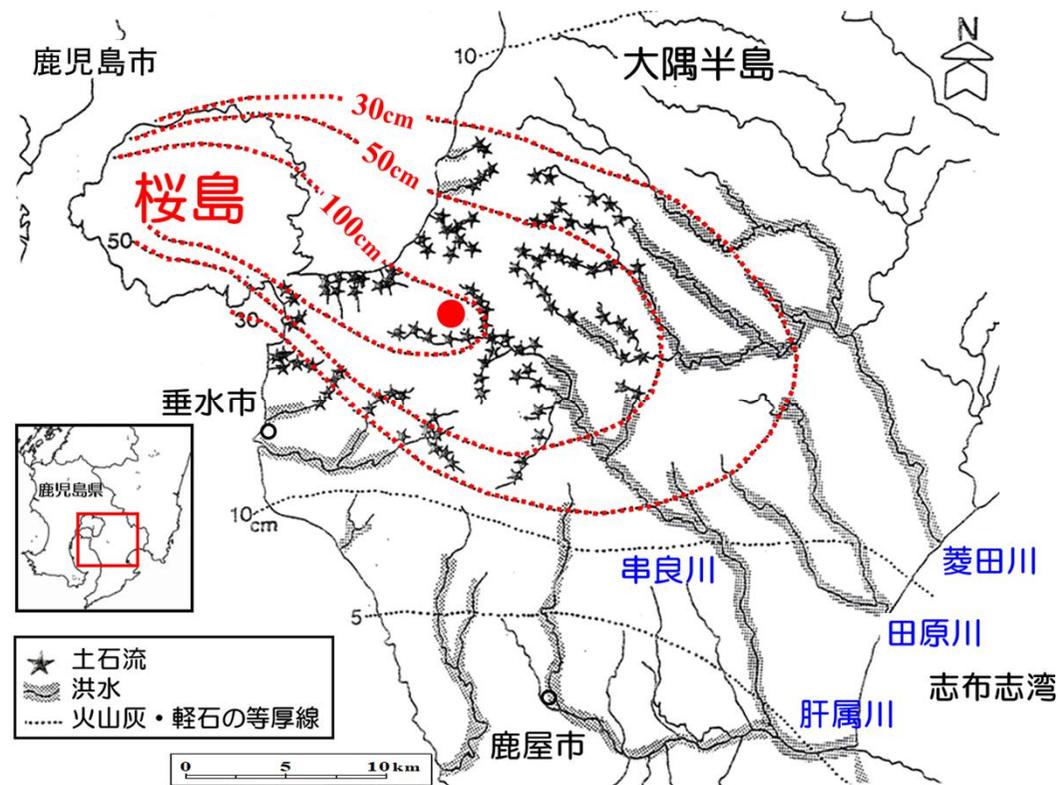
- 1914年桜島大噴火の際は、軽石・火山灰が大隅半島に広く堆積した。右図は、軽石・火山灰の分布図と歴史資料および土石流堆積物の分布調査から土石流や洪水が発生した河川を示したものである。
- 軽石・火山灰が30cm以上堆積した流域では土石流が頻発し、その下流では洪水が生じている。火山噴火が大規模な場合は火山体だけでなく、その周辺域の森林流域でも土石流が発生する。
- 桜島から南東方向の約10km地点において軽石・火山灰の堆積状況を調査した。尾根付近の広葉樹林地には厚さ約1mの軽石・火山灰が堆積しており、下層は軽石主体、上層は火山灰主体であった。全層に占める火山灰層の厚さは10~20%である。

- ②雲仙普賢岳周辺の落葉層が薄いヒノキ林地では、4cm程度の火山灰堆積でも浸透能が極端に低下し、表面流が発生した【事例3】。
- ③諏訪之瀬島では、4年間で5cm程度の火山灰が堆積していたが、火山灰は降雨の影響を受けながら、落葉等を含みながら堆積したために浸透能が著しく低下する状況ではなかった【事例6】。
- ④2011年新燃岳噴火により軽石・火山灰に覆われた林地では、上層の数cmの火山灰は降雨で部分的に流失して浸透能は短期間で上昇し、土石流発生には至らなかった【事例4】。
- ⑤1914年桜島大噴火では軽石・火山灰が30cm以上堆積した流域で土石流が頻発した。広葉樹林地に堆積した1m程度の軽石・火山灰層を調査した結果、上層の火山灰層の厚さは全層の10~20%であった【事例1】。

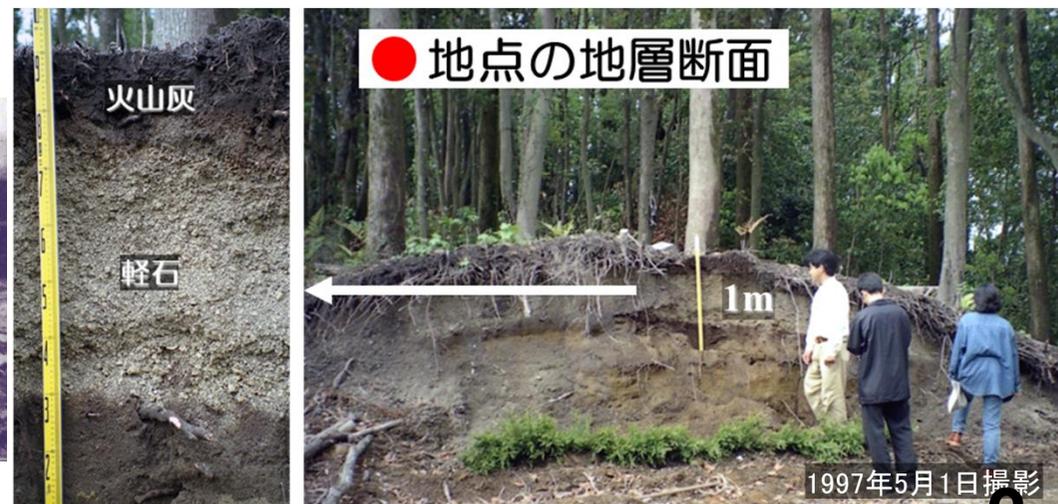
- 1990年代、桜島南岳の噴火に伴って大隅半島の山地は繰り返し降灰に見舞われた。
- 福山町では鉄砲水が発生して米酢製造工場が被災した。
- 林地の火山灰厚は10cmに達し、落葉層は火山灰で充填され、地表面は固くなっていた。林地の浸透能が低下し、表面流が発生したことが鉄砲水の原因と考えられる。

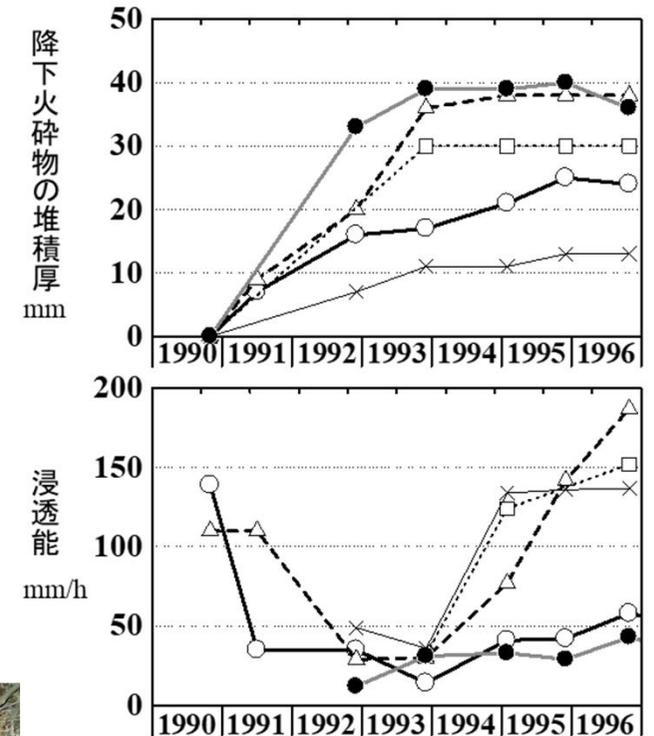
- 1990年11月、雲仙普賢岳は198年ぶりに火山活動を開始した。放出された火山灰は山腹に厚く堆積した。1991年5月からは溶岩ドームの崩壊による火砕流の発生を伴うようになった。
- 火山活動に伴って植生は破壊され、水文環境が大きく変化した。噴火前の浸透能は100mm/h以上を示していたが、**細粒火山灰の堆積により1991年から1992年にかけて50mm/h未満まで低下し、その状態が1993年まで継続した。浸透能の低下によって表面流が発生し、侵食が引き起こされた。**
- 火砕流の発生が少なくなった**1994年後半以降、細粒火山灰の流失や動植物の活動によって浸透能が上昇した箇所もみられた。**
- 落葉層が薄いヒノキ林地は細粒火山灰の堆積により浸透能が著しく低下し、その回復に時間がかかった。

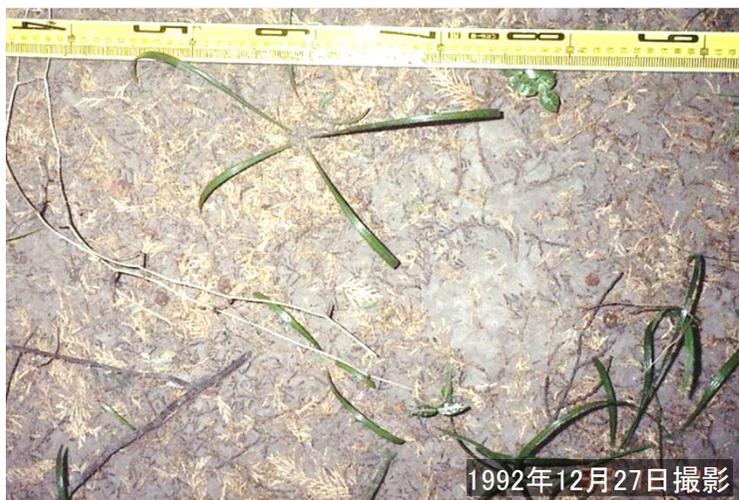
1992年12月27日撮影

普賢岳から南東約3km地点のヒノキ林地  
細粒火山灰が落葉層を充填している。  
火山灰厚33mm, 浸透能12mm/h

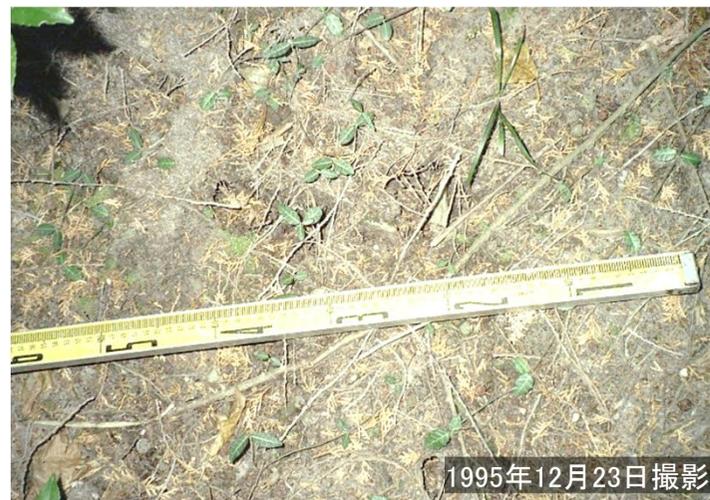
1995年12月23日撮影

普賢岳から南東約3km地点のヒノキ林地  
植物の発芽や小動物により地表攪乱が見られる。  
火山灰厚40mm, 浸透能29mm/h

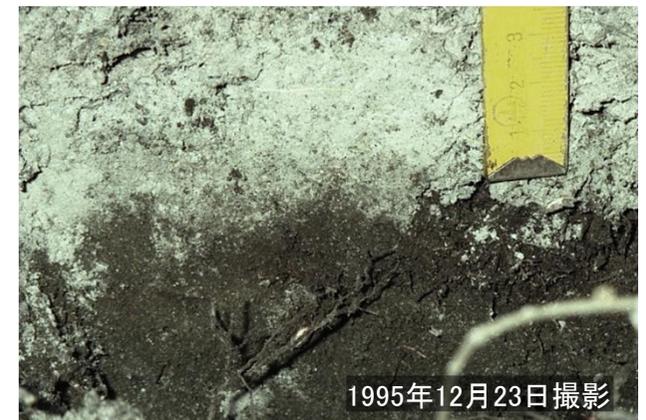
1995年12月23日撮影

普賢岳から南東約3km地点のヒノキ林地の  
表層断面, 細粒火山灰が落葉層を充填し  
ている。4

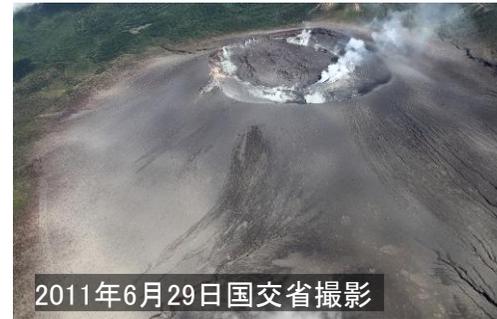
- 2011年1月、マグマ噴火をおこした霧島新燃岳は軽石・火山灰を主体とする火砕物を噴出した。噴火初期は軽石が多く放出され、右図の実線に挟まれる火口から南東方向に、その後、火山灰が破線に挟まれる火口から東方向に降下した。両者が重なる範囲では、**軽石の上に火山灰が堆積した構造**となっている。
- 火砕物の堆積が浸透能低下に及ぼした影響は、火山灰のみが堆積した新燃岳の東側斜面や高千穂峰の北側斜面で大きく、次に軽石とその上に火山灰が堆積した新燃岳および高千穂峰の南東側斜面で大きかった。一方、軽石が主体で火山灰がほとんど堆積しなかった高千穂峰の南側斜面では浸透能低下への影響は小さかった。
- 数cmの火山灰は降雨で部分的に流失して浸透能が短期間で上昇し、土石流発生には至らなかった。**

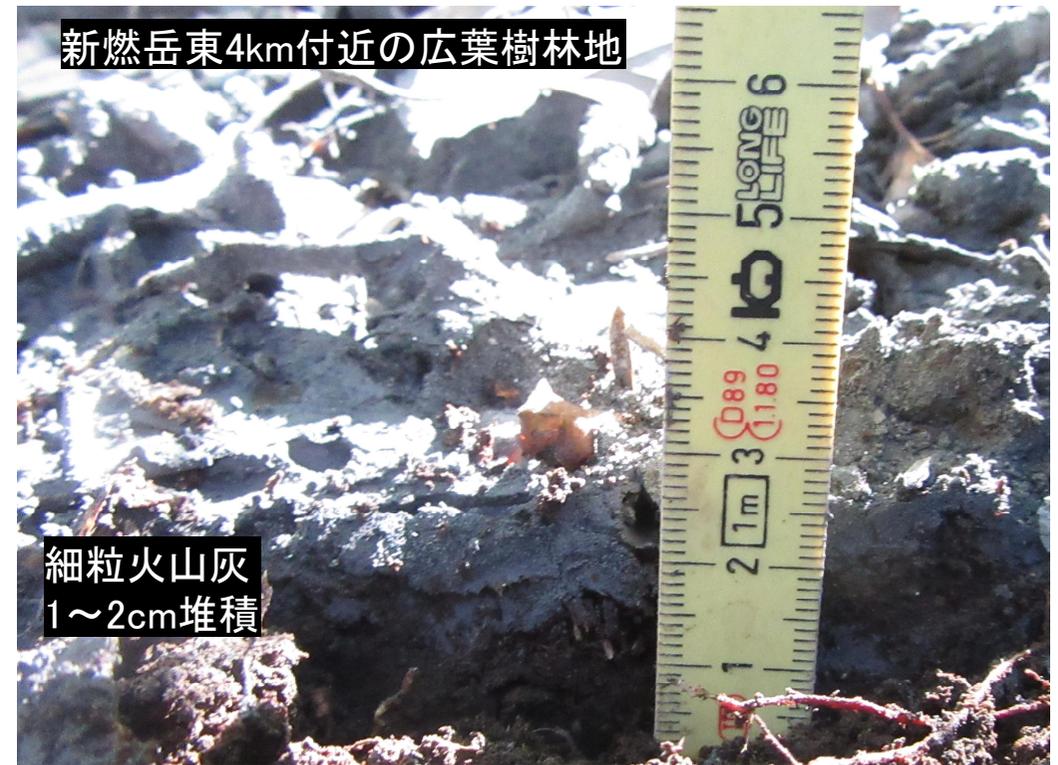
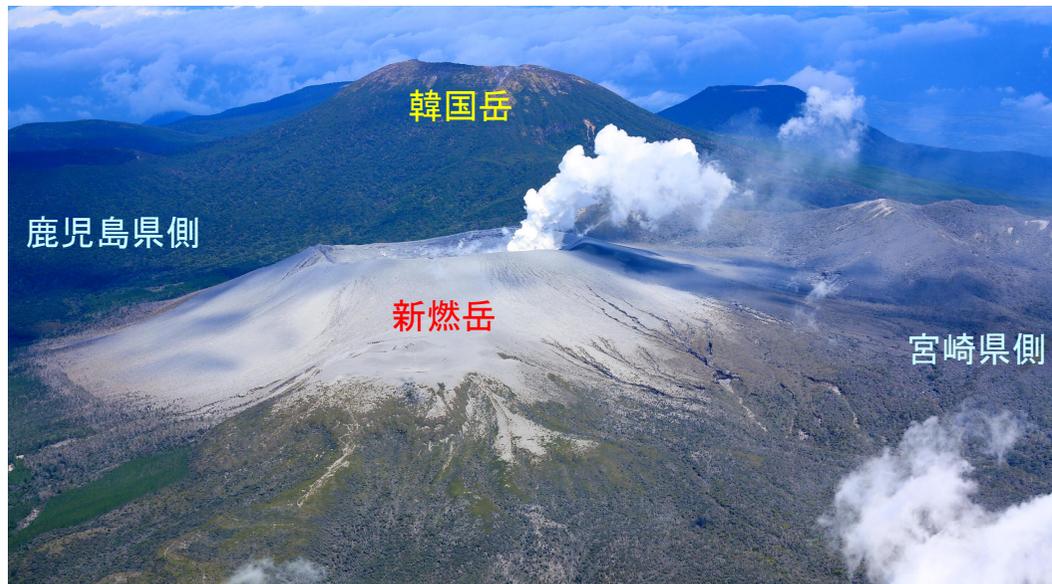
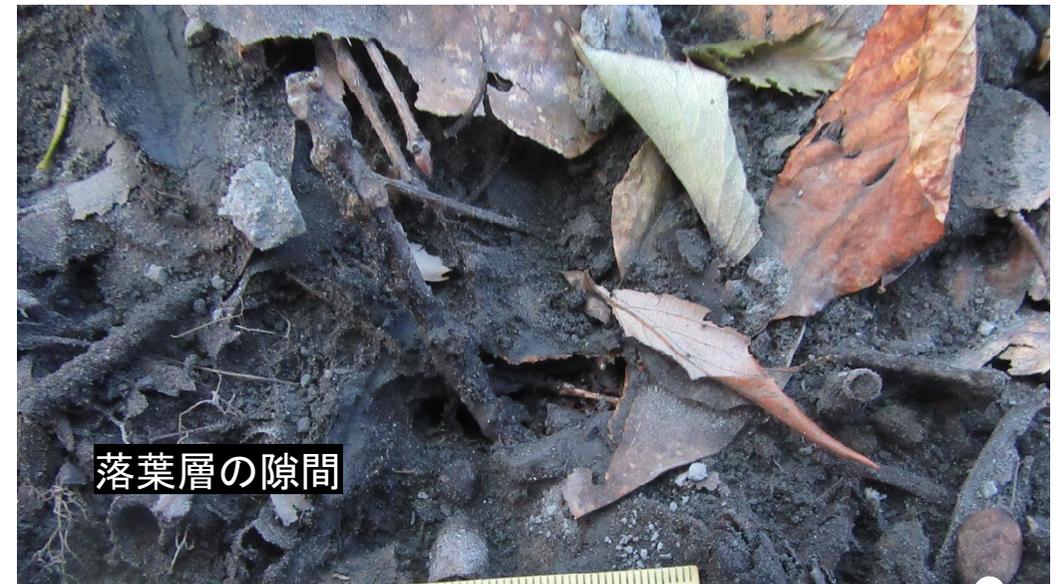
- 霧島新燃岳は、2017年10月11日～17日に噴火を繰り返し、細粒火山灰を噴出した。火山灰は新燃岳の東方向に流れ、宮崎県高原町は降灰に見舞われた。
- 新燃岳から東方向の4km地点の**広葉樹林地**を調査した結果、**細粒火山灰が1～2cm堆積**していた。
- 厚さ5cm程度の落葉層**には間隙がみられ、リル・ガリ侵食につながるような表面流の発生は確認されなかった。

- ①健全な林地には5cm程度の落葉層があり、浸透能が大きいために表面流が発生することはほとんどない**(a)**。そのような林地に数cmの火山灰が堆積しても落葉層にはまだ間隙が存在し、表面流の発生は部分的で、リル・ガリ侵食の発生につながる可能性は低い**(b)**【事例5】。火山灰量が増加していくと、斜面から溪流へ表面流が連続してリル・ガリ侵食の発生の可能性が高くなり**(c)**，林地に10cm程度の火山灰が堆積すると落葉層は火山灰で充填され、地表面が固くなり、浸透能低下による表面流に起因した土石流が発生することもある【事例2】。

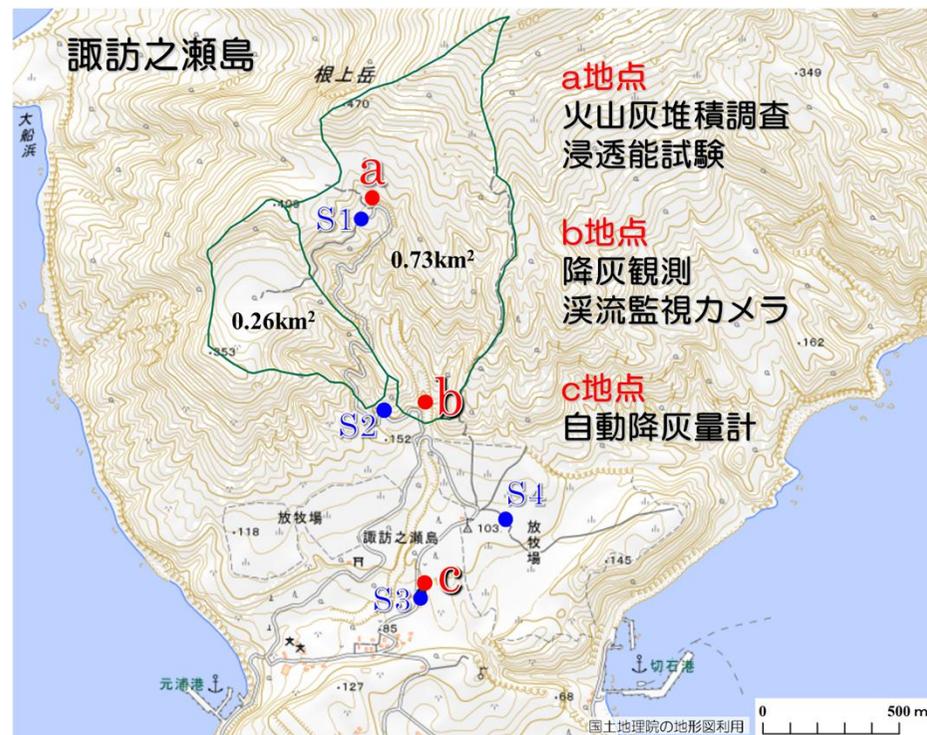
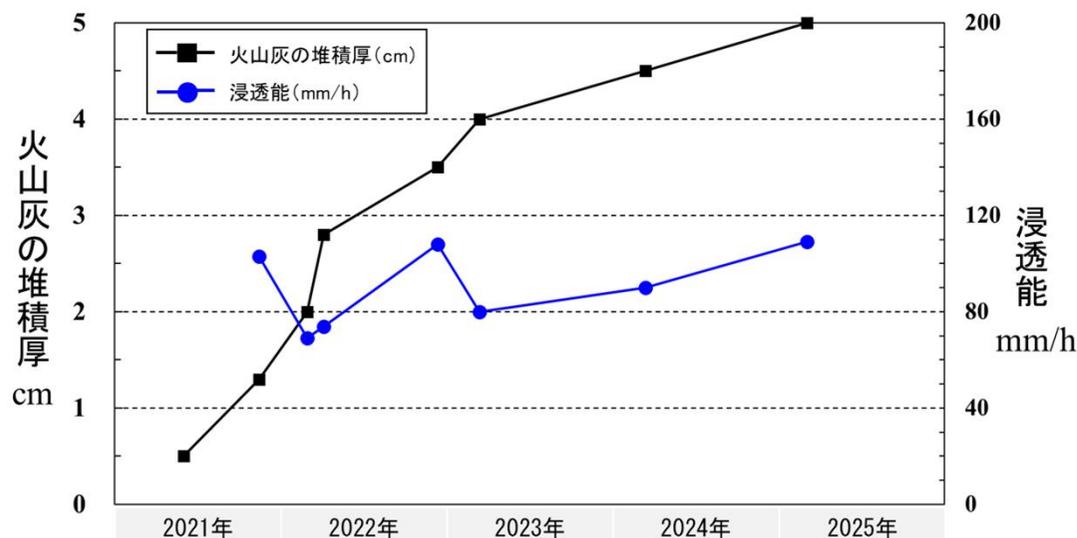
- 2020年12月以降、御岳火口から火山灰が放出されている。集落上流域のa地点（火口から南西方向約2.2km）の広葉樹林地における火山灰堆積厚、浸透能等の調査を実施している。
- 2025年3月現在、**火山灰堆積厚は5cm程度**である。火山灰は、降雨の影響を受けながら、また落葉等を含みながら堆積したため、浸透能が著しく低下することはなく、**100mm/h前後で推移**している。
- 広葉樹林地に表面流の発生は見られない。

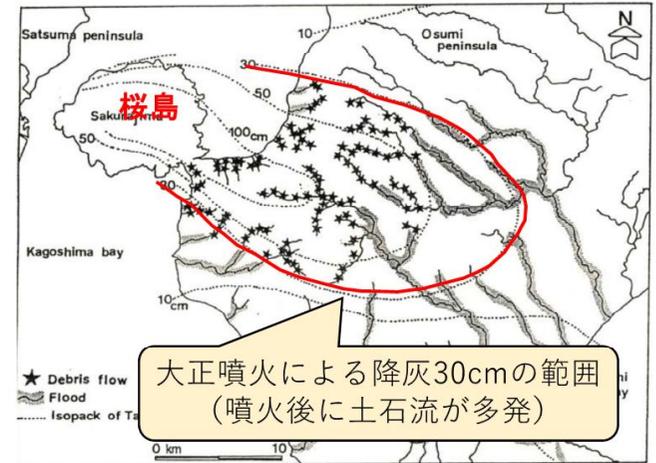
### ■大正噴火による降灰の分布と土石流の発生個所

1914 桜島噴火報告書（平成23年3月）中央防災会議災害教訓の継承に関する専門調査会によると、土石流堆積物の多くは降灰厚30cmが及ぶ範囲に分布していることが報告されている。

- ★ 土石流発生個所
- 大正噴火降灰範囲実績
- 大正噴火降灰範囲実績（30cm）
