○災害概況
 発生日時: 4月11日午前3時50分ごろ
 場所: 大分県中津市耶馬溪町大字金吉
 被害状況: 土砂崩れ(幅約200m・長さ約250m)^{※1}により民家4軒が被災。^{※1} ヘリ画像より判読
 市道床波山浦線全面通行止め
 (消防等情報) 住民6人(死者1名、5名安否不明)
 避難情報: 近隣地区(8世帯19人)に避難勧告、3世帯6人が避難中(自主避難含む)^{※2} 中津市HPより

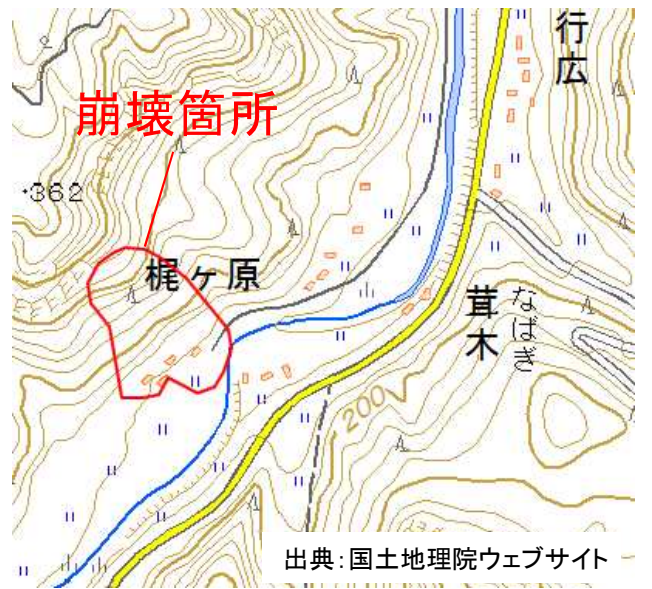
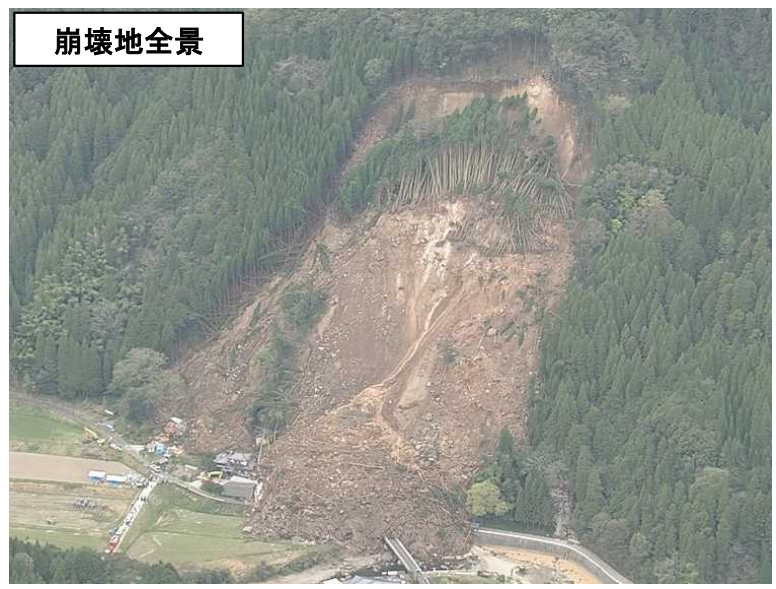
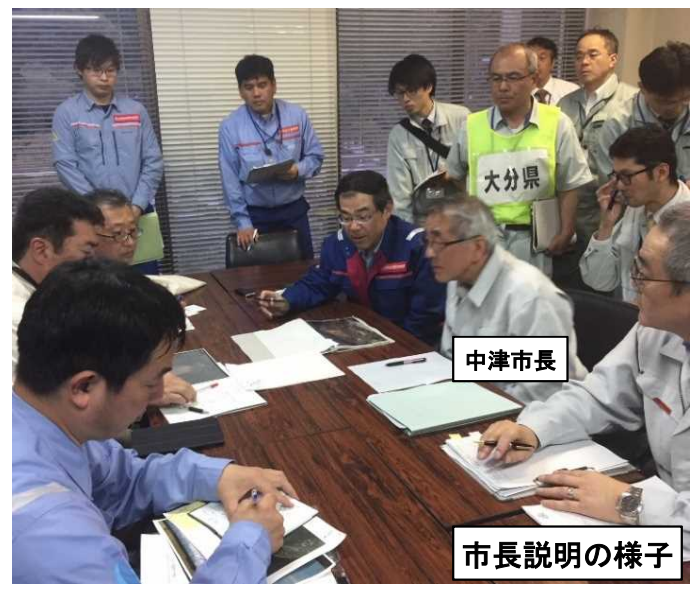
- ・本日の概査では崩壊メカニズムを特定することはできないが、風化して強度が低下した基岩が崩壊発生に大きく影響したというような素因によるものと判断。
- ・降雨がない中での崩壊であるため、崩壊の予測は難しかった。
- ・このような崩壊に対しては、土砂災害警戒区域等をもとに自宅場所の危険性を把握し、転石、落石、地鳴り、湧水の増加などの前兆現象に注意を払う必要。
