○災害概況
 発生日時: 4月11日午前3時50分ごろ
 場所: 大分県中津市耶馬溪町大字金吉
 被害状況: 土砂崩れ(幅約200m・長さ約240m)により民家4軒が被災。
 市道床波山浦線全面通行止め
 (消防等情報) 死者3名(うち1名は身元確認中)、4名安否不明
 避難情報: 近隣地区(10世帯26人)に避難勧告、3世帯6人が避難中※中津市HPより

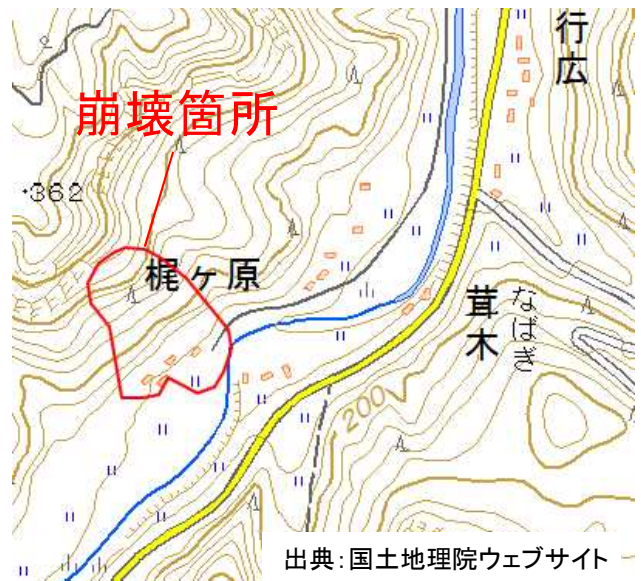
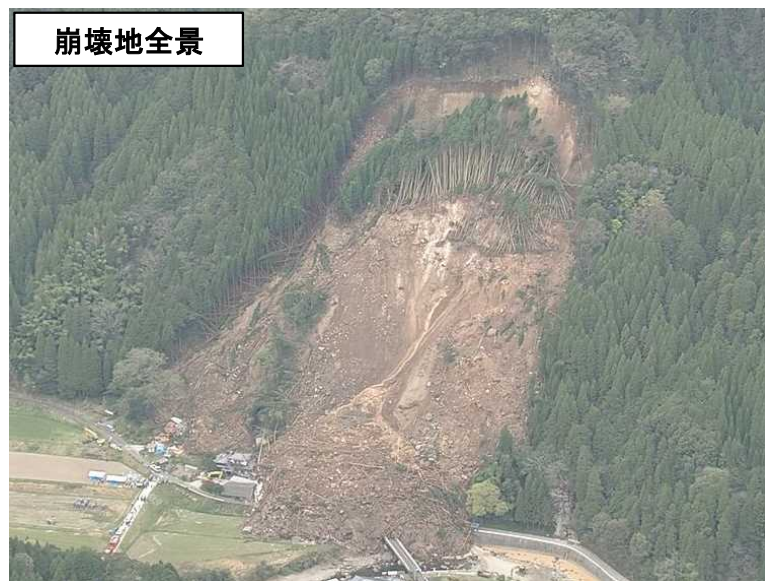
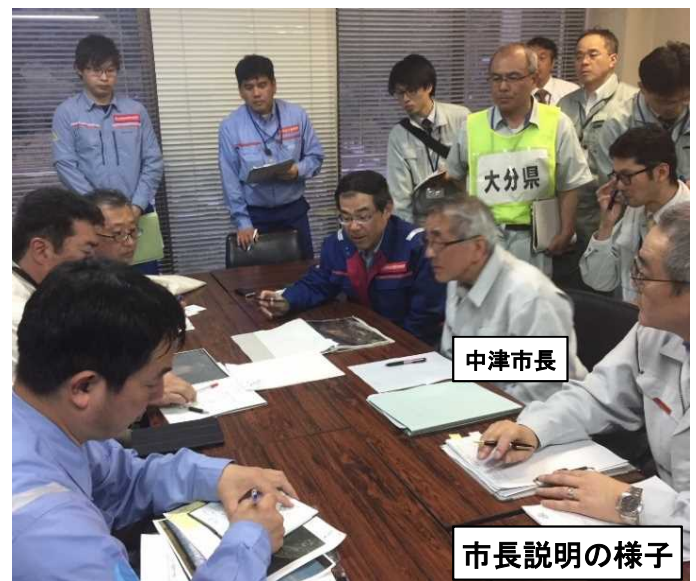
- ・本日の概査では崩壊メカニズムを特定することはできないが、風化して強度が低下した基岩が崩壊発生に大きく影響したというような素因によるものと判断。
- ・降雨がない中での崩壊であるため、崩壊の予測は難しかった。
- ・このような崩壊に対しては、土砂災害警戒区域等をもとに自宅場所の危険性を把握し、転石、落石、地鳴り、湧水の増加などの前兆現象に注意を払う必要。

- ・大分県からの派遣要請に基づき、国土技術政策総合研究所・土木研究所から専門家を派遣(4月11日)。(国総研: 桜井深層崩壊対策研究官、鈴木研究員、他1名、土研: 藤平上席研究員)
- 「はるかぜ号」にてヘリ調査を実施し、調査結果について中津市長に報告。二次災害の危険性等について助言。4月12日9時より現地地上調査を実施。
- ・九州地整は現地にテックドクターを3名(九州大学: 安福教授、三谷教授、水野准教授)派遣(4月11日)。
- ・九州地整はドローンによる調査、衛星通信車等2台、無人バックホウ等3台及び照明車4台を派遣。
- ・九州地整及び大分県からの要請により、大分県建設業協会よりバックホウを派遣。
- ・大分県が土砂災害危険箇所等の緊急点検を実施(4月12~13日)。
- ・大分県が崩壊斜面の中腹に伸縮計3基を設置し、観測を開始(4月14日~)。
