# 平成24年の土砂災害

【国土交通省 砂防部】

平成24年の土砂災害

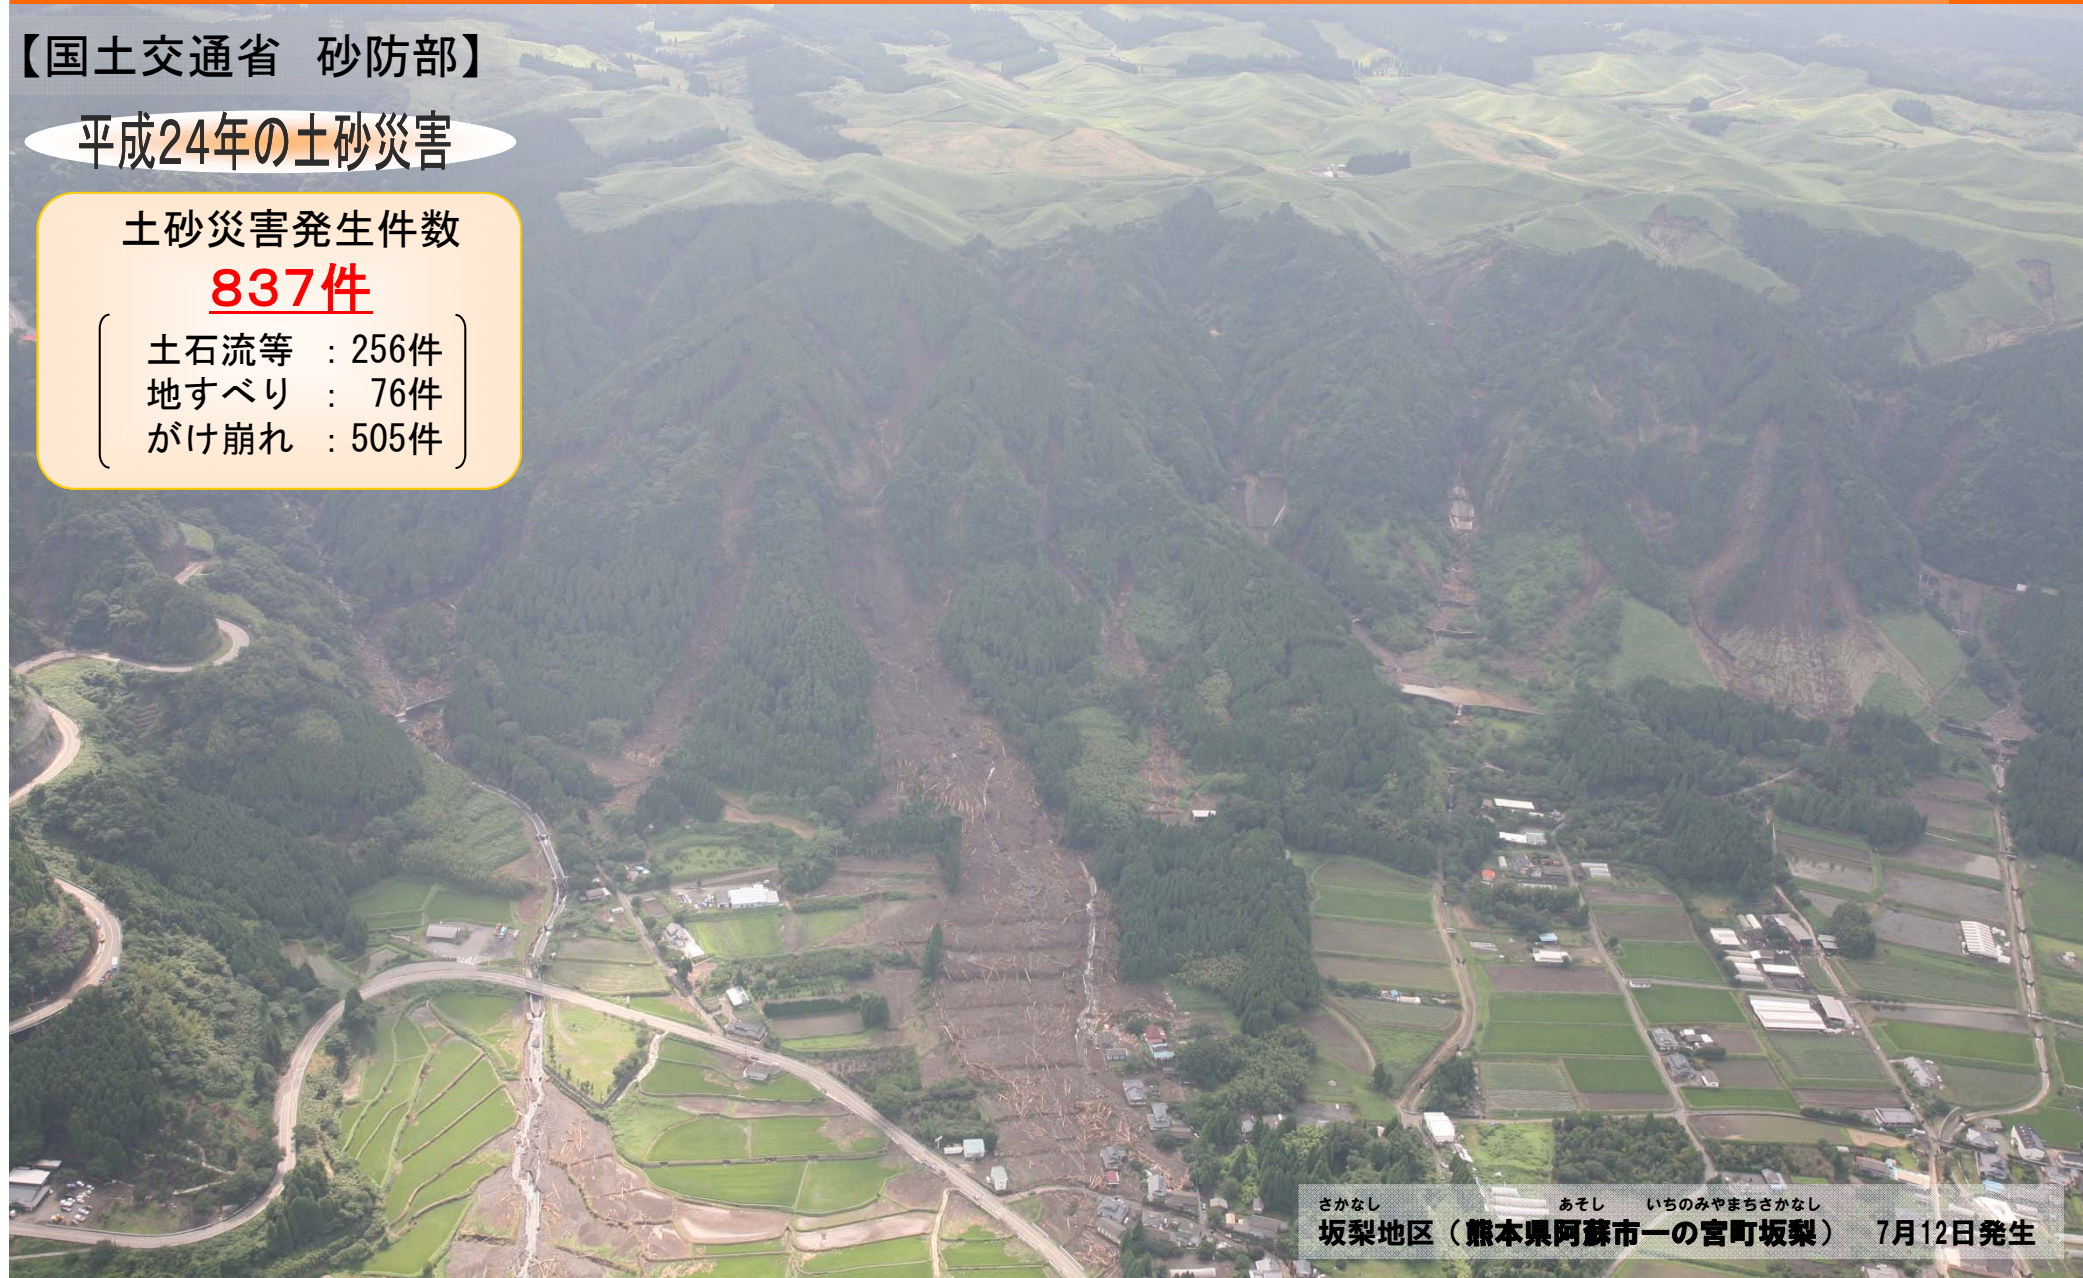
さかなし あそし いちのみやまちさかなし  
坂梨地区（熊本県阿蘇市一の宮町坂梨） 7月12日発生

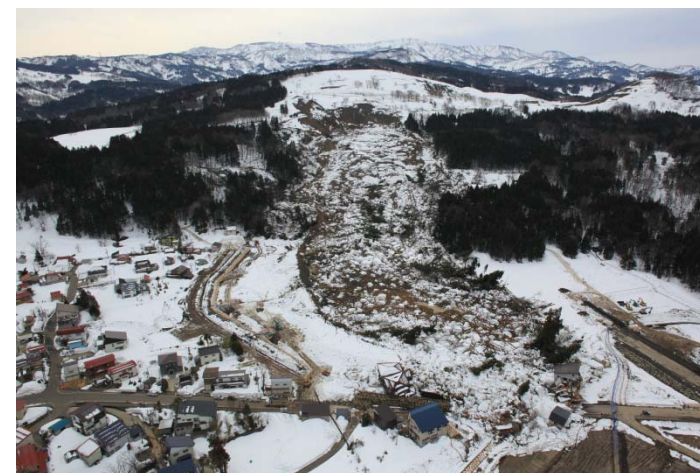
- いたくらく こがわ
- 平成24年3月7日、新潟県上越市板倉区国川地内において、融雪による地すべりが発生。
  - 新潟県は、8日に地すべり及び都道府県で初めて土砂災害防止法第26条に基づく緊急調査に着手。
  - 同日、土砂災害防止法第29条に基づく土砂災害緊急情報を上越市へ通知。
- (5/21に5回目の緊急情報通知し、緊急調査を終了。)

- 幅 約150m
  - 長さ 約500m
  - 深さ 約20m
  - 移動距離 約250m
  - 移動土砂量 約75万m<sup>3</sup>
  - 被害
    - ・住家4戸及び非住家7戸損壊
    - ・県道三和新井線通行止
- ※人的被害は無し

- 3/7 地すべり発生
- 3/8 緊急調査着手  
土砂災害緊急情報1号(被害想定範囲設定)  
国川地区 21世帯80名に避難勧告
- 3/9 応急対策着手  
土砂災害緊急情報2号(被害想定範囲拡大)
- 3/10 災害救助法の適用  
機材追加支援
- 3/13 土砂災害緊急情報3号(被害想定範囲再拡大)
- 3/27 土砂災害緊急情報4号(被害想定範囲縮小)
- 4/9 災害関連緊急地すべり対策事業採択
- 5/21 土砂災害緊急情報5号(緊急調査終了)  
避難勧告を大幅縮小

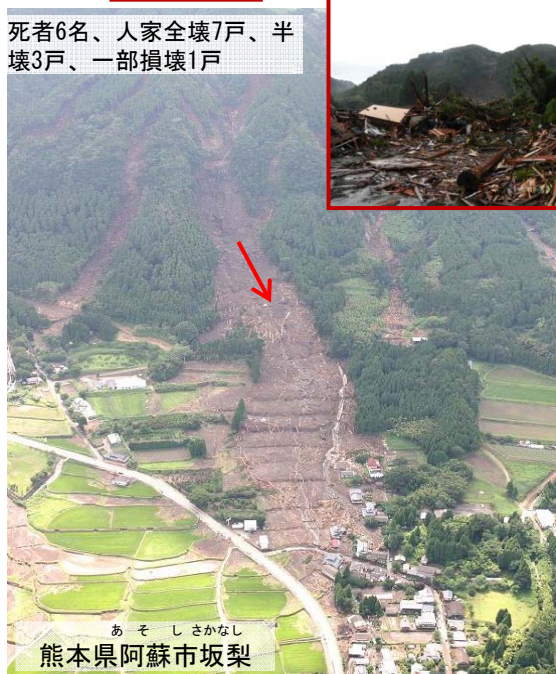
熊本県阿蘇市坂梨

### 7/12 土石流発生

死者6名、人家全壊7戸、半壊3戸、一部損壊1戸

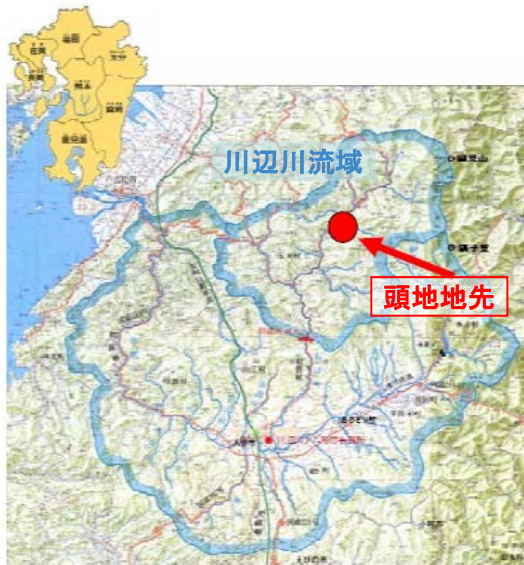
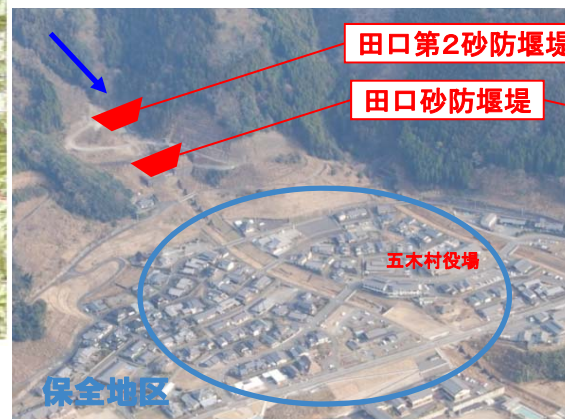
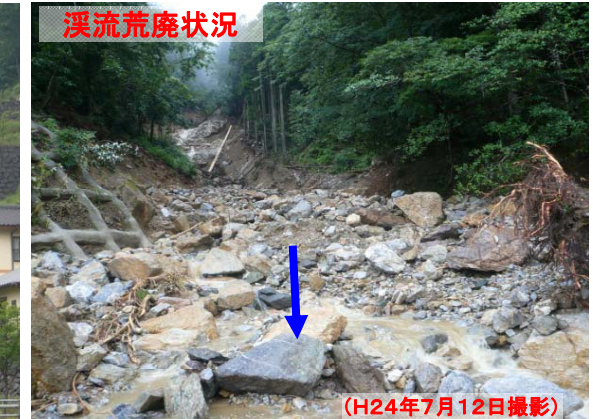
災害発生日：平成24年7月12日 [時間最大雨量68mm(7/12 11時)、連続雨量322mm(7/12 1時～7/13 14時)]  
平成24年6月24日 [時間最大雨量31mm((6/24 9時)、連測雨量274mm(6/23 8時～6/24 21時)]

発生場所：熊本県球磨郡五木村甲

状況：梅雨前線豪雨により土石流が発生したが、砂防堰堤が整備されており、土石流(約7,600m<sup>3</sup>)を捕捉。下流地区の土石流被害を未然に防止した。

7月12日降雨により約7,100m<sup>3</sup>を捕捉

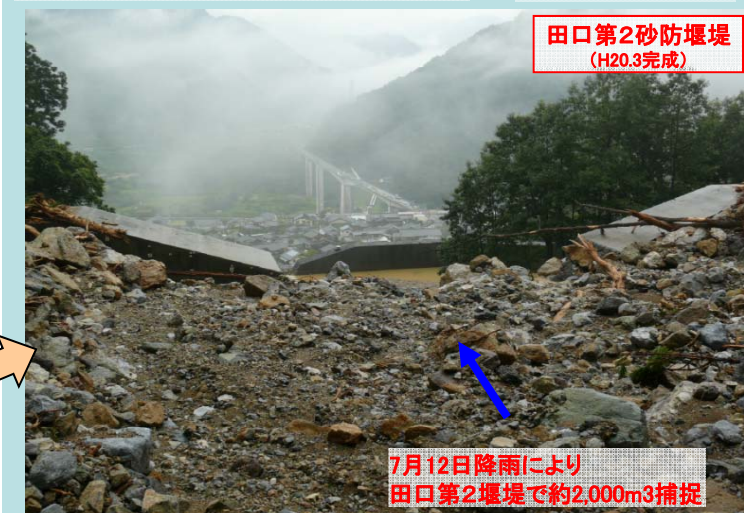
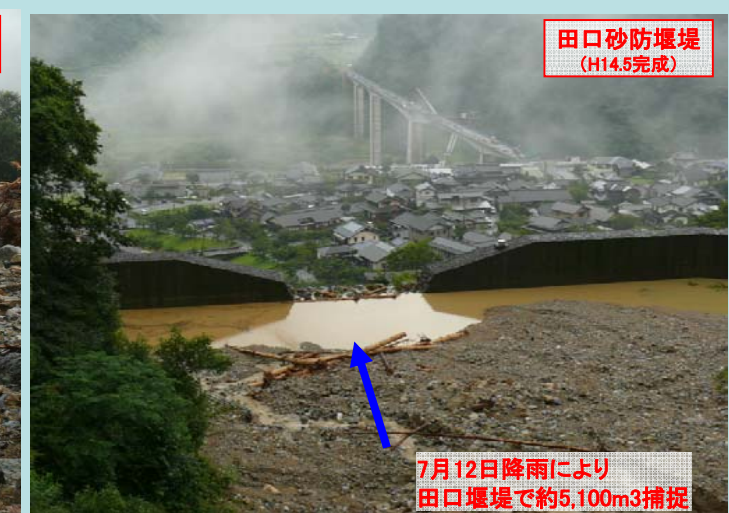
2基の堰堤が土砂を捕捉し、土石流被害を未然に防止

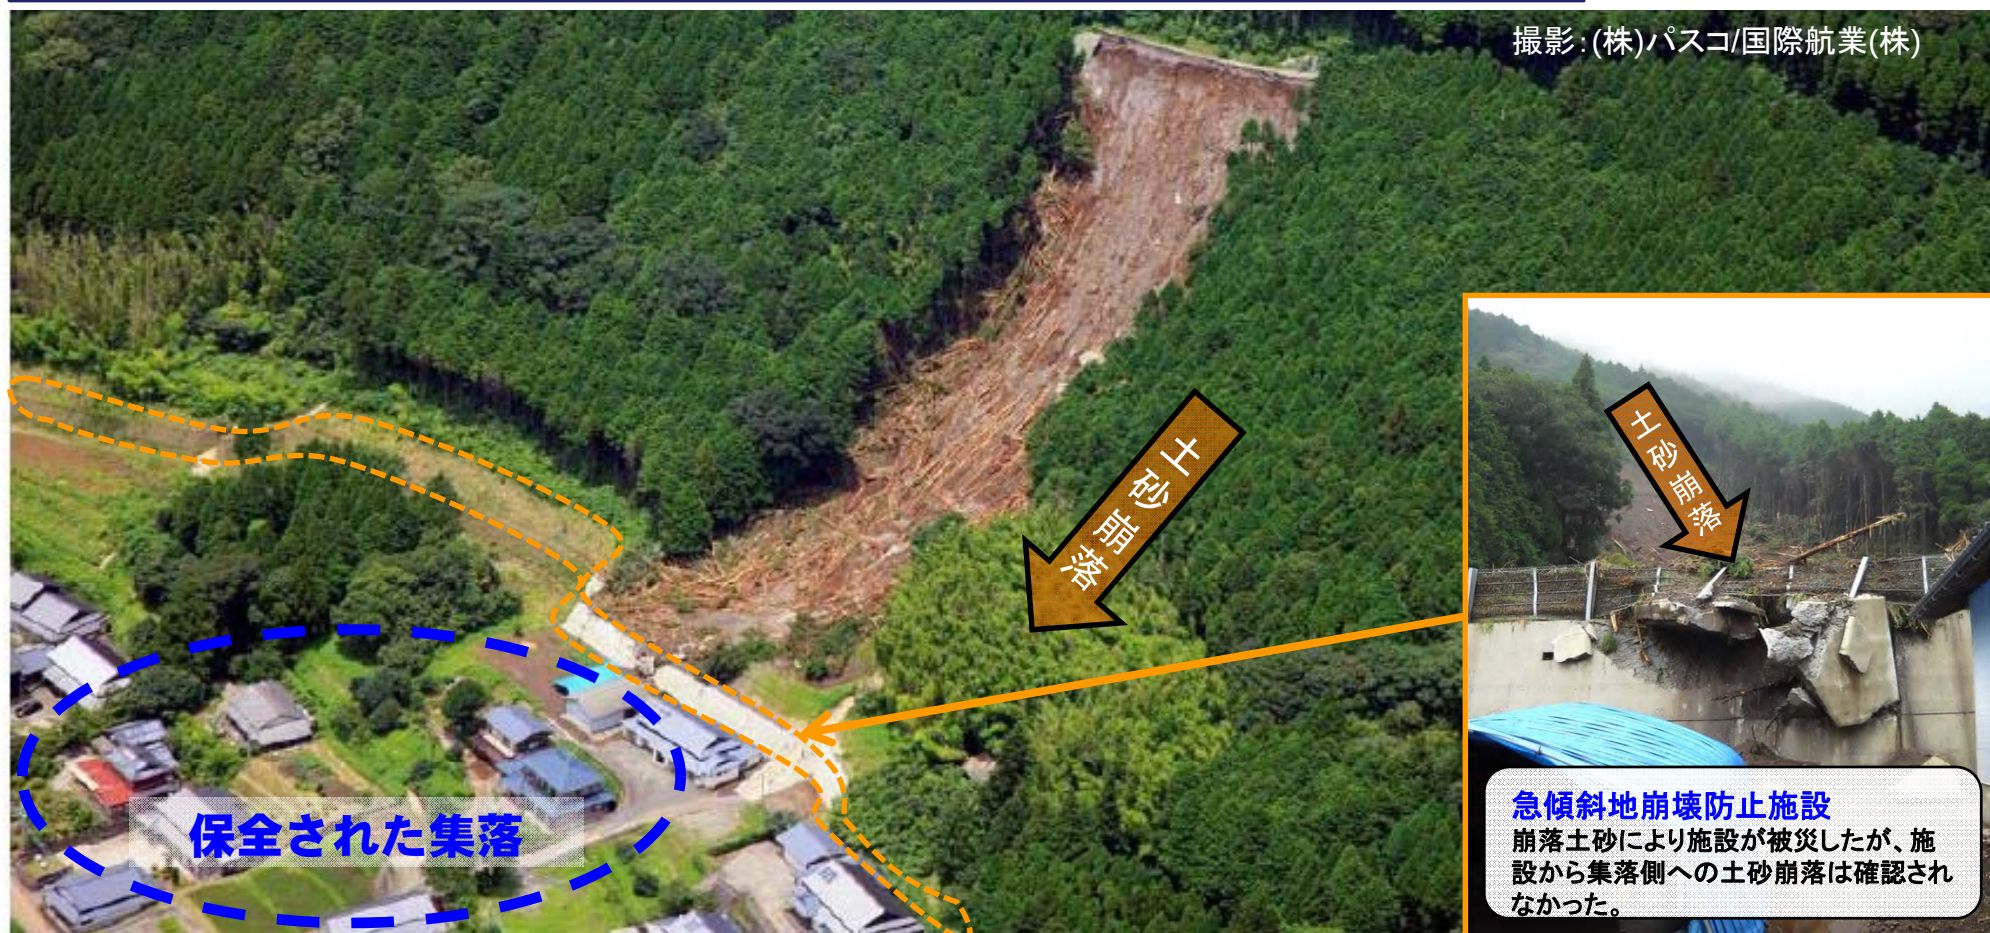
災害発生日：平成24年7月12日

降雨状況：連続雨量 572mm (7月11日 16時～7月14日 18時)

時間最大雨量 74mm (7月12日 3時～4時) ※熊本県長陽雨量局

発生箇所：熊本県阿蘇郡南阿蘇村立野

状況：梅雨前線に伴う豪雨によりがけ崩れが発生したが、待受擁壁が整備（平成22年完成）されており、崩壊土砂を捕捉。施設は被災したものの、保全対象への被害を防いだ。

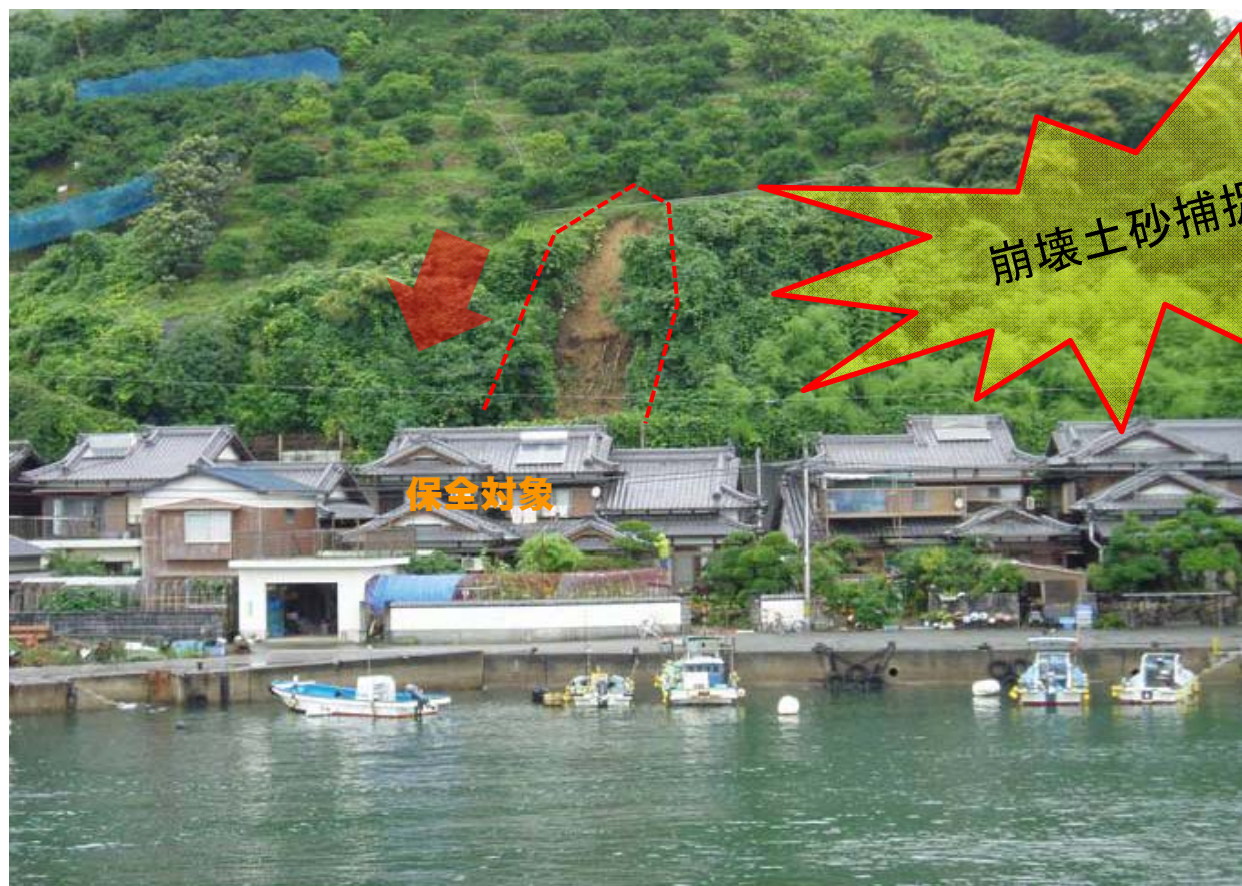
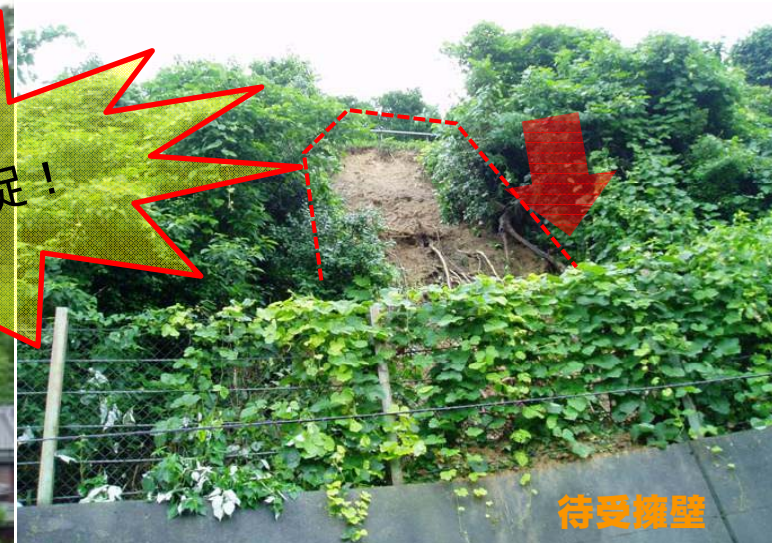
災害発生日：平成24年6月24日

降雨状況：連続雨量 72mm(6月24日1時～6月25日2時)

時間最大雨量 6mm(6月24日8時～9時) ※宇和島観測局

崩壊状況：高さ 15.0m 幅 5.0m

発生箇所：愛媛県宇和島市百之浦居浦地区

状況：6月24日の梅雨前線豪雨によりがけ崩れが発生したが、待受擁壁が整備（昭和56年施工）されており土砂等を捕捉。被害軽減に効果を発揮した。

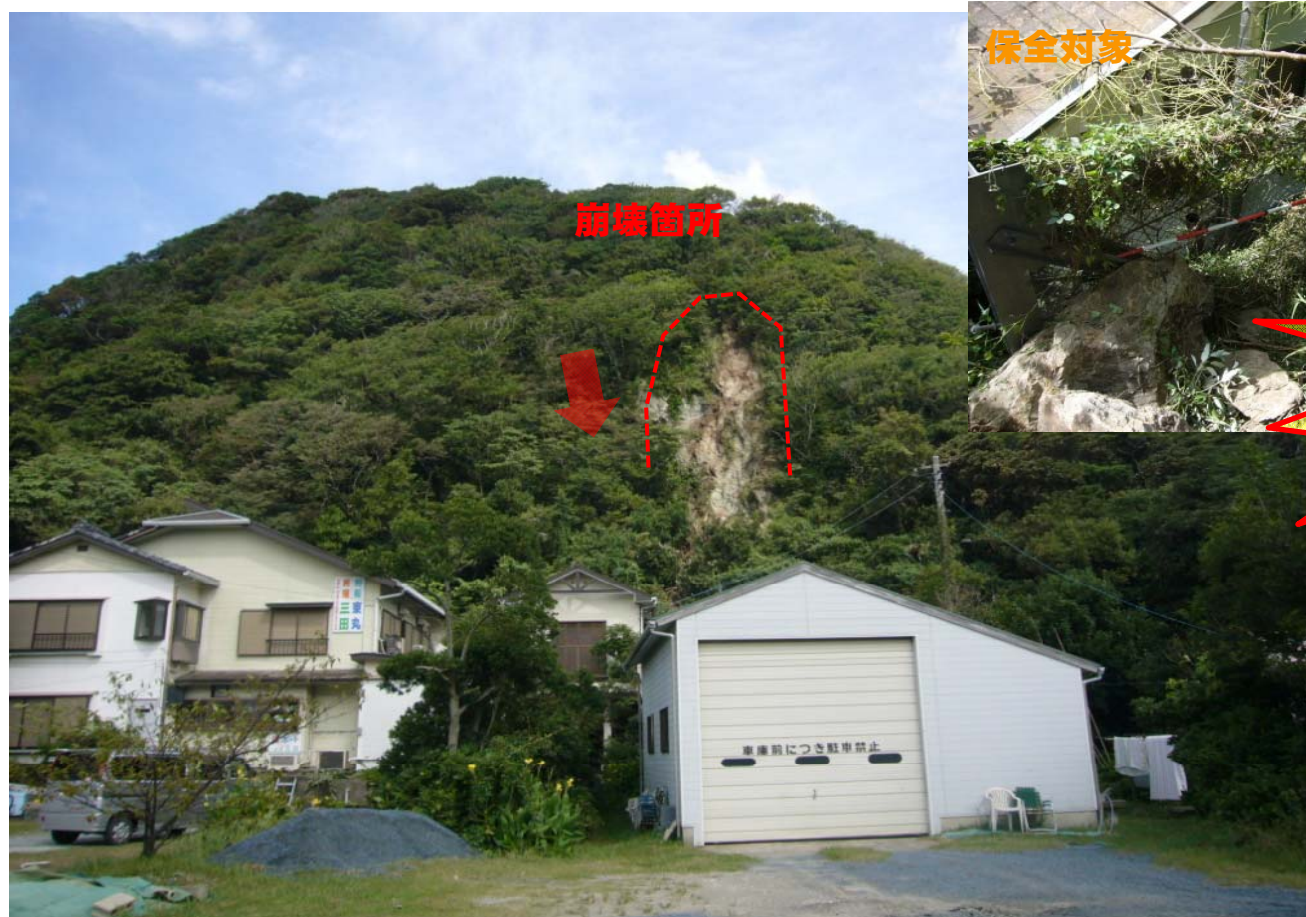
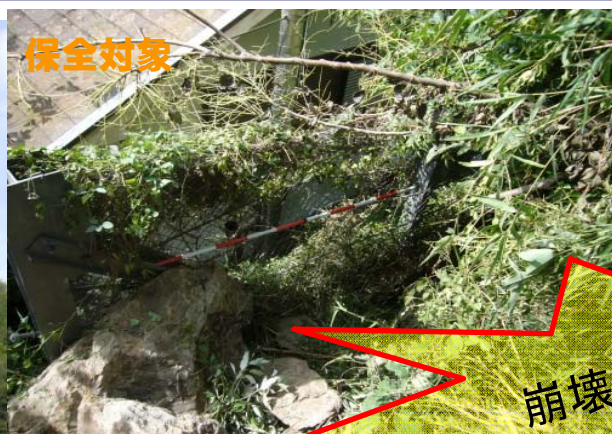
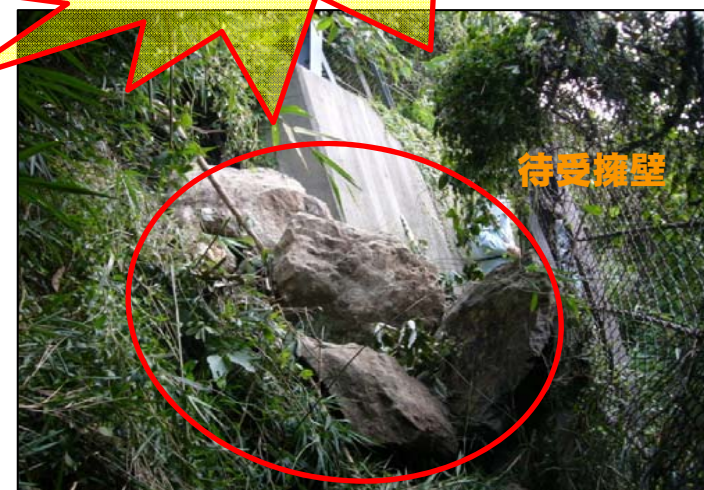
待受擁壁

災害発生日：平成24年9月23日

降雨状況：連続雨量 53mm（9月23日4時～18時）

時間最大雨量 10mm（9月23日14時～15時） ※鋸南観測局

崩壊状況：高さ 10.0m 幅 3.0m

発生箇所：千葉県南房総市鋸南町大六

状況：9月23日の大雨によりがけ崩れが発生したが、待受擁壁が整備（昭和57年施工）されており土砂等を捕捉。被害軽減に効果を発揮した。

崩壊土砂捕捉！
