静岡県浜松市天竜区春野町杉 「門島地区」地すべりの経緯

平成25年5月17日17時現在
水管理・国土保全局砂防部保全課

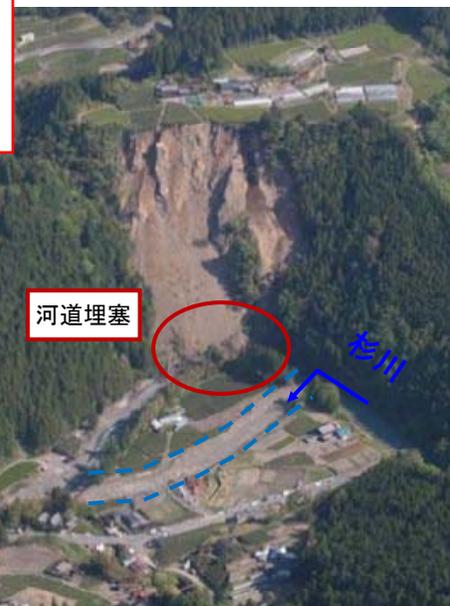
【現地状況 4月27日撮影】

- 3月22日 地すべりの変状確認 → 4月19日に変状が増大
- 4月21日23時50分 6世帯24名に避難勧告 → これまでに人的・家屋被害なし
- 4月23日4時20分 **地すべり崩落**(幅80m 高さ90m 崩壊土砂量5万m³) 杉川の河道は約8割埋塞
- 4月23日 静岡県からの要請により**地すべり専門家の派遣**及び**照明車、衛星通信車の配備**
- 4月23日9時30分 専門家の助言を受けて監視体制強化及び調査継続
- 4月25日14時 静岡県が仮設流路の開削に着手 → 4月24日 0時30分完成(L=200m、W=20m)
- 4月25日22時13分 関係機関(静岡県、浜松市、中部地方整備局、警察)からなる**情報連絡会**の開催
- 4月26日18時 5回目の崩落発生(上流側30m、崩壊土砂量1万m³)→新たな河道閉塞なし
- 4月26日21時16分 中部地整「**門島地すべり緊急支援チーム**」を設置、現地に**TEC-FORCE職員**を常駐
- 4月29日9時 6回目の崩落発生(下流側40m、崩壊土砂量1万m³)→大きな崩落は収束の見込み
- 5月1日 中部地整が**地上設置型合成開口レーダー**による**地すべり監視**を開始
- 5月16日 **対策検討委員会**(県主催)を開催 → 避難勧告一部解除(継続 3世帯16名)
- 5月16日 対策検討委員会により**斜面の安定化傾向を確認** → 避難勧告解除
(ただし、川と仮設流路に挟まれた1世帯については危険区域のため避難継続)
