きたあづみぐん おたりむら いけばら
 平成25年4月22日に長野県北安曇郡小谷村池原地区で発生した地すべりに対して
災害関連緊急地すべり対策事業を実施します。

砂防部 保全課
 平成25年6月27日

融雪に伴い発生した地すべりに対して、長野県が緊急的に対策工事を実施します。(事業費:約1.3億円)

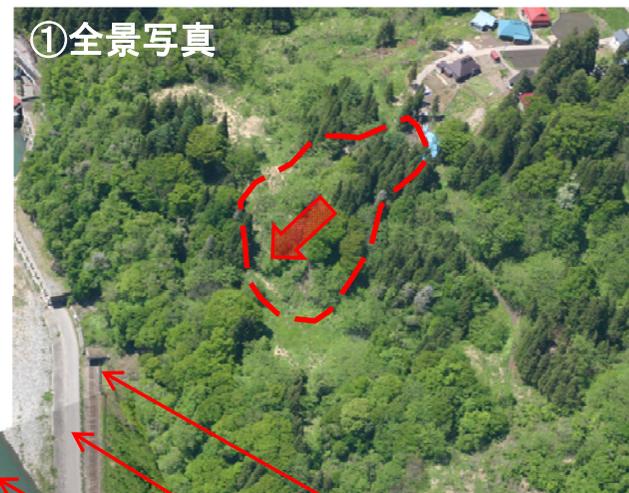
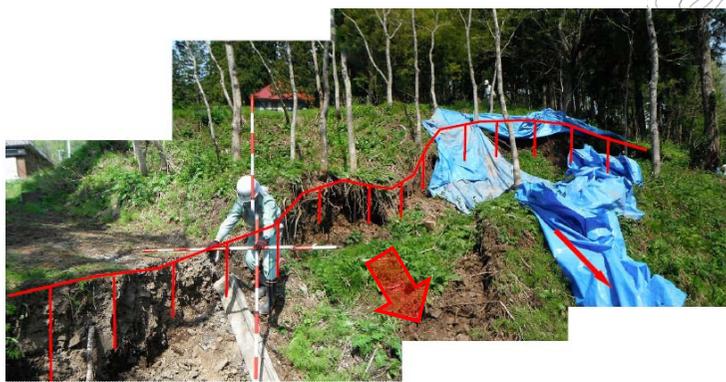
①全景写真

JR大糸線
 県道川尻小谷糸魚川線
 一級河川姫川
