せんぼくし たざわこ たざわ くようぶつ

- ・派遣先：秋田県仙北市田沢湖田沢供養佛
- ・派遣要請：平成25年8月 9日(金)【秋田県からの要請】
- ・派遣期間：平成25年8月10日(土)
- ・派遣メンバー：
国土技術政策総合研究所 危機管理技術研究センター
砂防研究室 蒲原 室長ほか

● 被害の状況

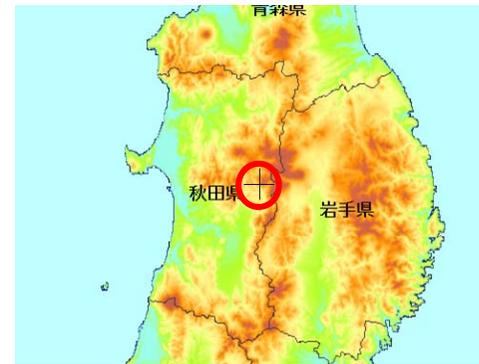
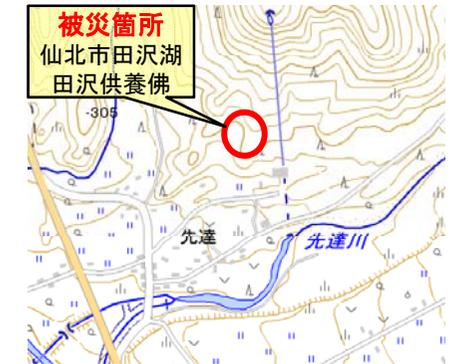
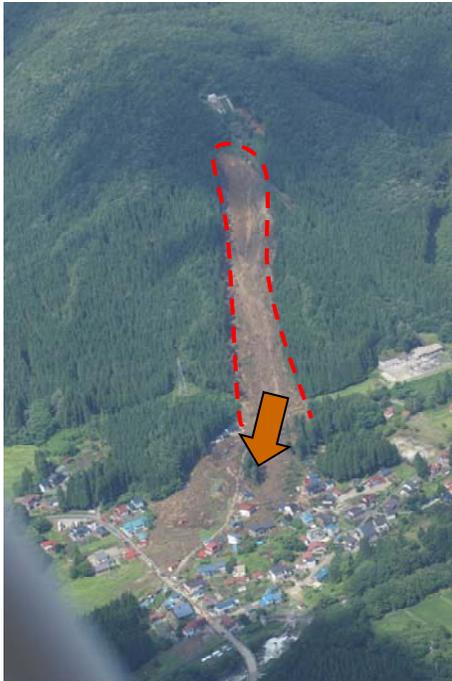
8月9日11:50頃 土石流発生
【人的被害:死者6名、負傷者2名
人家被害:全壊5戸、半壊1戸】

- 崩壊の滑落面には湧水や落ち残りは見られないことから、直ちに再移動の危険性は高くない
- 崩壊により堆積している土砂は不安定な状態にあり、湧水も見られることから、降雨により再移動しやすい
- 捜索・復旧活動は降雨や流水の濁りに注意して実施すべき
- 今回の調査は崩壊地内の調査を行えなかったため、早い段階で詳細な調査が必要

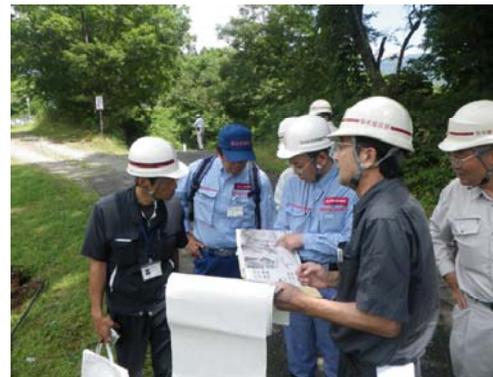
現地における技術指導
