長野県木曽郡南木曽町読書で 発生した土石流災害

1)場 所 : 長野県 木曽郡 南木曽町 読書 三留野地区

2) 発災日時 : 平成26年7月9日(水) 17時40分頃

なしざわ おおさわだがわ 3) 土石流発生箇所 : 梨子沢、大沢田川

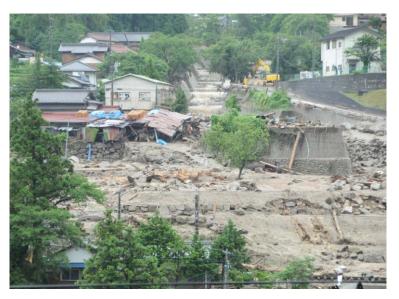
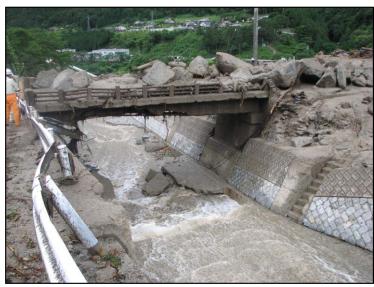
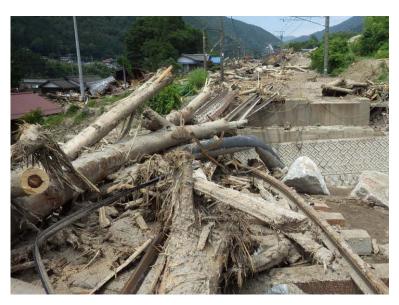
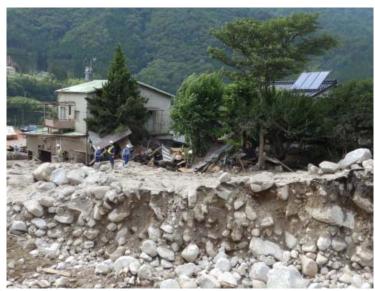
土石流による被害状況

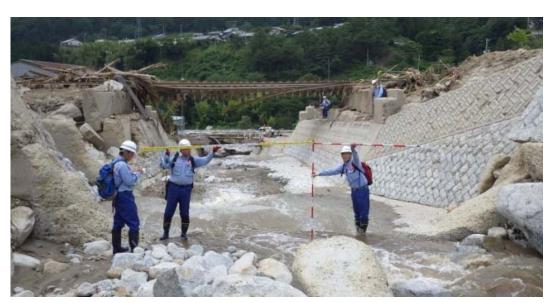
小梨子沢で見つかった10mを超える巨石

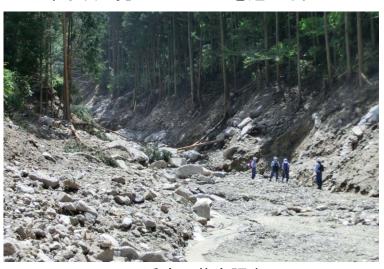
渓流の荒廃調査

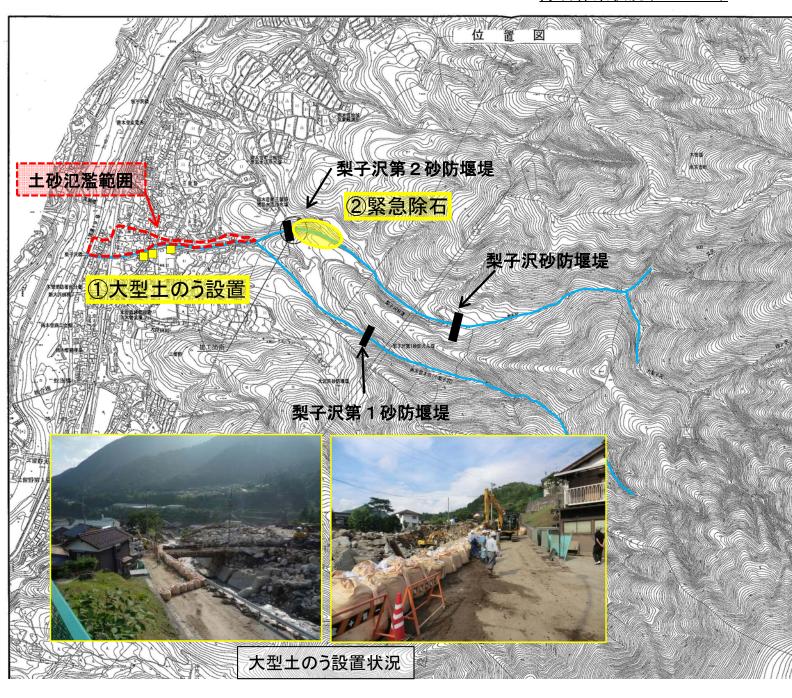
除石作業状況(H26.7.18)

- (4)応急復旧
- ①大型土のうを設置する緊急工事7月10日 工事着手
- ②梨子沢第2砂防堰堤の緊急除石工事 7月13日 工事着手 7月18日 進入路が完成し、除石作業に着手

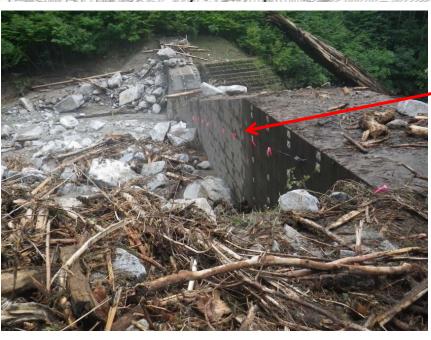
ワイヤーセンサー

■土石流感知ワイヤーセンサー設置状況 (7月14日 梨子沢第1砂防堰堤)

- (6)土石流センサーの設置
 - ■7月14日 梨子沢にワイヤーセンサー設置(2か所)
 - ■7月15日 同沢にワイヤーセンサー設置(3か所)

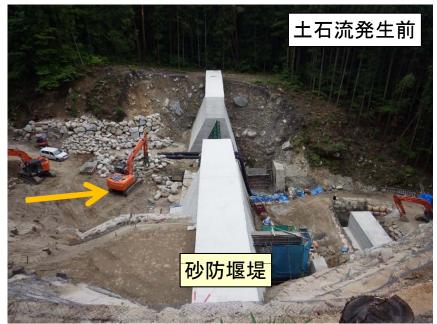
(H26.6.16撮影)

<梨子沢第2砂防堰堤の状況>

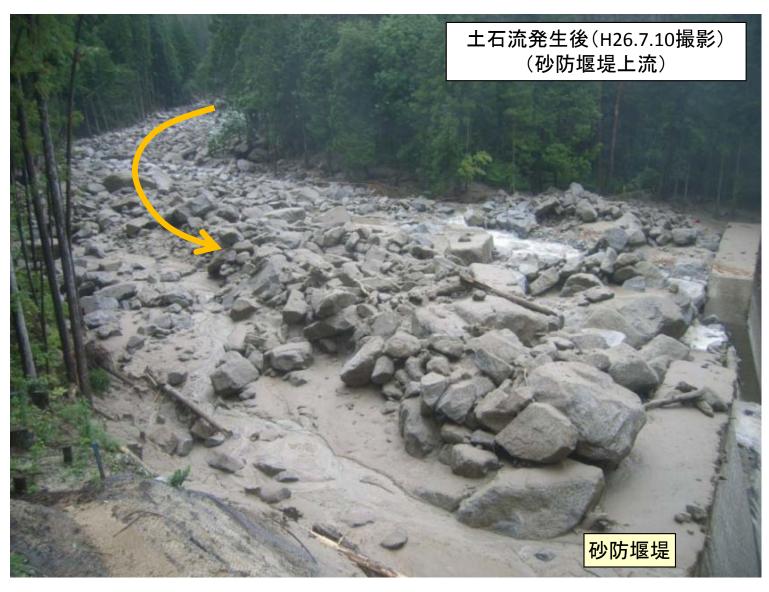
4,砂防堰堤により土石流を捕捉

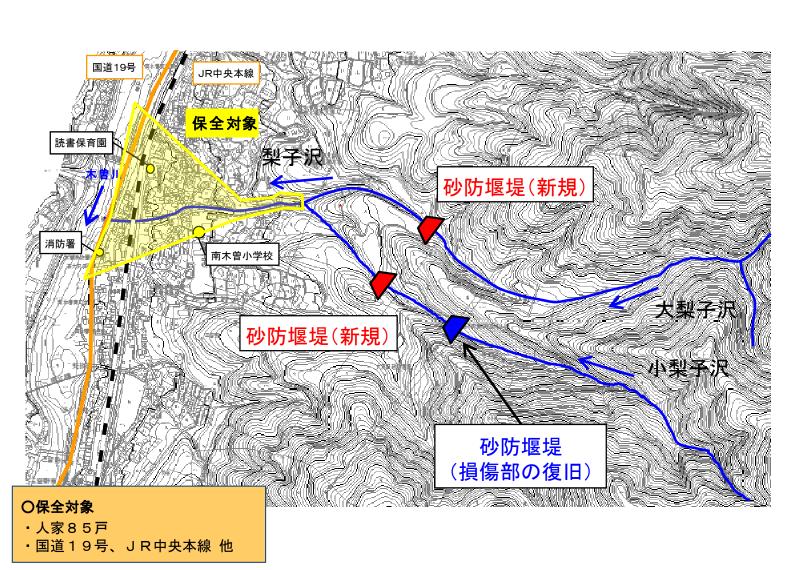
5, 砂防堰堤の新設等に着手

- ●再度災害防止を目的に、<u>緊急的に砂防堰堤2基の整備</u>を実施 (砂防災害関連緊急事業:<u>約5.9億円</u>)
- ●土石流を捕捉する際に<u>一部損傷した砂防堰堤1基の復旧</u>を実施 (直轄河川等(砂防)災害復旧事業:<u>約2.2億円</u>)

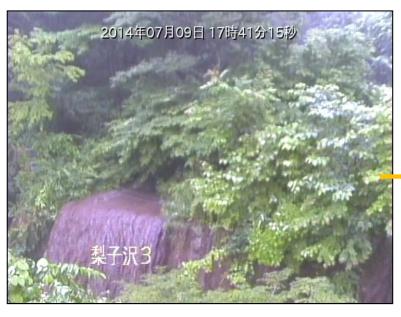
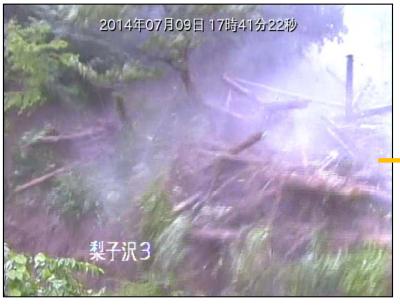
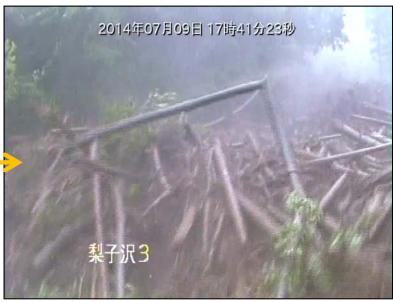
<平成26年7月9日17時41分15秒~23秒>

土石流の様子
