平成26年の土砂災害

Occurrence of sediment-related disasters in 2014

【国土交通省 砂防部】

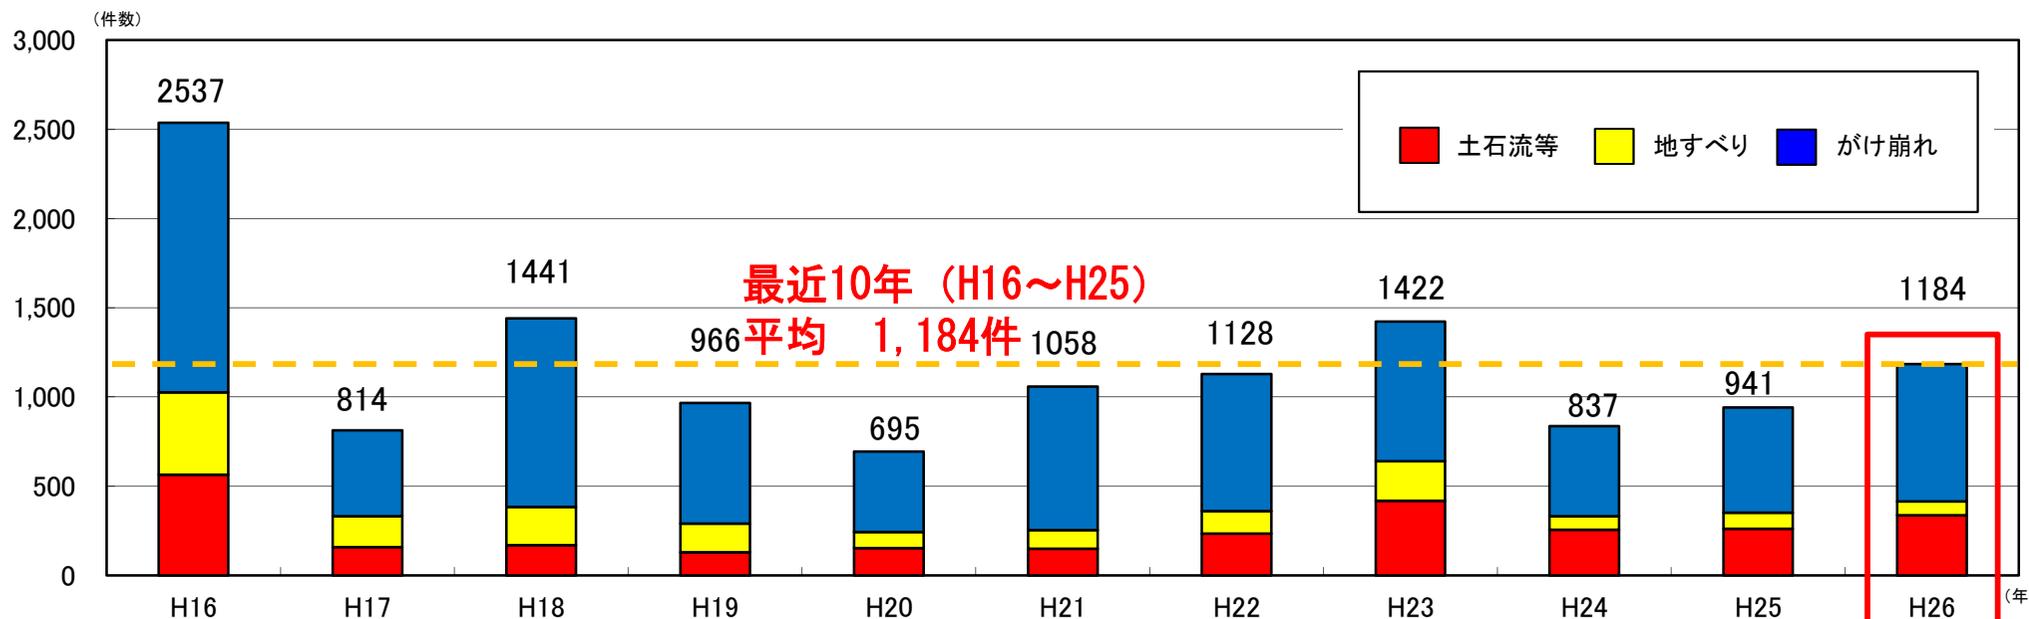
【土砂災害発生件数】

死者・行方不明者数	62	30	25	0	20	22	11	85	24	53	81
負傷者数	57	11	32	12	5	13	14	20	14	24	49

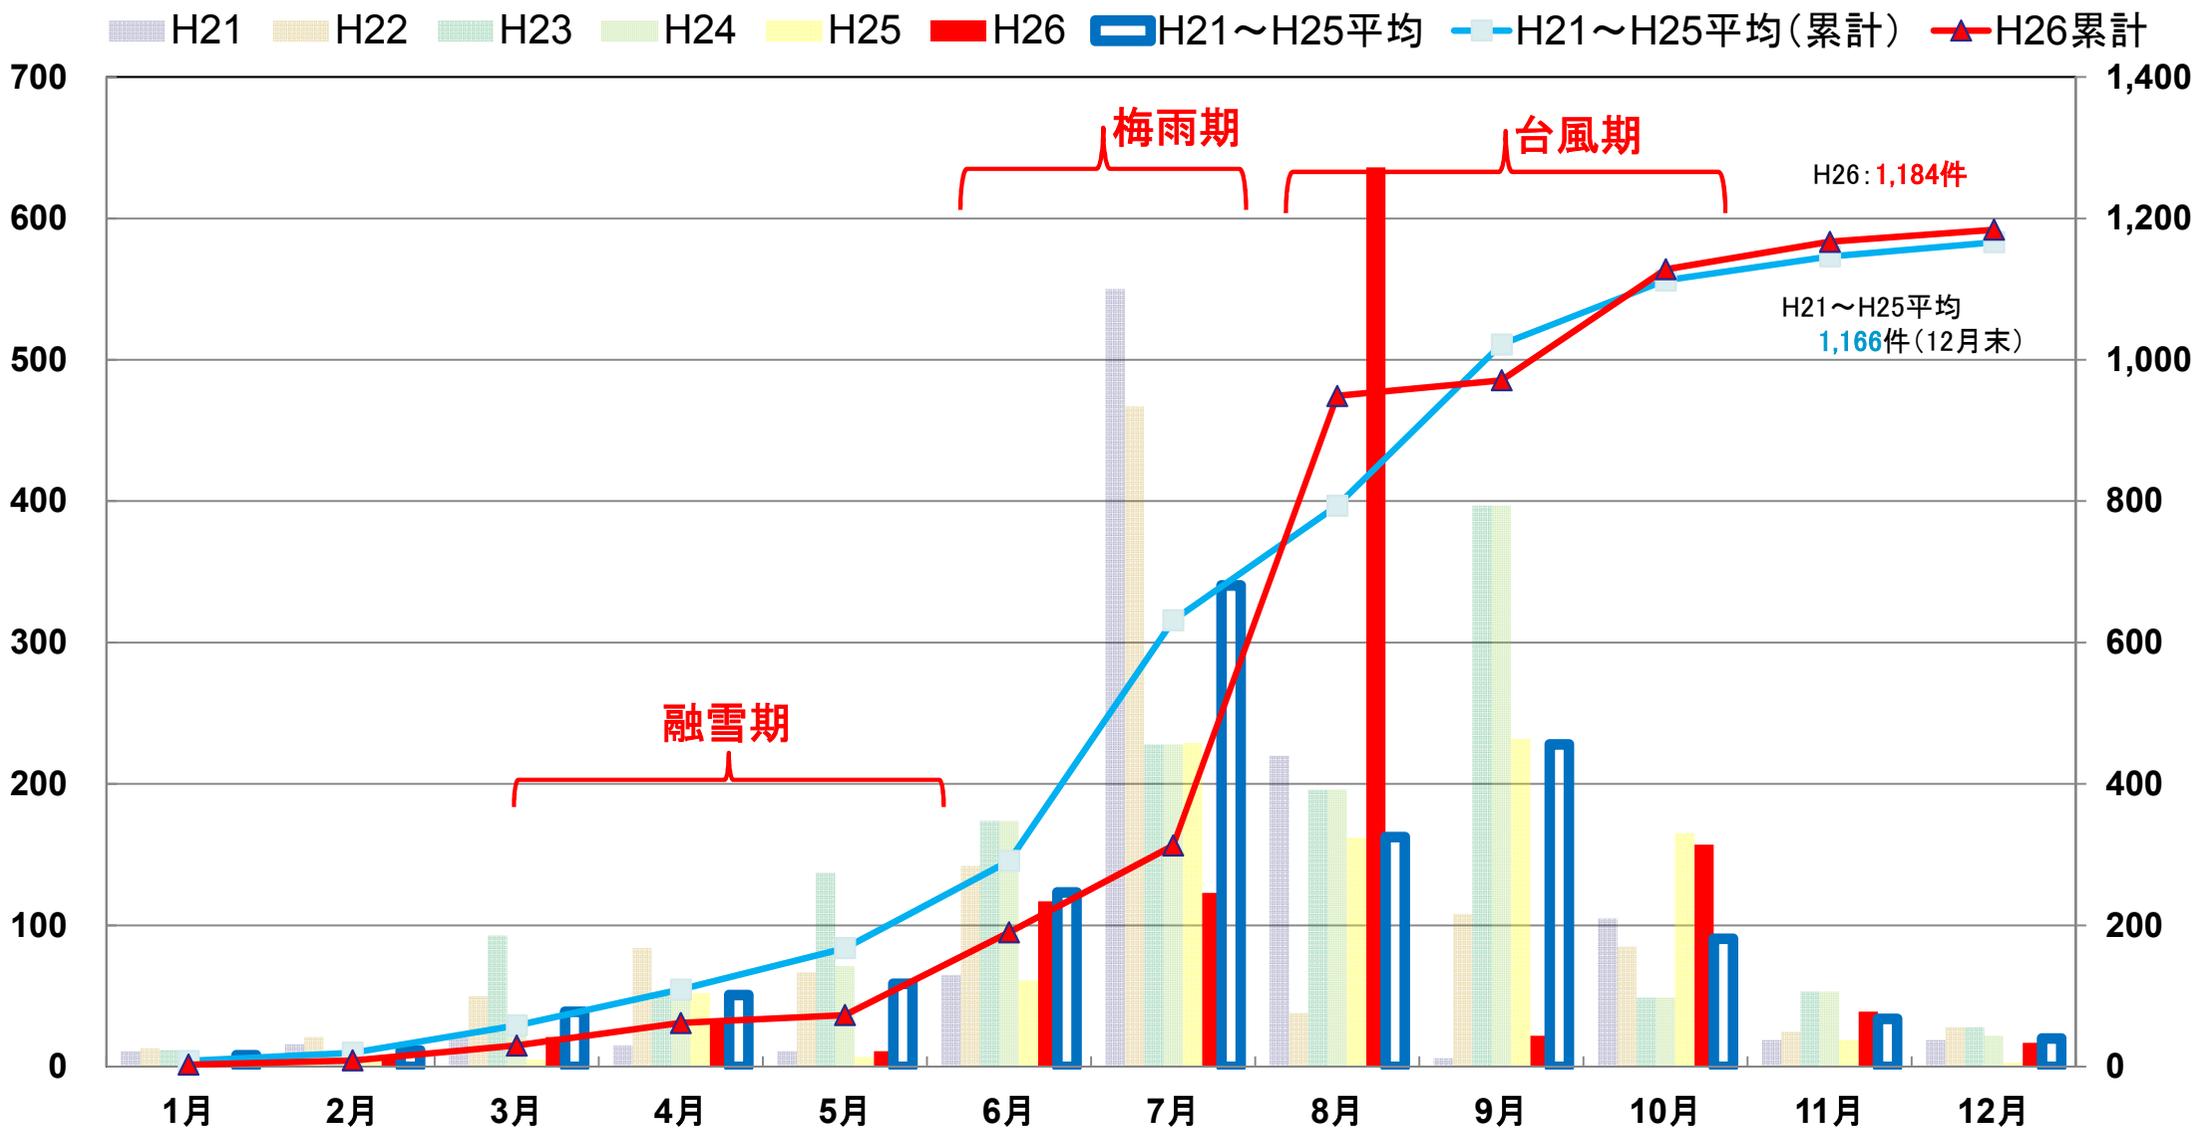
過去の土砂災害発生件数(最近5ヶ年の月別発生件数)

- 土砂災害の発生は、発生時期で分類すると、3月～5月の融雪、6月～7月の梅雨前線豪雨、8月～10月の台風時期に集中して発生している。
- 平成26年は7月までの発生件数は近年の平均を下回っていたが、8月の発生件数では近年の平均を上回って発生した。

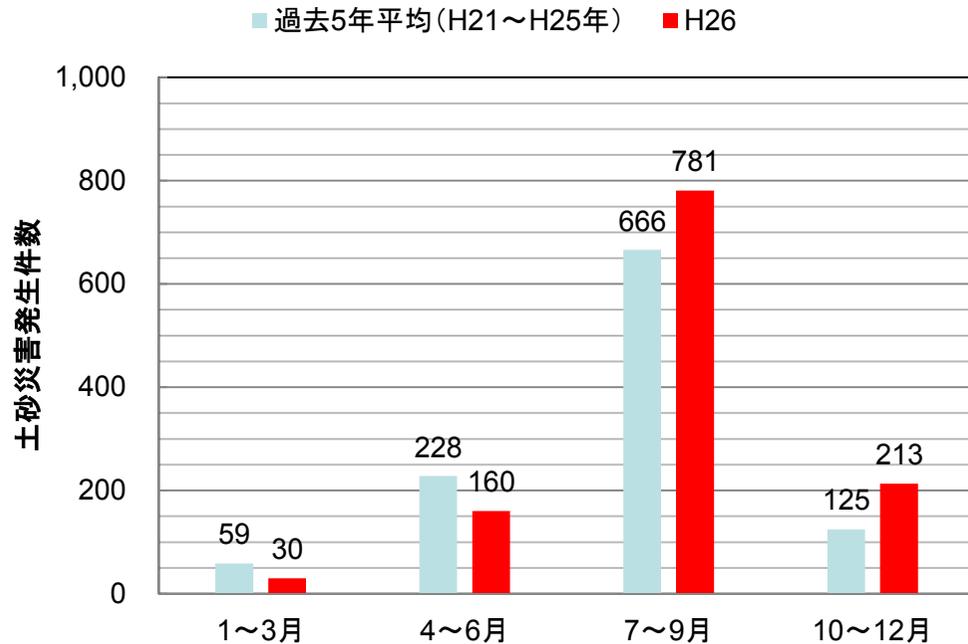
全国の土砂災害発生件数の比較(3ヶ月毎)

■ H26年の土砂災害の発生時期は、融雪期や梅雨初期の発生が少なくなっていたが、7月~9月の発生が多く、土砂災害発生件数はほぼ例年並みとなっている。

■ 本年は台風等の影響による土砂災害が多数発生した。

■ 8月は中四国地方を中心とした台風により、中国地方西部、四国の太平洋側での土砂災害発生件数が多くなっている。

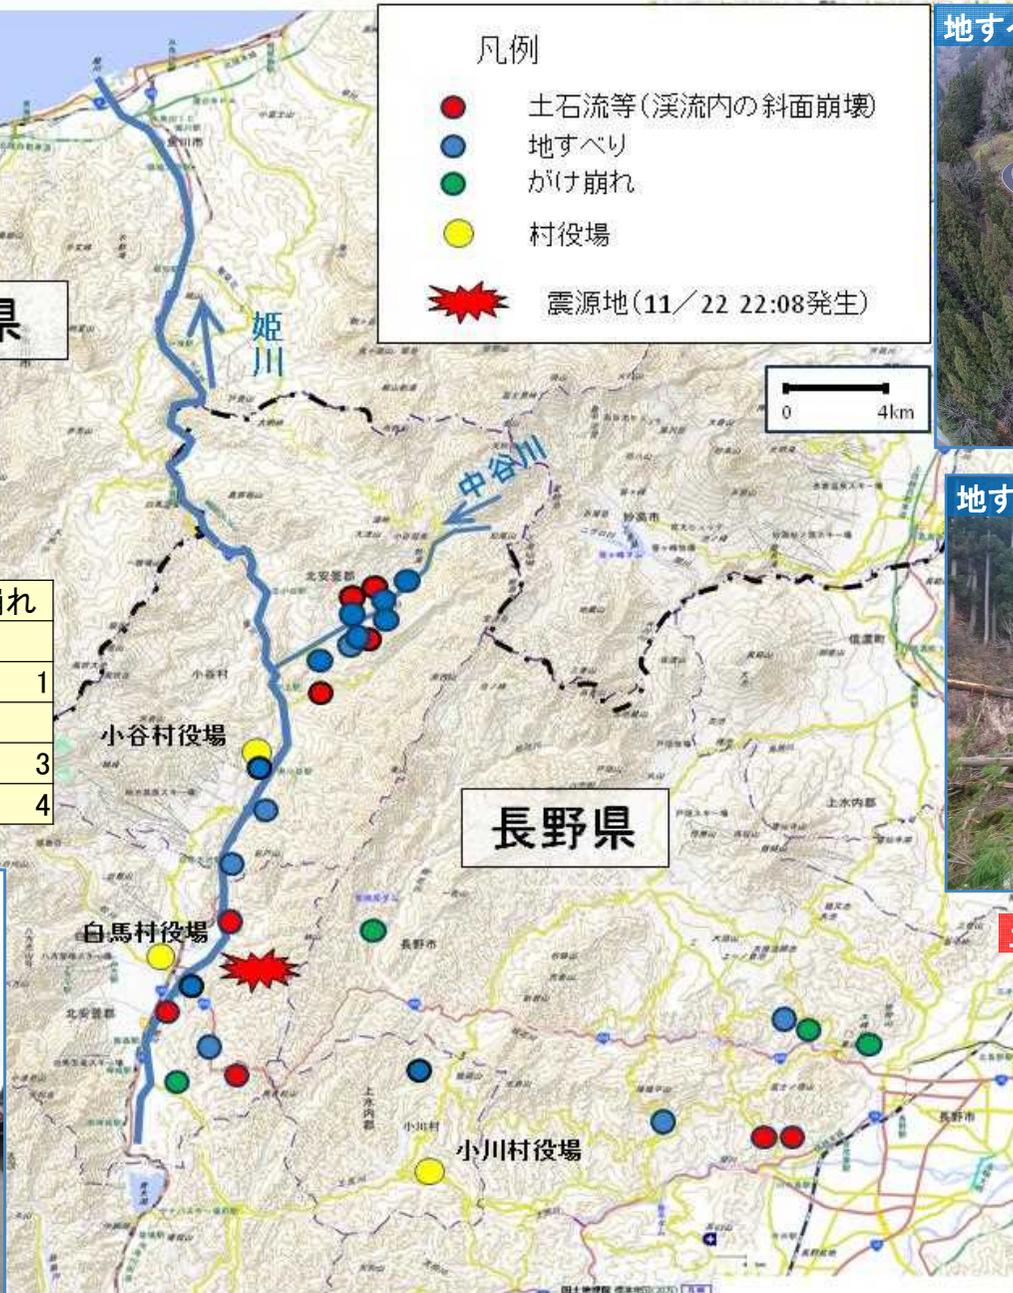
土砂災害発生状況

土石流等	地すべり	がけ崩れ
小谷村	4	10	
白馬村	3	2	1
小川村		1	
長野市	2	2	3
合計	9	15	4

★ 震源地(11/22 22:08発生)

※国道148号の斜面崩壊は、道路管理者(長野県)による対応となり、土砂災害にカウントしていない。

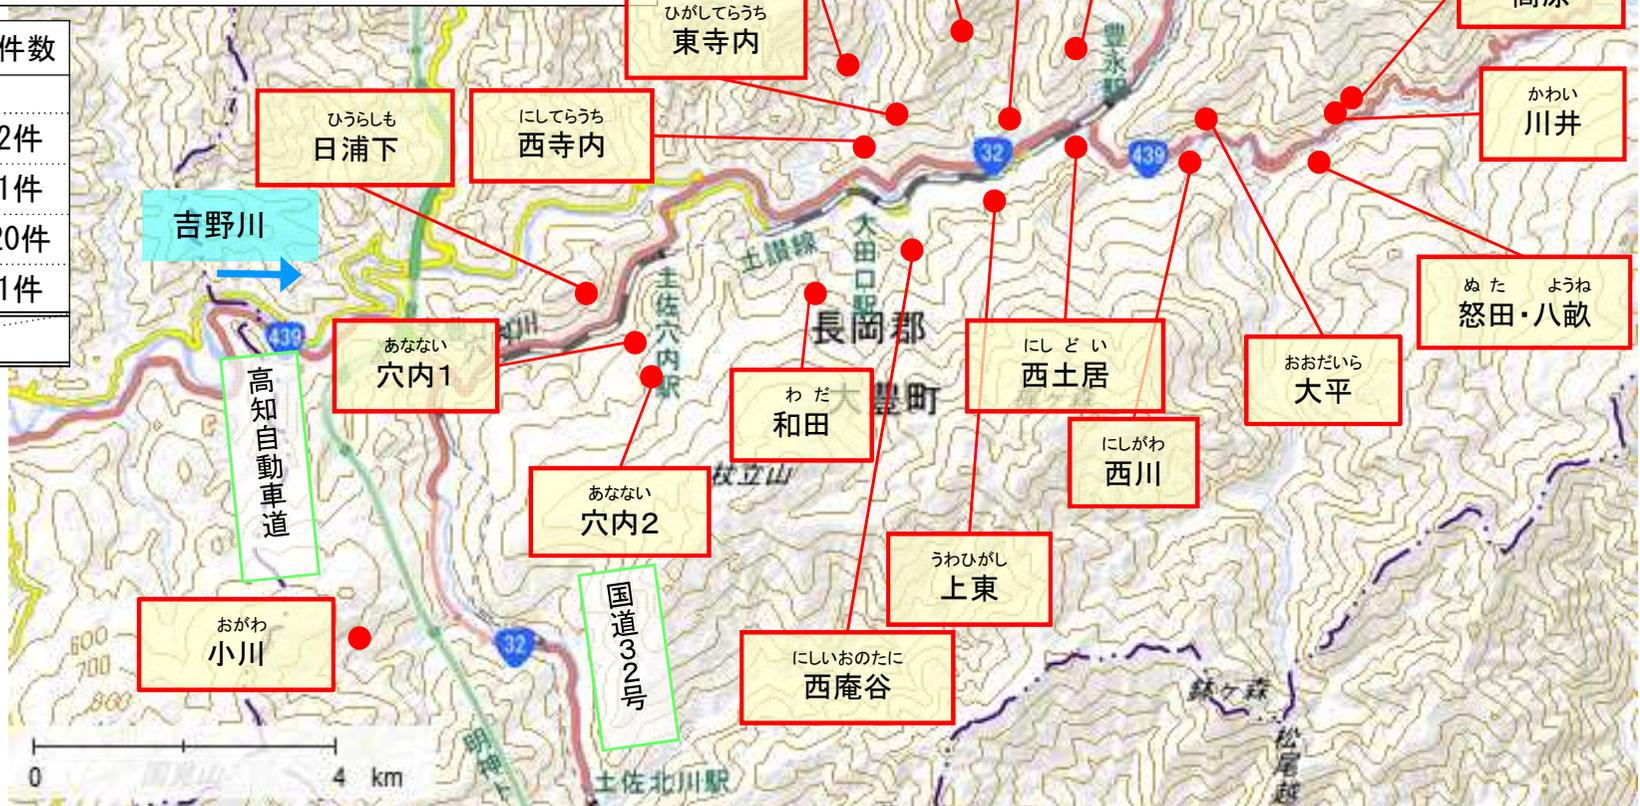
台風12号に伴う豪雨による地すべり発生件数

都道府県名		市町村名	
徳島県	3件	三好市	2件
		美馬市	1件
高知県	21件	大豊町	20件
		高知市	1件
合計	24件

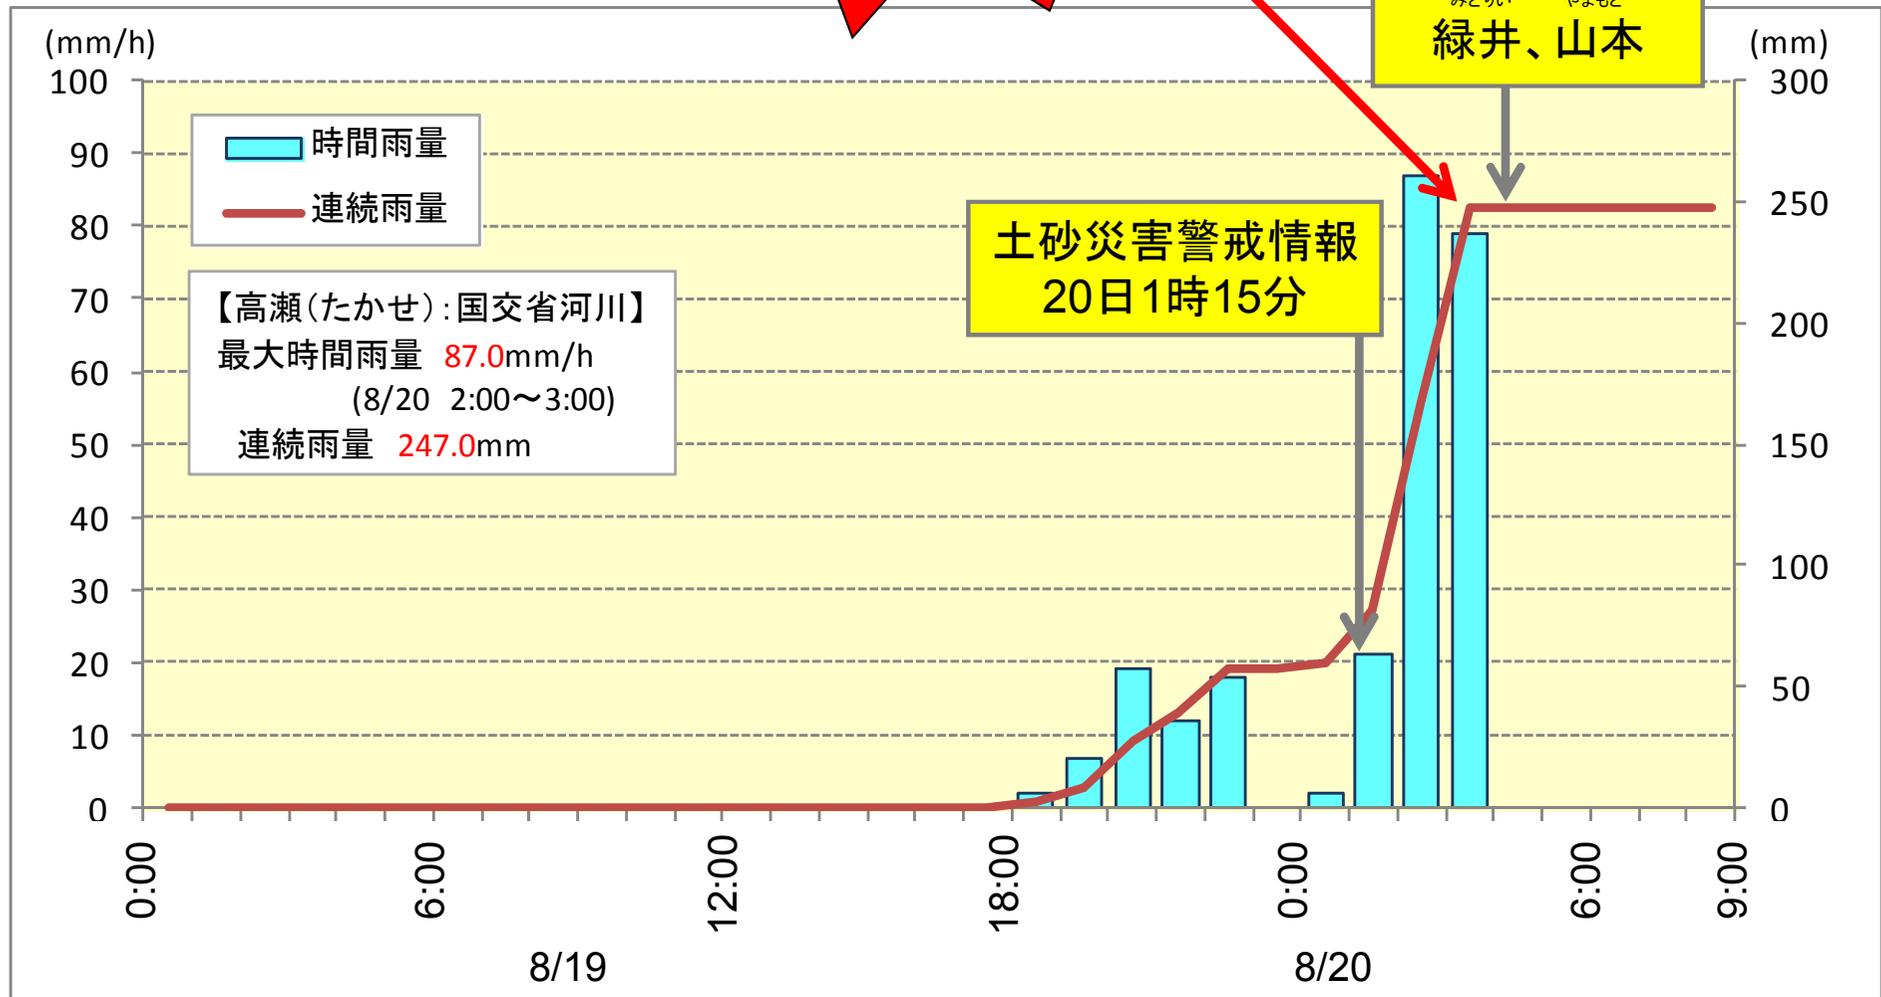
8月19日から20日の広島市安佐南区の雨量と警報等発表の経過

土砂災害発生
20日 3時頃～3時30分頃

避難勧告
20日4時30分
安佐南区
梅林、八木、
緑井、山本

あさきた
※安佐北区
かべみなみ かべひがし
可部南、可部東、
みいり おおばやし
三入、大林では
避難勧告
20日4時15分

※8/1～8/18の雨量： 289.0mm

※8/19 11:00～18:00はデータなし

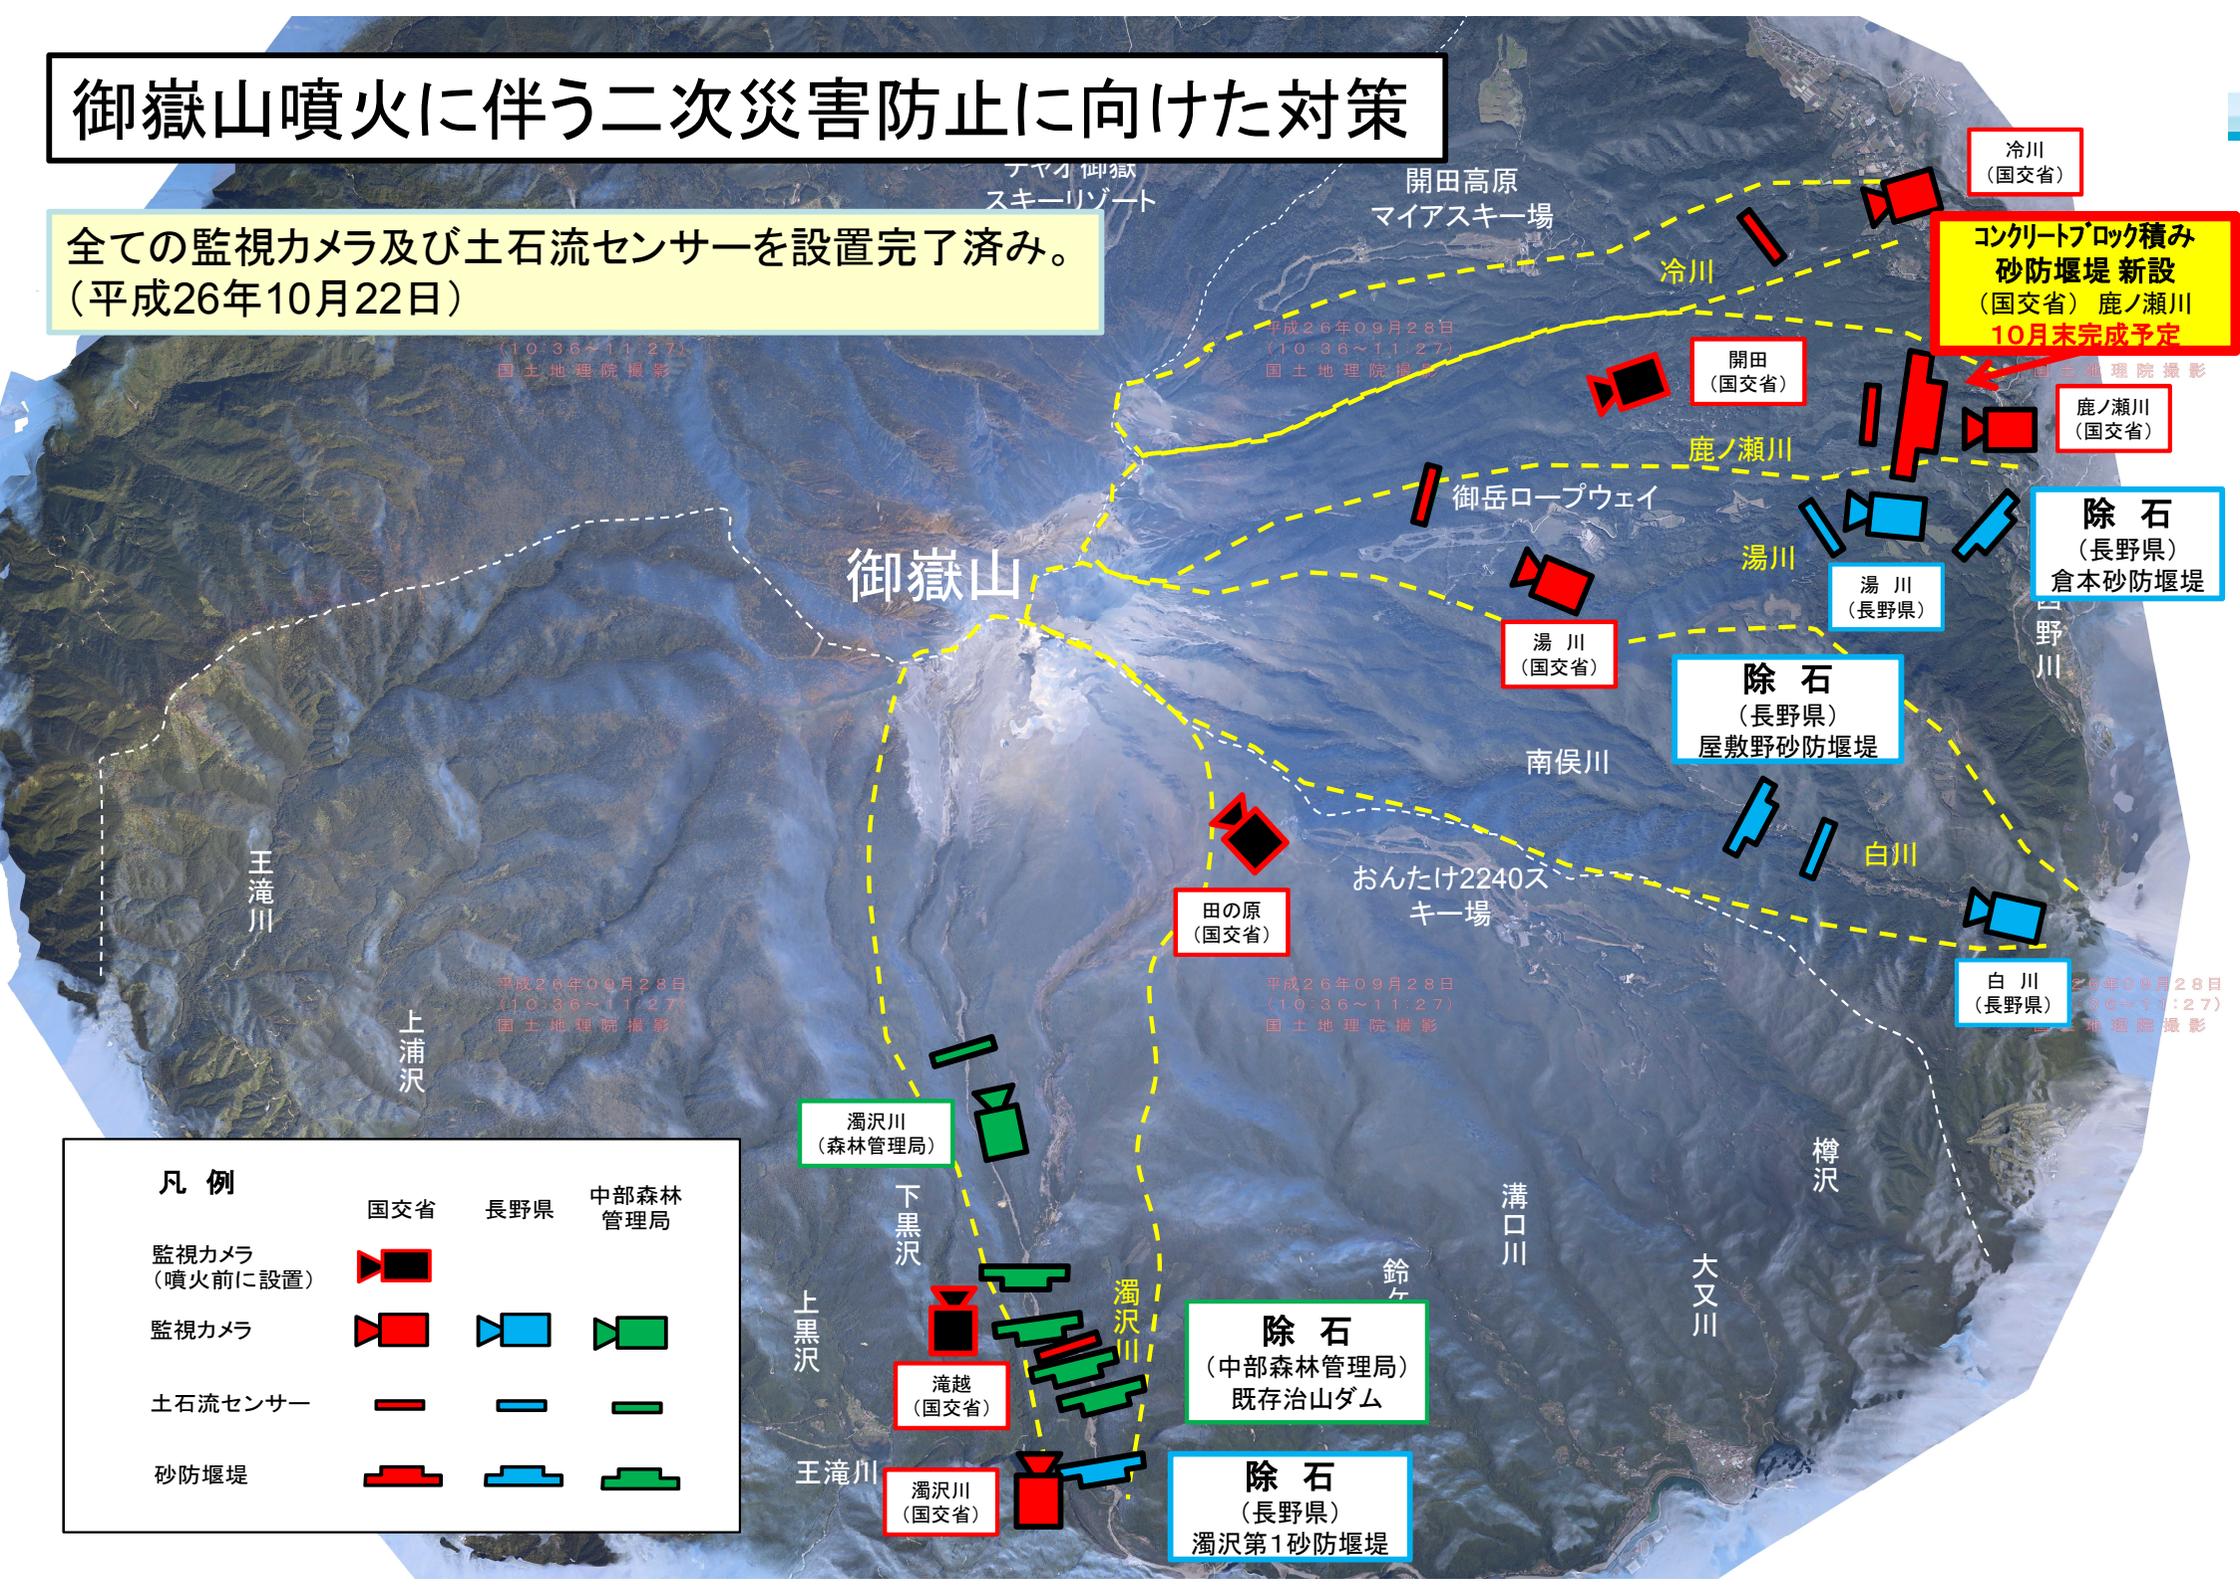
御嶽山噴火に伴う二次災害防止に向けた対策

全ての監視カメラ及び土石流センサーを設置完了済み。
(平成26年10月22日)

凡例	国交省	長野県	中部森林管理局
監視カメラ (噴火前に設置)			
監視カメラ			
土石流センサー			
砂防堰堤

コンクリートブロック積み
砂防堰堤 新設
(国交省) 鹿ノ瀬川
10月末完成予定

除石
(長野県)
倉本砂防堰堤

除石
(長野県)
屋敷野砂防堰堤

除石
(中部森林管理局)
既存治山ダム

除石
(長野県)
濁沢第1砂防堰堤

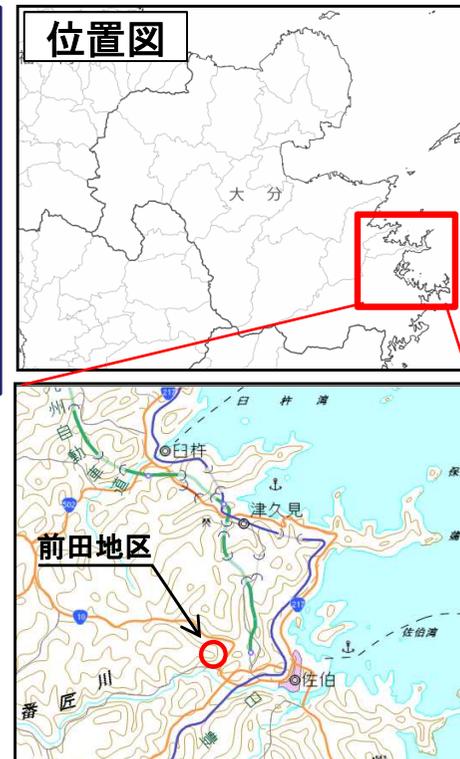
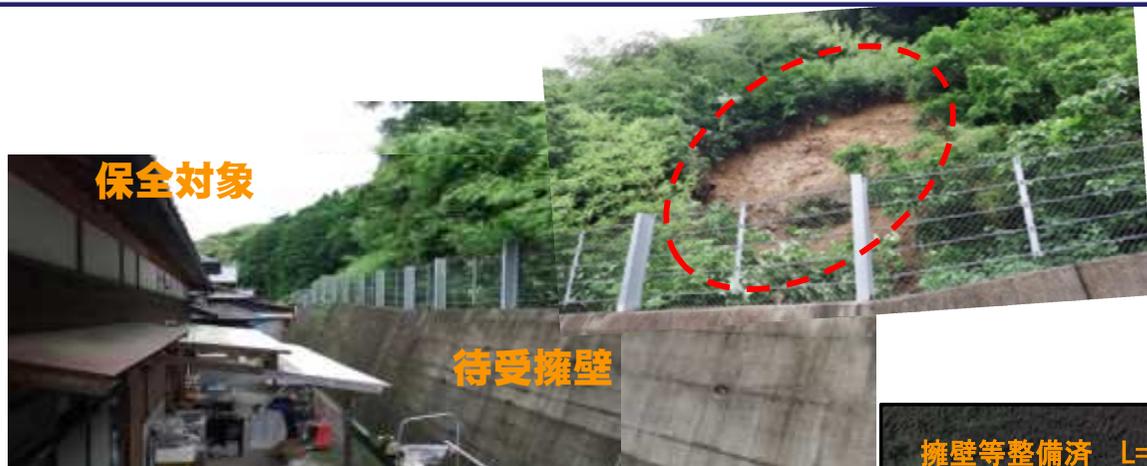
【施設効果事例】 大分県佐伯市弥生山梨子

災害発生日：平成26年6月4日
 降雨状況：連続雨量 191mm (6月3日13時～6月4日16時)
 時間最大雨量 22mm (6月4日12時～13時) ※門田観測所
さいきし やよい やまなし まえだ
 発生箇所：大分県佐伯市弥生山梨子前田地区
 崩壊状況：崩壊土砂 約100m³
 状況：急傾斜地崩壊危険区域内で発生した土砂等を待受擁壁により捕捉。被害軽減に効果を発揮した。

待受擁壁により崩壊土砂から家屋が守られた

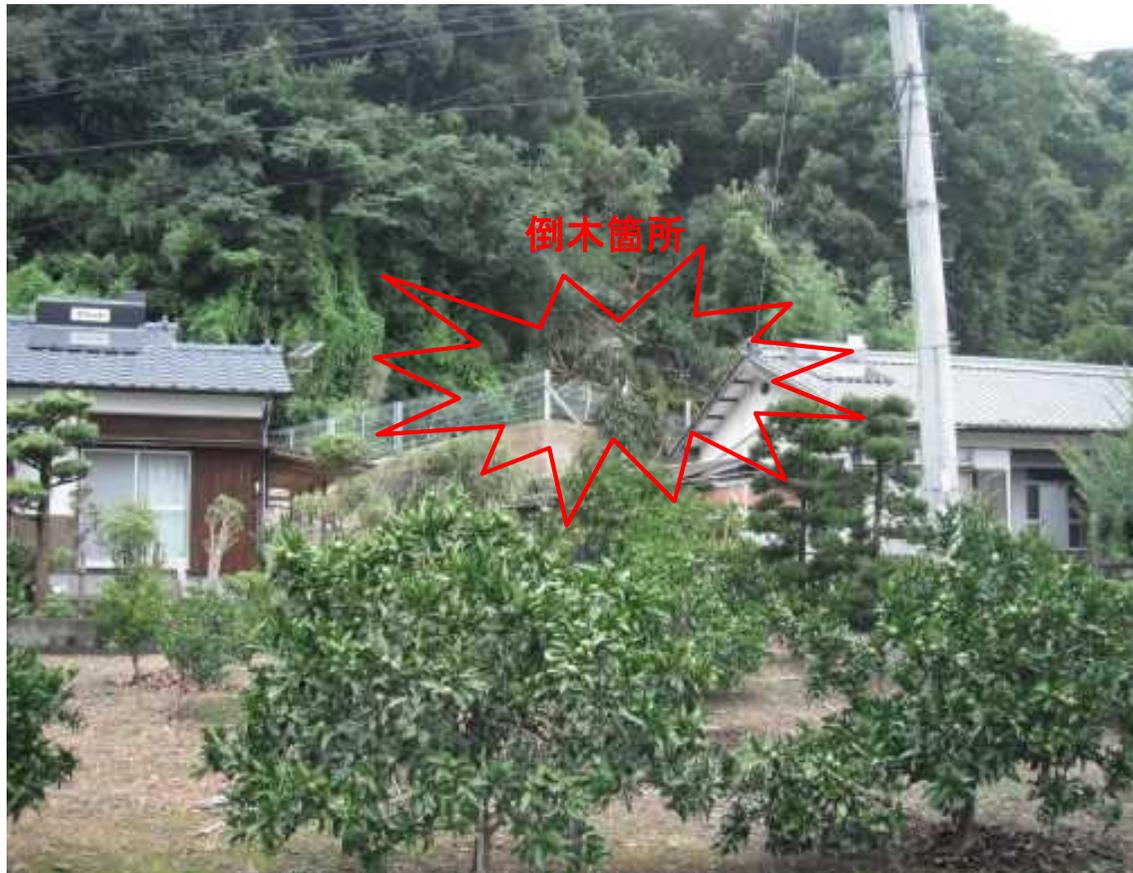
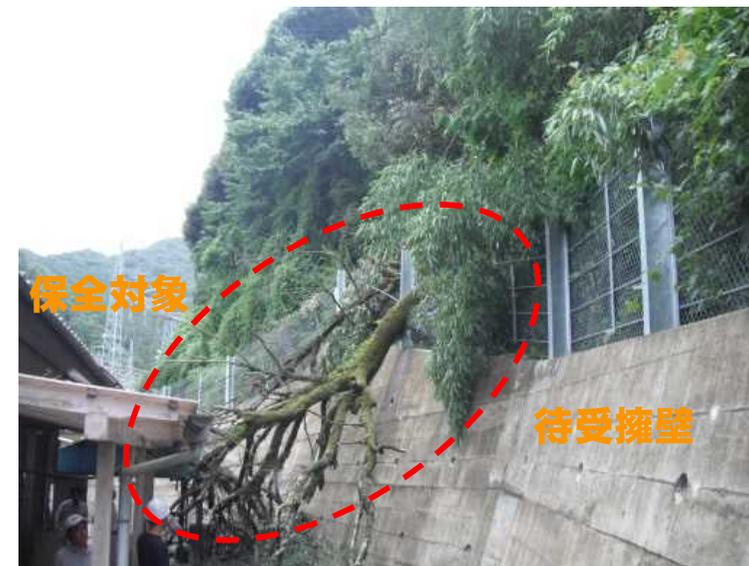
【施設効果事例】 大分県佐伯市海崎山ノ口

状況：急傾斜地崩壊危険区域内で倒木が発生したが、待受擁壁が整備されており倒木等を捕捉。被害軽減に効果を発揮した。

待受擁壁により倒木から家屋が守られた

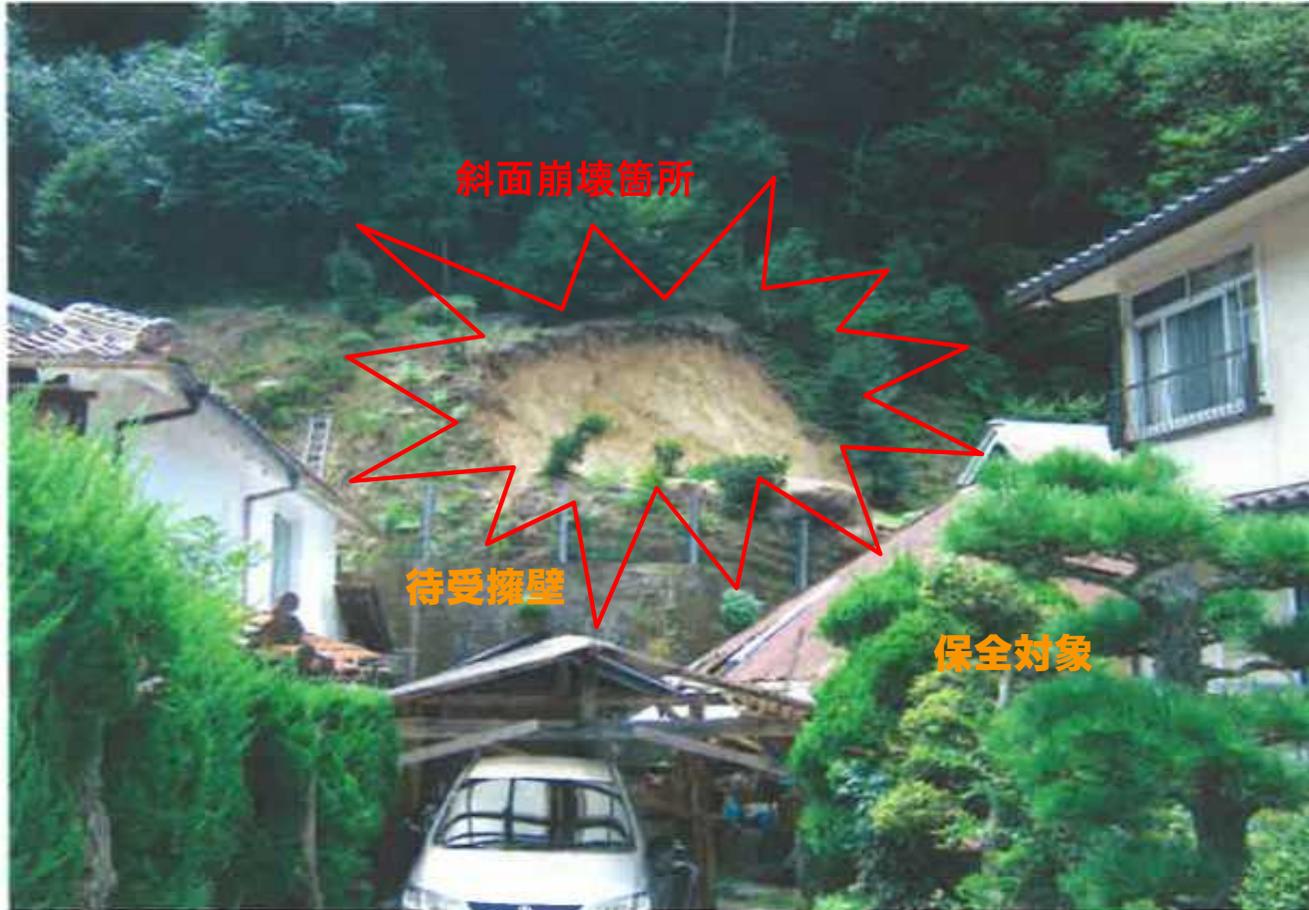
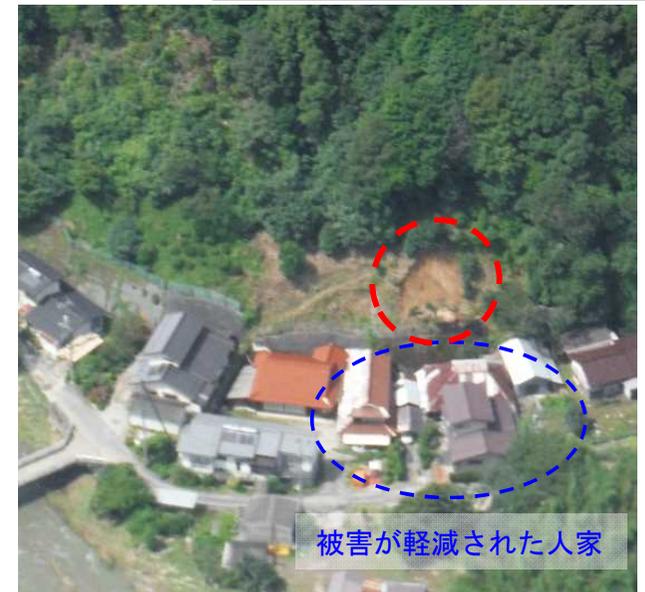
【施設効果事例】 山口県岩国市角

災害発生日：平成26年8月6日
降雨状況：連続雨量 174mm (8月5日9時～8月6日5時)
時間最大雨量 40mm (8月6日3時～4時) ※寺山観測局
発生箇所：山口県岩国市角(1)地区
崩壊状況：崩壊土砂 約20m³
状況：急傾斜地崩壊危険区域内で発生した土砂等を待受擁壁により捕捉。被害軽減に効果を発揮した。

待受擁壁により崩壊土砂から家屋が守られた

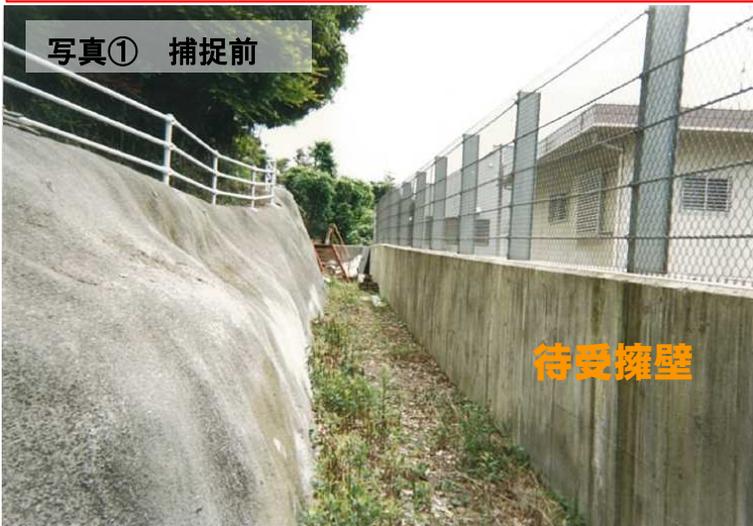
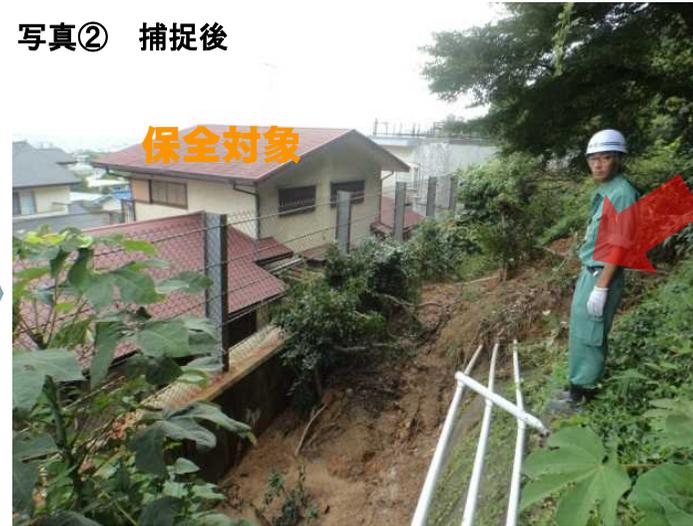
写真② 捕捉後

災害発生日：平成26年8月24日
降雨状況：連続雨量 117mm (8月23日23時～8月24日23時)
時間最大雨量 81mm (8月24日17時～18時) ※池田観測局
発生箇所：大阪府池田市五月が丘4丁目寺池地区
崩壊状況：崩壊土砂 約20m³
状況：急傾斜地崩壊危険区域内で発生した土砂等を待受擁壁により捕捉。被害軽減に効果を発揮した。

待受擁壁により崩壊土砂から家屋が守られた

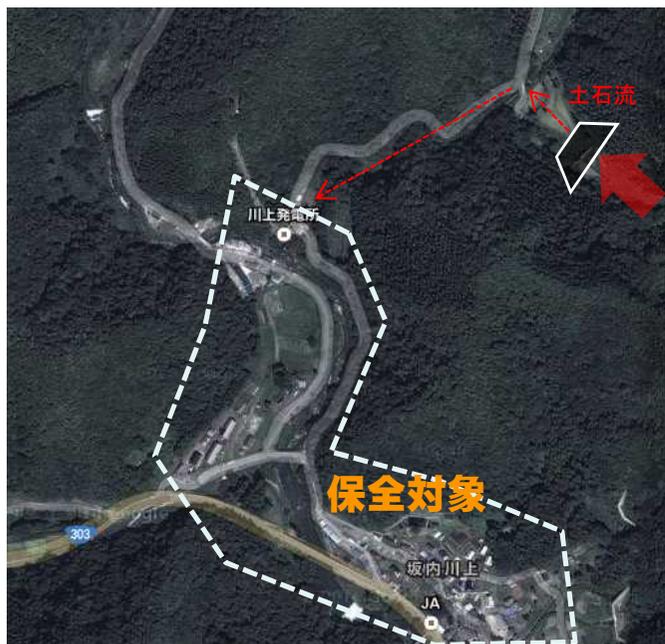
【施設効果事例】^{わくたに}湧谷(岐阜県揖斐郡揖斐川)^{いびぐん いびがわ}

災害発生日：平成26年8月6日
 降雨状況：連続雨量 440mm (8月8日15時～8月11日12時)
 時間最大雨量 48mm (8月10日14時～15時) ※川上雨量観測局
 発生箇所：岐阜県揖斐郡揖斐川湧谷
 崩壊状況：土石流捕捉量 約1,200m³
 状況：8月6日の大雨により土石流が発生したが、砂防堰堤が整備されており土砂及び流木を捕捉。被害軽減に効果を発揮した。

土石流発生前

土石流発生直後

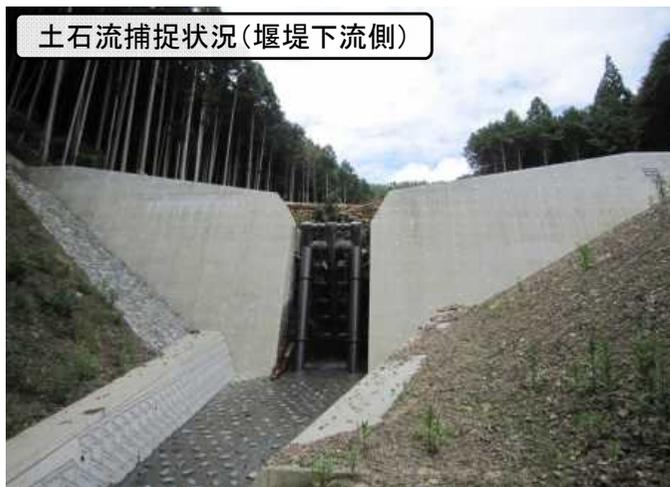
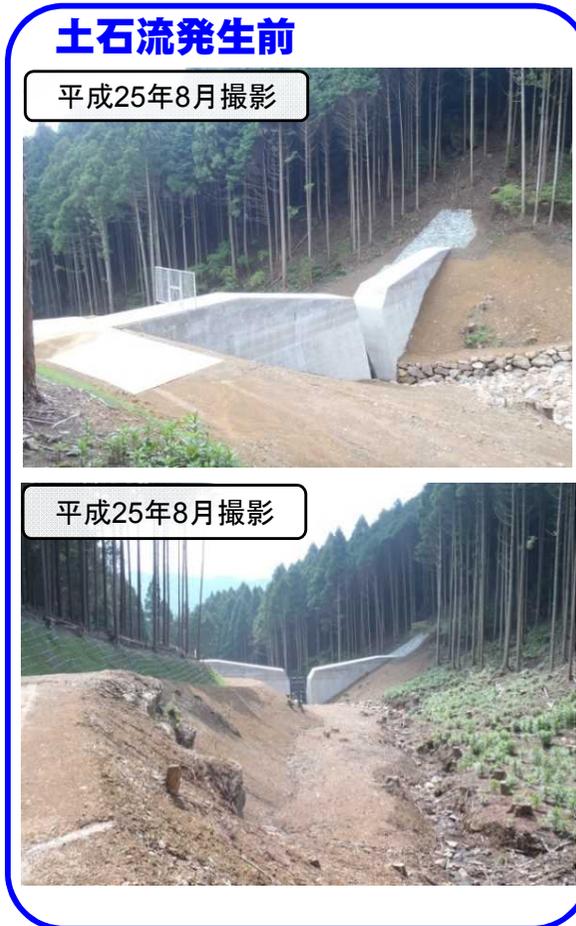
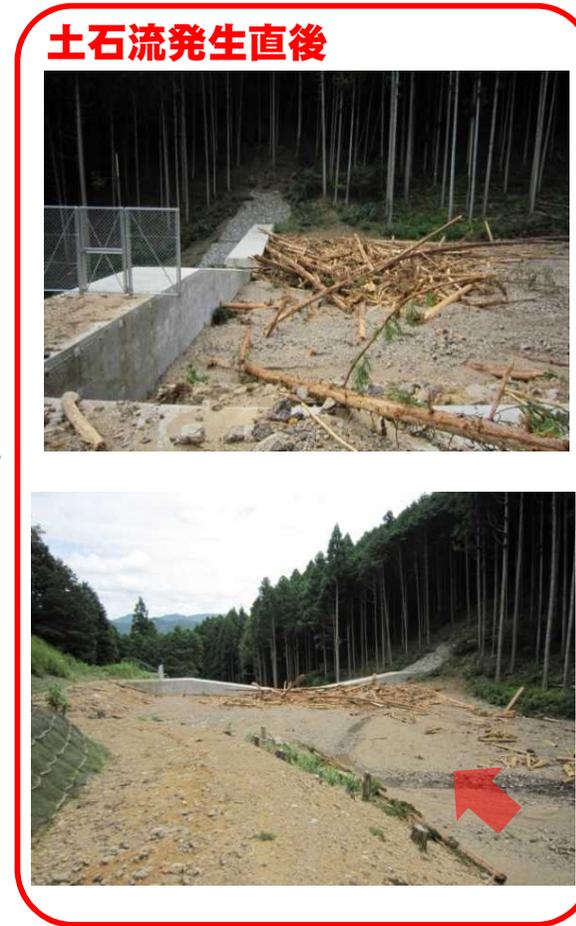
【施設効果事例】 西山川(兵庫県丹波市市島)

災害発生日：平成26年8月17日
 降雨状況：連続雨量 420mm (8月16日5時～8月17日7時)
 時間最大雨量 91mm (8月17日2時～3時) ※北岡本観測局
たんばし いちじま
 発生箇所：兵庫県丹波市市島
 崩壊状況：土石流捕捉量 約3,500m³
 状況：8月17日の大雨により土石流が発生したが、砂防堰堤が整備されており土砂及び流木を捕捉。被害軽減に効果を発揮した。

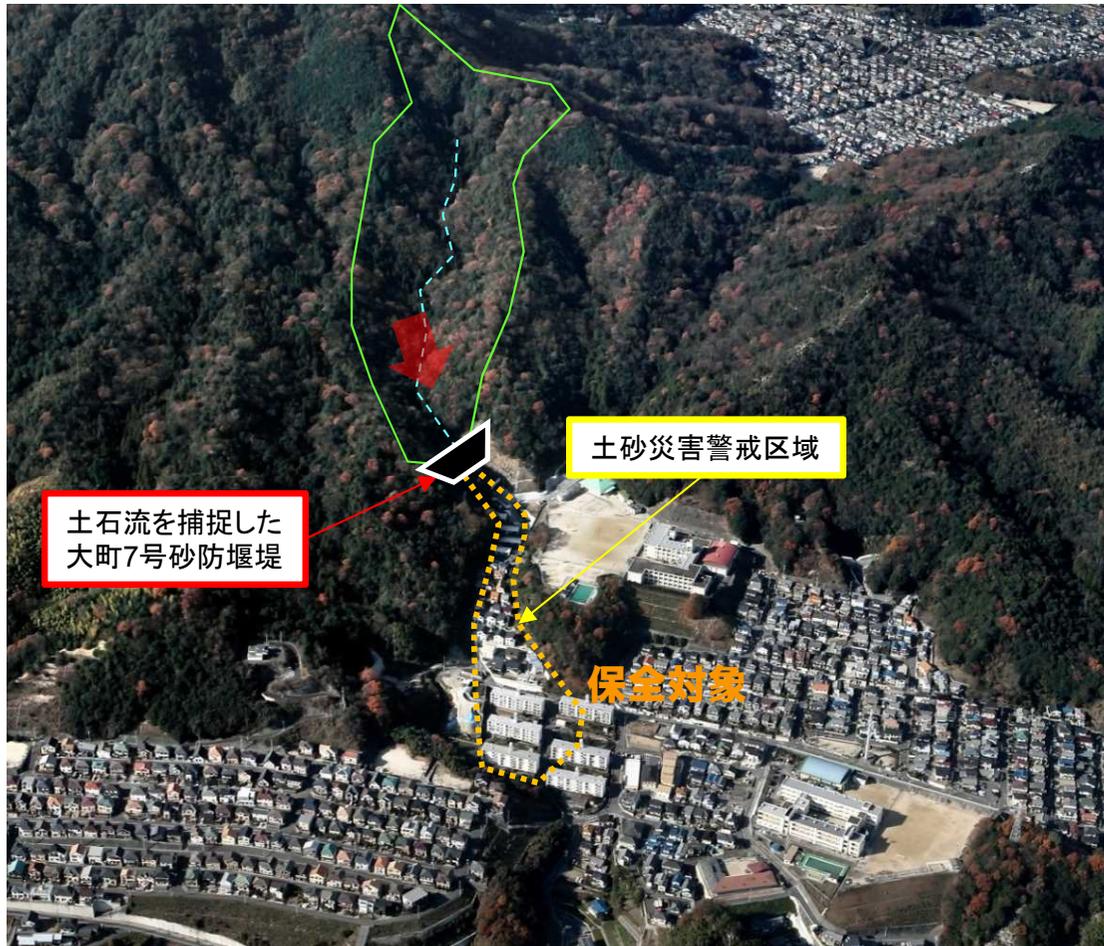
【施設効果事例】 大町7号(広島市安佐南区大町)

発生箇所：広島県広島市安佐南区大町
崩壊状況：土石流捕捉量 約870m³
状況：8月20日の大雨により土石流が発生したが、砂防堰堤が整備されており土砂及び流木を捕捉。下流地区への被害を未然に防止し効果を発揮した。

土石流発生前

土石流発生直後

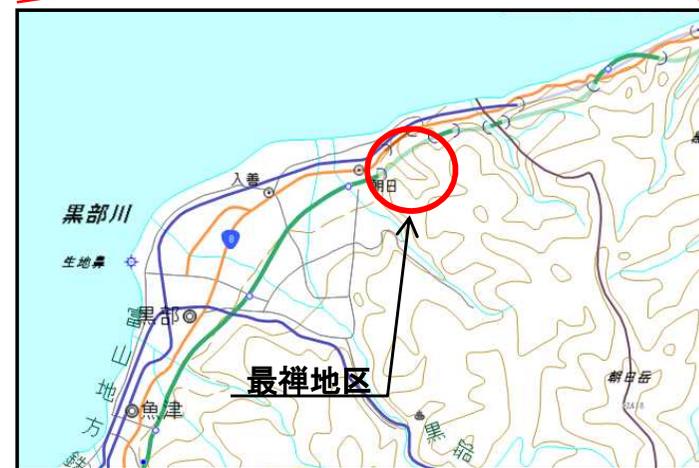
【施設効果事例】 富山県下新川郡朝日町笹川

発生箇所：富山県下新川郡朝日町笹川最禪
 崩壊状況：崩壊土砂 約20m³
 状況：急傾斜地崩壊危険区域内で発生した土砂等を待受擁壁により捕捉。被害軽減に効果を発揮した。

待受擁壁により崩壊土砂から家屋が守られた

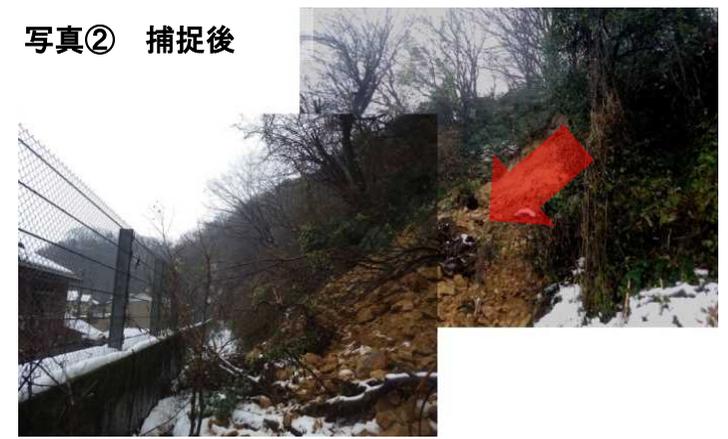
【施設効果事例】 福井県福井市月見3丁目

災害発生日：平成26年12月14日
 降雨状況：連続雨量 105mm (12月12日 4時～12月15日14時)
 時間最大雨量 3mm (12月13日12時～13時) ※安保雨量観測局
 発生箇所：福井県福井市月見3丁目山奥第5地区
 崩壊状況：崩壊土砂 約40m³
 状況：急傾斜地崩壊危険区域内で発生した土砂等を待受擁壁により捕捉。被害軽減に効果を発揮した。

待受擁壁により崩壊土砂から家屋が守られた
