# 平成27年9月関東・東北豪雨により栃木県鹿沼市日吉町で発生した土砂災害に対して 災害関連緊急事業を実施します

国土交通省砂防部  
平成27年10月26日

● <sup>ひよし</sup>日吉地区 災害関連緊急急傾斜地崩壊対策事業（事業費：約5,600万円）

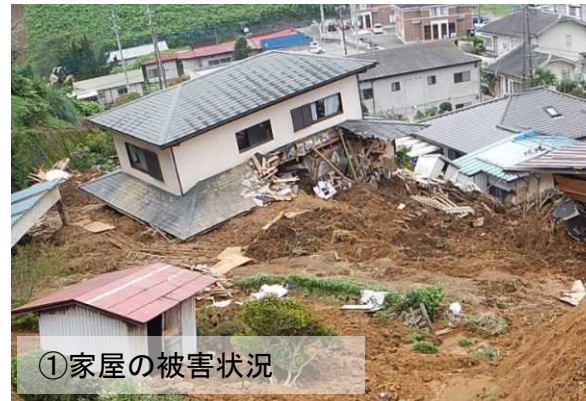
①家屋の被害状況

被害状況 : 死者1名、負傷者1名  
家屋全壊1戸、半壊2戸

主な対策工 : 掘削工、法面工

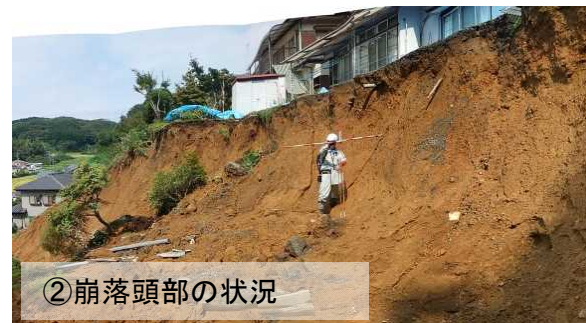
②崩落頭部の状況

崩壊の規模 : 幅25m 高さ12m
