平成27年の土砂災害

Occurrence of sediment-related disasters in 2015

【国土交通省 砂防部】

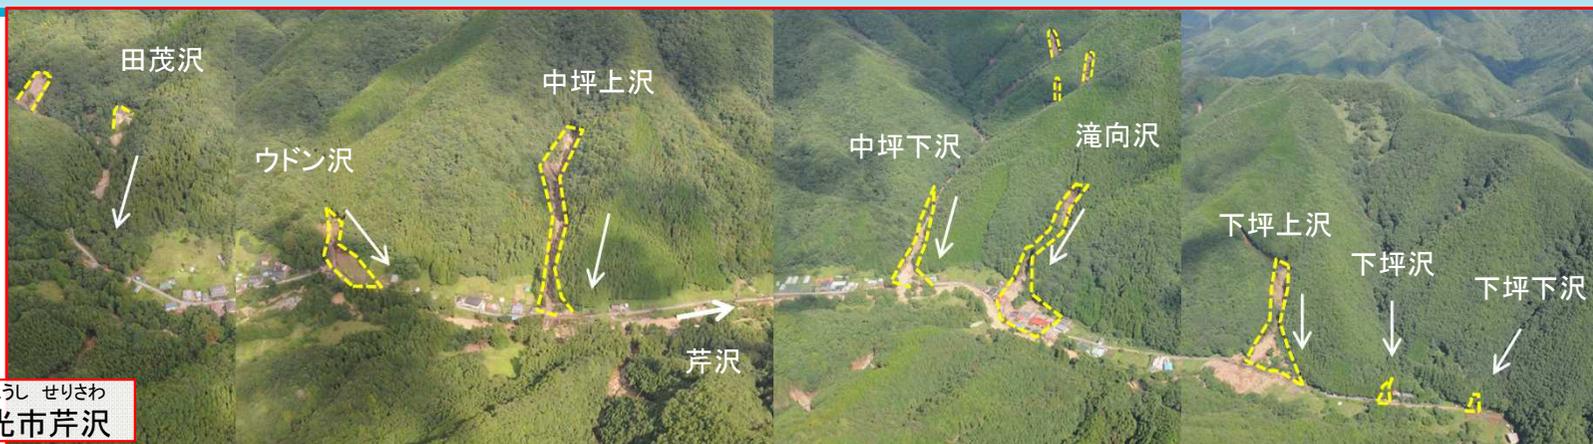
9/10
土石流等

にっこうし せりさわ
栃木県日光市芹沢

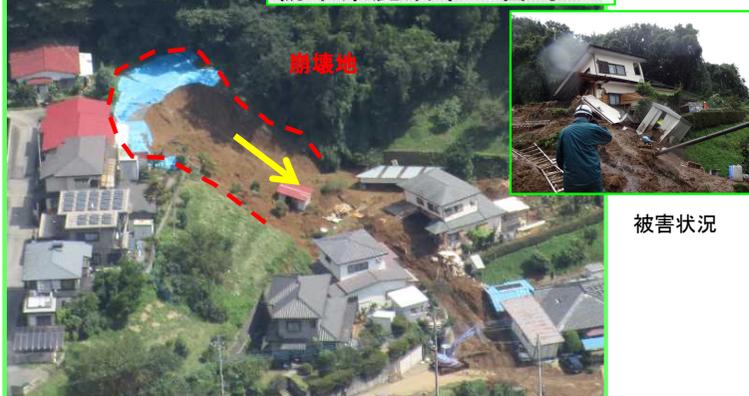
9/10 がけ崩れ

かぬまし ひよしちよう
栃木県鹿沼市日吉町

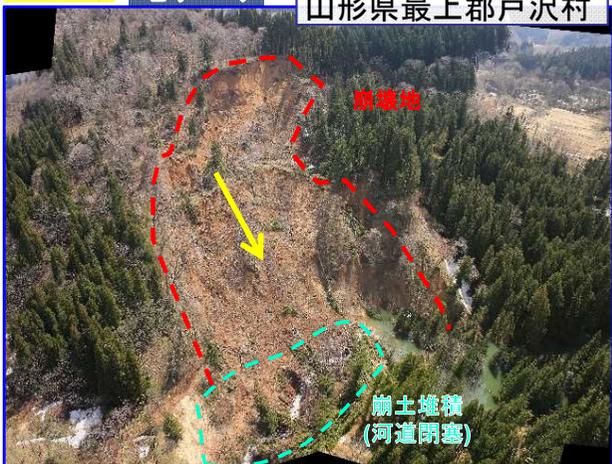
4/15頃 地すべり

もがみぐん とざわむら
山形県最上郡戸沢村

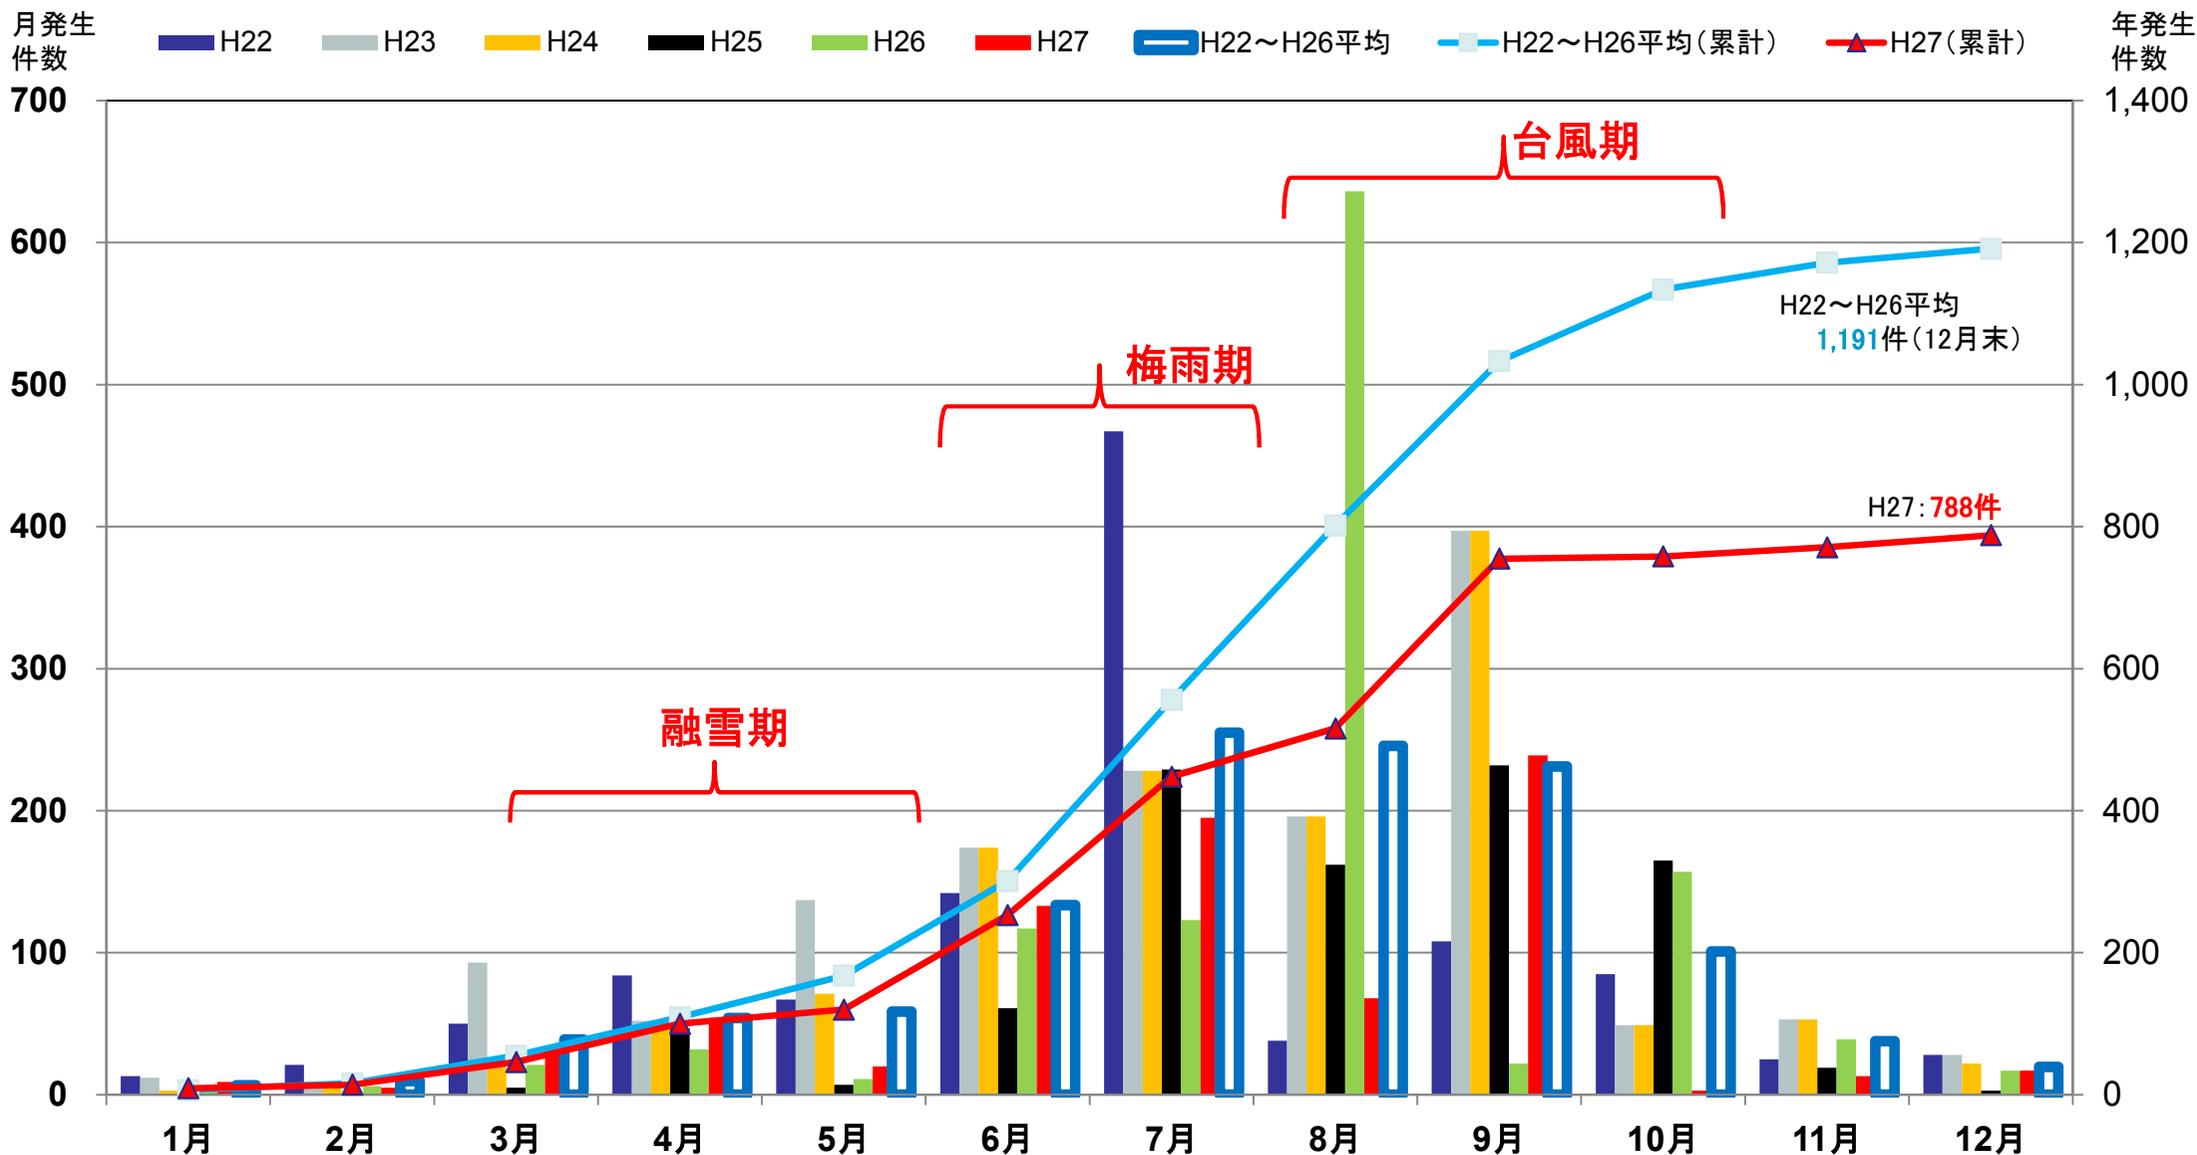
近年の土砂災害発生件数(最近5年の月別発生件数)

- 土砂災害の発生は、発生時期で分類すると、3月～5月の融雪、6月～7月の梅雨前線豪雨、8月～10月の台風時期に集中して発生している。
- 平成27年は年間を通じた発生件数は近5年の平均を下回っており、特に10月は近5年の平均に比べて非常に少なかった。

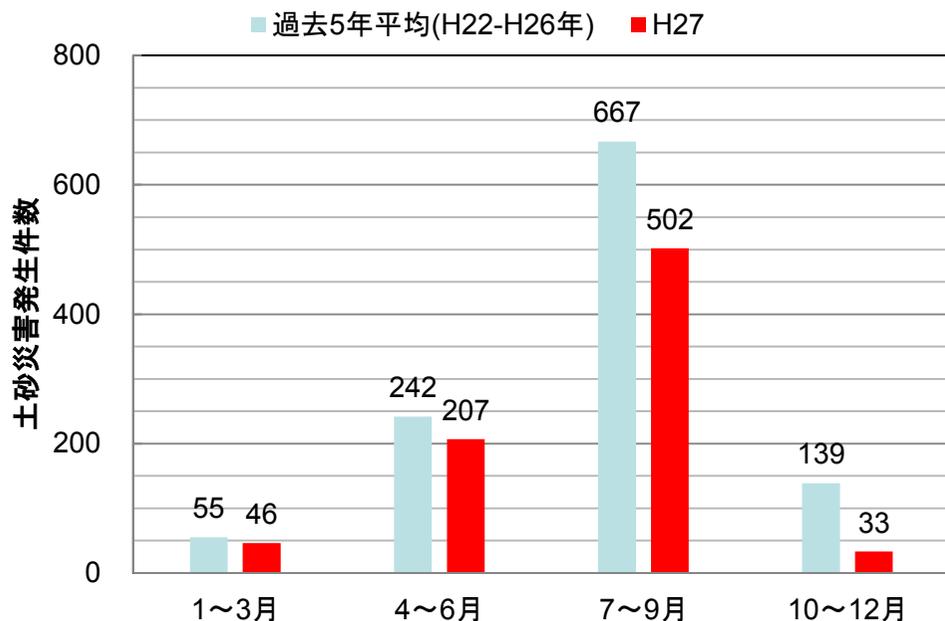
全国の土砂災害発生件数の比較(3ヶ月毎)

- 平成27年の土砂災害の発生時期は、融雪期や梅雨初期の発生は概ね平年並みとなっていたが、7月~12月の発生が少なく、土砂災害発生件数はほぼ例年の2/3程度となっている。
- 本年は、10~12月における土砂災害の発生件数が例年に比べ、特に少なかった。
- 6~7月は梅雨前線により九州南部での土砂災害発生件数が多く、8~9月は台風により関東・東海地方での土砂災害発生件数が多くなっている。

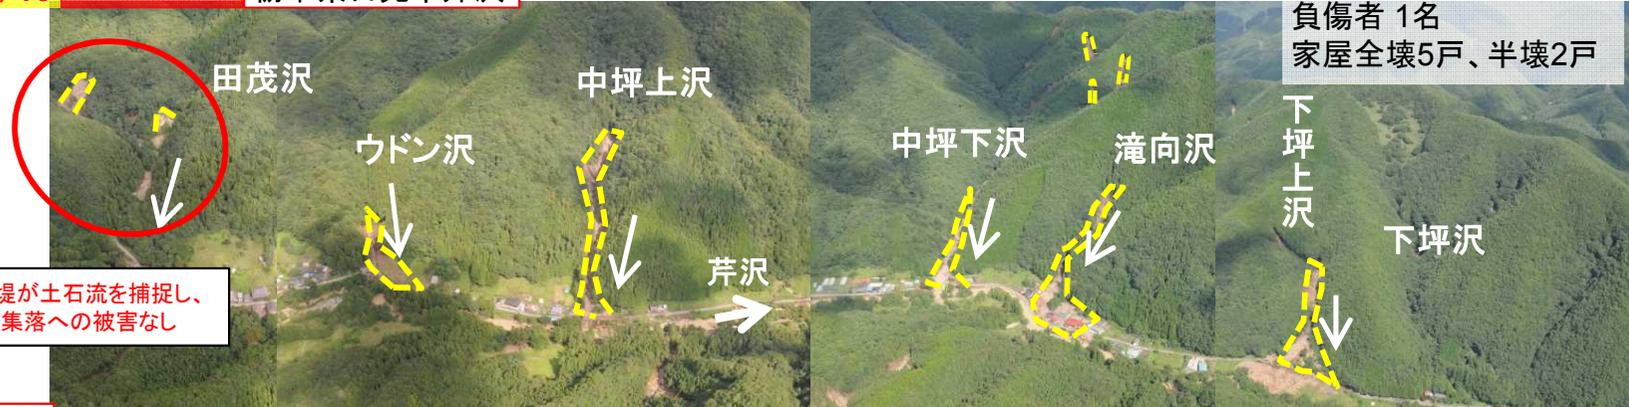
9/10 土石流等 栃木県日光市芹沢

負傷者 1名
家屋全壊5戸、半壊2戸

砂防堰堤が土石流を捕捉し、
下流集落への被害なし

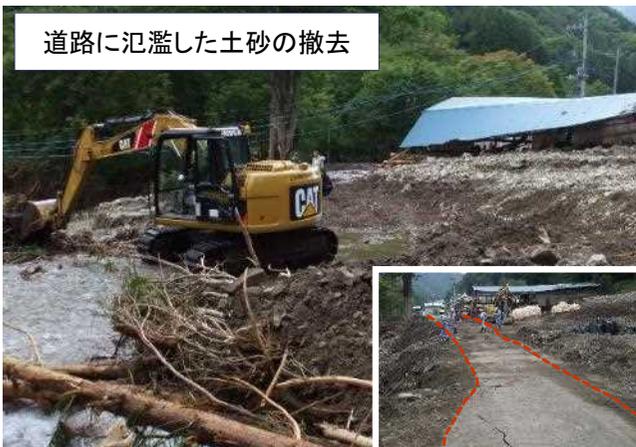
道路に氾濫した土砂の撤去

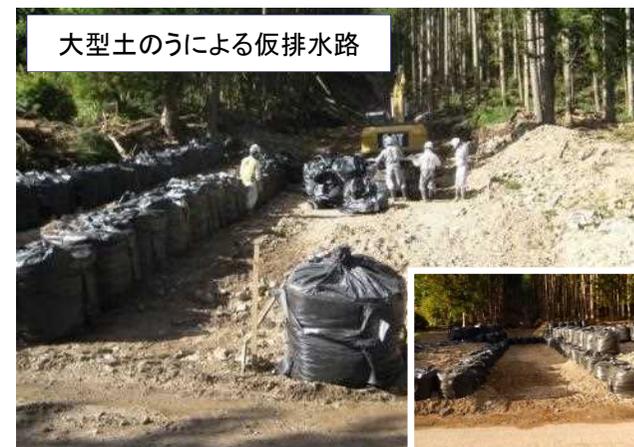
大型土のうによる仮排水路

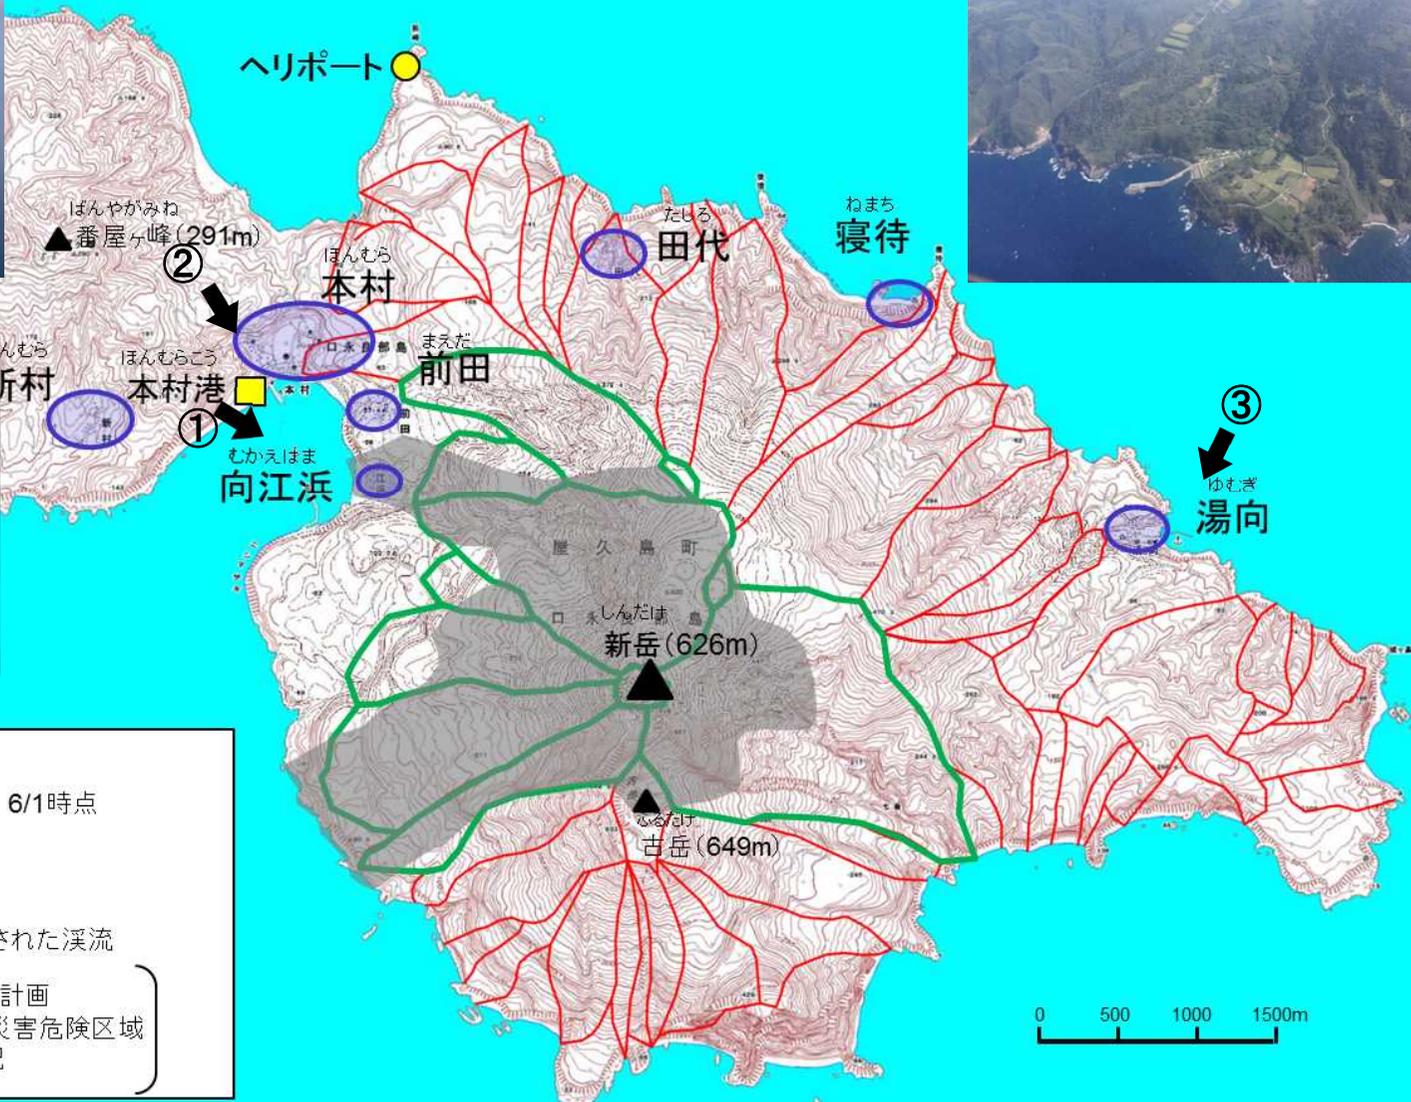
口永良部島の島内全域の降灰状況（ヘリ調査結果）

- ヘリ調査により明瞭な火山灰等が堆積している範囲を把握。
- 火山灰の堆積が確認された8溪流を抽出し、居住区域との関係を確認。
- 居住区域のある3溪流について、土砂移動状況を確認するため溪流調査を実施。

- 明瞭な火山灰等の堆積範囲 6/1時点
- 流域分割
- 流域に火山灰の堆積が確認された溪流
- 居住区域

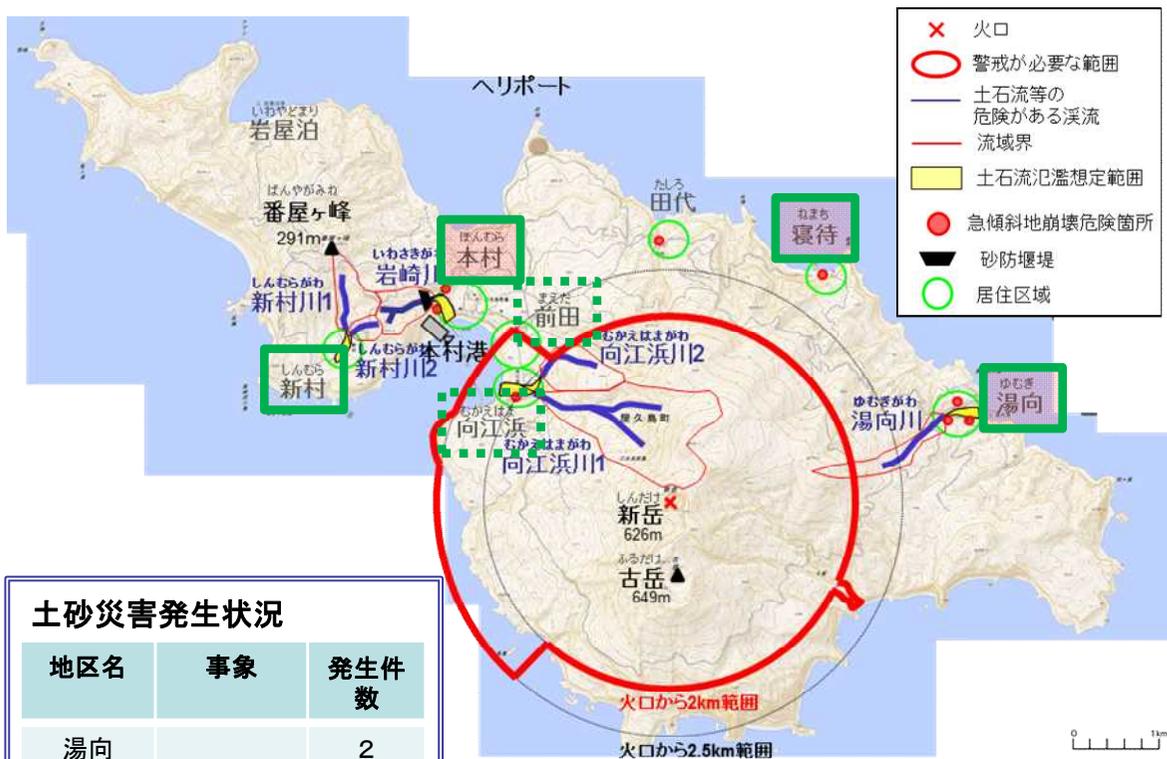
- 平成27年5月29日、口永良部島の新岳が噴火。気象庁は噴火警戒レベルを3から5に引き上げ、屋久島町は全島に避難指示。
- 気象庁は、10月21日に開催された火山噴火予知連絡会の評価結果を受け、同日、警戒が必要な範囲を火口から概ね2~2.5kmとした（噴火警戒レベルは5を維持）。
- 屋久島町は、ライフラインを復旧し、12月25日一部地域を除き避難指示を解除。
- 鹿児島県は、10月29日と11月6日に警戒区域外の4地区（土石流危険渓流4渓流、人家付近まで影響の恐れのある崩壊危険箇所9箇所あり）について現地調査を実施。
 - ◆現地調査結果 — 3地区で土砂災害発生件数7件（がけ崩れ）人家への被害なし
- 警戒区域内の2地区（土石流危険渓流2渓流、人家付近まで影響の恐れのある崩壊危険箇所1箇所あり）は、警戒区域解除後実施予定。

- × 火口
- 警戒が必要な範囲
- 土石流等の危険がある渓流
- 流域界
- 土石流氾濫想定範囲
- 急傾斜地崩壊危険箇所
- 砂防堰堤
- 居住区域

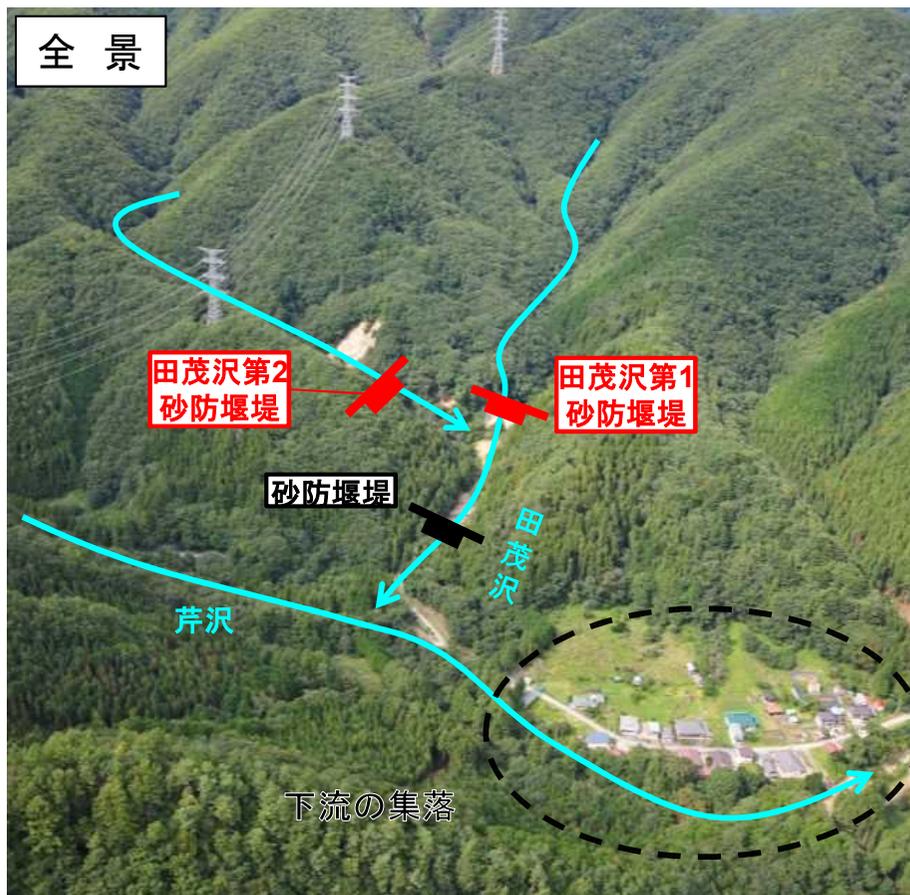
【施設効果事例】 栃木県日光市芹沢(田茂沢第1、第2砂防堰堤)

- ◆災害発生日：平成27年9月10日
- ◆降雨状況：連続雨量 603mm (9月6日16時～9月10日22時)
最大時間雨量 57mm (9月10日2時～3時) ※中三依雨量観測所
にっこうし せりさわ
- ◆発生箇所：栃木県日光市芹沢
- ◆崩壊状況：土石流捕捉量 約15,500m³
- ◆状況：9月10日の大雨により、日光市芹沢地区では土石流が多発して甚大な被害が発生したが、地区内の田茂沢では砂防堰堤が整備されており、土石流に伴う土砂や流木を完全に捕捉。下流集落（人家12戸）への被害を未然に防止。

田茂沢第1砂防堰堤

土石流発生前 (H27.8.11)

土石流発生直後 (H27.9.11)

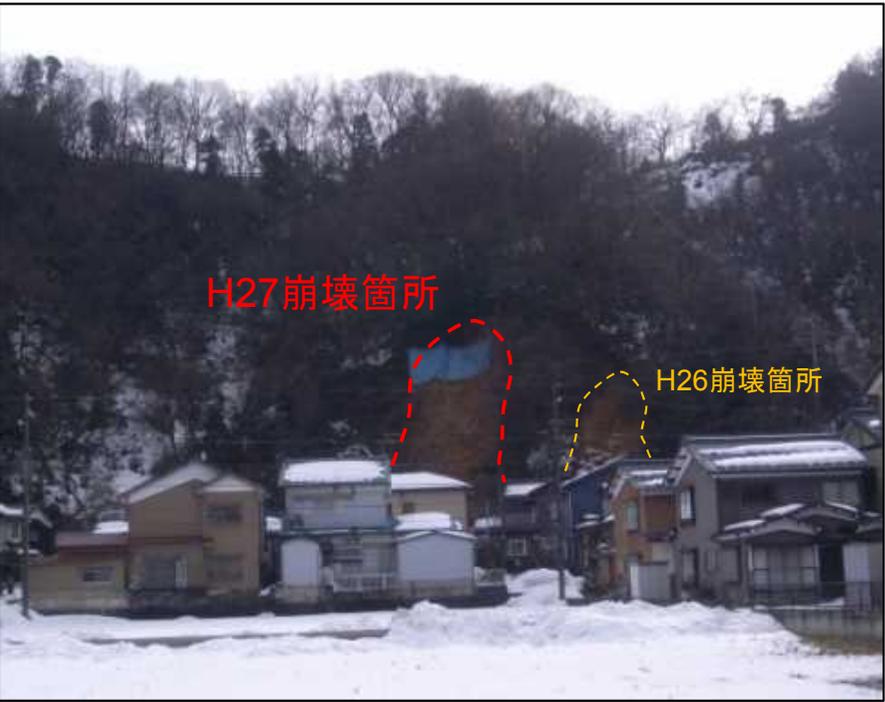
【施設効果事例】 福井県福井市月見3丁目山奥第5地区

- ◆災害発生日：平成27年1月11日
- ◆降雨状況：連続雨量 140mm (1月3日14時～1月11日14時)
最大時間雨量 4mm (1月10日10時～11時) ※安保雨量観測所
ふくいし つきみ3ちょうめ やまおくだい5ちく
- ◆発生箇所：福井県福井市月見3丁目山奥第5地区
- ◆崩壊状況：倒木
- ◆状況：急傾斜地崩壊危険区域内で倒木が発生したが、待受擁壁により倒木等を捕捉。被害を未然に防止。

全景

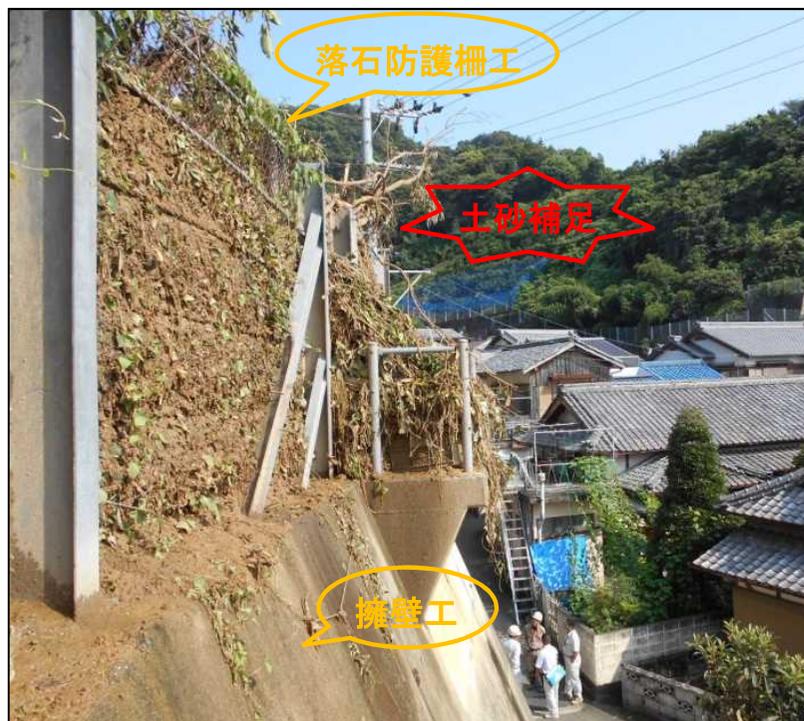
【施設効果事例】 愛媛県宇和島市蛤

- ◆災害発生日：平成27年9月1日
- ◆降雨状況：連続雨量 104mm (8月31日19時～9月1日13時)
最大時間雨量 39mm (9月1日11時～12時) ※宇和島特別地域気象観測所
うわじまし はまぐり
- ◆発生箇所：愛媛県宇和島市蛤
- ◆状況：8月31日～9月1日の豪雨によりがけ崩れが発生したが、平成3年度に急傾斜地崩壊防止施設（擁壁工、落石防護柵工）が整備されており、土砂等を捕捉。被害を未然に防止。

崩壊土砂補足状況

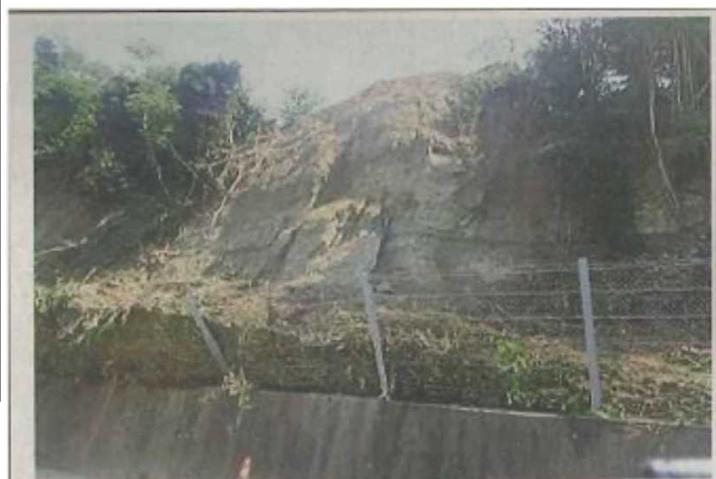
【施設効果事例】 静岡県浜松市西区白洲町

- ◆災害発生日：平成27年9月8日
- ◆降雨状況：連続雨量 184mm (9月6日13時～9月8日14時)
最大時間雨量 25mm (9月8日3時～4時) ※新居観測局
- ◆発生箇所：静岡県浜松市西区白洲町 白洲北
- ◆状況：台風18号に伴う大雨によりがけ崩れが発生したが、急傾斜地崩壊防止施設が整備されており崩壊した土砂を捕捉。被害を未然に防止。

土砂や倒木を食い止めた擁壁
=2015年9月8日、浜松市西区大人見町(県提供)

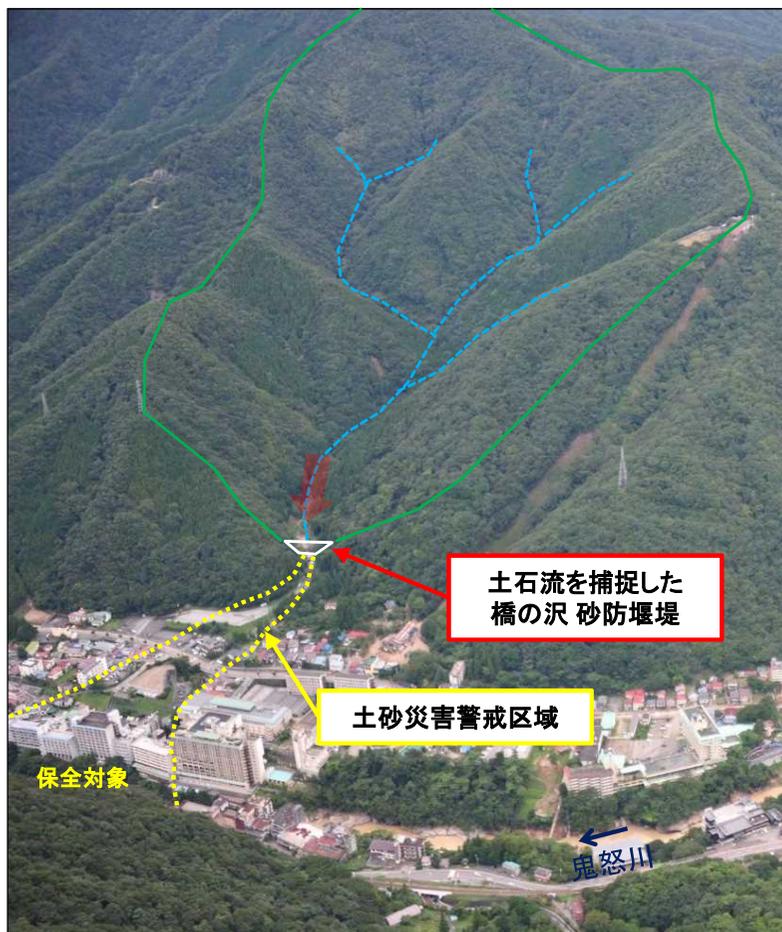
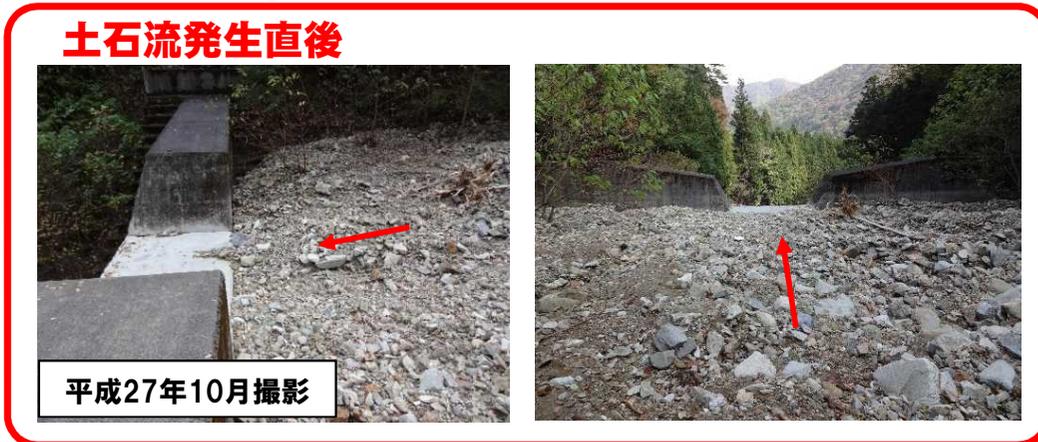
【施設効果事例】 栃木県日光市鬼怒川温泉 橋の沢

災害発生日：平成27年9月10日（木）
 降雨状況：連続雨量647mm（9月9日0時～9月11日12時）
 最大時間雨量59mm（9月10日3時～4時）※藤原観測局
 発生箇所：栃木県日光市鬼怒川温泉 橋の沢
 崩壊状況：土砂流捕捉量 約4,000m³
 状況：平成27年9月関東・東北豪雨により土石流が発生したが、砂防堰堤が整備されており、土砂を捕捉。堰堤直下の国道及び鬼怒川温泉街への被害を未然に防止。

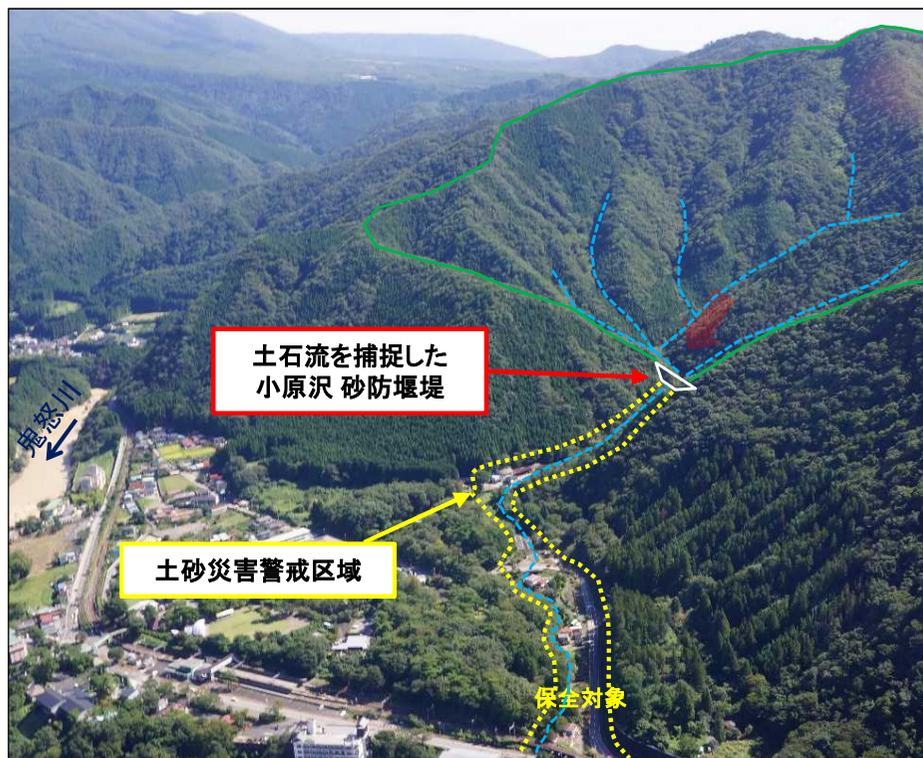
【施設効果事例】 栃木県日光市鬼怒川温泉 小原沢

災害発生日：平成27年9月10日（木）
 降雨状況：連続雨量647mm（9月9日0時～9月11日12時）
 最大時間雨量59mm（9月10日3時～4時）※藤原観測局
 発生箇所：栃木県日光市鬼怒川温泉 小原沢
 崩壊状況：土砂流捕捉量 約2,000m³
 状況：平成27年9月関東・東北豪雨により土石流が発生したが、
 砂防堰堤が整備されており、土砂及び流木を捕捉。
 堰堤直下の国道及び鬼怒川温泉街への被害を未然に防止。

土石流発生直後

平成27年10月撮影

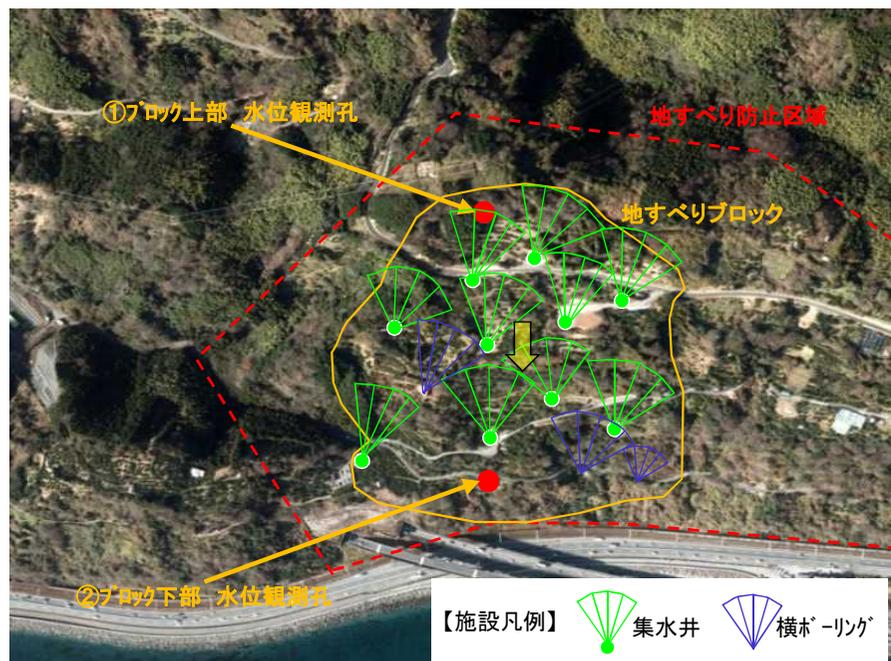
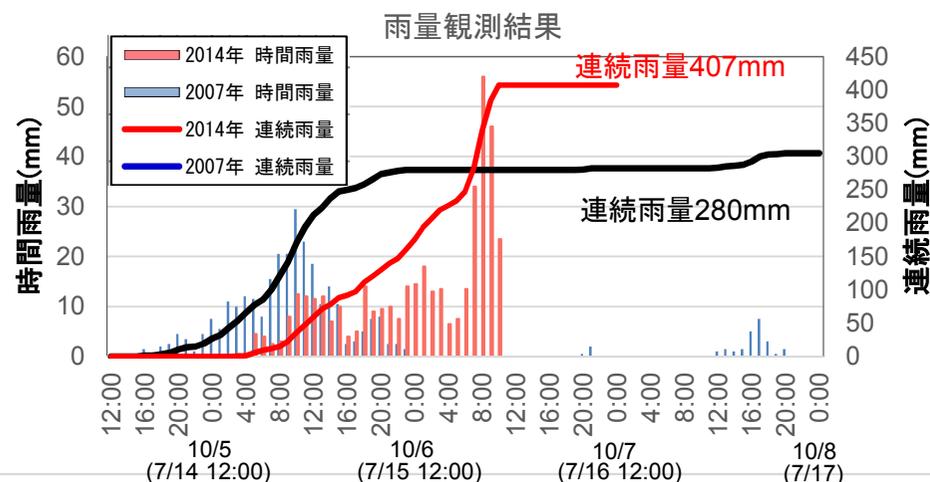
【施設効果事例】静岡県静岡市清水区由比

同程度以上の降雨があっても、横ボーリング・集水井を施工後は、地すべりブロック上部では降雨後の排水効果（水位低下）が確認され、斜面下部では地下水の上昇が抑えられた。

横ボーリングの排水状況

集水井の集水状況

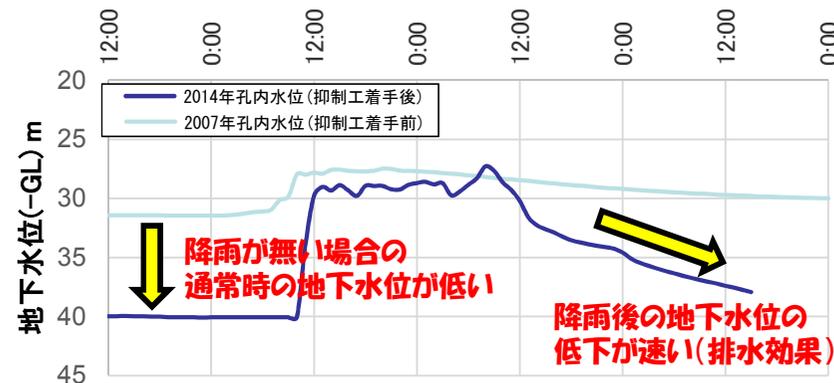
①ブロック 上部 水位観測孔の水位変動 孔内水位計A1-5 ※ () 内数値は2007年の日付をしめす。

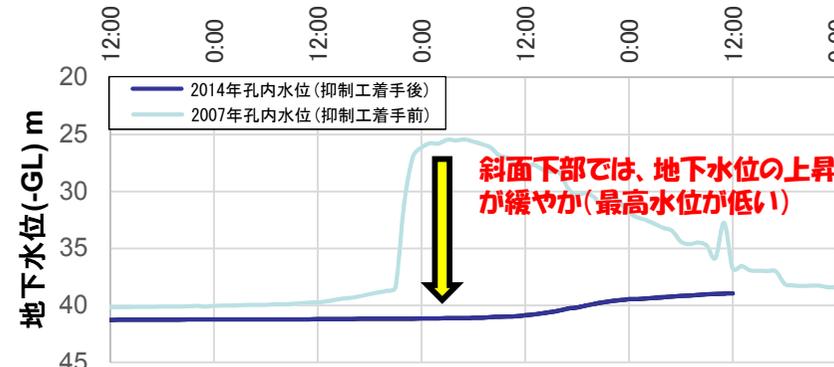
②ブロック 下部 水位観測孔の水位変動 孔内水位計A1-1
