砂防

平成30年7月豪雨による 土砂災害概要<速報版>

Vo1. 2 平成30年7月15日時点

国土交通省 水管理・国土保全局
砂防部

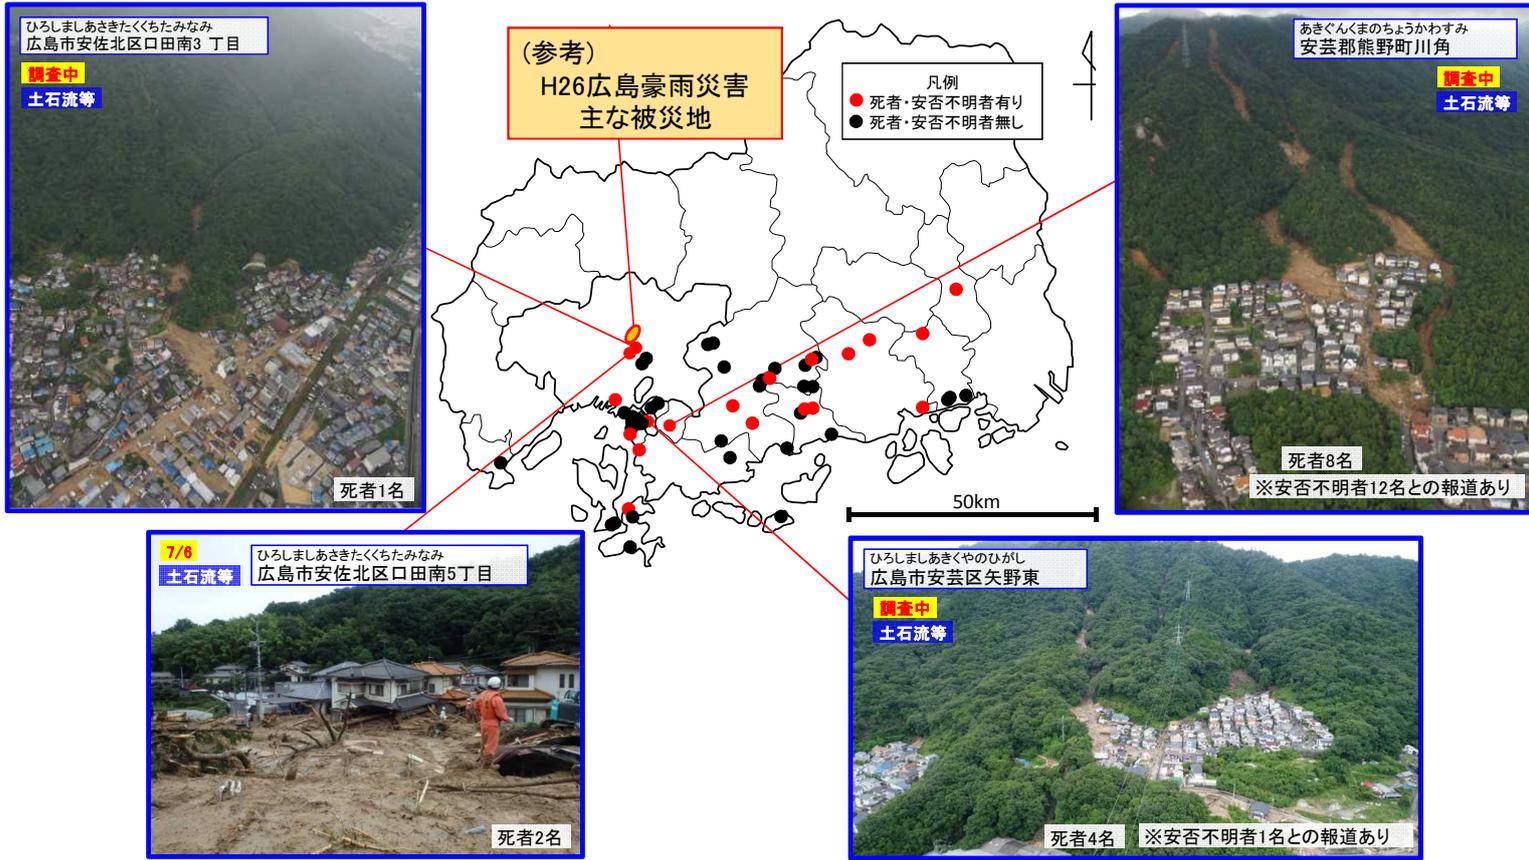
広島県内での死者・安否不明者を伴う土砂災害発生状況

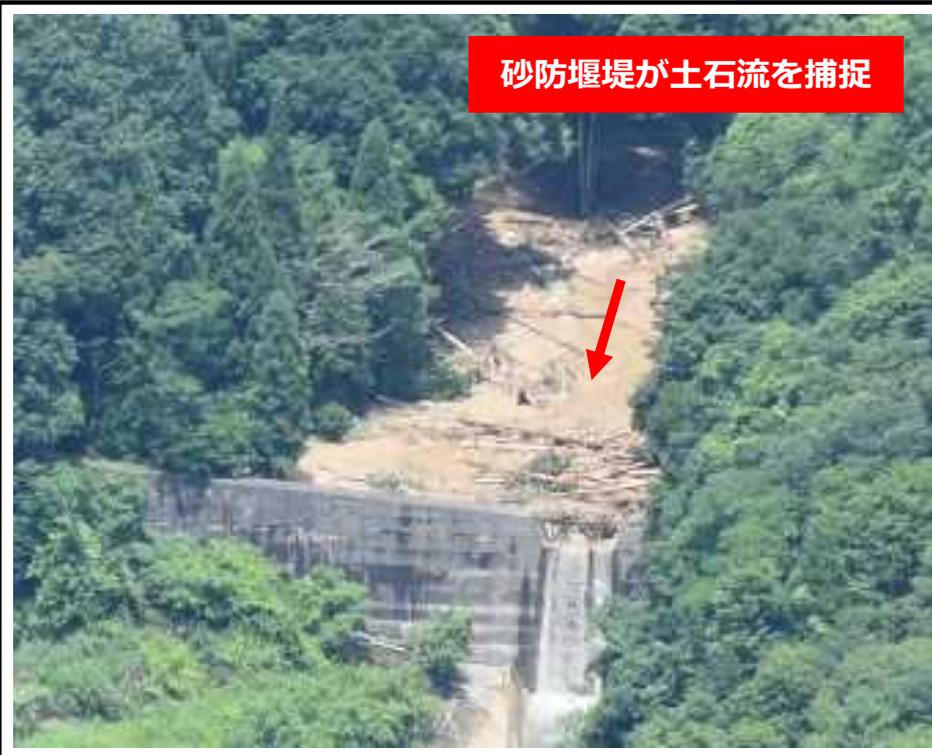
■ 広島県竹原市田万里町の中田万里川において広島県の砂防堰堤が土石流を捕捉し、下流の人家等を保全

砂防堰堤が土石流を捕捉

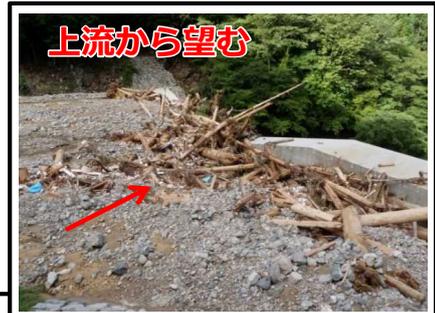
上流から望む

土石流発生前

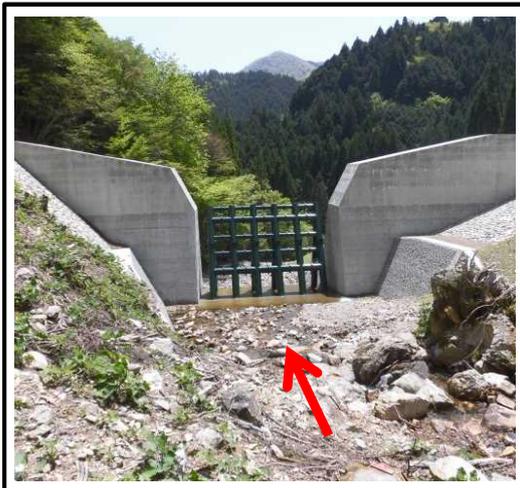
災害発生日：平成30年7月6日
 堰堤名：小野川堰堤
 堰堤形式：透過型砂防堰堤
 捕捉状況：土石流・流木捕捉量 約 8,000m³

土石流発生後

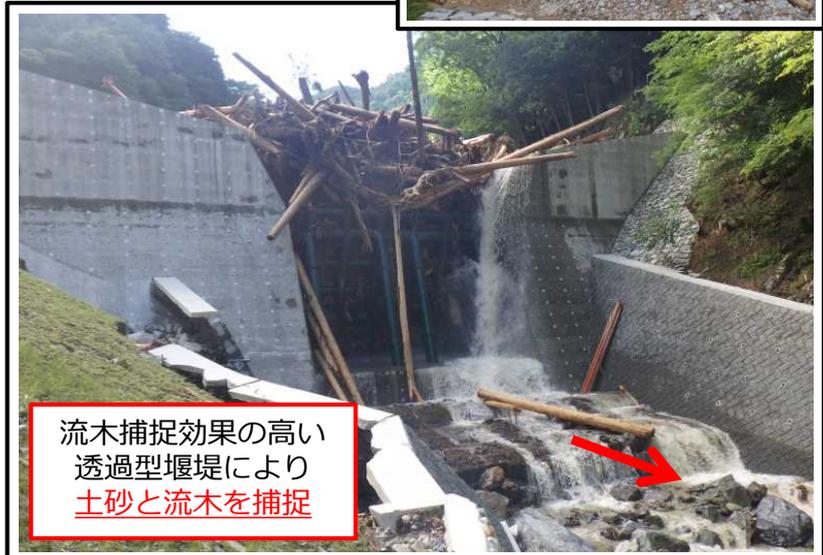
流木捕捉効果の高い透過型堰堤により
土石と流木を捕捉

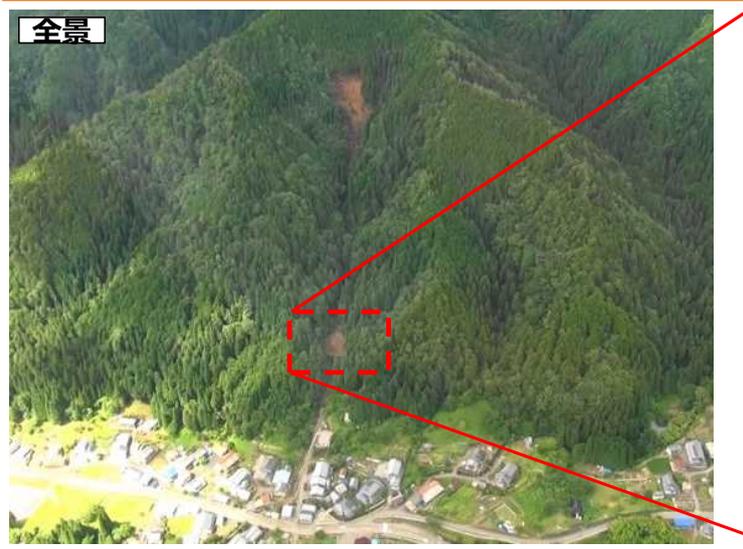
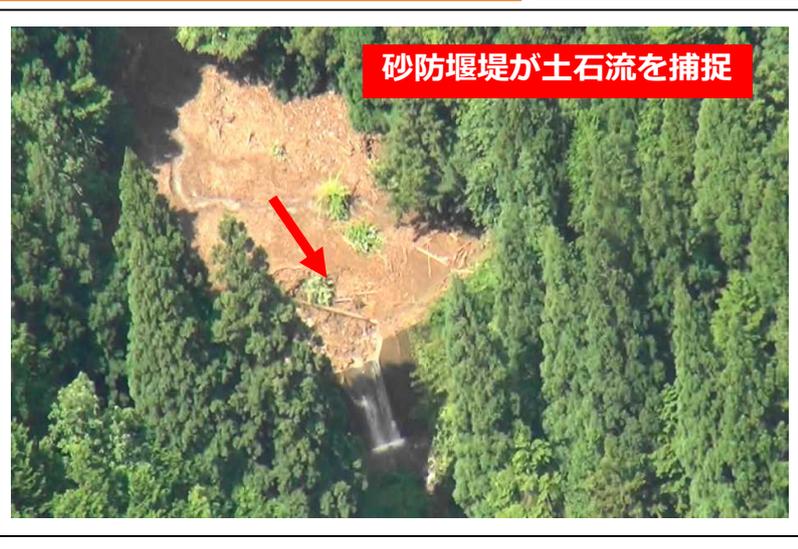
災害発生日：平成30年7月8日
 降雨状況：連続雨量946mm(7月4日2時～8日14時)
 時間最大雨量 46mm(7月7日18時～19時)
 ※白鳥雨量観測所
 施設名：奥田洞(おくだほら)砂防堰堤
 崩壊状況：土石流捕捉量 約4,000m³
 状況：平成30年7月7日の大雨により土石流が発生したが、砂防堰堤が整備されており土砂及び流木を捕捉。下流地区への被害を未然に防止し効果を発揮した。
