砂防施設の効果事例

平成30年3月
国土交通省砂防部

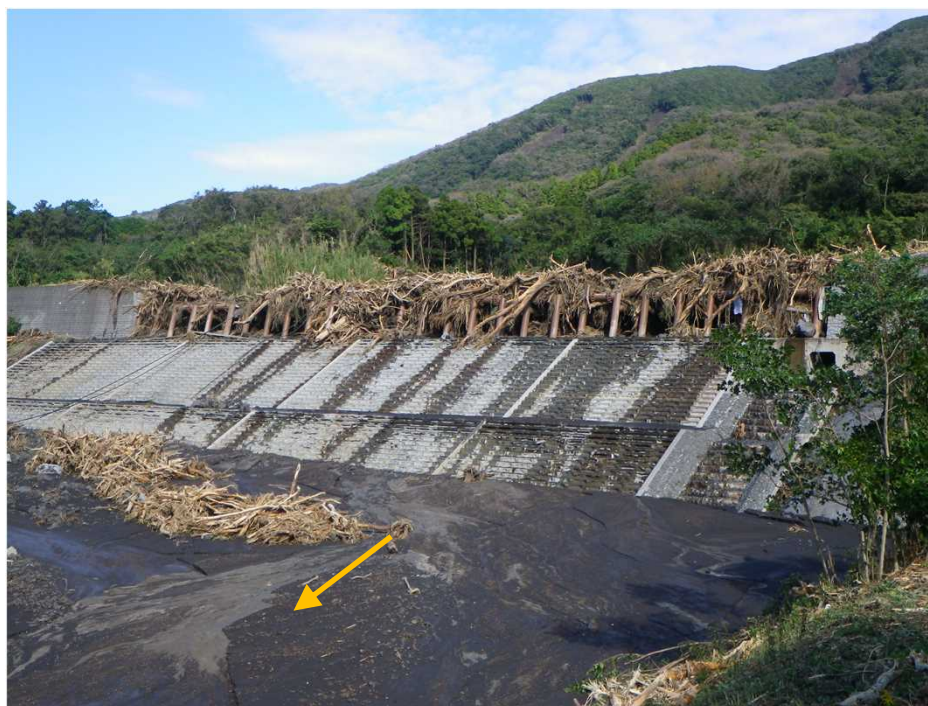
- 東京都大島町(伊豆大島)
平成25年台風26号により、土石流が発生。死者36名、行方不明者3名他。
同一地域内において既に整備されていた大金沢本川堆積工は、土石流を捕捉し、
下流への被害を防止。(大量の流木も捕捉。)

土石流・流木の捕捉状況
おおがねさわ
(大金沢本川堆積工)
(高さ3.0m、長さ105.8m)

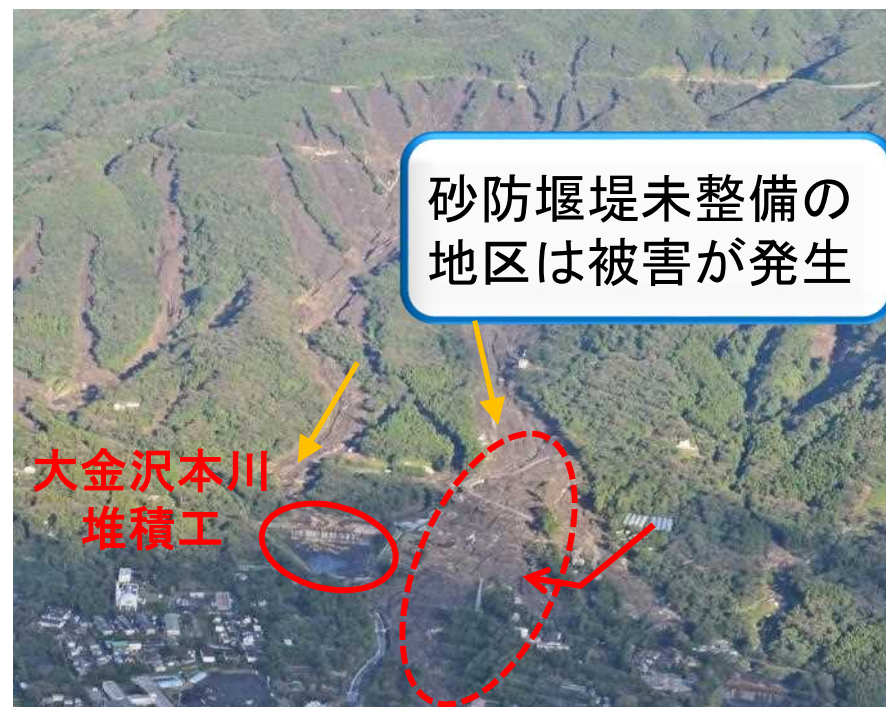
おおしま かんだつ
大島町神達地区の被害状況

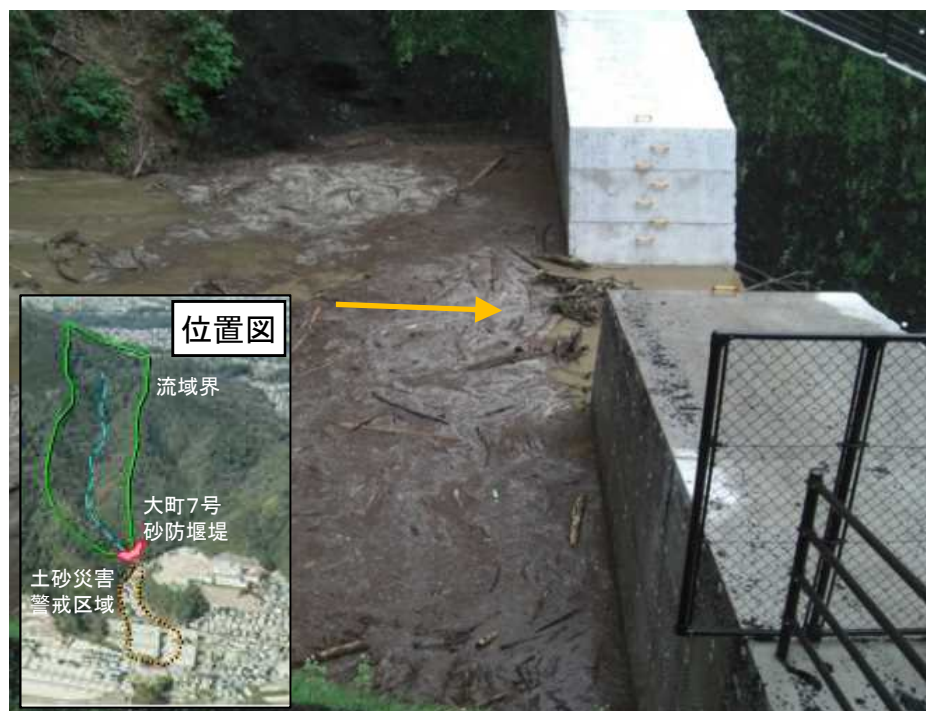
- 広島県広島市安佐南区・安佐北区
平成26年8月豪雨により、土石流が発生。死者77名(災害関連死3名含む)他。
隣接地域で整備されていた大町7号砂防堰堤は、土石流を捕捉し、下流への被害を防止。

土石流の捕捉状況
おおまち
(大町7号砂防堰堤)
(高さ9.0m、長さ32.0m)

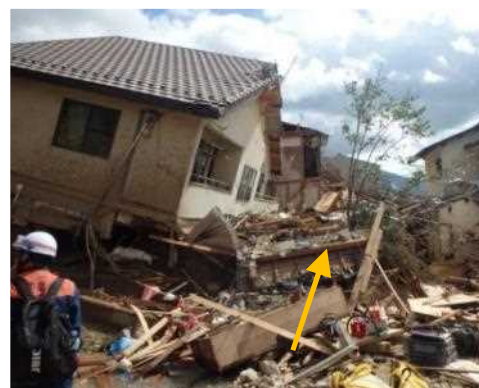
砂防堰堤未整備の
隣接地域では
土石流被害が発生

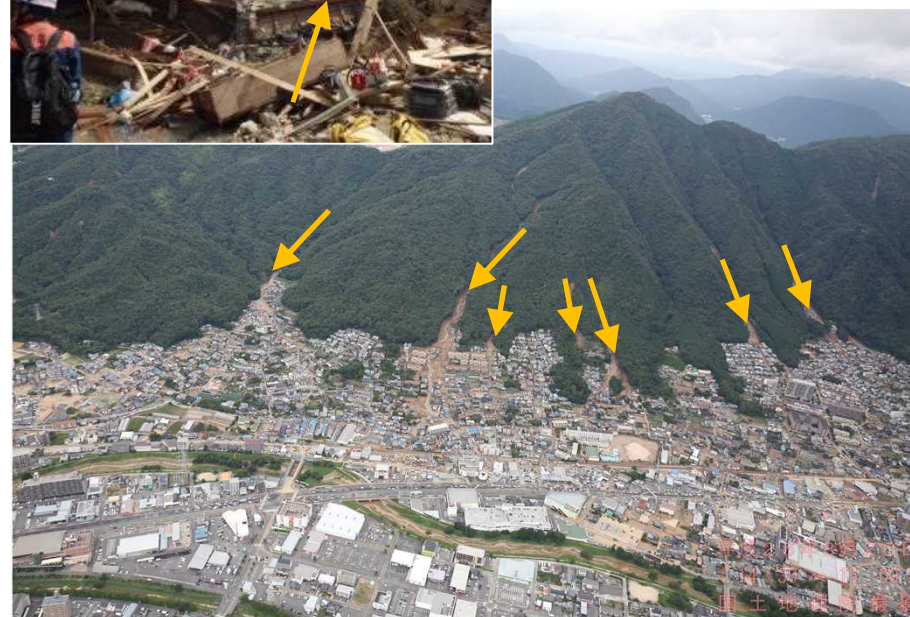
あさみなみ
安佐南区の被害状況

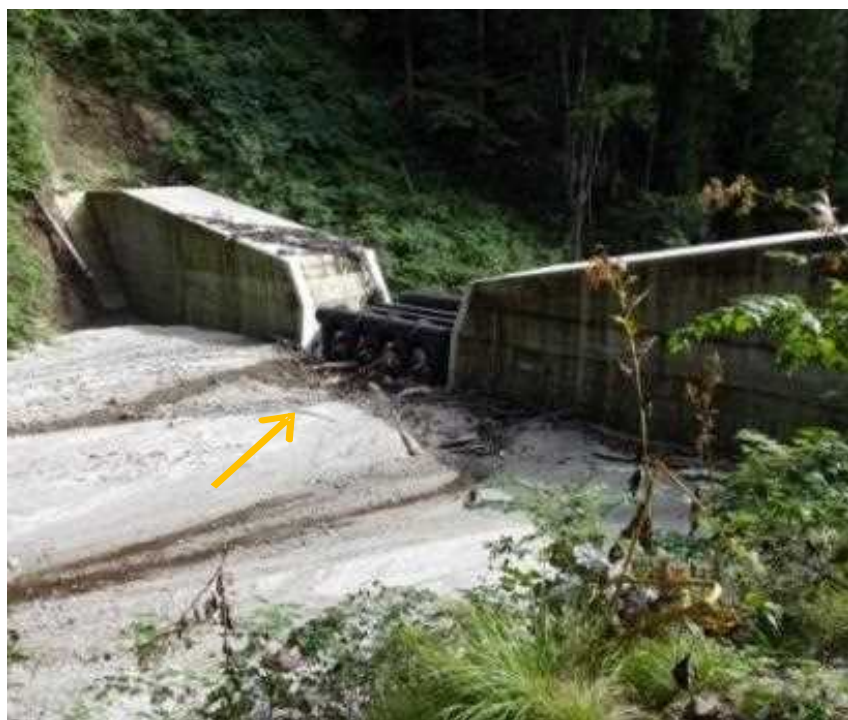
- 栃木県日光市芹沢地区
平成27年9月関東・東北豪雨により、土石流が発生。負傷者1名他。
同地区内において整備されていた田茂沢第1・2号砂防堰堤は、土石流を捕捉し、
下流への被害を防止。

土石流の捕捉状況
たもさわ
(田茂沢第1砂防堰堤)
(高さ12.5m、長さ43.0m)

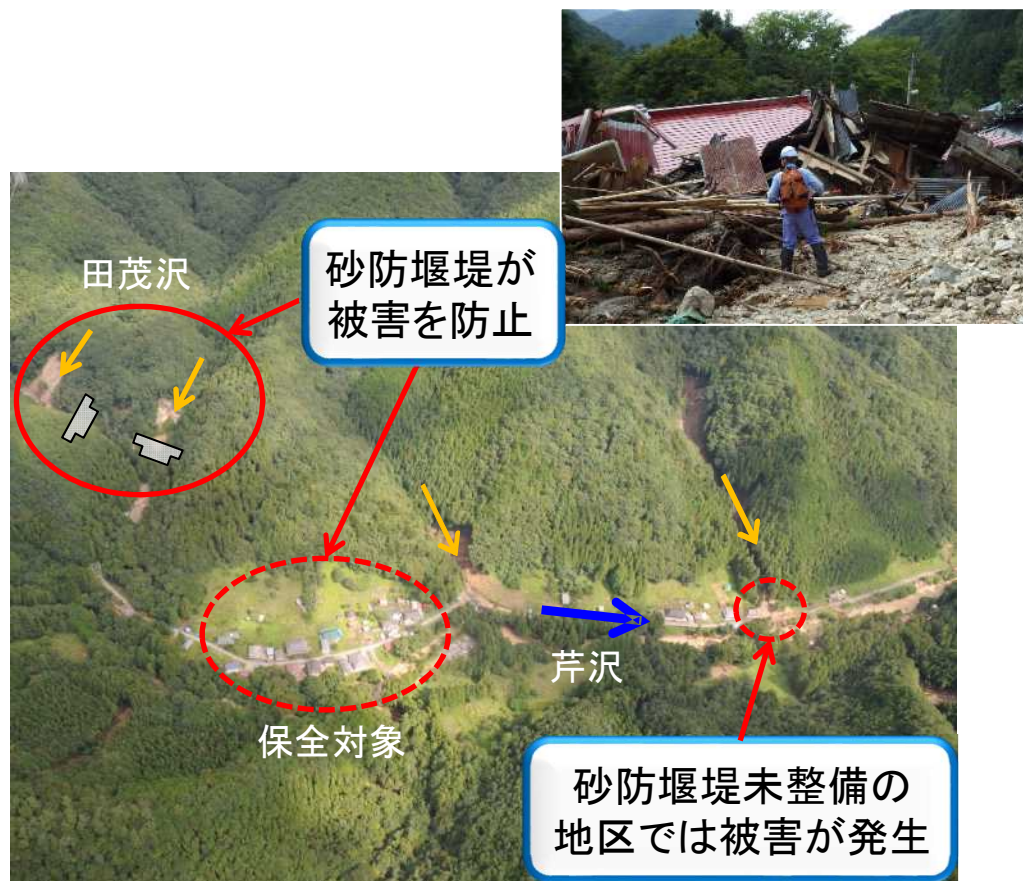
せりさわ
芹沢地区の被害状況

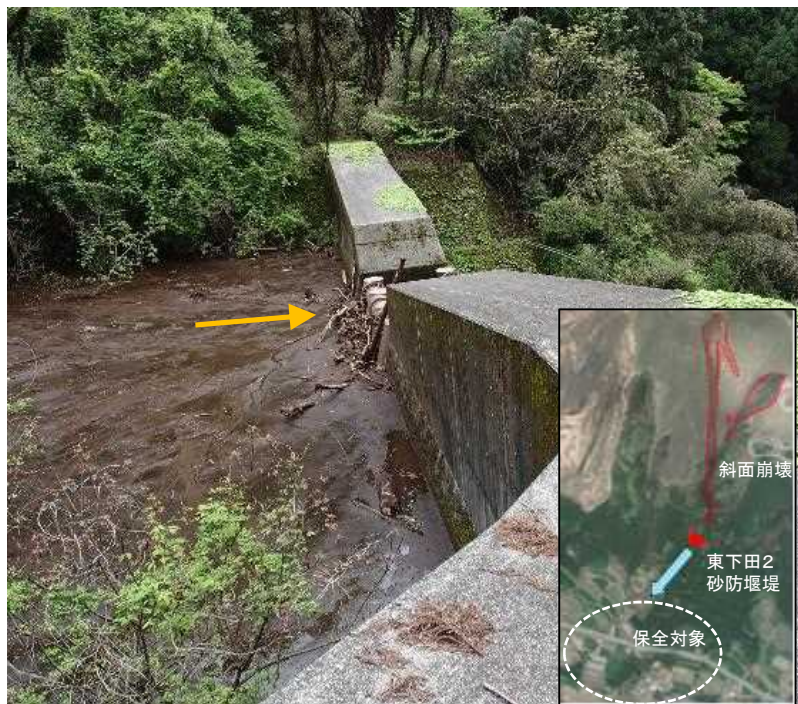
- 熊本県南阿蘇村等
平成28年熊本地震後の降雨により、複数箇所です土石流が発生。
同一地域内において整備されていた東下田2砂防堰堤は、土石流を捕捉し、
下流への被害を防止。

土石流の捕捉状況
ひがししもだ
(東下田2砂防堰堤)
(高さ8.5m、長さ58.7m)

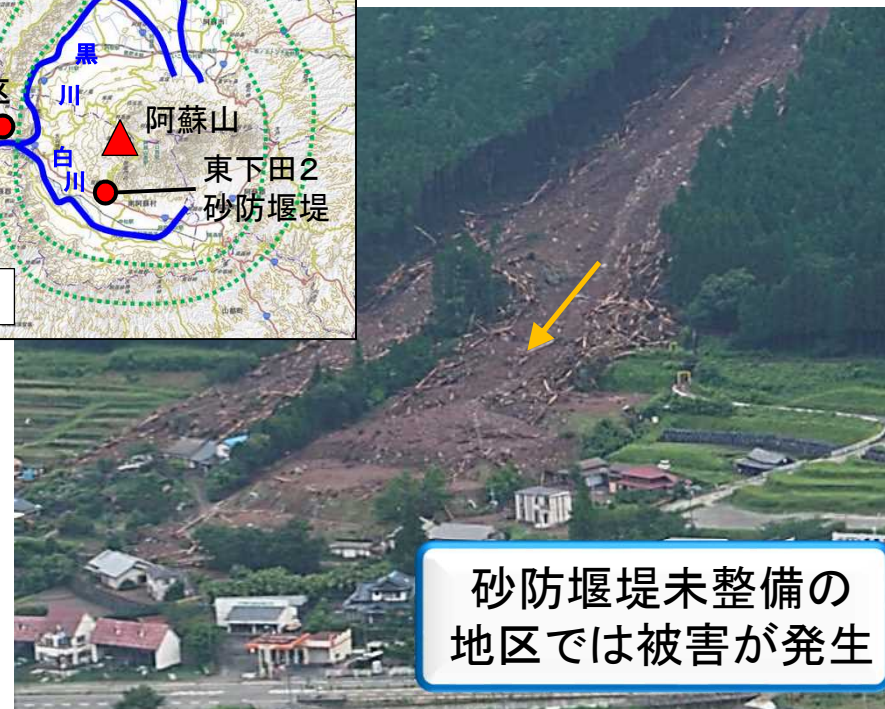
みなみあそ たての
南阿蘇村立野地区の被害状況

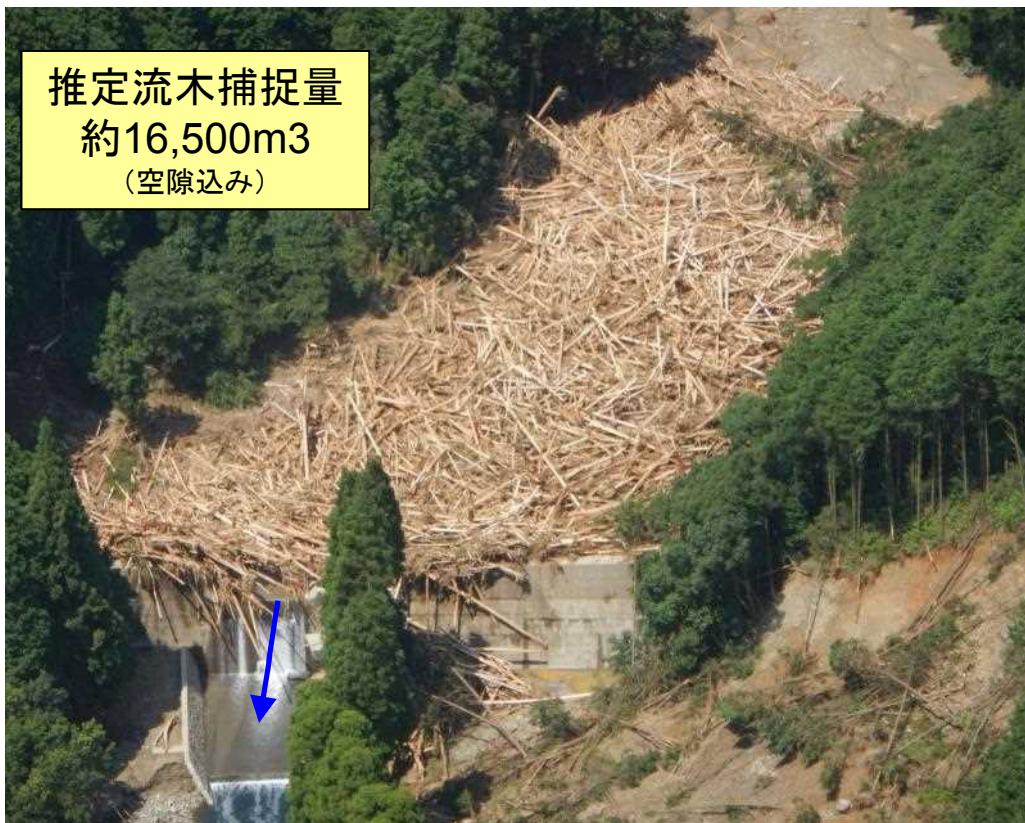
- 福岡県朝倉市
平成29年7月九州北部豪雨により多数の斜面崩壊等が発生したが、
既設砂防堰堤が大量の流木を捕捉し、下流の人家等への被害を軽減。

流木の捕捉状況
すがわ
(須川第1砂防堰堤)
(高さ7.0m、長さ74.8m)

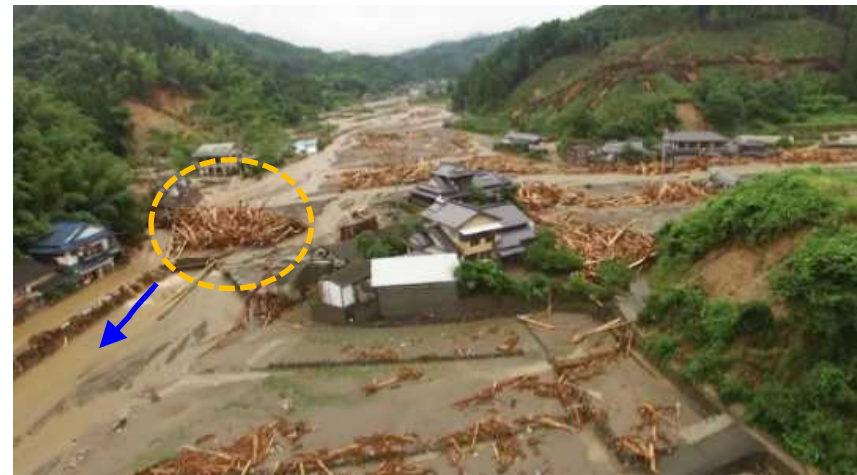
流木の橋梁閉塞による氾濫被害(赤谷川)

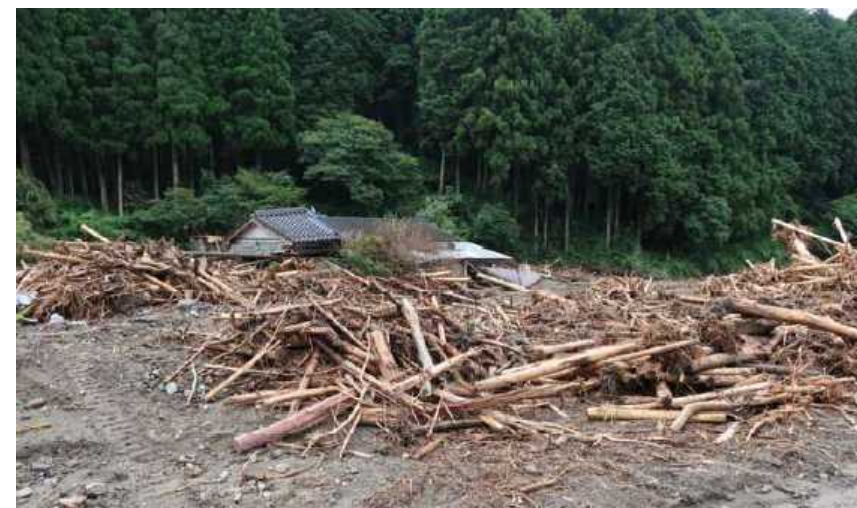
流木による家屋被害(奈良ヶ谷川)

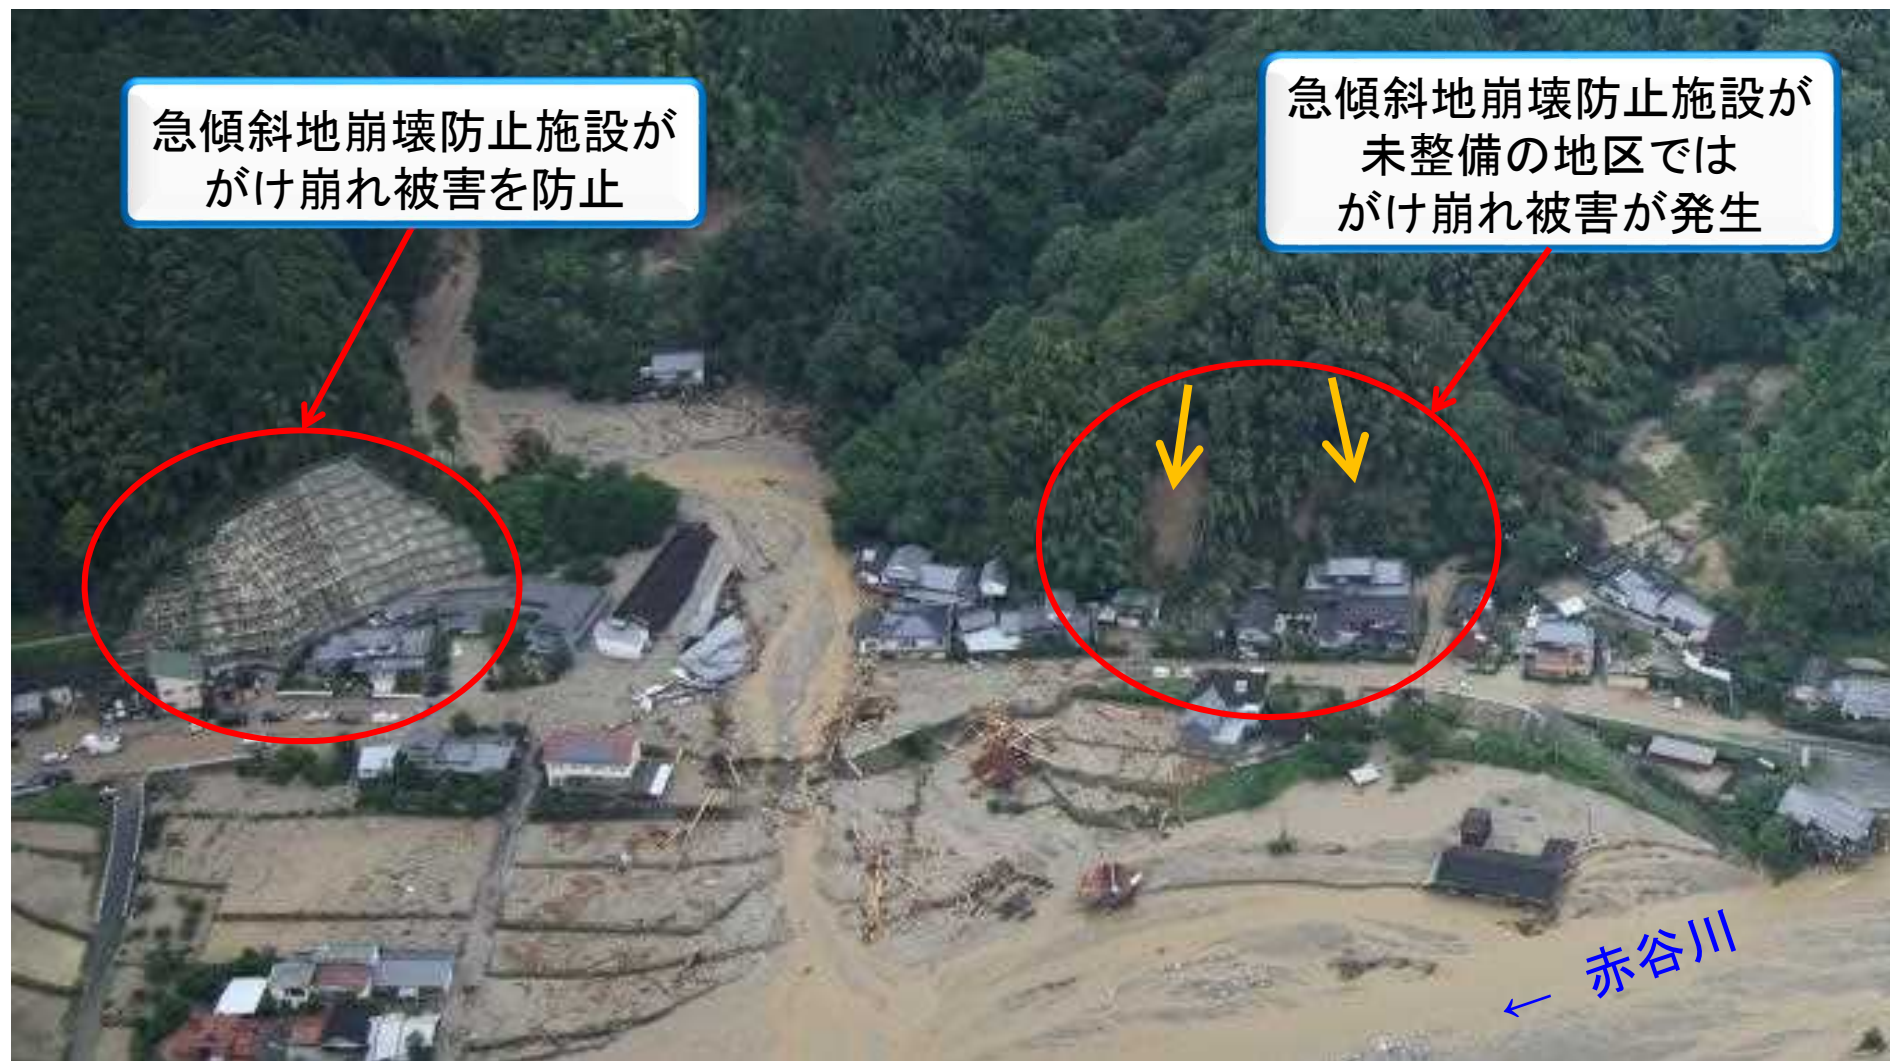
○ 福岡県朝倉市杷木星丸地区

平成29年8月九州北部豪雨により多数の斜面崩壊等が発生したが、急傾斜地崩壊防止工事を実施した地区では、施設が家屋被害を防止。
