令和元年の土砂災害

Occurrence of sediment-related disasters in 2019

国土交通省砂防部

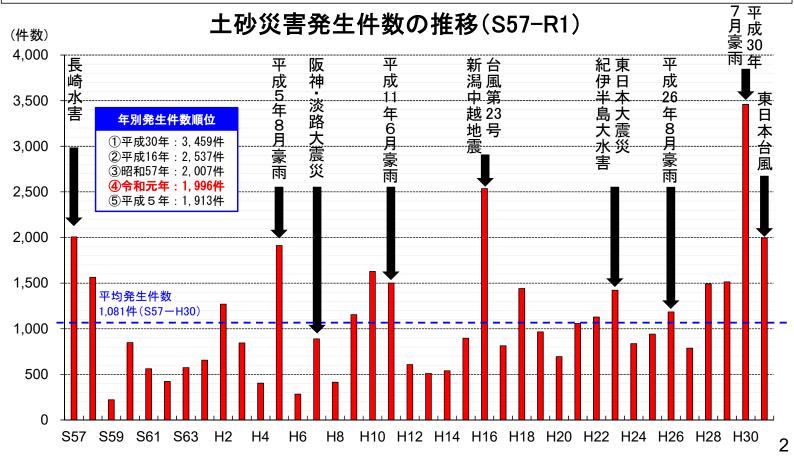
- ■令和元年の土砂災害発生件数は<u>1,996件</u>で、集計を開始した昭和57年以降<u>4番目に多い件数</u>を記録。
- ■集計開始以降における平均発生件数(1,081件)の<u>約1.8倍</u>を記録。

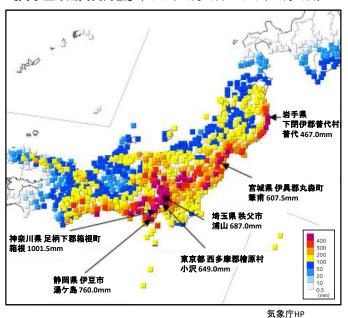
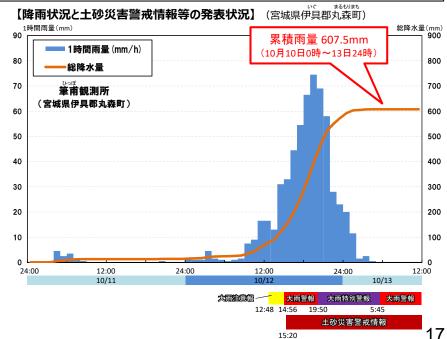
【隆水量の期間合計値】(2019年10月10日~2019年10月13日)

- 令和元年台風第19号は、10月6日に発生後まもなく急速に発達、その後、大きく勢力を弱めることなく、上陸直 前まで非常に強い勢力を維持した。12日、静岡県に上陸した後、関東甲信地方と東北地方を通過。
- 東日本と東北地方を中心に広い地域で記録的な大雨となり、1都12県(静岡県、神奈川県、東京都、埼玉県、群馬県、山梨 県、長野県、茨城県、栃木県、新潟県、福島県、宮城県、岩手県)で大雨特別警報が発表。
- この降雨により、12時間降雨量は120地点、24時間降雨量は103地点で観測史上1位を記録したほか、10月12 日に北日本と東日本のアメダス地点(1982年以降で比較可能な613地点)で観測された日降水量の総和は観測史上1位と なった。 ※全国の気象観測所は約1,300箇所

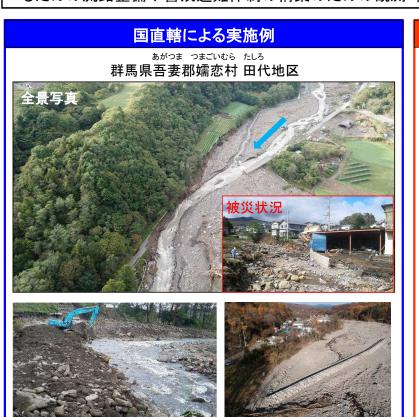
○渓流内や崩壊斜面内に残存する不安定土砂の流出等による二次災害への懸念に対し、安定した流路を確保するための流路整備や警戒避難体制の構築のための観測・警報機器の設置などの応急復旧対策を実施。

流路固定のためのブロック設置

流路確保のための河道掘削状況

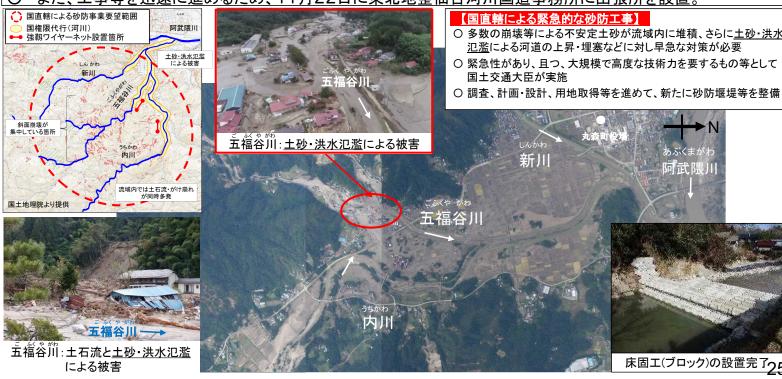
阿武隈川水系内川流域での国直轄による緊急的な砂防工事について

- 基大な土砂災害が発生した宮城県丸森町の阿武隈川水系内川流域での土砂災害に対し、25日に県知事か ら国直轄による緊急的な土砂流出防止対策工事の要望。
- 国直轄による緊急的な砂防工事について10月29日(火)に実施することを決定。
- 10月30日(水)より、『強靱ワイヤーネット』の設置に向け、工事中の安全管理のための『ワイヤーセンサー』 の設置は完了し、流路内の土砂撤去を実施中。
- また、工事等を迅速に進めるため、11月22日に東北地整仙台河川国道事務所に出張所を設置

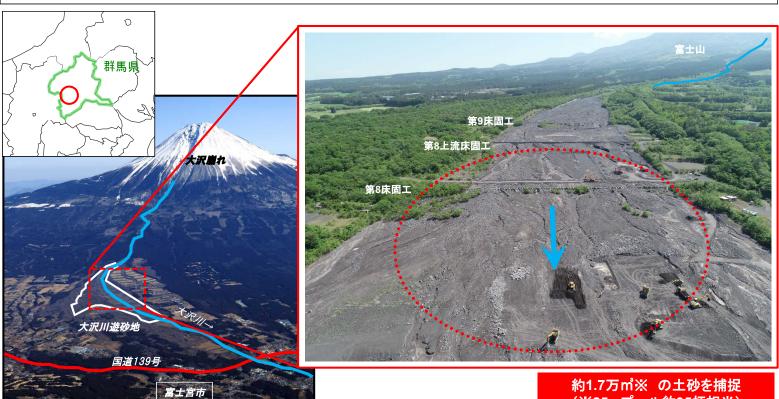
【施設効果事例】富士山大沢川(静岡県富士宮市)

- 令和元年5月21日の降雨により土石流が発生したものの、遊砂地が土砂を捕捉
- 〇 下流の国道139号や富士宮市街地等への被害を未然に防止

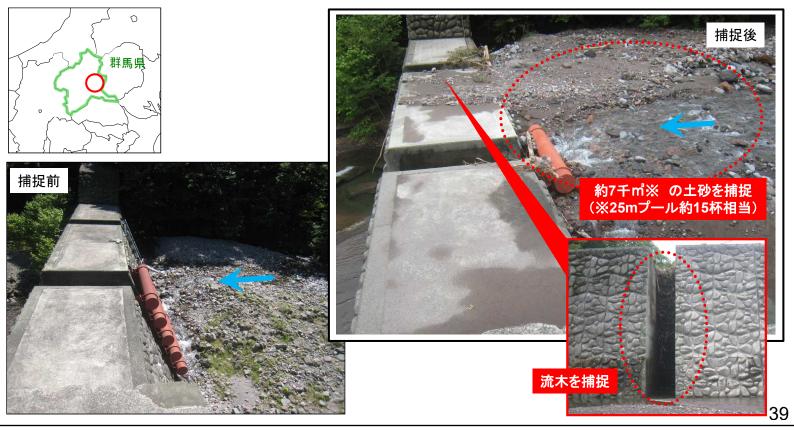
【施設効果事例】利根川水系鳥居川(群馬県桐生市)

〇 令和元年6月21日の降雨により、土石流が発生したものの、既設の砂防えん堤が土砂・ 流木を捕捉し、被害を未然に防止

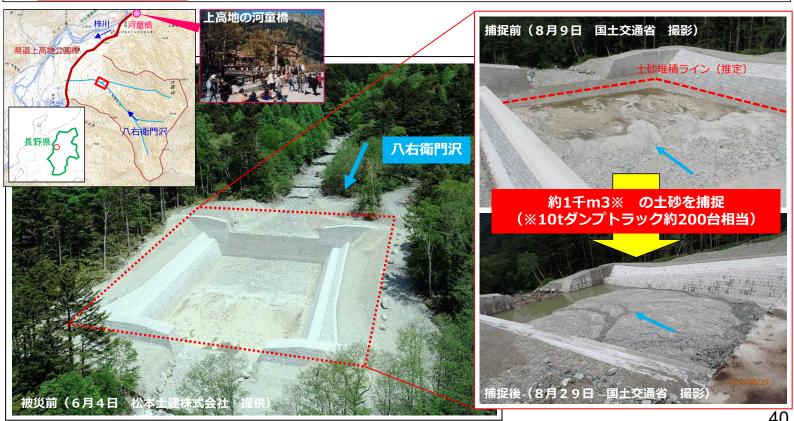
【施設効果事例】上高地八右衛門沢(長野県松本市安曇)

- 令和元年8月29日の降雨により、土砂が流出したものの、堆積工が流出土砂を捕捉
- 毎年100万人以上が来訪する「上高地」への重要なアクセス道である「県道上高地公園 線」の被災を防止

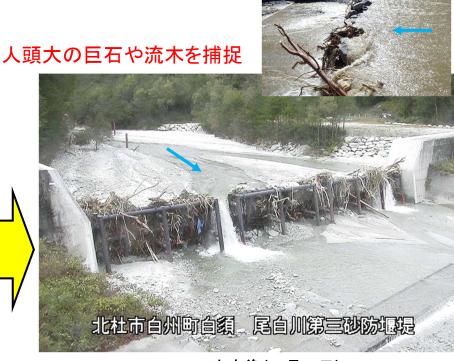
【施設効果事例】尾白川第三砂防えん堤(山梨県北杜市)

〇 令和元年東日本台風(台風第19号)に伴う降雨により、土石流が発生したものの、既設 の尾白川第三砂防えん堤が土砂・流木を捕捉し、<u>下流市街地への被害を未然に防止</u>

出水前(10月10日)

出水後(10月13日)

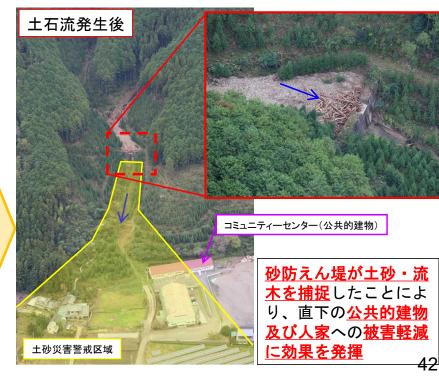
【施設効果事例】栃木県鹿沼市上永野 上中坪沢

○ 令和元年東日本台風(台風第19号)に伴う降雨により土石流が発生したものの、栃木県が整備した砂防えん堤が土砂・流木を捕捉し、下流人家等への被害を未然に防止

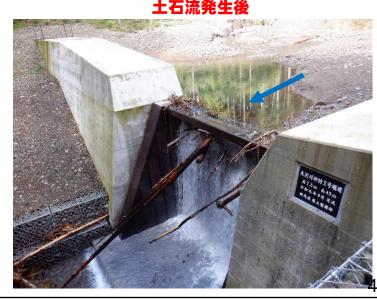
【施設効果事例】群馬県東吾妻町岩下 大沢川砂防えん堤

○ 令和元年東日本台風(台風第19号)に伴う降雨により土石流が発生したものの、群馬県が整備した砂防えん堤が土砂・流木を捕捉し、下流地域への被害を未然に防止

降雨状況 : 連続雨量 322mm (10月11日16時~10日23時) (松谷雨量観測所) 時間最大雨量 39mm (10月12日17時~18時)

捕捉量: 約1,300m3

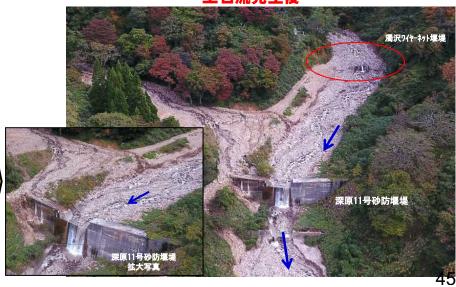
【施設効果事例】長野県小谷村 深原11号砂防堰堤

○ 令和元年東日本台風(台風第19号)に伴う降雨により土石流が発生したものの、長野県が整備した砂防えん堤が土砂・流木を捕捉し、下流地域への被害を未然に防止

降雨状況 : 連続雨量 340mm (10月11日22時~13日13時)

発生箇所 : 長野県小谷村 捕捉量 : 約7,000m3

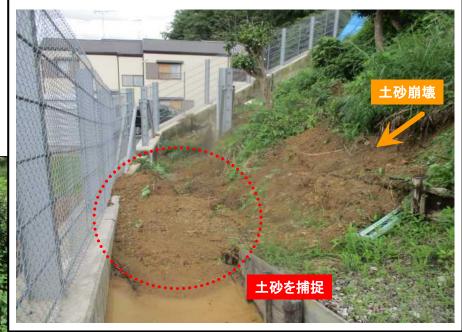
【施設効果事例】静岡県島田市金谷本町

○ 令和元年7月22日~23日の降雨によりがけ崩れが発生したものの、静岡県が整備した 擁壁工が崩壊土砂を捕捉し、家屋被害等を未然に防止

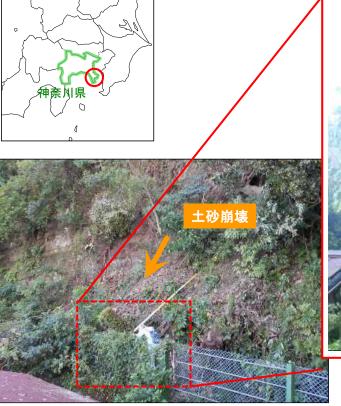
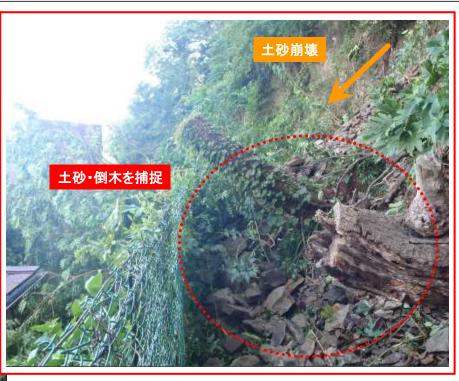
【施設効果事例】神奈川県横須賀市安浦町

〇 令和元年房総半島台風(台風第15号)に伴う降雨によりがけ崩れが発生したものの、神奈川県が整備した擁壁工が崩壊土砂及び倒木を捕捉し、家屋被害等を未然に防止

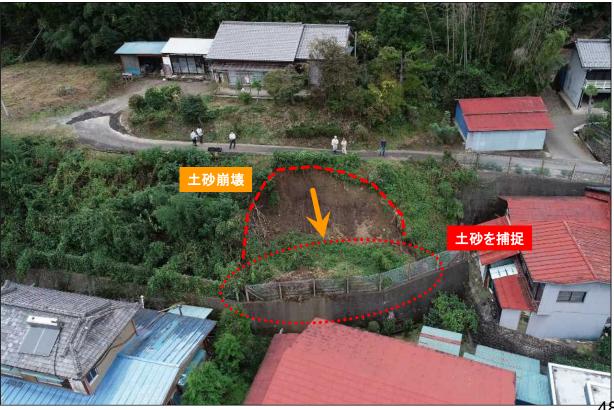
【施設効果事例】群馬県安中市下間仁田

〇 令和元年東日本台風(台風第19号)に伴う降雨によりがけ崩れが発生したものの、群馬県が整備した擁壁工が崩壊土砂を捕捉し、家屋被害等を未然に防止

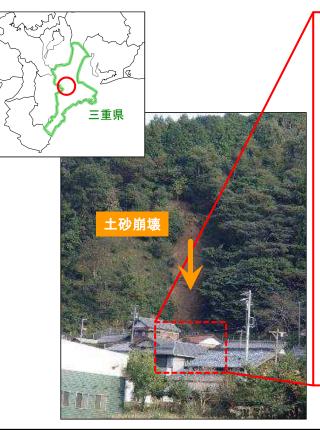
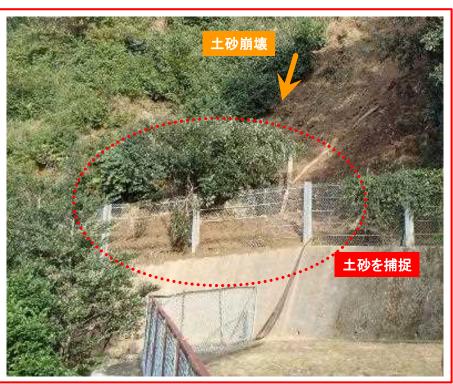
【施設効果事例]三重県津市三杉町竹原

○ 令和元年東日本台風(台風第19号)に伴う降雨によりがけ崩れが発生したものの、三重県が整備した擁壁工が崩壊土砂を捕捉し、家屋被害等を未然に防止

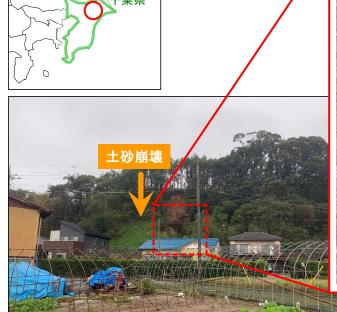
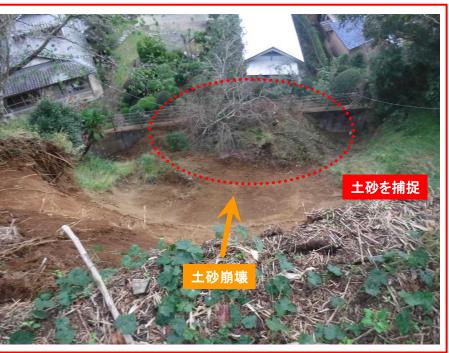
【施設効果事例】千葉県多古町南借当

○ 令和元年10月25日の降雨によりがけ崩れが発生したものの、千葉県が整備した擁壁 工が崩壊土砂等を捕捉し、家屋被害等を未然に防止
