# 令和元年台風第19号による 土砂災害概要

国土交通省  
水管理・国土保全局 砂防部

# 令和元年台風第19号による土砂災害発生状況

# 宮城県丸森町における土砂・洪水氾濫発生状況

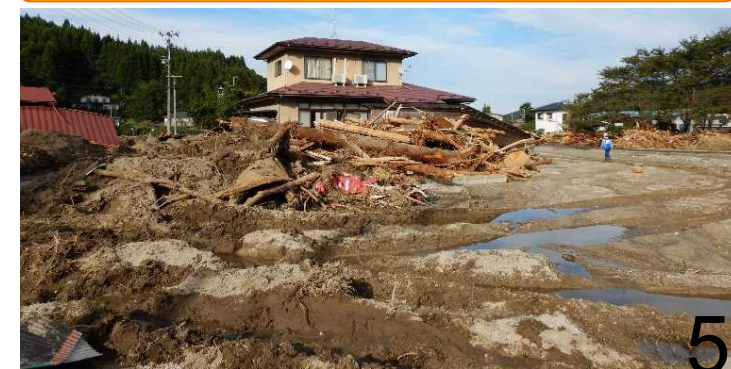
丸森町では、土砂・洪水氾濫により堆積した土砂等が障害となり、被害の把握や救援救助に時間を要した

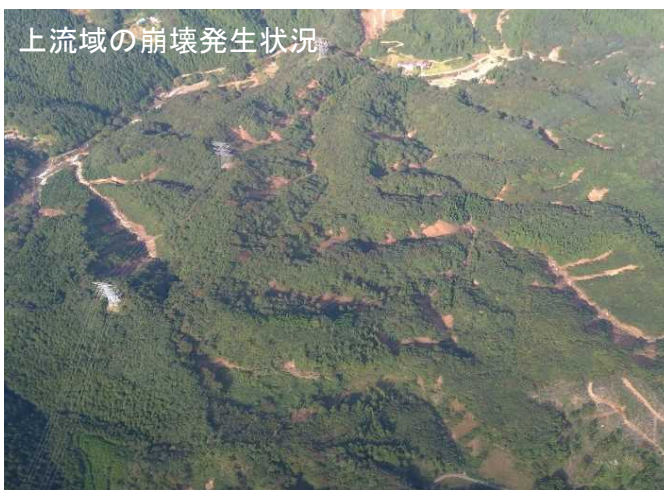
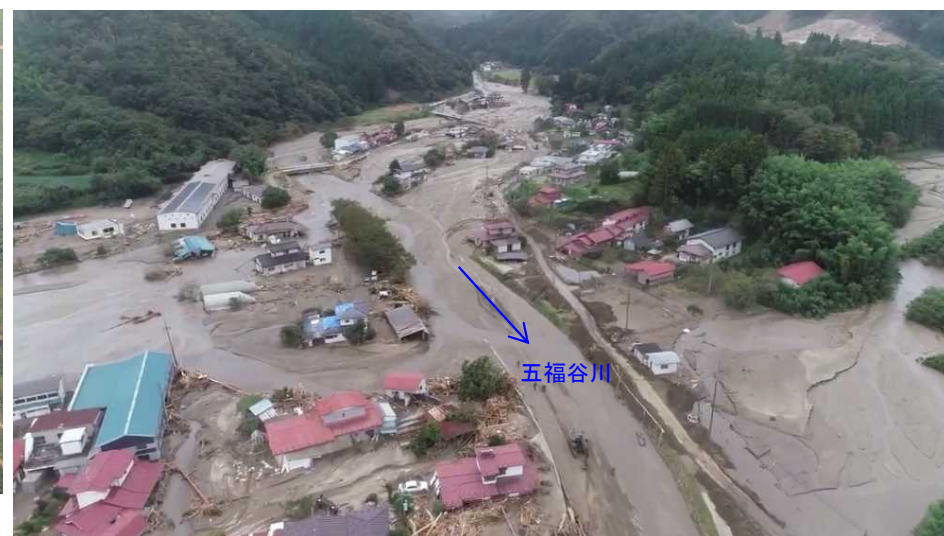
## 内川流域における土砂・洪水氾濫発生状況

- 台風第19号に伴い宮城県丸森町を襲った豪雨により、阿武隈川水系内川流域において土砂・洪水氾濫が発生
- 内川流域内では、大小含め多数の崩壊が発生しており、五福谷川等の支川の比較的勾配の緩い区間において土砂が河道を完全に埋そくし、大量の土砂が氾濫
- 土砂・洪水氾濫発生個所では河道が土砂で埋そくするとともに、上流部には不安定土砂の堆積が認められることから、今後、中小出水による土砂流出により、再度氾濫被害が発生させる恐れ

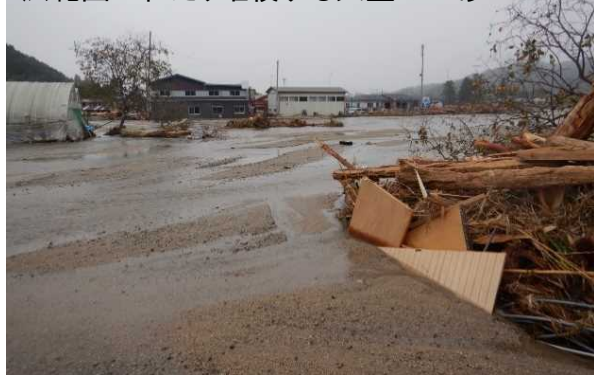
## 広範囲にわたり堆積する大量の土砂

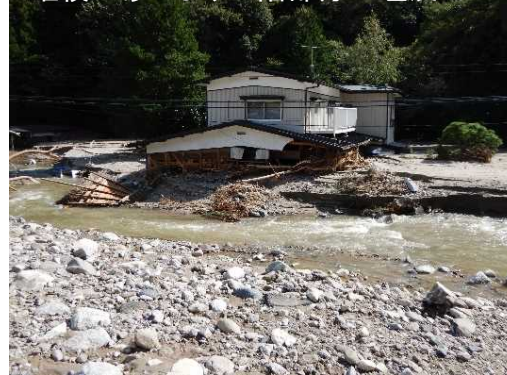
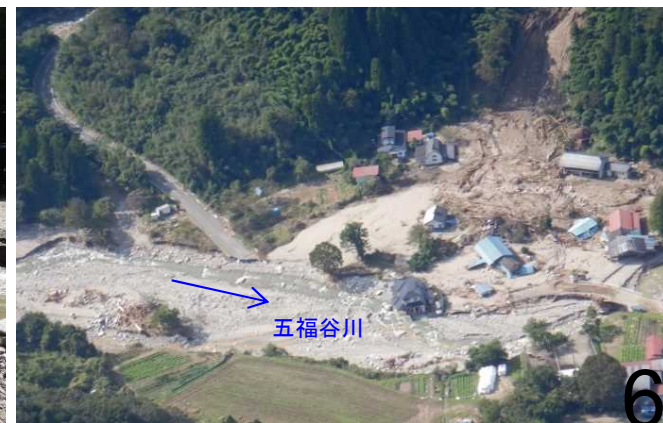
## 堆積土砂により一階部分が埋没

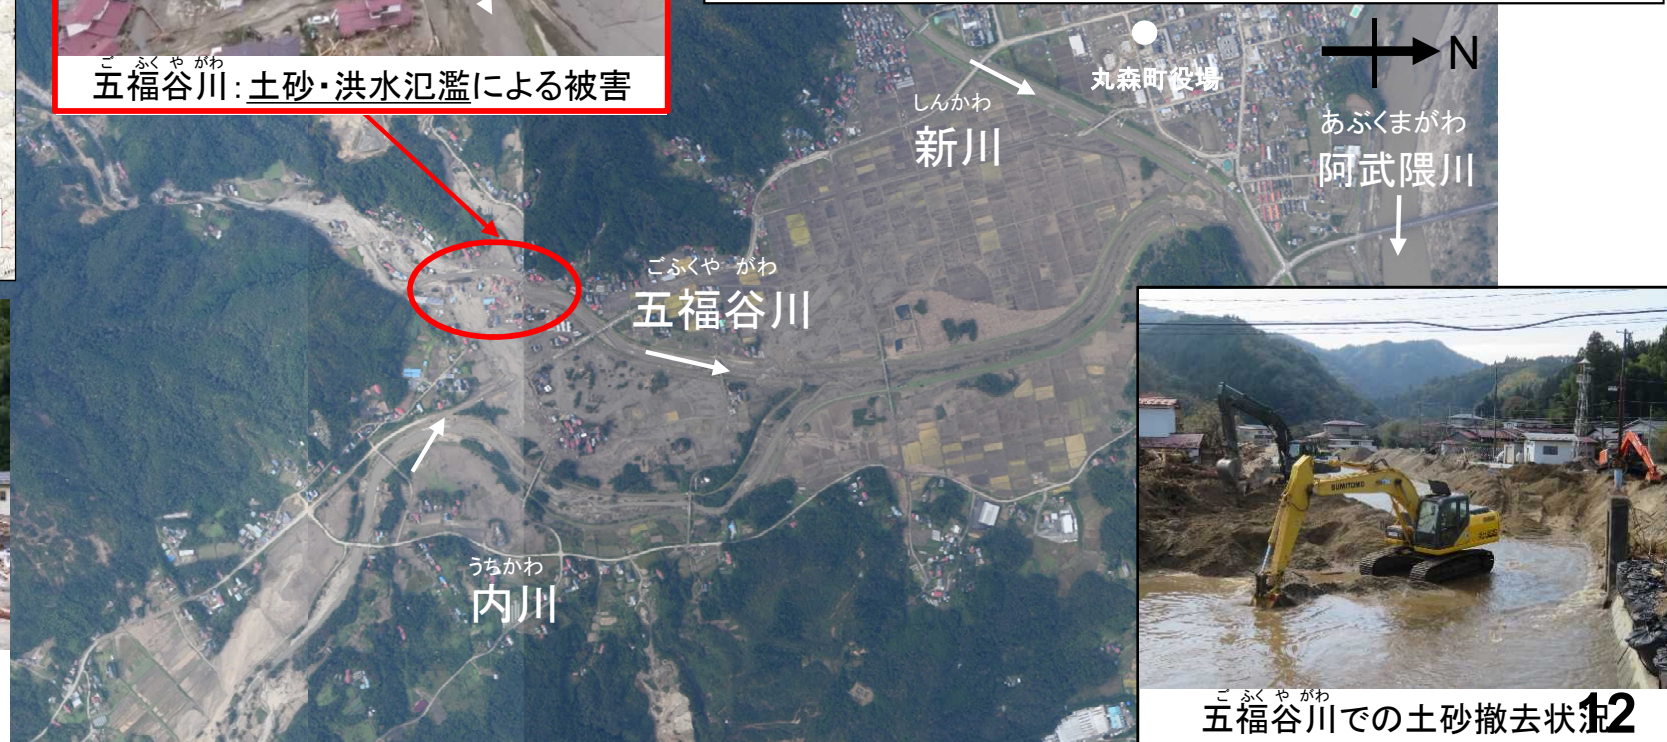
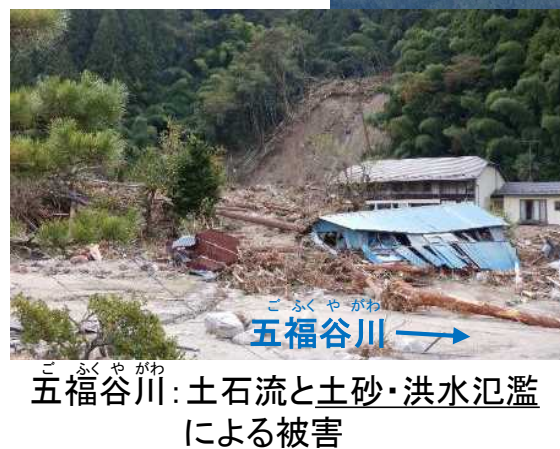
## 【国直轄による緊急的な砂防工事】

- 多数の崩壊等による不安定土砂が流域内に堆積、さらに土砂・洪水氾濫による河道の上昇・埋塞などに対し早急な対策が必要
- 緊急性があり、且つ、大規模で高度な技術力を要するもの等として国土交通大臣が実施
- 調査、計画・設計、用地取得等を進めて、新たに砂防堰堤等を整備

- 甚大な土砂災害が発生した宮城県丸森町の阿武隈川水系内川流域での土砂災害に対し、25日に県知事から国直轄による緊急的な土砂流出防止対策工事の要望。
- **国直轄による緊急的な砂防工事**についての10月29日(火)に実施することを決定。
- 10月30日(水)より、『強靱ワイヤーネット』の設置に向け、工事中の安全管理のための『ワイヤーセンサー』の設置は完了し、流路内の土砂撤去を実施中。

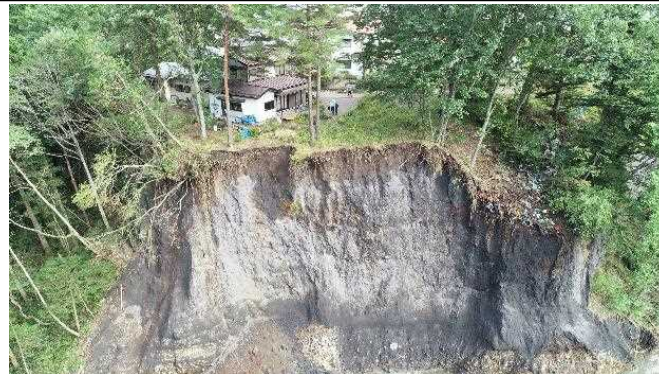
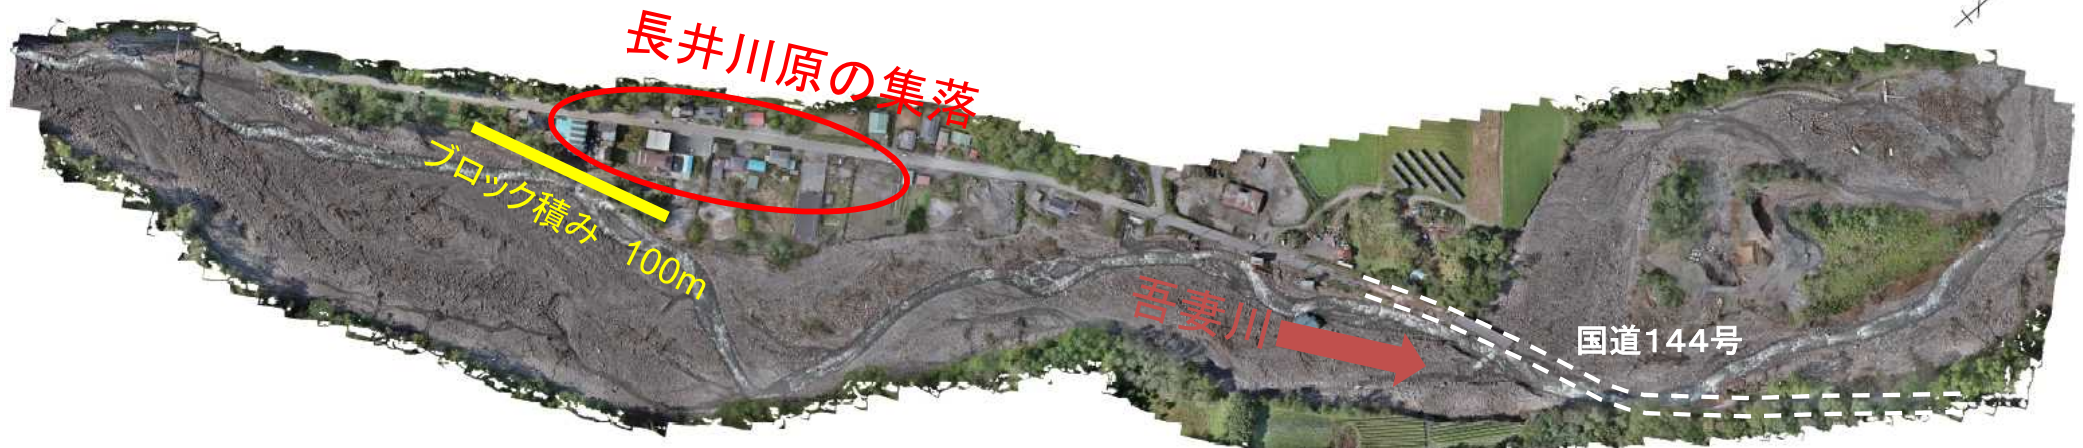
○台風第19号の降雨により利根川水系吾妻川流域において、侵食された河岸が今後の降雨等の影響により侵食が進行し、人家に被害が発生する恐れがあるため、緊急的にブロックを設置し、人家への被害を防止する。

- 対策概要 ブロック積み 100m (約300個)
- 対策費用 約10百万円

応急復旧工事に使用する根固めブロックの運搬に着手済(28日9時)。  
当該区間も含め、不安定土砂の再移動に伴う二次災害防止対策について、早期に現地着手が可能となるよう関係機関と調整をしているところ。

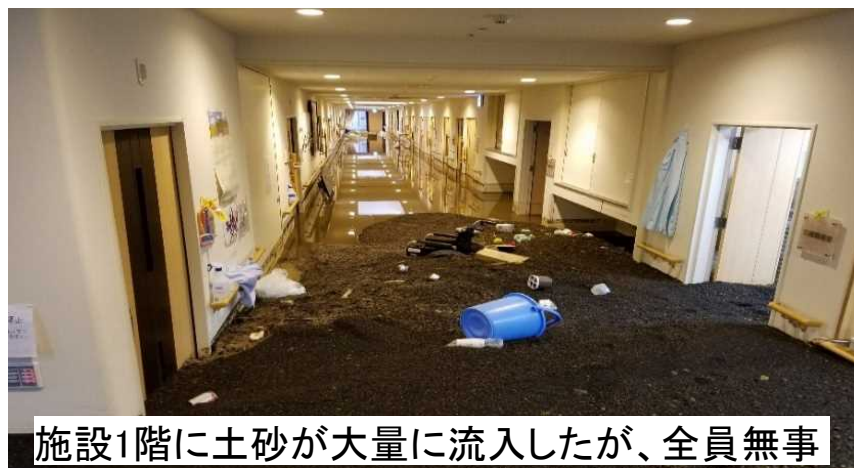
施設1階に土砂が大量に流入したが、全員無事

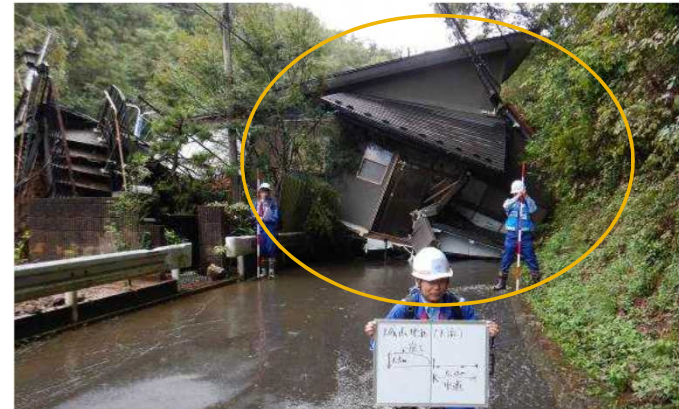
被災した家屋

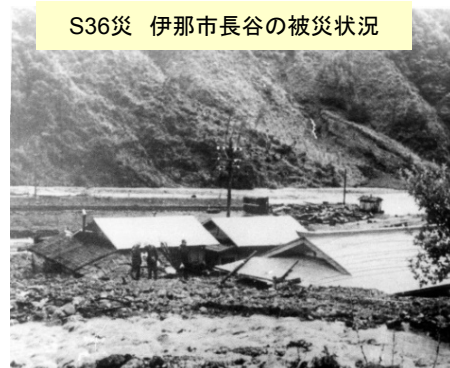
S36災 伊那市長谷の被災状況

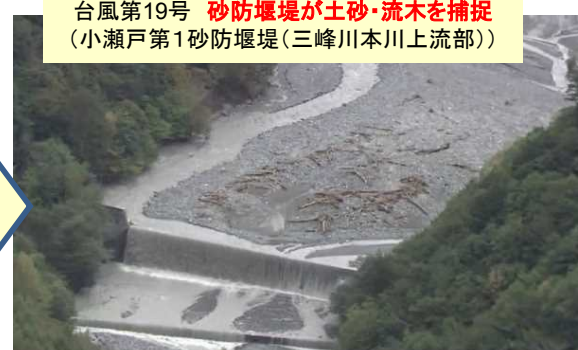
台風第19号 砂防堰堤が土砂・流木を捕捉  
(小瀬戸第1砂防堰堤(三峰川本川上流部))

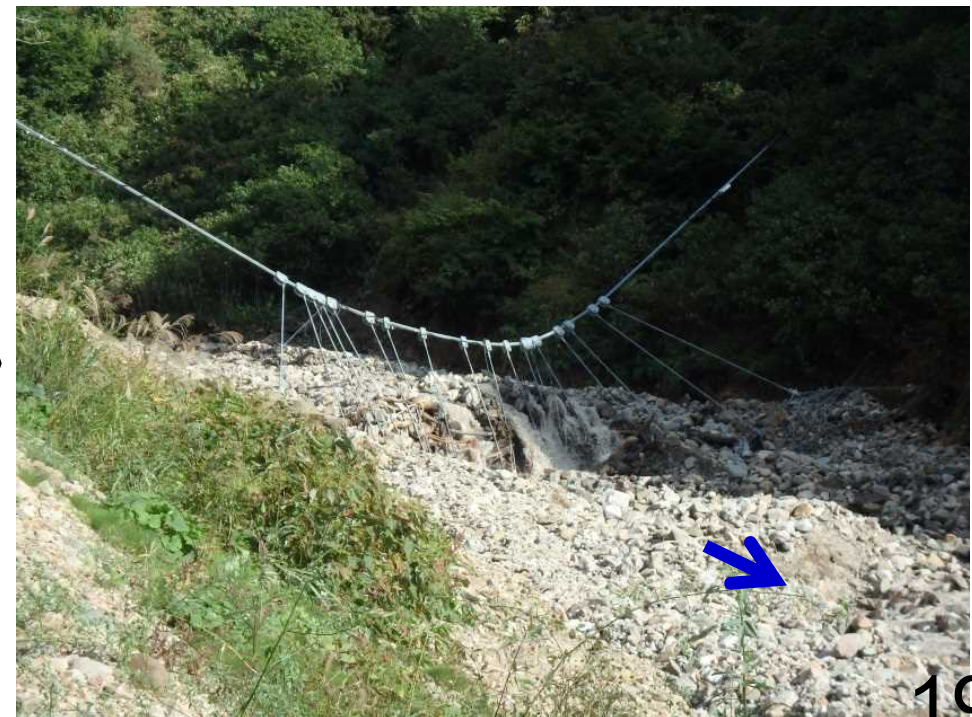
土石流発生直後(R1.10.16)

災害発生日 : 令和元年10月13日  
降雨状況 : 連続雨量340mm (10月11日22時～13日13時)  
時間最大雨量30mm (10月13日1時～2時)  
※白井沢雨量観測所  
ながのけん おたりむら  
発生箇所 : 長野県小谷村  
崩壊状況 : 土石流捕捉量 約3,000m<sup>3</sup>  
状況 : 10月13日の大雨により土石流が発生したが、ワイヤーネット堰堤が整備されており土砂及び流木を捕捉。  
下流地区への被害を未然に防止し効果を発揮した

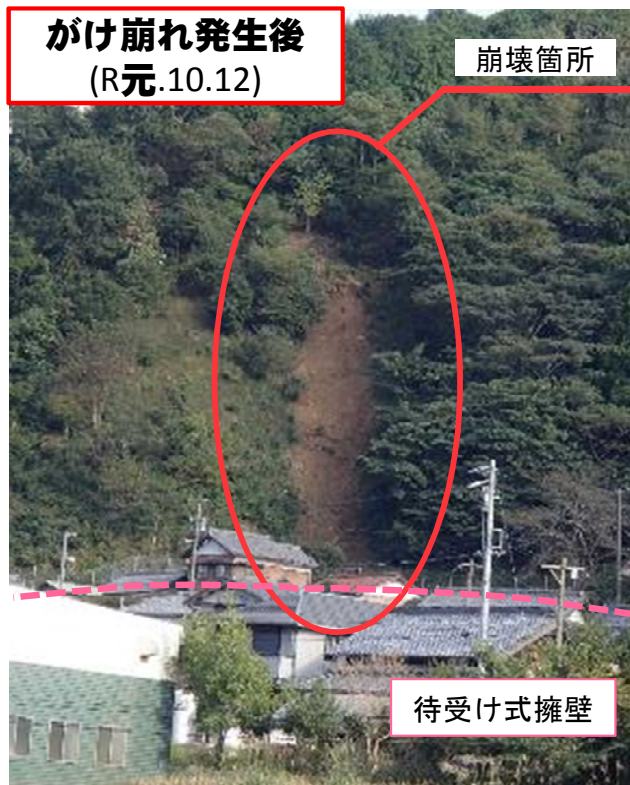
がけ崩れ発生後  
(R元.10.12)

災害発生日：令和元年10月12日（台風第19号）  
降雨状況：連続雨量 270mm（10月11日21時～12日13時）  
時間最大雨量 35mm（10月12日11時～12時）  
※掛の脇雨量観測所  
発生箇所：三重県津市美杉町竹原 地内  
崩壊状況：崩壊土砂捕捉量 約20m<sup>3</sup>  
状況：台風第19号による降雨によりがけ崩れが発生したが、待受け式擁壁が整備されており土砂を捕捉。  
下端への土砂流出を未然に防止し効果を発揮した。

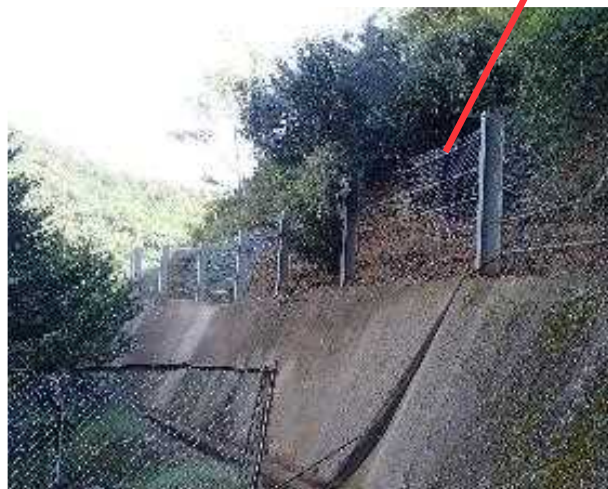
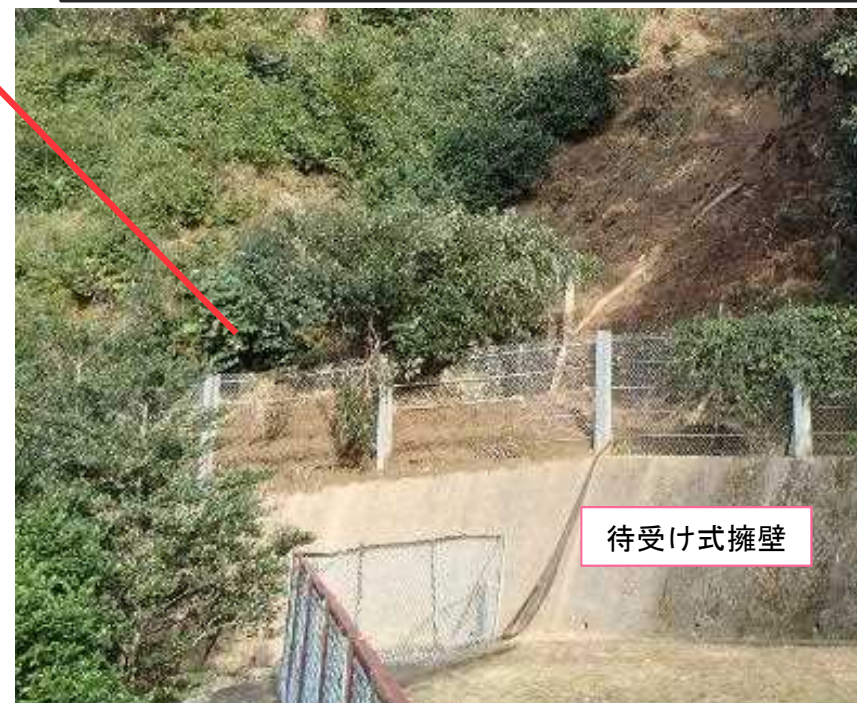
土砂捕捉状況
