# 令和元年台風第19号に伴う 土砂災害の概要

宮城県丸森町における土砂・洪水氾濫状況

# 令和元年台風第19号による土砂災害概要

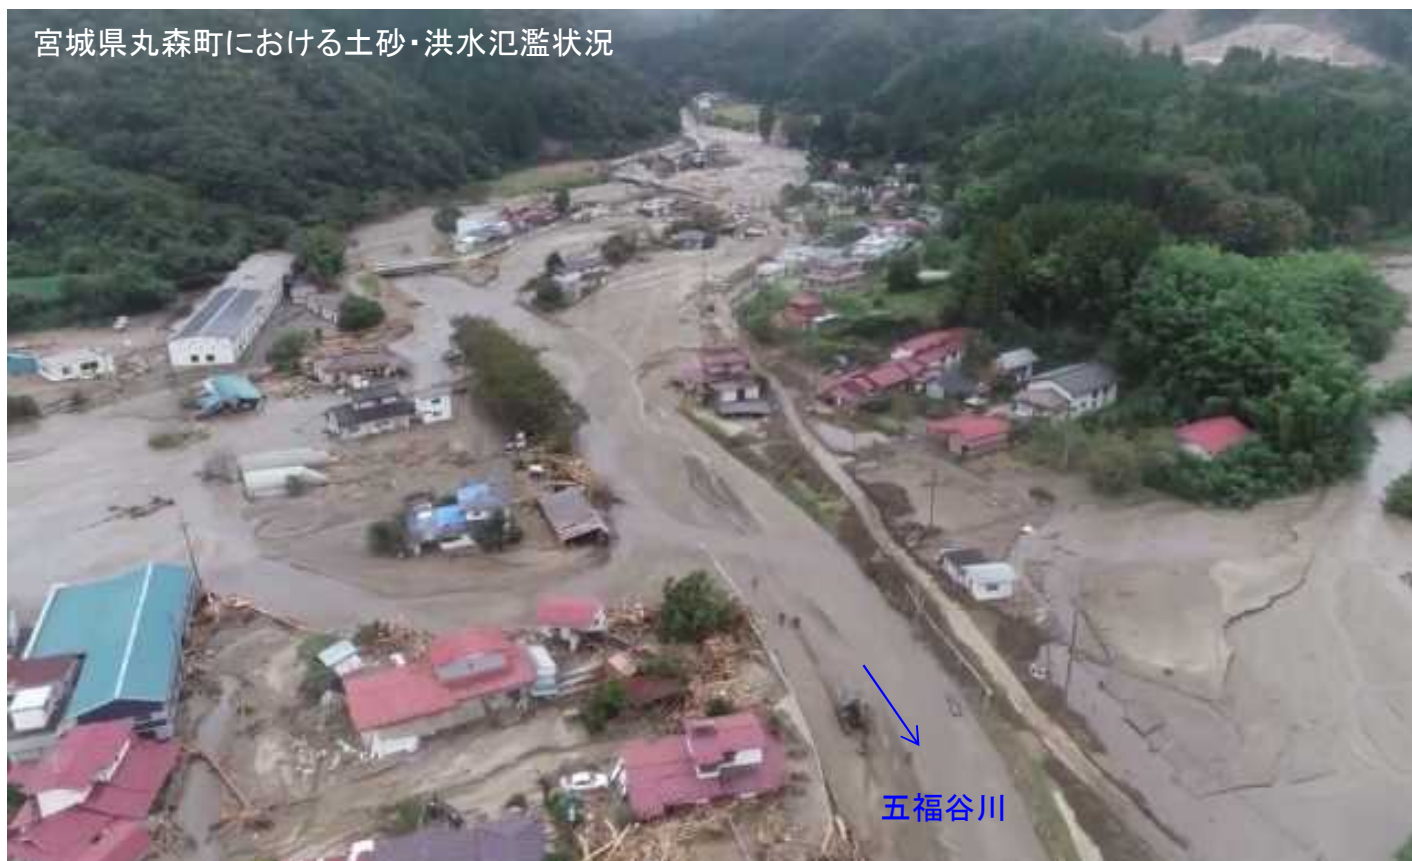
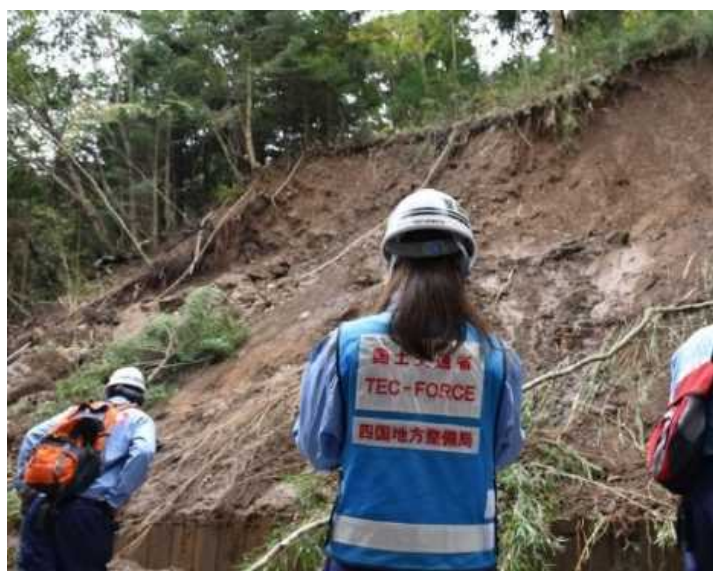
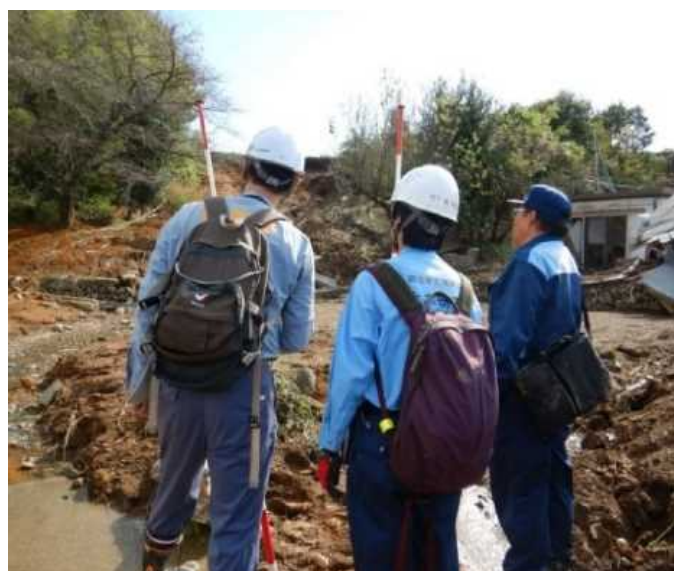
TEC-FORCEによる被災状況調査

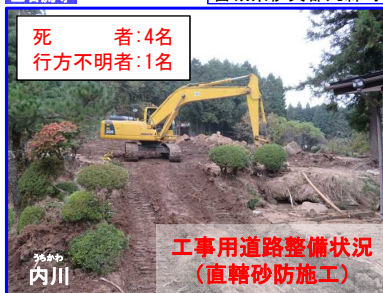
10/13

土石流等

いぐ まるもりまち  
宮城県伊具郡丸森町

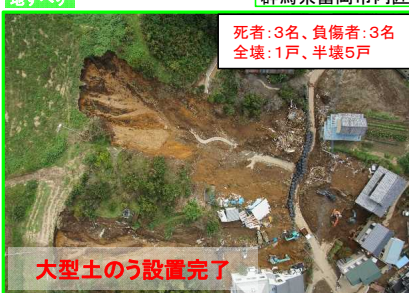
10/12

地すべり

とみおか たくみ  
群馬県富岡市内匠

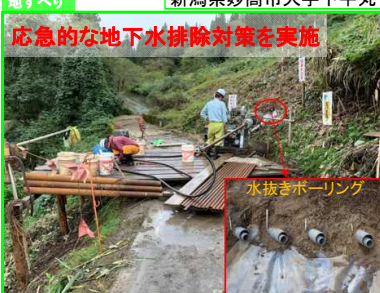
10/14

地すべり

みょうこう しもひらまる  
新潟県妙高市大字下平丸

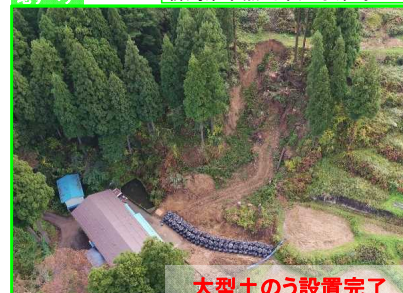
10/13

地すべり

いといがわ ひがしつか  
新潟県糸魚川市大字東塚

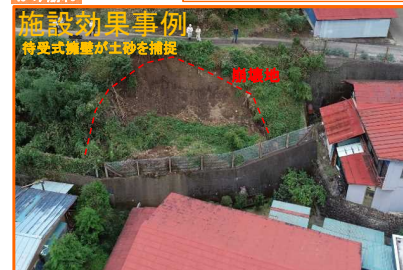
10/13

がけ崩れ

あんなか しもまいた  
群馬県安中市下間仁田

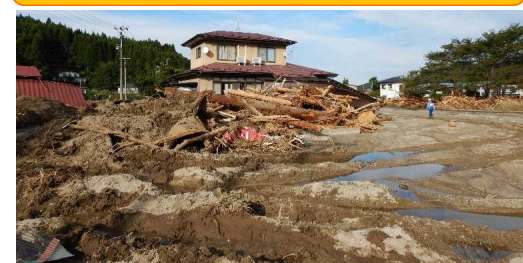
丸森町では、土砂・洪水氾濫により堆積した土砂等が障害となり、被害の把握や救援救助に時間を要した

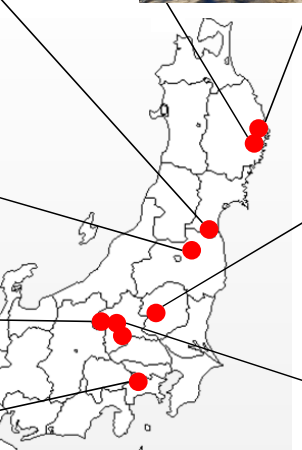
国道144号の鳴岩橋流出

根固めブロック設置状況

群馬県嬬恋村吾妻川(土石流)

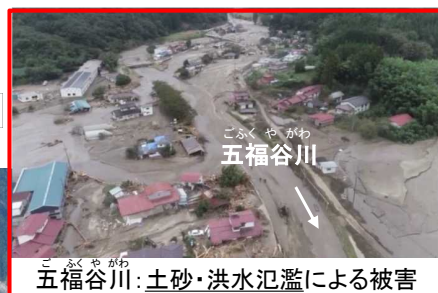
五福谷川:土石流と土砂・洪水氾濫による被害

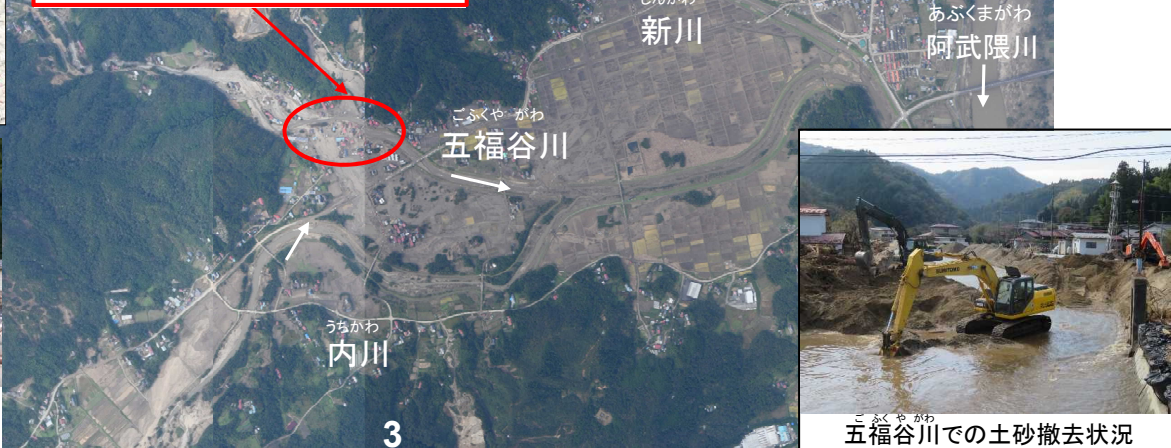
五福谷川:土砂・洪水氾濫による被害

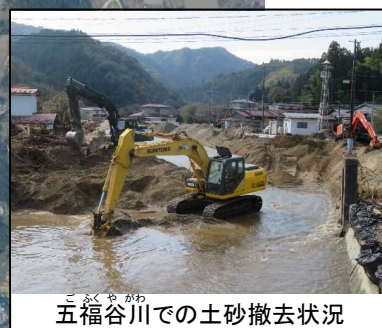
五福谷川での土砂撤去状況

- 多数の崩壊等による不安定土砂が流域内に堆積、さらに土砂・洪水氾濫による河道の上昇・埋塞などに対し早急な対策が必要
- 緊急性があり、且つ、大規模で高度な技術力を要するもの等として国土交通大臣が実施
- 調査、計画・設計、用地取得等を進めて、新たに砂防堰堤等を整備

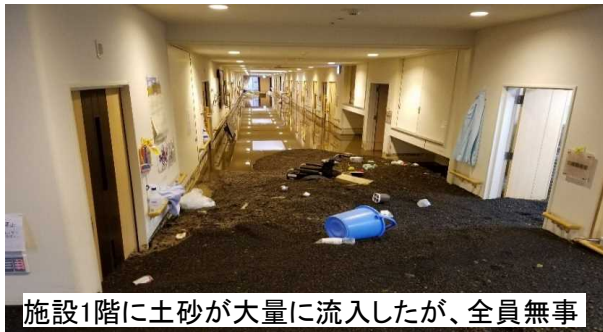
施設1階に土砂が大量に流入したが、全員無事

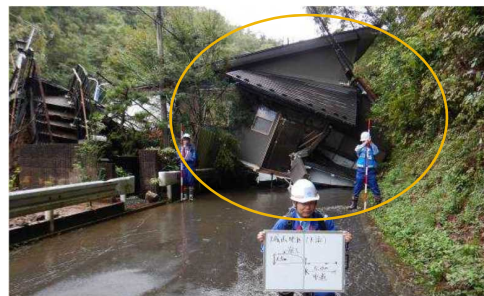
被災した家屋

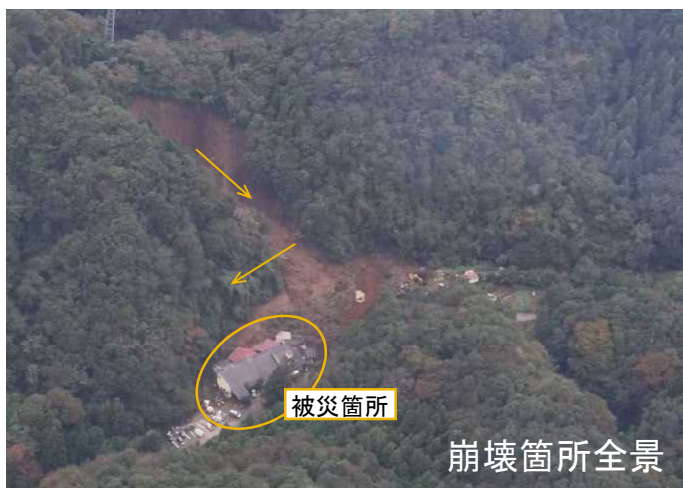
被災箇所

崩壊箇所全景

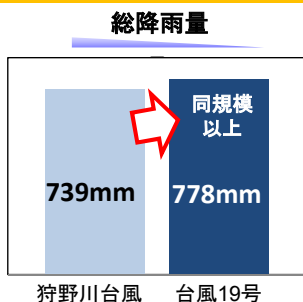
### 狩野川台風との比較 (総雨量)

■狩野川台風 (昭和33年9月)  
湯ヶ島雨量観測所で**739mm**

■令和元年台風第19号  
湯ヶ島雨量観測所で**778mm**  
※今回の洪水で流域最大
