令和2年7月豪雨により山形県大蔵村で発生した土砂災害に対して

緊急的な地すべり対策事業を実施します

国土交通省砂防部
令和2年9月1日

【日陰倉地区】

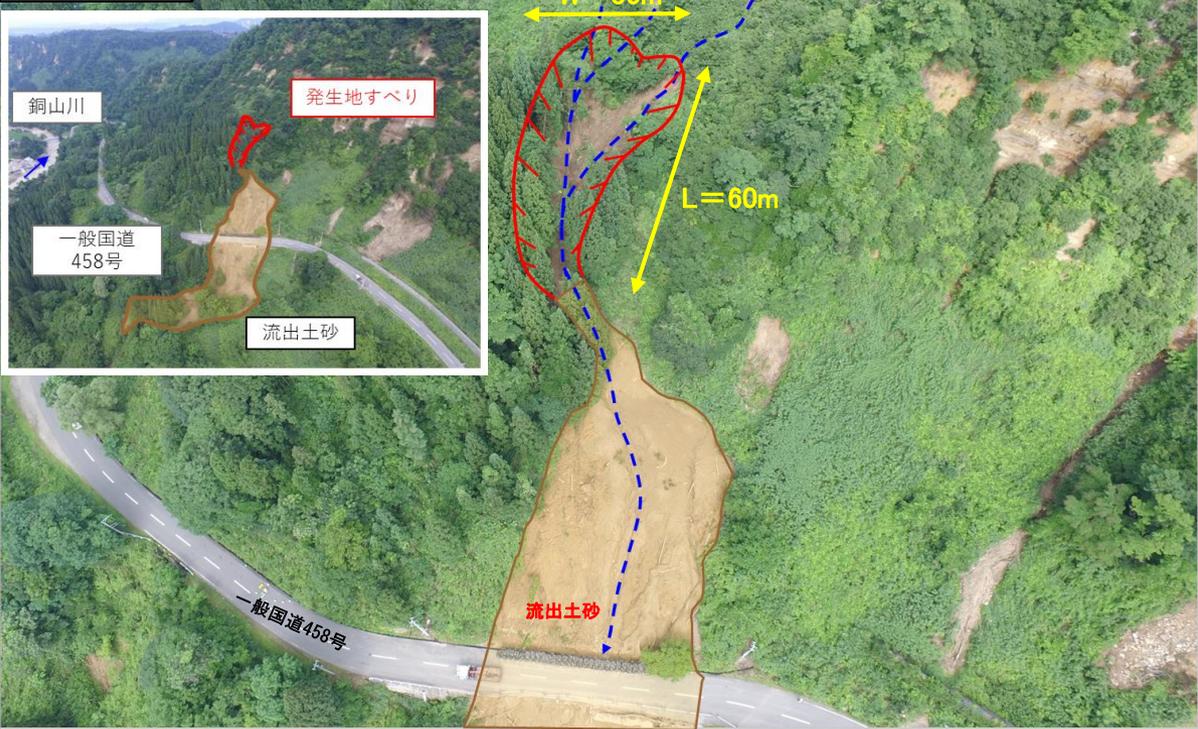
全景写真

- もがみ おおくらむら みなみやま
山形県最上郡大蔵村大字南山地内
- ・ 発生年月日 : 令和2年7月28日
 - ・ 保全対象 : 国道、一級河川銅山川
 - ・ 崩壊規模 : 長さ60m、幅30m
 - ・ 主な工法 : 横ボーリング工、法面工、アンカー工 等

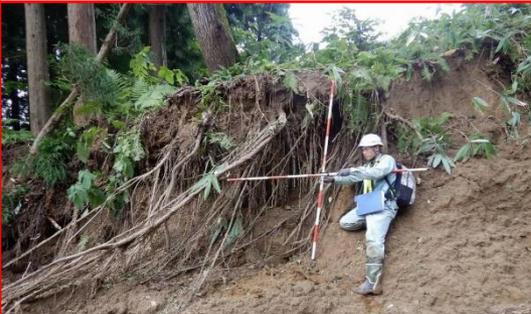
側方部の滑落崖の状況

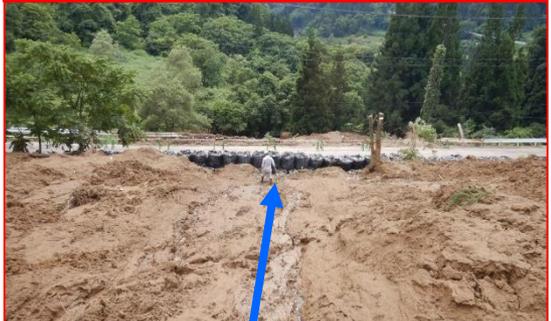
土砂流出状況
