# 【施設効果事例】 長野県木曾郡木曾町 岩屋沢砂防堰堤

○令和2年7月豪雨に伴う降雨により土石流が発生したものの、長野県が整備した砂防堰堤が土砂・流木を捕捉し、下流流域への被害を未然に防止

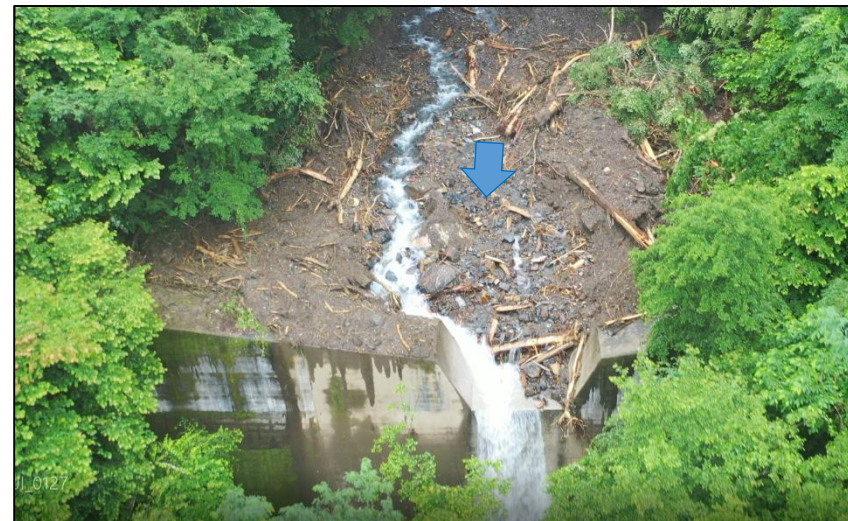
土石流発生後

発生日 : 令和2年7月7日 (推定)  
降雨状況 : 連続雨量 381mm (7月6日1時~8日11時)  
時間最大雨量 27mm (7月7日18時~19時)  
発生箇所 : 長野県木曾郡木曾町  
捕捉量 : 約3,000m<sup>3</sup>
