【施設効果事例】 熊本県球磨郡あさぎり町 西平川砂防堰堤1

○令和2年7月豪雨に伴う降雨により土石流が発生したものの、熊本県が整備した砂防堰堤が土砂・流木を捕捉し、下流流域への被害を未然に防止

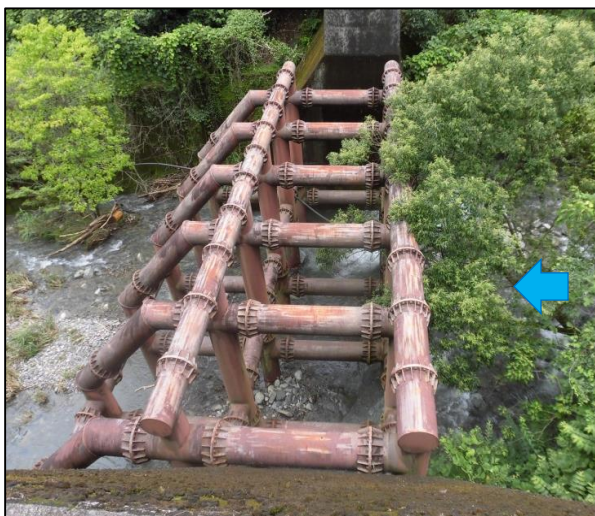
土石流発生前

発生日 : 令和2年7月4日
 降雨状況 : 連続雨量 436mm (7月3日7時~4日10時)
 時間最大雨量 62mm (7月4日1時~2時)
くまぐん
 発生箇所 : 熊本県球磨郡あさぎり町
 捕捉量 : 約5,500m³
