## 【施設効果事例】相田1号砂防堰堤(広島県広島市安佐南区相田7丁目

災害発生日:令和3年8月14日

発生箇所 : 広島県広島市安佐南区相田7丁目

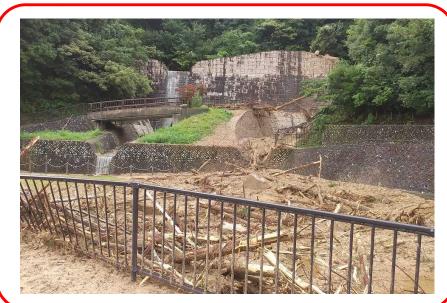
## 土石流発生直後(R3.8.15撮影)

土砂捕捉量:約1,500m3

状 :8月11日からの前線による大雨に伴い土

石流が発生したが、砂防堰堤及び遊砂地が

整備されており土砂及び流木を捕捉。 下流人家等への被害を未然に防止した。
