# 風祭第1砂防堰堤及び風祭沈砂土工が土砂を捕捉し被害を防止(富士宮市山宮)

発生箇所：静岡県富士宮市山宮 (風祭川)

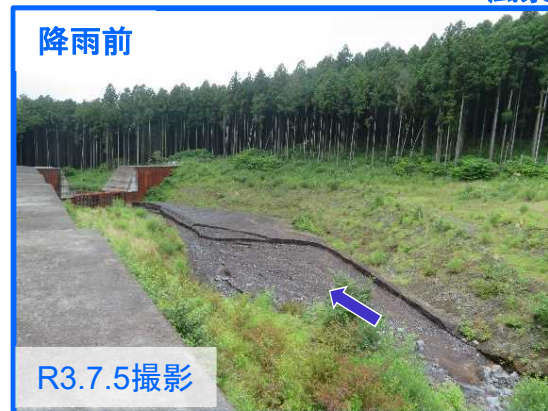
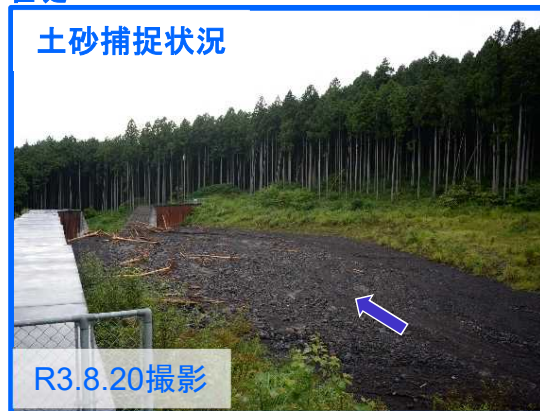
## 風祭第1砂防堰堤

土砂捕捉量：合計約32,000m<sup>3</sup>  
 (風祭第1砂防堰堤：約20,000m<sup>3</sup>、風祭沈砂土工：約12,000m<sup>3</sup>)

状況：8月11日からの前線による大雨に伴い、風祭川において土砂移動が発生したが、砂防施設 (風祭第1砂防堰堤及び風祭沈砂土工) で土砂を捕捉。下流の小学校、公民館、一般家屋等への被害を未然に防止した。
