# 河道閉塞等の箇所と対策状況

河川数 6河川 (14箇所)

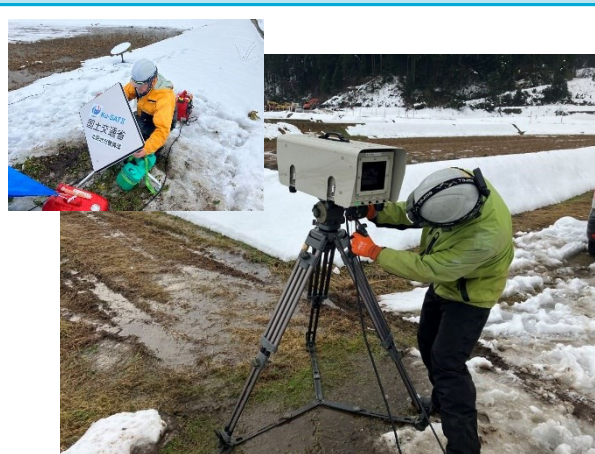
全箇所：防災ヘリコプターで上空から定期的に監視  
鈴屋川(右支川牛尾川)・寺地川：UAVにより定期的に監視

寺地川は、現況安定した状態にあるが、  
逕流の勾配が急であり保全対象も近い  
ことから、監視体制を整備し、対応工事  
実施中。

紅葉川は、現況安定した状態にあるが、  
今後の降雨等により不安定化することに  
備えて、監視体制を整備し、対応工事実施中。

金蔵川は、土石流の発生の危険性はないが、  
浸水被害の拡大の恐れがあるため、対応工事実施中。  
監視体制の整備を予定。

河原田川は、土石流の発生の危険性はないが、  
浸水被害の拡大の恐れがあるため、対応工事実施中。

山田川は、土石流の発生の危険性はないが、  
浸水被害の拡大の恐れがあるため、対応工事実施中。

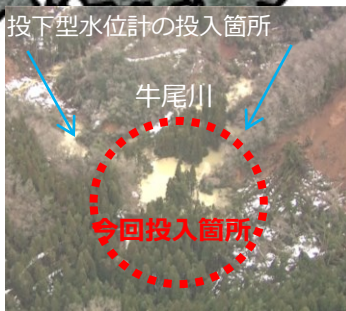
鈴屋川は、現況安定した状態にあるが、  
今後の降雨等により不安定化することに備えて、監視体制  
を整備し、対応工事実施中。  
鈴屋川(右支川牛尾川)の河道閉塞(土砂ダム)箇所について、  
投下型水位計を投下し監視体制を強化。

投下型水位計による監視状況  
(鈴屋川(牛尾川))
