河道閉塞等の箇所と対策状況

対策工事を実施している河川：6河川

河川数 6河川 (14箇所)

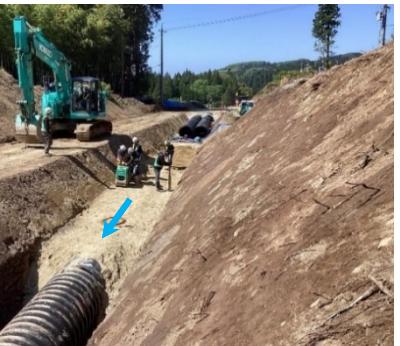
応急対策工事状況（紅葉川）
仮排水路設置

紅葉川は、現況安定した状態にあるが、今後の降雨等により不安定化することに備えて、監視体制を整備し、対応工事実施中。
河道閉塞（土砂ダム）箇所について、水圧式水位計、GPS、監視カメラで監視体制を強化。

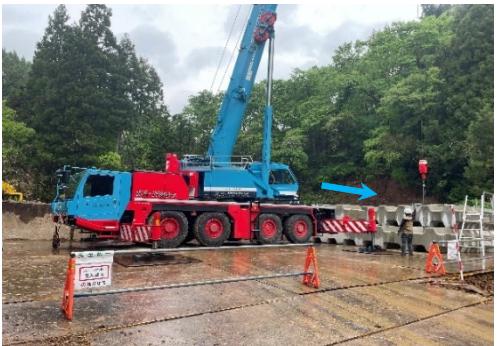
応急対策工事状況（寺地川）
ブロック堰堤設置

寺地川は、現況安定した状態にあるが、渓流の勾配が急であり保全対象も近いことから、監視体制を整備し、対応工事実施中。
寺地川の谷出口付近で水圧式水位計及びカメラ監視を実施中。

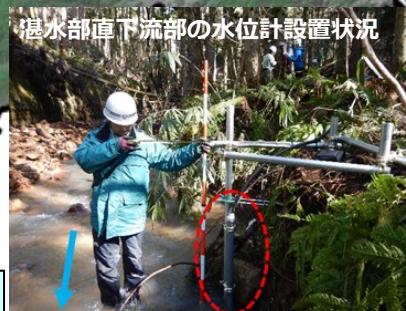
鈴屋川は、現況安定した状態にあるが、今後の降雨等により不安定化することに備えて、監視体制を整備し、対応工事実施中。
鈴屋川(右支川牛尾川)の河道閉塞（土砂ダム）箇所について、水圧式水位計、牛尾川の谷出口付近で水圧式水位計及びカメラ監視を実施中。

湛水部直下流部の水位計設置状況

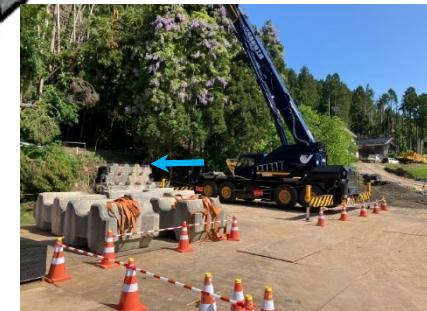
牛尾川における監視状況
(鈴屋川(牛尾川))

応急対策工事状況（鈴屋川（牛尾川））
ブロック堰堤設置
