# 令和5年の土砂災害

Sediment-related  
disasters in 2023

国土交通省砂防部

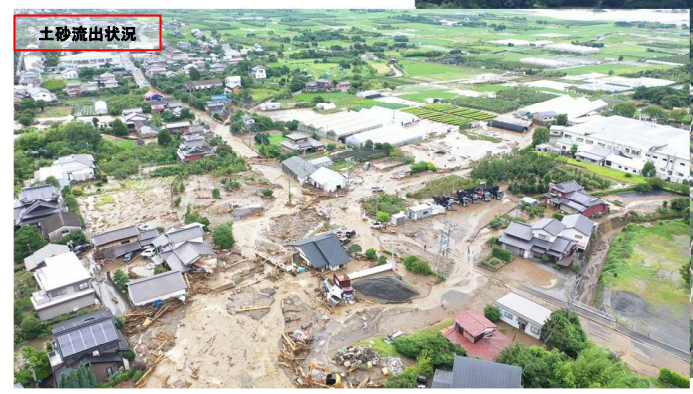
被害状況

○令和5年7月7日から10日にかけての大雨により、福岡県久留米市田主丸町竹野の千之尾川で土石流が発生。  
 ○死者1名、負傷者5名、家屋全壊8戸、家屋半壊2戸の甚大な被害が発生。

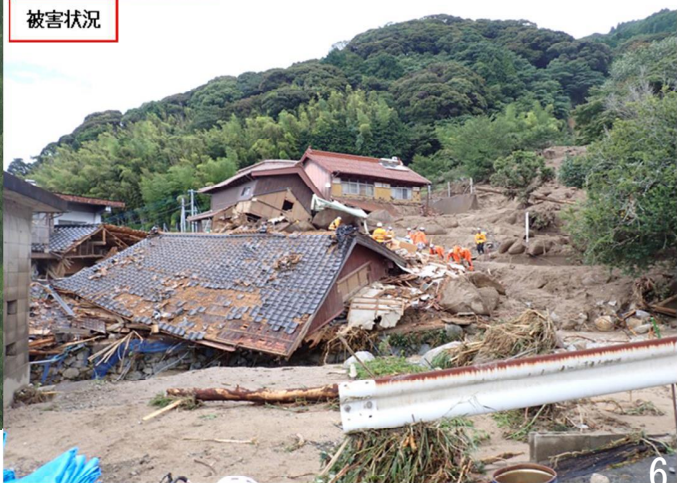
被害状況

○令和5年7月7日から10日にかけての大雨により、佐賀県唐津市浜玉町平原字今坂で土石流が発生。  
 ○死者3名、家屋全壊2戸の甚大な被害が発生。

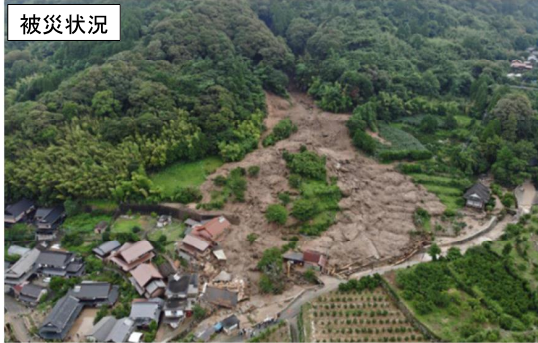
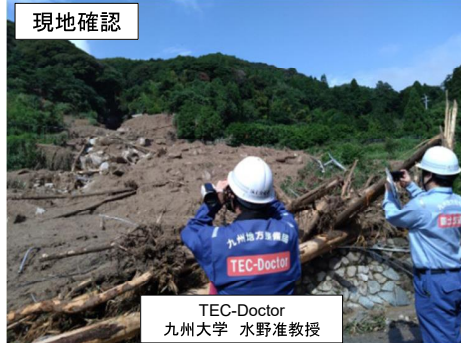
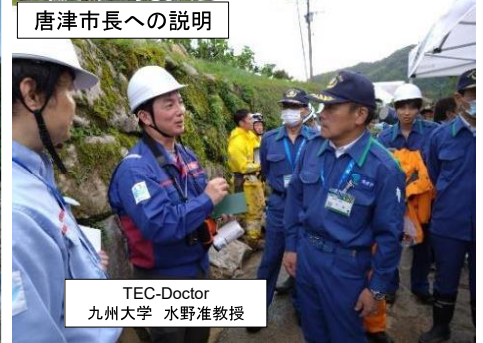
### TEC-Doctorによる現地調査(令和5年7月10日)

- マサ土と思われる細かい土砂を主としたもの及び流木が20本くらい流出している。
- 堆積地にある岩(1~2m)は、元々その場に存在していたものと思われる。
- 崩壊地を見た訳ではなく正確ではないが、表層崩壊に起因した土石流と思われる。

- 今後降雨が生じないようであれば、土石流は起きないと考えられる。
- 救助活動中は、降雨レーダーによる雨域の監視と土砂移動の現象が見やすい安全な場所で見張り員をたて、異常が認められた場合には、直ちに中止するなどの措置をとる。(ただし、土石流センサーをつける場合は不要と思われる)
- 現場内の土石の撤去については、マサ土が1~2m程度堆積しているという状況から、雨水を含んでいる場合は非常に崩れやすい性質があることから、重機による作業や転石付近の作業時には注意が必要である。

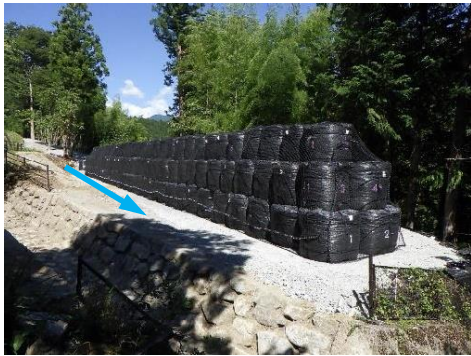
緊急的な安全確保対策

導流堤を設置し、保全対象に土石流が流下することを防ぐ。

災関砂防の例（長野県飯田市）

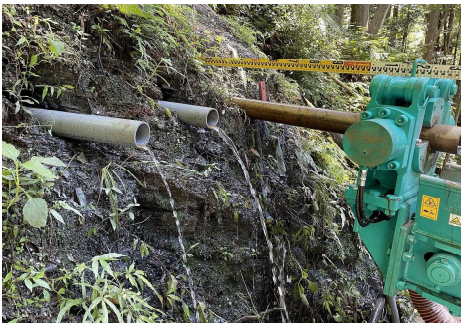
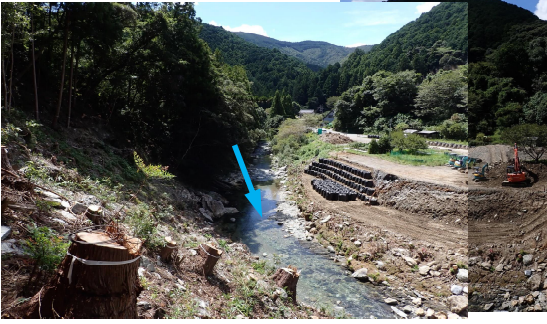
緊急的な排水対策工等の実施

地下水位を下げるため、応急的に横ボーリング工を実施（左写真）。  
地すべりにより河道を閉塞していたため、仮排水路工を実施（右写真）。

災関地すべりの例（静岡県浜松市）

応急的な対策として、応急横ボーリング工、仮排水路工を開始  
(横ボーリング工:8/27、仮排水路工10/7完了)  
【災関対応】

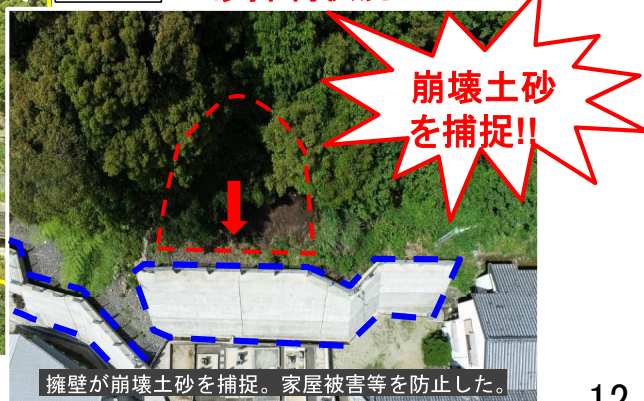
### 近景 土砂抑制状況

急傾斜地崩壊防止施設 (落石防護柵及び擁壁)  
土砂災害警戒区域 (急傾斜地の崩壊)

擁壁が崩壊土砂を捕捉。家屋被害等を防止した。

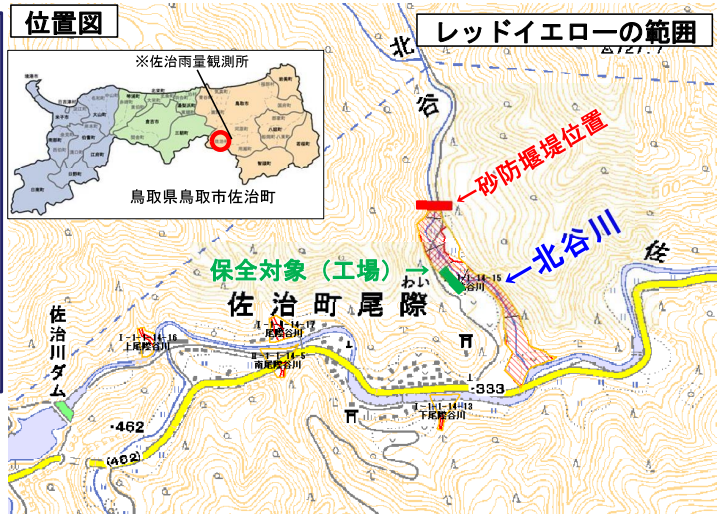
土石流発生前 (R4年3月)

災害発生日：令和5年8月15日  
降雨状況：連続雨量 589mm (8月15日0時～16日4時)  
時間最大雨量 77mm (8月15日8時～9時)  
※佐治雨量観測所  
発生箇所：鳥取県鳥取市佐治町尾際  
崩壊状況：土石流捕捉量 約10,000m<sup>3</sup>  
状況：8月15日の台風第7号豪雨により土石流が発生したが、砂防堰堤が整備されており土石及び流木を捕捉。  
下流地区への被害を未然に防止し効果を発揮した。

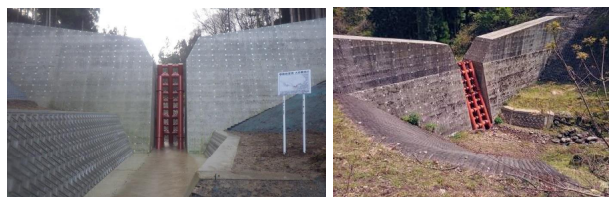
土石流発生前

災害発生日：令和5年8月15日(推定)  
降雨状況：連続雨量 280mm (8月14日 21時～ 15日 20時)  
時間最大雨量 64mm (8月15日 2時～3時)  
発生箇所：兵庫県美方郡香美町小代区大谷  
崩壊状況：土石流捕捉量 (610m<sup>3</sup>)  
状況：8月15日の台風7号に伴う大雨により土石流が発生したが、平成27年度に整備していた砂防堰堤が土石流及び流木を捕捉し、下流の人家84戸、公共施設等への被害を事前に防止した。

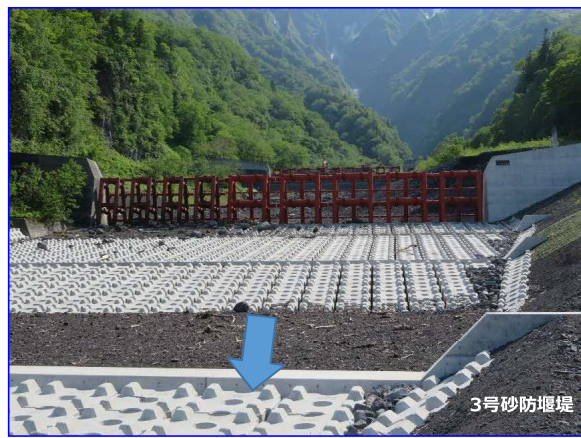
土石流発生前(令和5年6月12日 撮影)

災害発生日 : 令和5年9月28日  
降雨の状況 : 連続雨量 38.5mm  
(9月28日13時~29日12時)  
時間最大雨量 21.5mm  
※本泊雨量観測所  
発生箇所 : 利尻郡利尻富士町字雄忠志内  
捕捉量 : 24,200 m<sup>3</sup>  
状 況 : 低気圧通過に伴う豪雨により土石流が発生しましたが、砂防施設が土石流を捕捉し下流地区への被害を未然に防止しました。
