令和6年能登半島地震に伴い発生した土砂災害に対して 特定災害復旧工事を実施します

国土交通省砂防部
令和6年3月1日

●^{ふかみ}深見地区（部分申請分事業費：約81百万円）

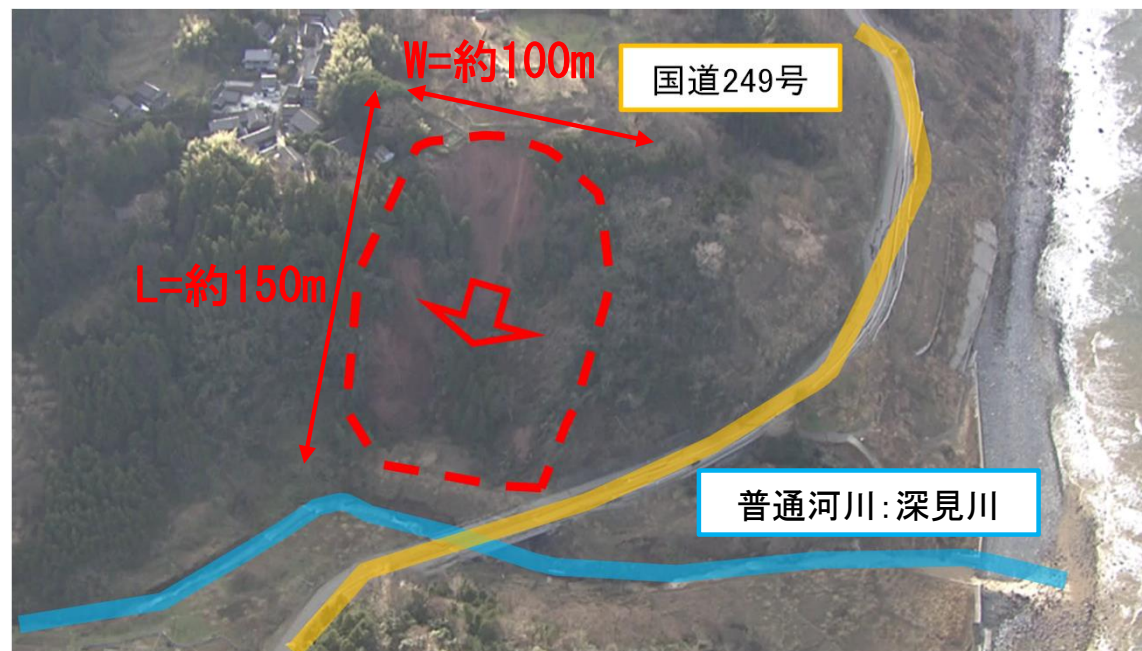
全景写真

- ・発生年月日：令和6年1月1日
- ・保全対象：人家、国道等
- ・崩壊規模：長さ 約150m、幅 約100m
- ・主な工法：ブロック積擁壁設置等
