平成20年10月24日の降雨による

湯ノ倉温泉地区河道閉塞(天然ダム)の越流について(速報)

平成20年10月25日
18:00 現在
砂防部保全課

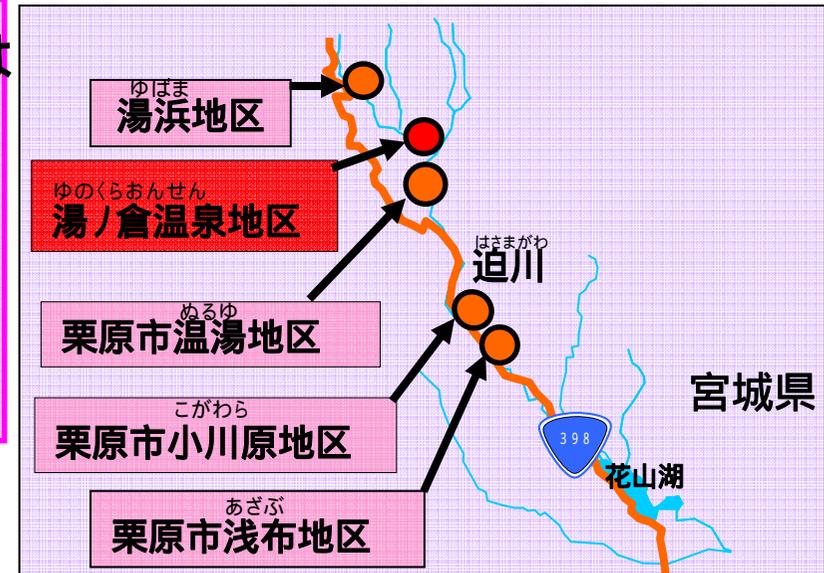
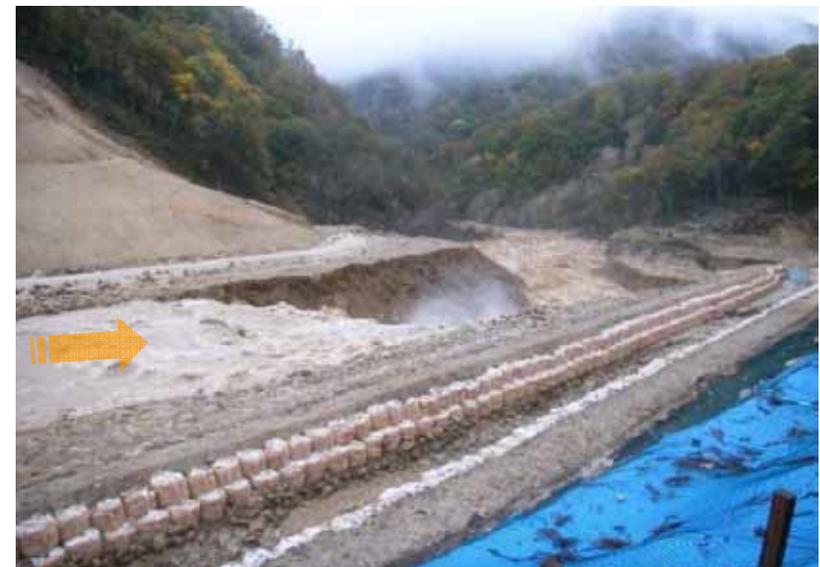
湯ノ倉地区(10月24日撮影)

10月24日の降雨により湯ノ倉温泉地区では河道閉塞(天然ダム)を越流したことによる侵食が確認された。

- ・24日16:40~17:40までに水位が10.08m低下(394.03 383.95m(標高))
- (容量換算で46.2万m³から12.7万m³に約33.5万m³減少)
- ・浸食状況は幅約40m(底部幅約25m)、深さ約15m、長さ約250m(洗掘土砂量は約12万m³)

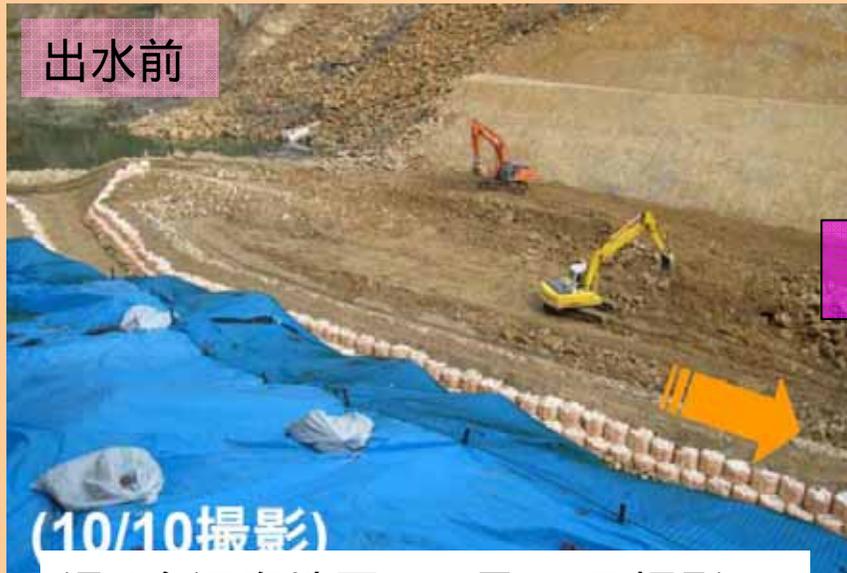
湯ノ倉温泉地区(10月10日撮影)

出水前

(10/10撮影)

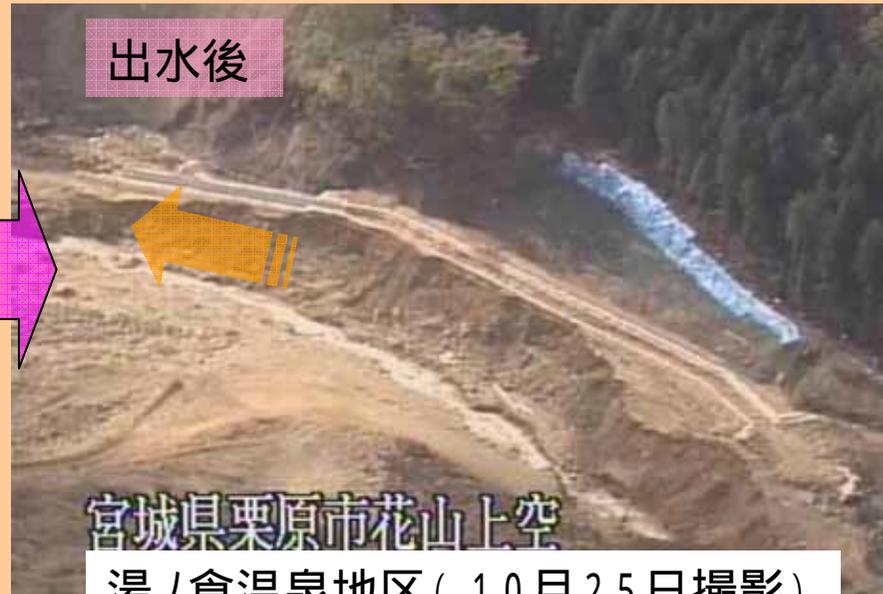
湯ノ倉温泉地区(10月25日撮影)

出水後

宮城県栗原市花山上空

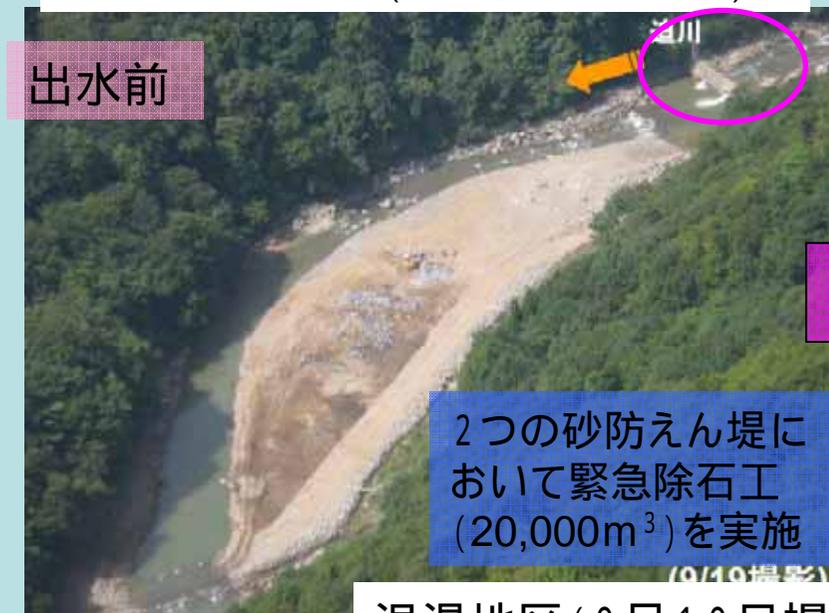
温湯地区(9月19日撮影)

出水前

(9/19撮影)

2つの砂防えん堤において緊急除石工
(20,000m³)を実施

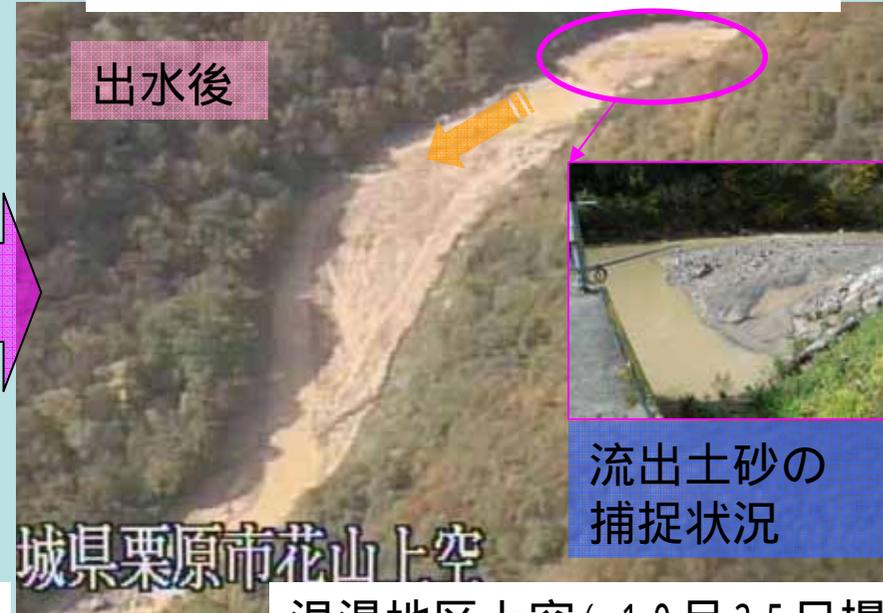
温湯地区上空(10月25日撮影)

出水後

宮城県栗原市花山上空

流出土砂の
捕捉状況
