# 米国西海岸における 土砂マネジメントの調査報告

平成31年2月7日

代表 内田 太郎(国総研)

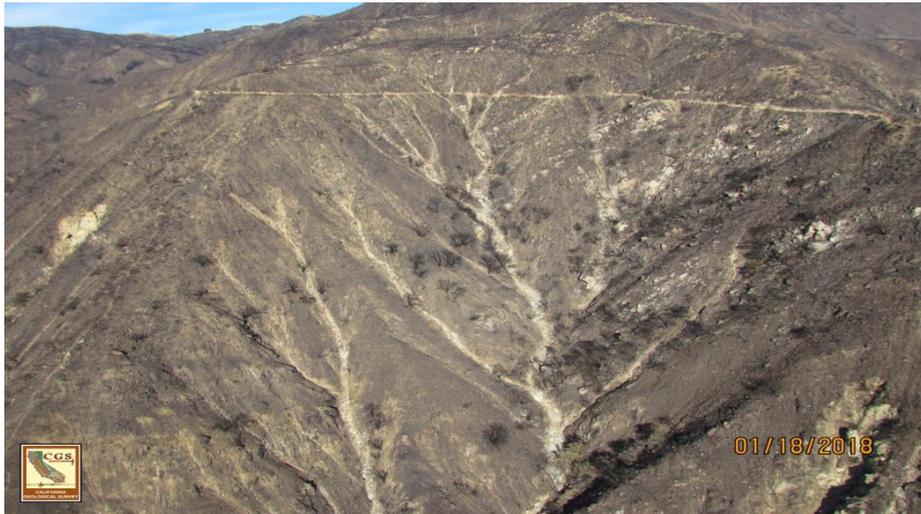
- カリフォルニア州過去最大の焼失面積となった。
  - 焼失面積はサンタバーバラ郡、ベンチュラ郡併せて1140km<sup>2</sup>
  - 27棟が全壊、53棟が半壊。2週間にわたり、30000人が避難した。
- Thomas Fire後のstormにより、2018/1/9に土石流が発生。
  - 死亡者数23人、負傷者28人
  - High Way101は12日間に渡り閉鎖。
  - High Way192では全面通行止めとなり、4橋が破壊され、2橋が損傷
  - 5分間に13.7mmの雨量を記録(200年確率の降雨に相当)
  - 1時間当たり165.1mmの雨量に該当する

土石流流下跡

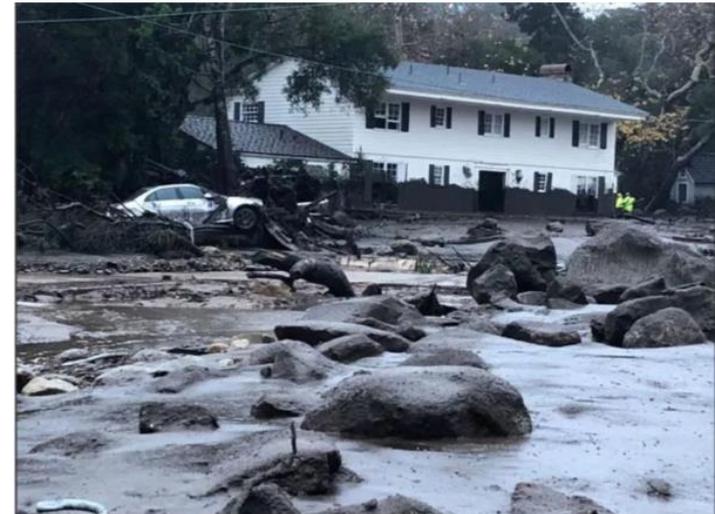
土石流による被害

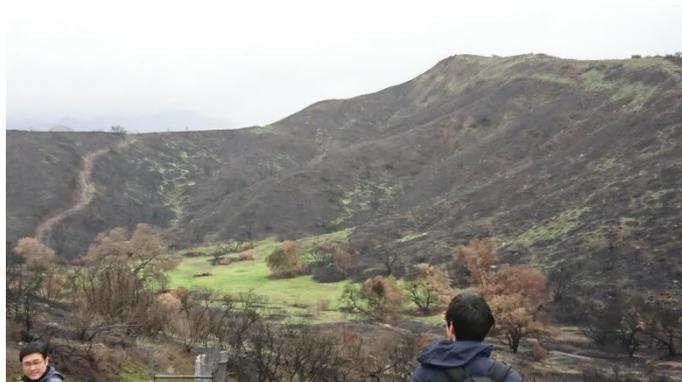
## ◆ 山火事後の様子(ロサンゼルス郡)

- カリフォルニア州における主な土砂災害は山林火災から数年以内の雨季(11月から3月頃)の降雨による。山火事後、概ね5年間は土砂流出が活発。
- 山林火災から5-10年以降経過した流域からの土砂災害は、まれ。
- 流木も流出するが、日本のような大量な流木が流出することは、まれ

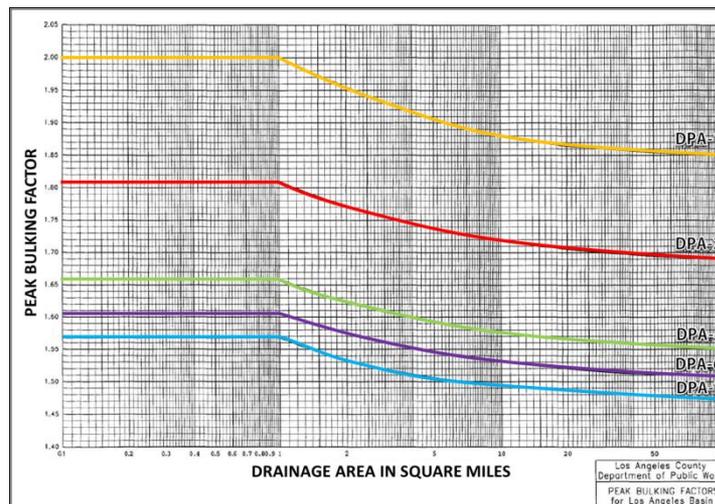
## ◆Peak Bulking Factor Curves (Los Angeles流域)

- **計画規模: Design Debris Event (DDE)**
  - Design Debris Event(DDE)は山林火災から4年後以降の、ある程度植生の回復した流域において、**50年確率の24時間降雨**で生じる規模の現象
  - DDEの流出土砂量はDebris Production Rate Curvesより求める
- **計画流出土砂量: Debris Production Rate Curves**
  - ロサンゼルス郡では**既往の災害や流出土砂量データに基づき、地質・植生・地形ごと (Debris Potential Area (DPA) zone)に、流域面積と比生産土砂量の関係性**を示したDebris Production Rate Curvesが設定される。
- **山林火災後の影響**
  - 山林火災後はBulkingという考え方が用いられる。※Bulking: 流量が増加することを意味する
  - **水路の設計には、流量にBulking Factorをかけた値**が用いられるが、流出土砂量の算出について山林火災後の影響は不明(確認中)

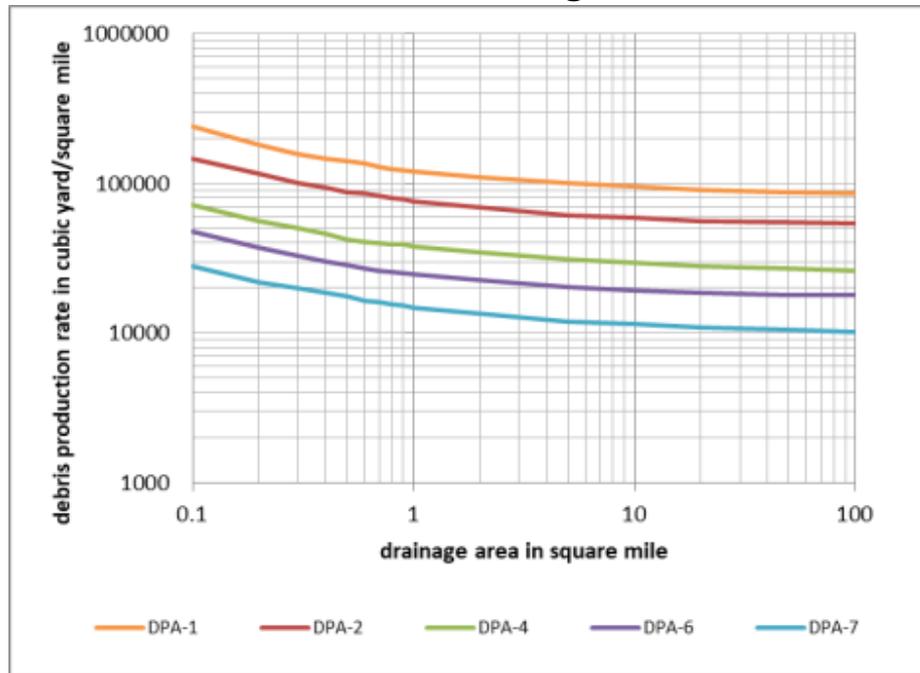
◆ DPR曲線 (Los Angeles流域)

- DPR曲線は、1938年の豪雨ののち土砂流出量を想定するために導入、その後何度か改定された。
- DPAは1～11に分類され、ロサンゼルス郡全域において、**DPAを示した地図**が作成されている。

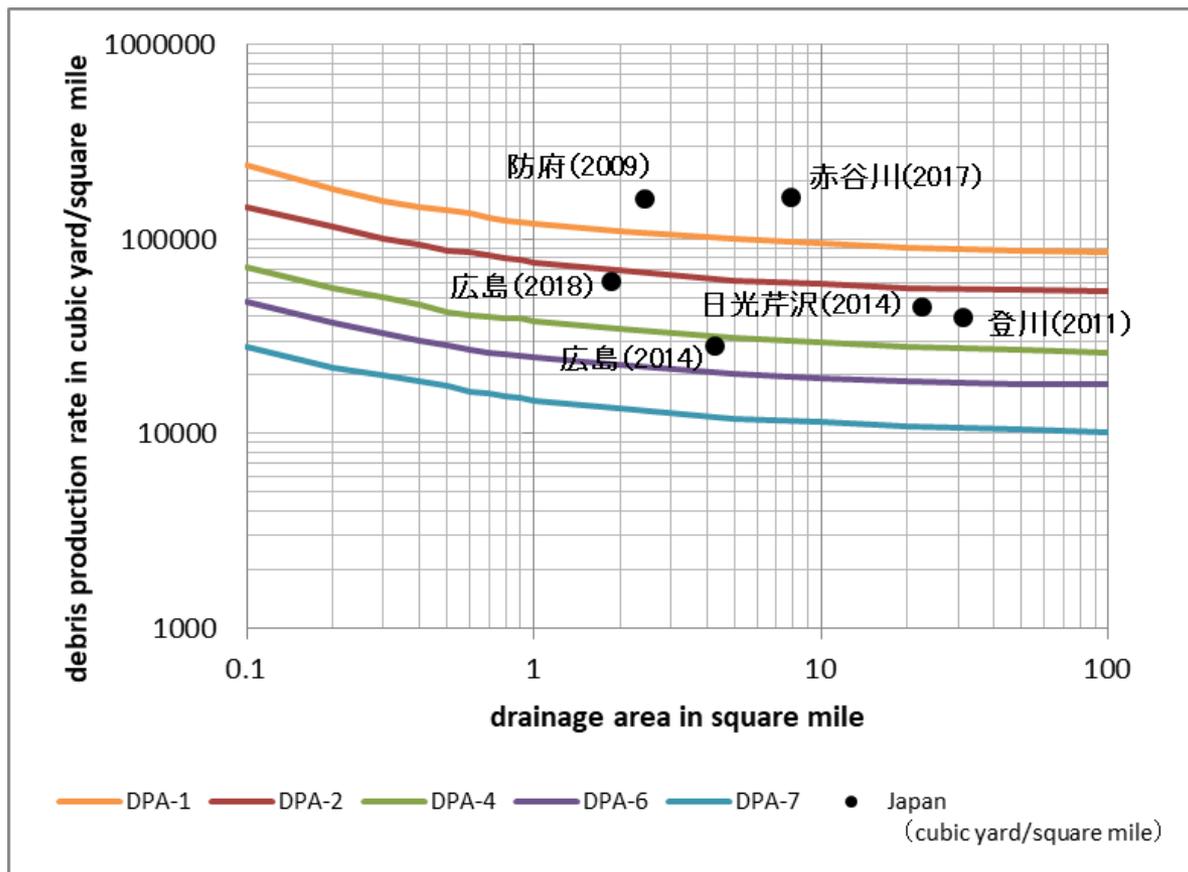
◆ ロサンゼルス郡のDPRと近年の日本の土砂量の関係

- ロサンゼルス郡で使用されているDebris Production Rate Curbs(DPR曲線)と、日本の主な土砂災害における生産土砂量との比較
- ロサンゼルス郡の対象土砂量と日本の近年の生産土砂量は近いオーダー → **日米で同規模の現象を対象**

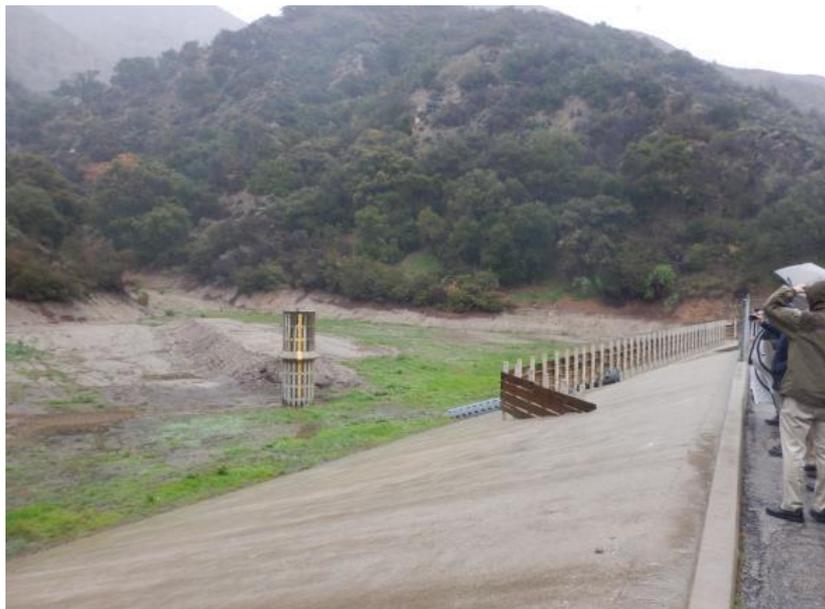
Maddock Debris Basin (ロサンゼルス郡)

谷出口付近に設けられている土砂捕捉のための施設

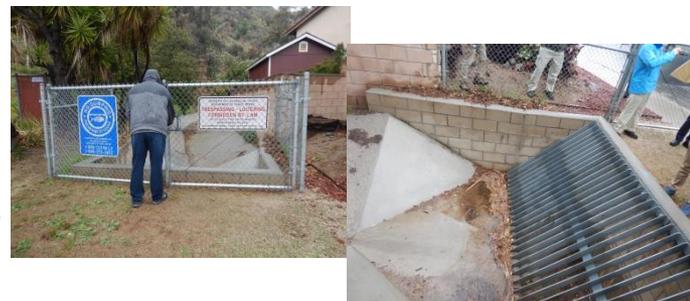
Brookridge Rd Inlet (ロサンゼルス郡)

谷出口付近に設けられている規模の小さい土砂捕捉のための施設

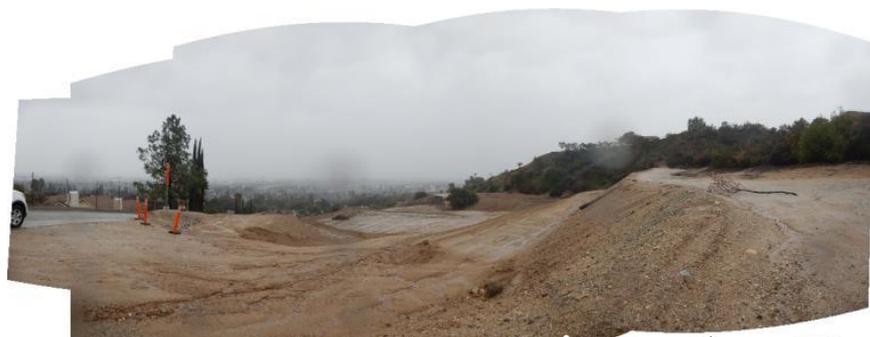
Maddock Sediment Placement Sites (ロサンゼルス郡)

Debris Basinで除石された土砂の土捨て場で、土砂の運搬距離ができるだけ短くなるよう、計画的に配置される。

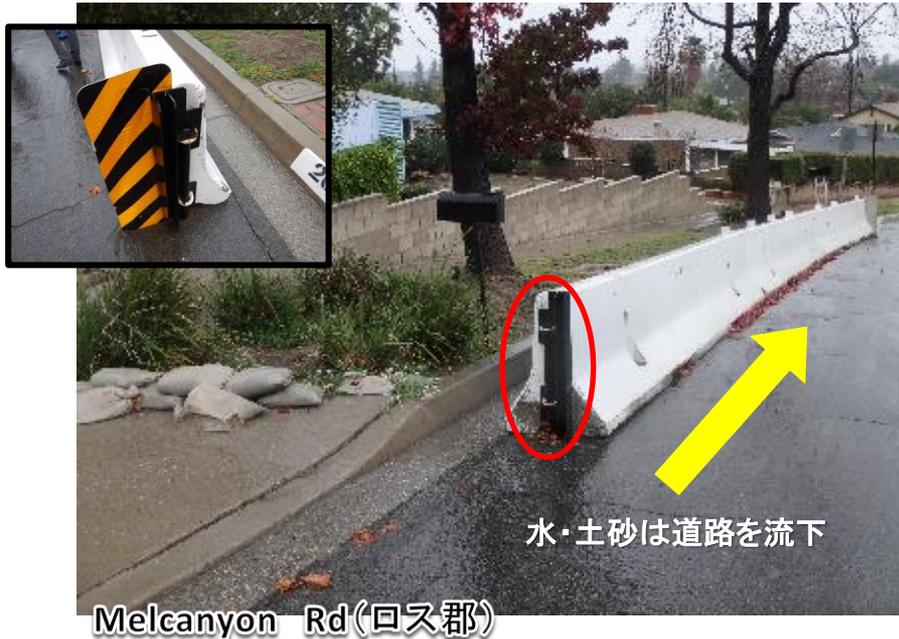
Melcanyon Rd (ロス郡)

- 土砂の流下による住宅への被害を防ぐための一時的な対策施設。(もともとは、道路構造物で車道と歩道の分離や、中分離帯等に設けられている。)
- 設置期間は土石流発生の危険が高い約5年間を目安。
- 普段は出入りが行えるよう住宅前の部分はゲートが空いているが、緊急時には鉄板を差し込んでゲートを閉じられるような溝を取り付けてある。(写真中の赤丸部分)

水・土砂は道路を流下

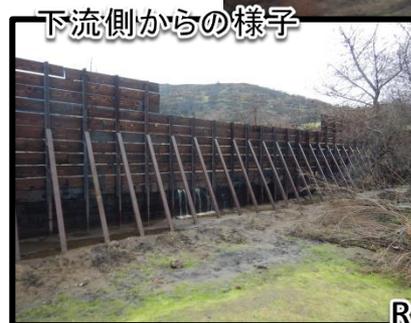
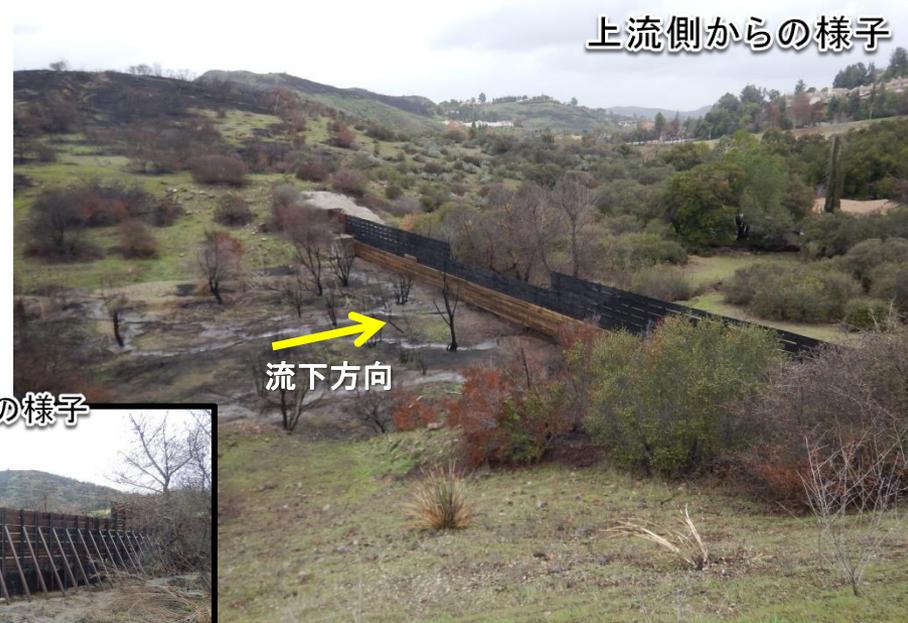
Rail and Timber Structure (ロサンゼルス郡)

- 山林火災後、土石流の発生が予測される流域の谷出口等に施工される緊急的な施設。
- 恒久的な施設とはされておらず、流域が回復するまで使用される。
- ただし、住民等の要望により結果的には長期間残置される

下流側からの様子

上流側からの様子

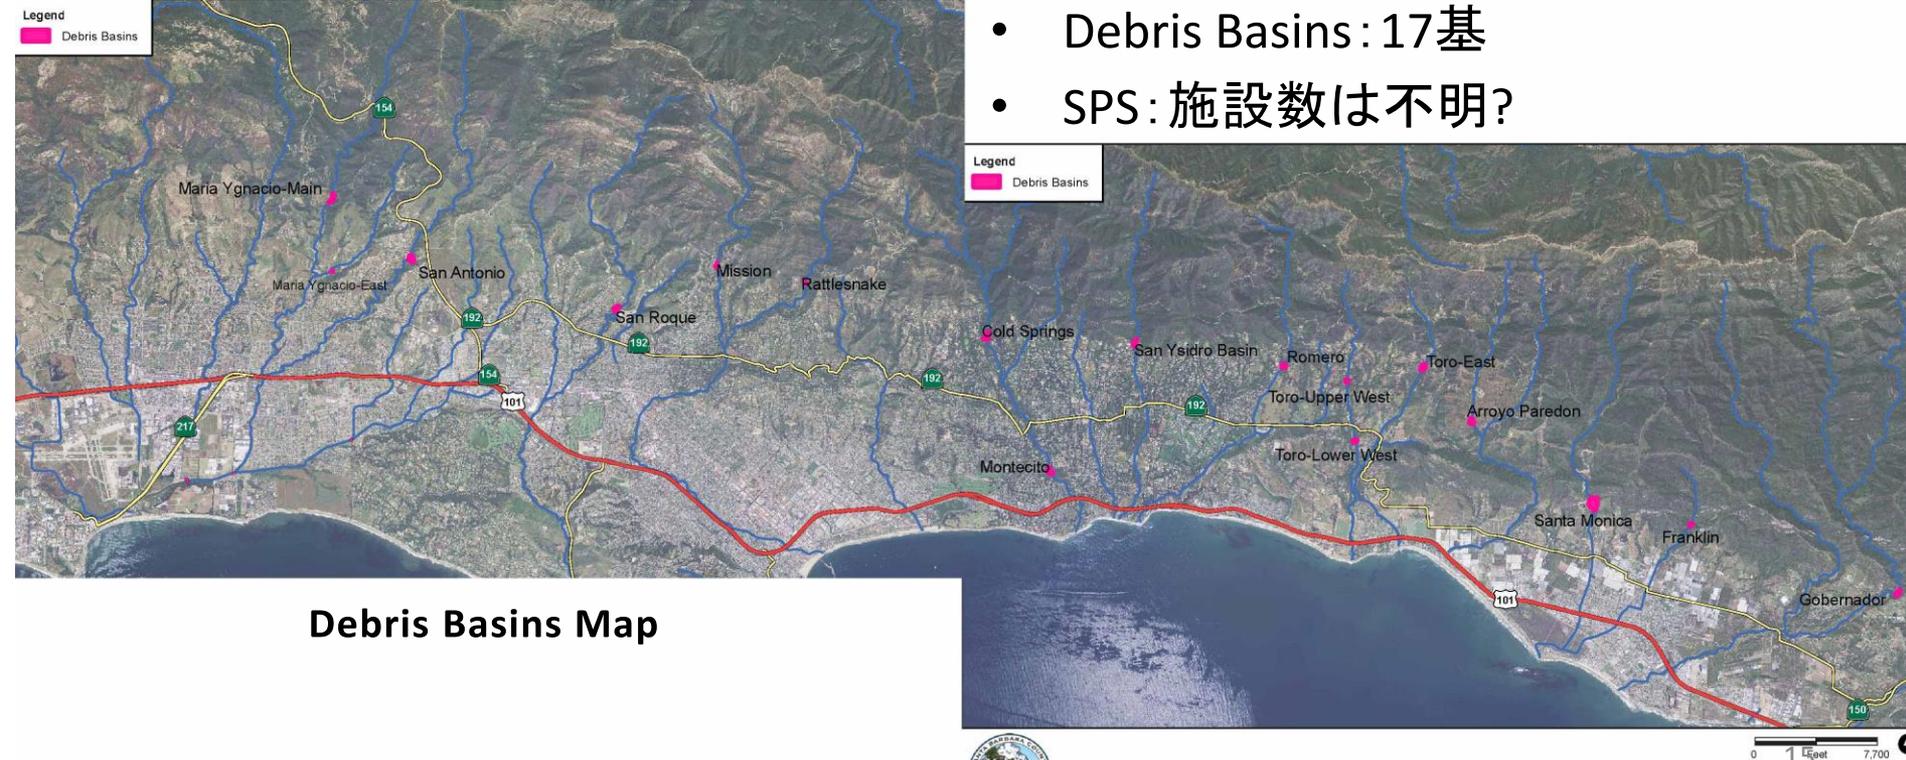
- 主に1960-70年代、災害を受けた流域を中心に**Debris Basinが山地出口付近に設置**。近年は、新規施設は積極的に建設されていない印象。
- Debris Basinは**除石管理が前提**とされているものの、設置スペースが制約されていることなどから、SPSの整備が進んでいない。
  - Debris Basinの堤体下流側に除去した土砂を保管(積み重ねる)するなど
  - Montecito Disasterを受けて、ベンチュラ郡Santa Paula、サンタバーバラ郡BuelltonにSPSを整備
- **危機管理・ソフト対策の充実に力点**がおかれている印象。

- Debris Basins: 17基
- SPS: 施設数は不明?

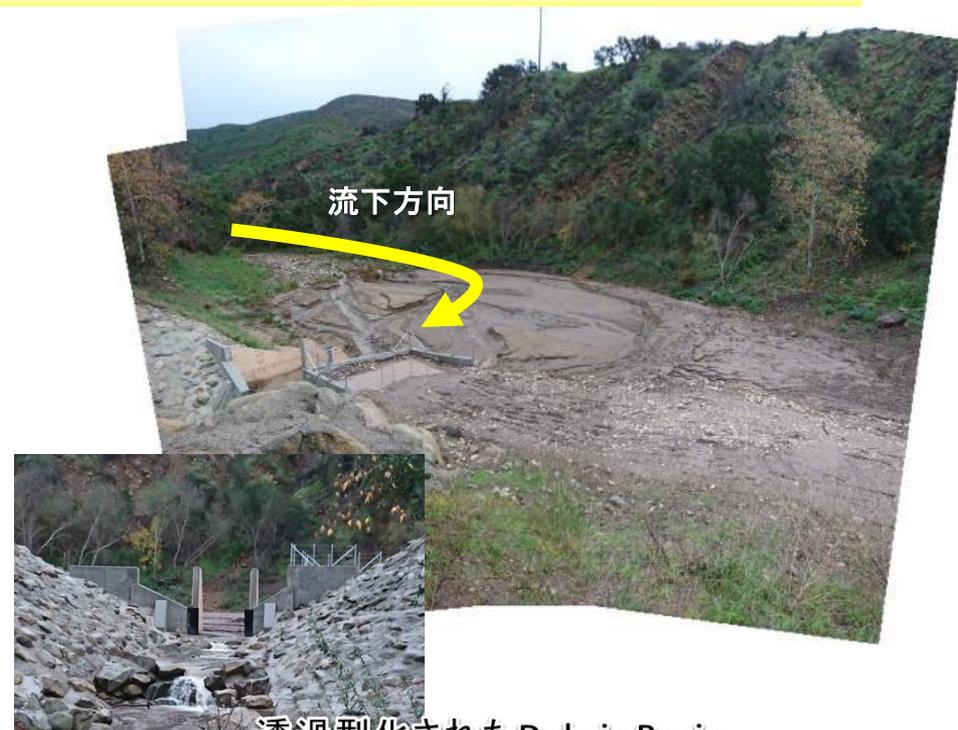
透過型化されたDebris Basin  
(Governador Creek, サンタバーバラ郡)

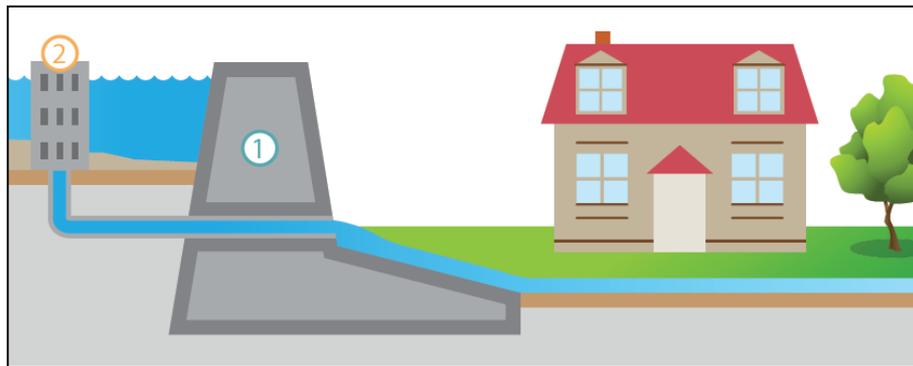
## ◆ Debris Basin イメージ図

- Debris Basinの**堤体はアースダム(土盛り)が基本**で、表面をコンクリートや施工箇所  
所に堆積している巨礫等で保護。堤体上流法面に浮遊物を捕捉する木柵等がある場合もある。
- 堆砂地には排水塔(Outlet Tower)や土砂の搬出路が設置され、**堆積土砂の排水を促し除石工事を早期に着手できるように工夫**。排水塔での排水が不十分な場合における越流を防ぐ排水路が設置。
- ロサンゼルス郡内のDebris Basinの容量は1,500~65,000m<sup>3</sup>

①Debris Basins ②Outlet Works (排水塔等)

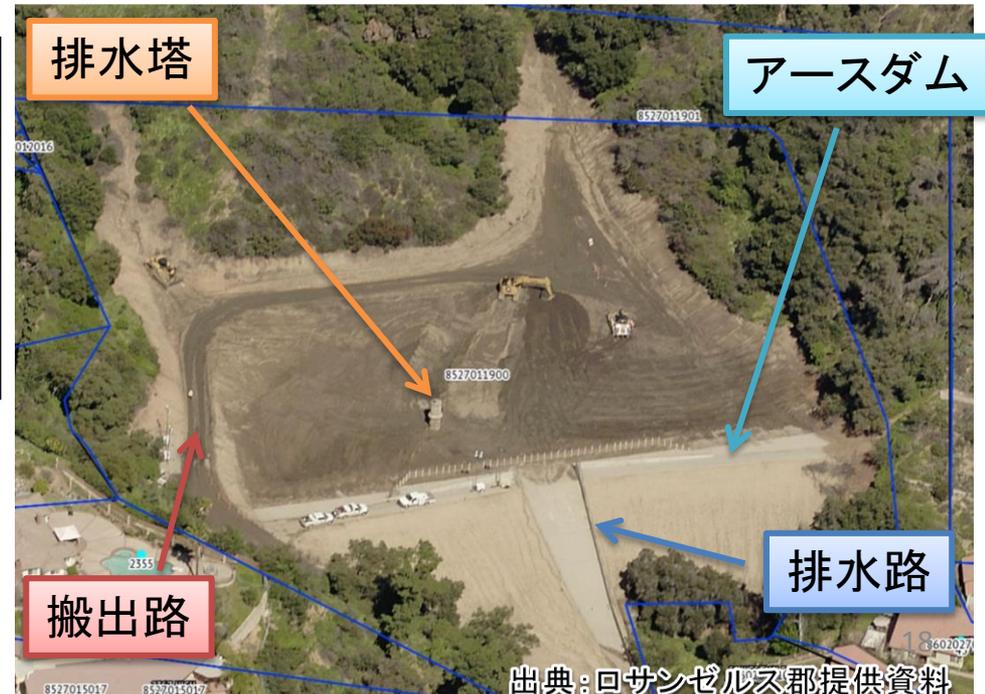
## ◆ Maddock Debris Basin (ロサンゼルス郡)

容量: 45,000 cu yd(34,405m<sup>3</sup>), 50年規模堆積量: 41,400 cu yd(31,653m<sup>3</sup>)

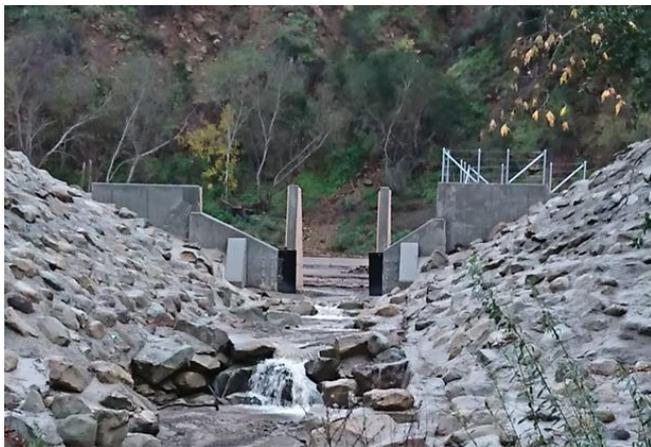
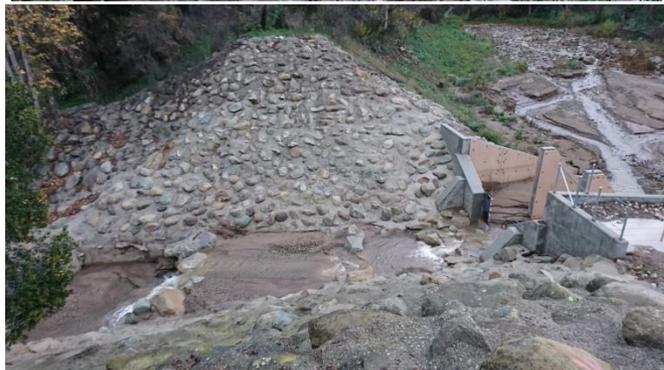
Gobernador Creek Debris Basin  
(サンタバーバラ郡)

## ◆ 透過型化されたDebris Basin

上: 下流側から、下: 左岸側から

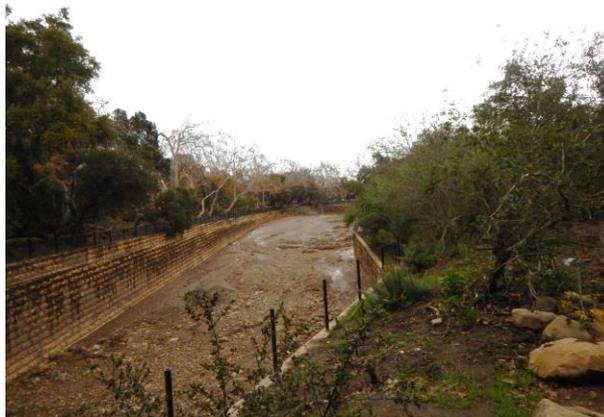
Montecito Creek Debris Basin  
(サンタバーバラ郡)

- Thomas Fire以前の洪水で越流したため流路を拡幅
- 住宅地に設けられていることから、景観に配慮し造られた。  
→他施設とは異なり、道路上からは目につきにくいよう設計となっている。

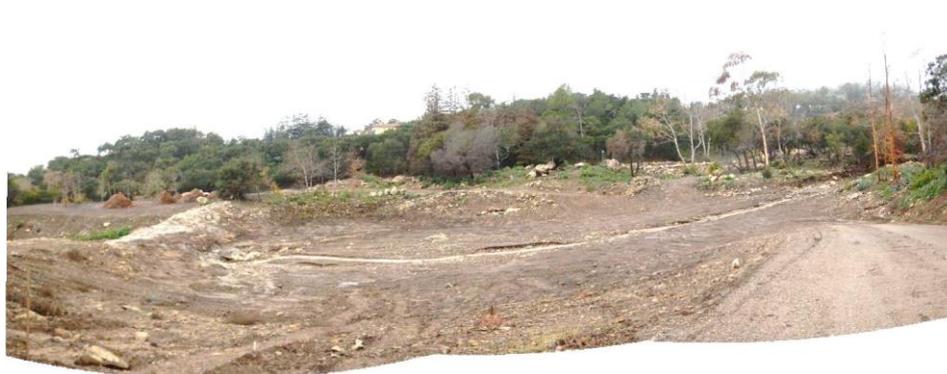
Cold Springs Debris Basin (サンタバーバラ郡)

## ◆ Coyote Fire後、U.S.Armyにより緊急的に整備されたDebris Basin

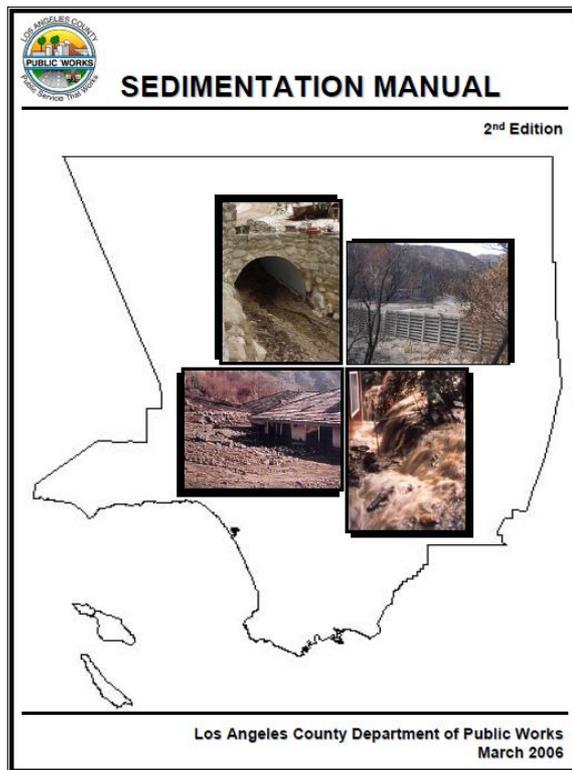
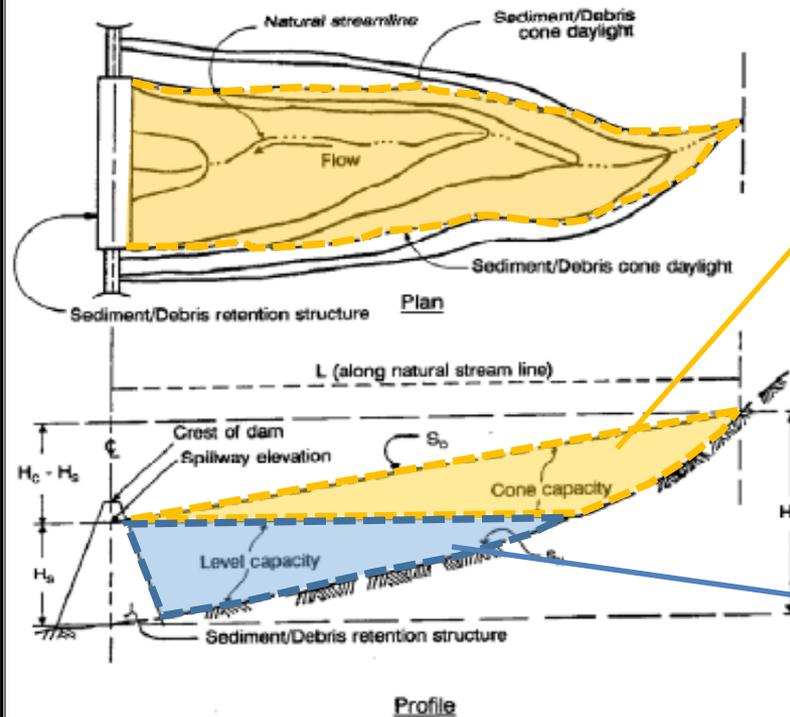
- Debris Basinの施設容量は、ロサンゼルス郡においては、「SEDIMENTATION MANUAL」に基づき決定される。
- 施設は、流路に対して垂直になるように設置する必要がある。
- 施設容量は、Level CapacityとCone Slopeからなる。
- Level Capacityは、水通し部の高さまでの土砂量で、**容量の50%**を占める必要がある。
- Cone Slopeは、**元溪床勾配の1/2の勾配**まで堆積する土砂量で、**最大で5%勾配までを想定**する。

## ● Cone Slope

日本での計画堆積量と類似しているが、元溪床勾配の1/2の勾配までの堆砂なので、日本では平常時堆砂勾配程度。つまり、計画捕捉量に含まれる

## ● Level Capacity

日本での計画捕捉量と類似しているが、水通しと同じ高さまでの容量であり、考え方が異なる。満砂前のオーバーフローを防ぐためには全量の50%を占める必要があるとしている

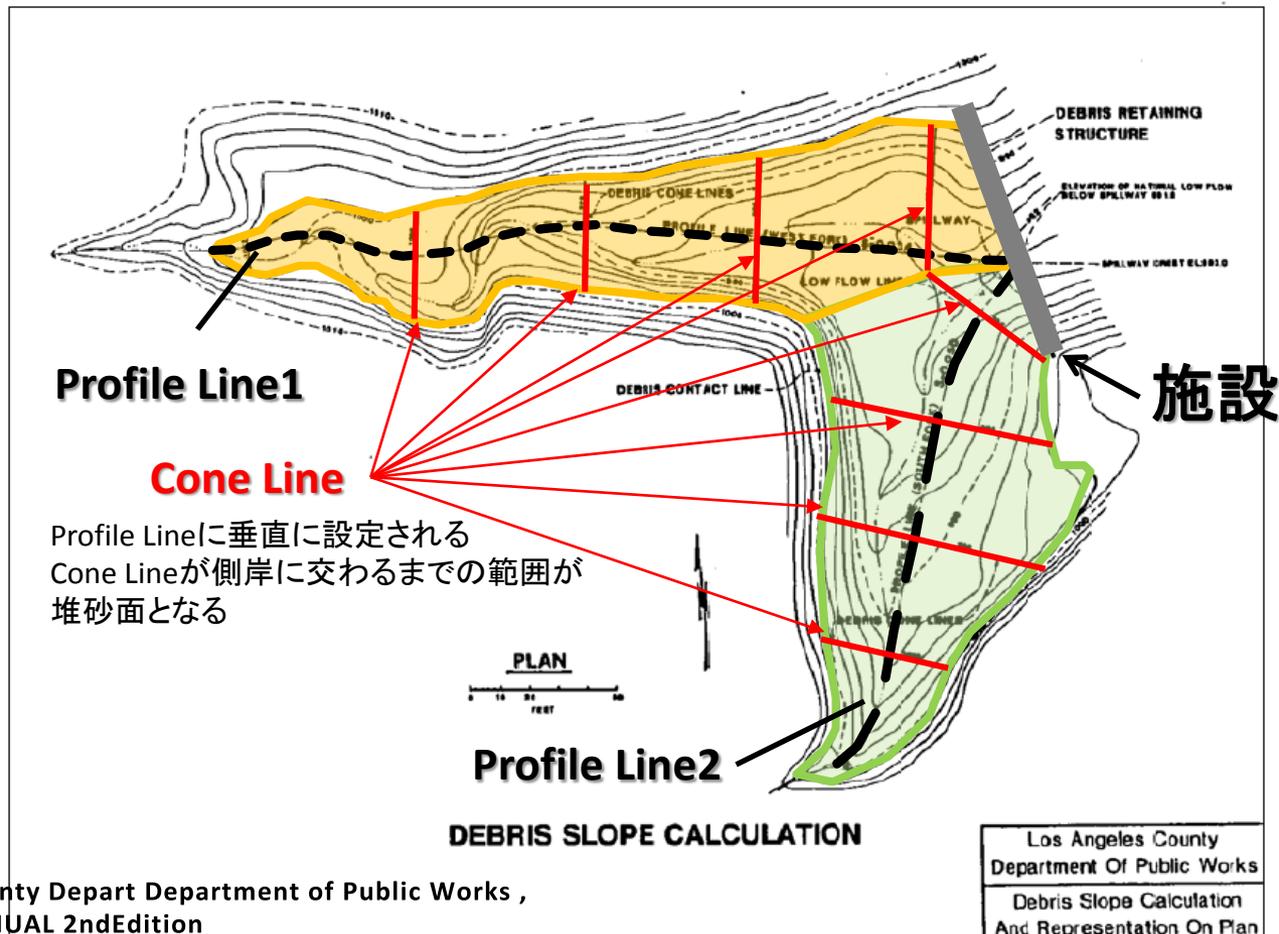
- 施設の上流が2股に分かれている場合は、それぞれの流路の溪床勾配の条件によってCone Slopeを設定する
- このため、それぞれの流路で異なるCone Slopeが形成されると想定することになる
- Cone Slopeの堆砂面は、流路ごとに概ね流路に沿って設定するProfile Lineに対して、垂直に交わるCone Lineと側岸とが交わる範囲を計画する

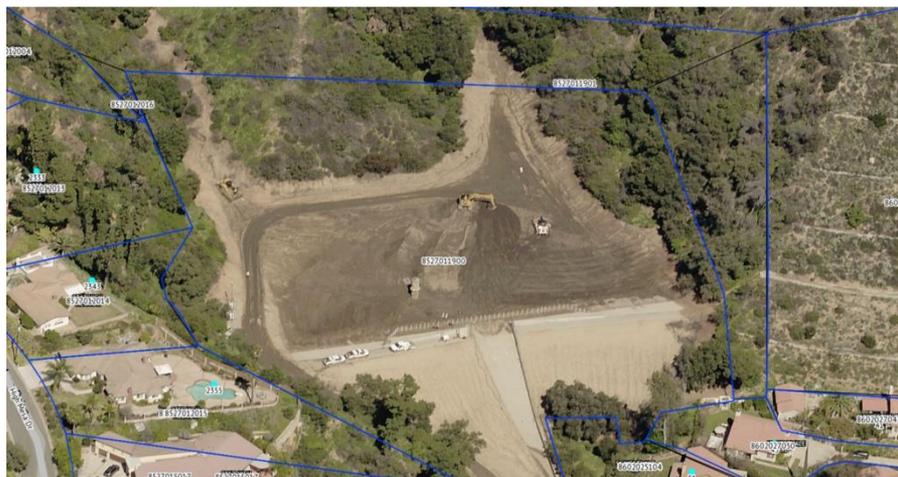
- ◆ 2017/1/20に発生したFish Fire(2016)後の土石流をMaddock Debris Basin(ロサンゼルス郡)が捕捉

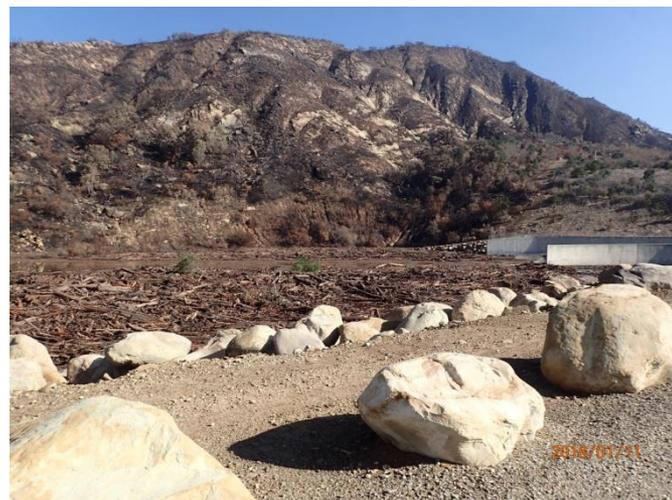
- ◆ 2018/1/9に発生したThomas Fire(2017)後の土石流をSanta Monica Debris Basin(サンタバーバラ郡)が捕捉

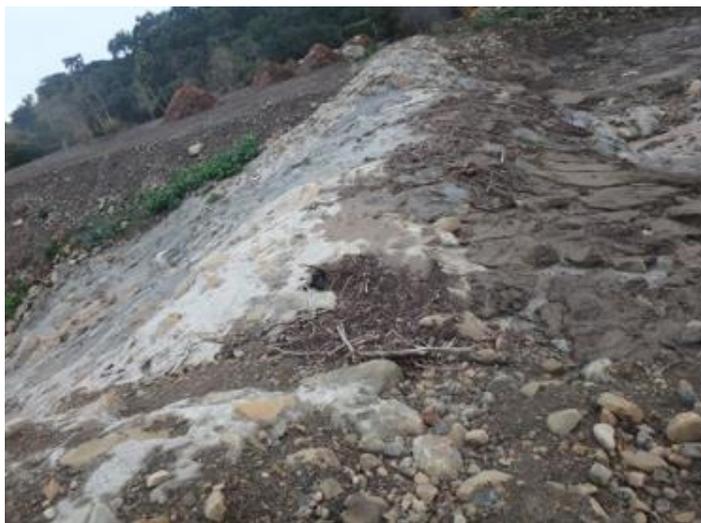
- ◆ 2018/1/9にサンタバーバラ郡のMontecitoで発生した土石流災害では、土石流の流下によりCold Springs Debris Basinの堤体が一部破損。  
(現在は、破損箇所はコンクリートで修復されている)

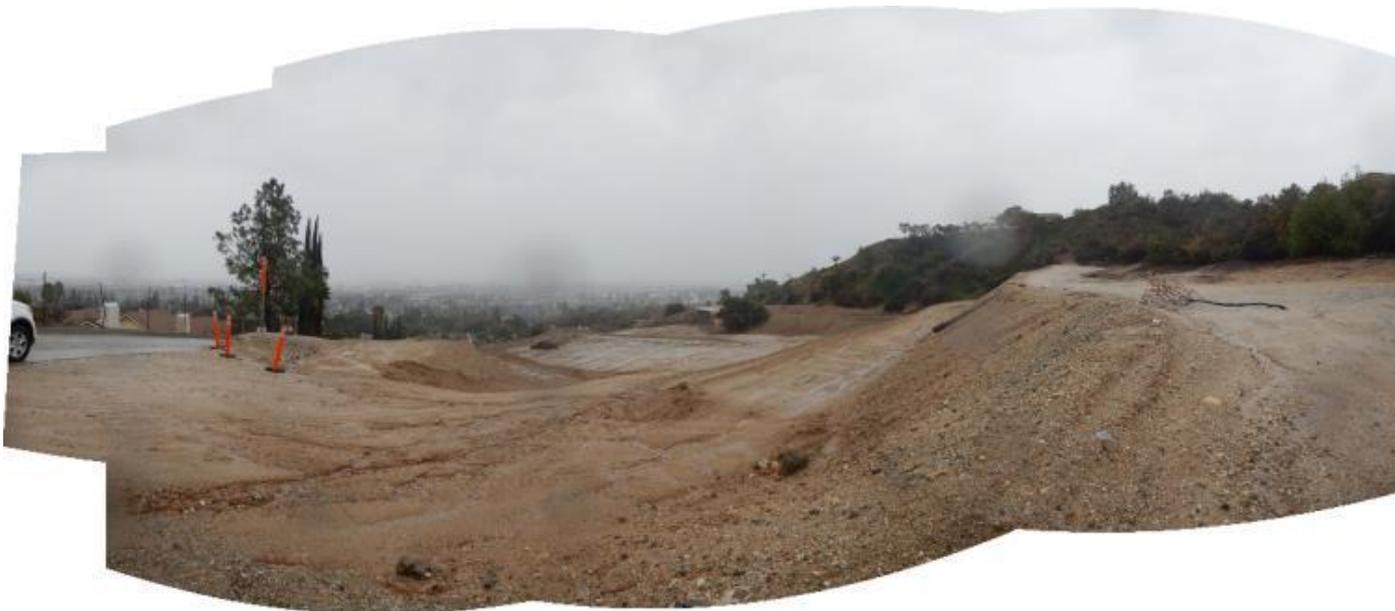
### ◆ Maddock Sediment Placement Sites (ロサンゼルス郡)

- 1977年の災害後設置される
- 容量 : 475,000 cu yd  
(363,164 $m^3$ )
- 2011年1月時点の推定  
残容量 : 415,000 cu yd  
(31,729 $m^3$ )

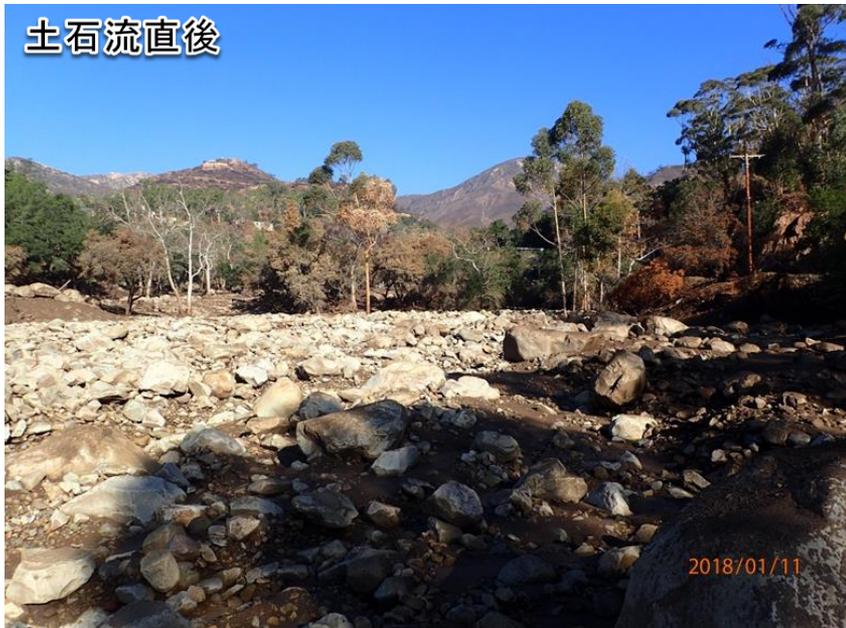
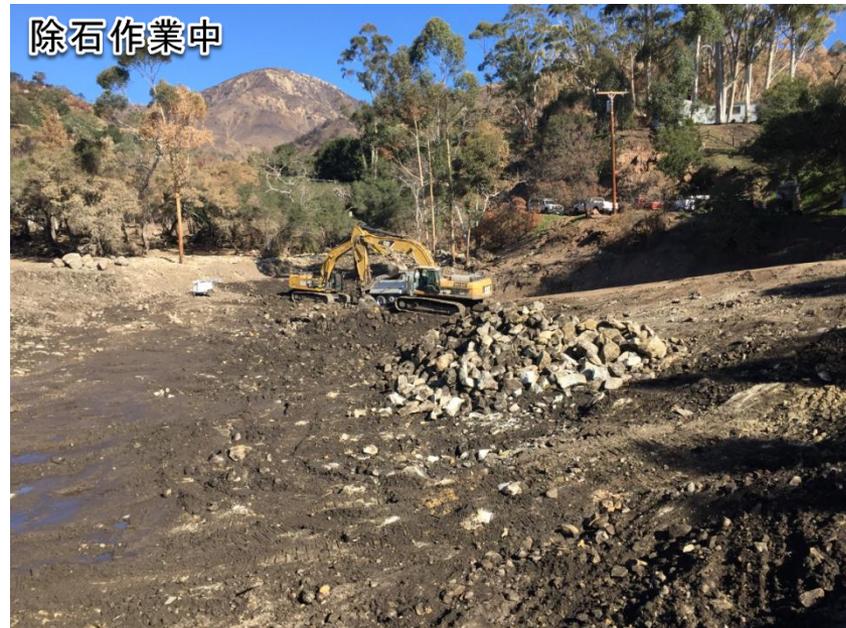
## ◆ Cold Springs Debris Basin (サンタバーバラ郡)

土石流直後

除石作業中

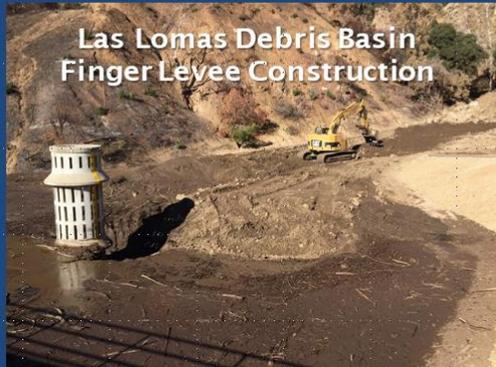
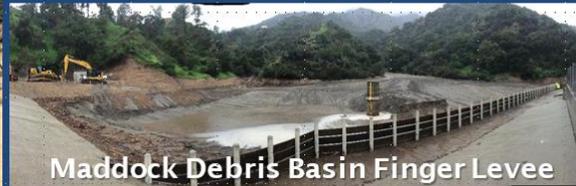
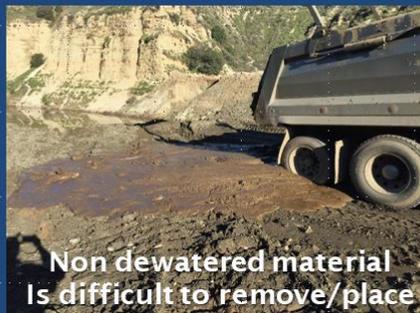
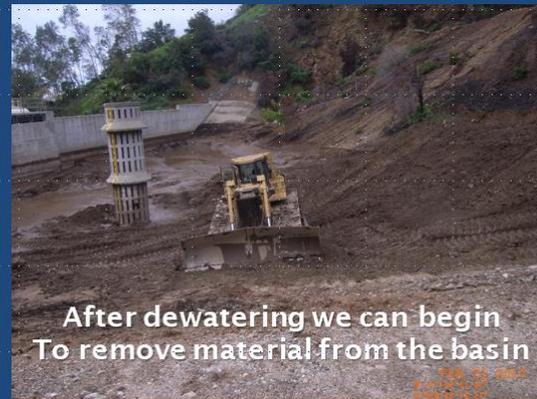
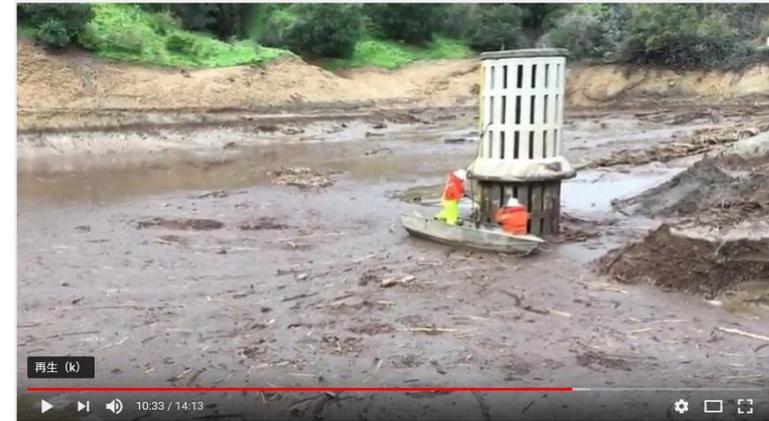
- 堆積土砂に水分が含まれているままだと重機の近接や土砂搬出が出来ないため、Debris Basin 内に**排水塔(呼び名はWater Tower、Drainage Tower等)を設置**し、堆積土砂と水の分離(排水、脱水)を24~48時間程度で行う。
- ロサンゼルス郡において、排水塔本体は取り外し可能で、本体の清掃が必要な場合は、取外して清掃。

流木等が排水塔のスリットを閉塞させた場合は、人力で障害物を撤去する

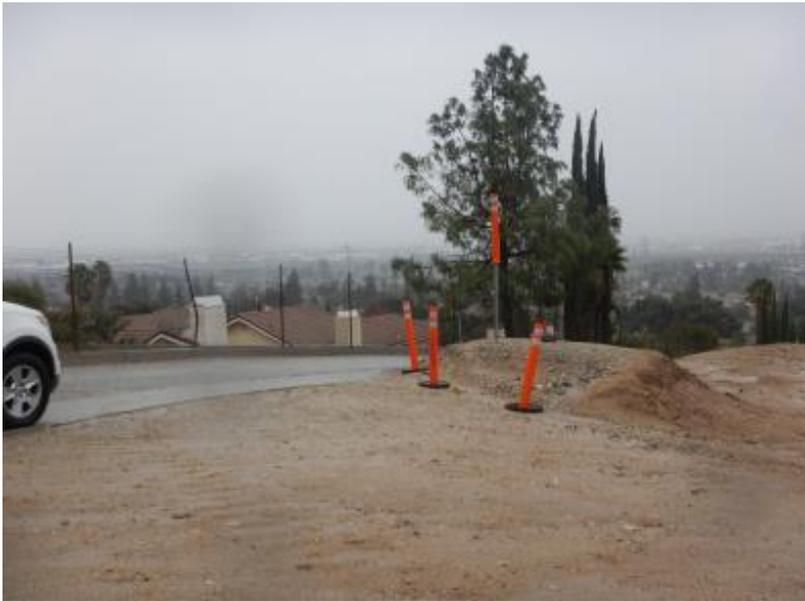
## ◆ Maddock SPS (ロサンゼルス郡)の出入り口

除石管理を前提にしているためか、土砂の搬出路が確保されており、整備が行き届いている印象。(ベンチュラ郡・サンタバーバラ郡も同様)

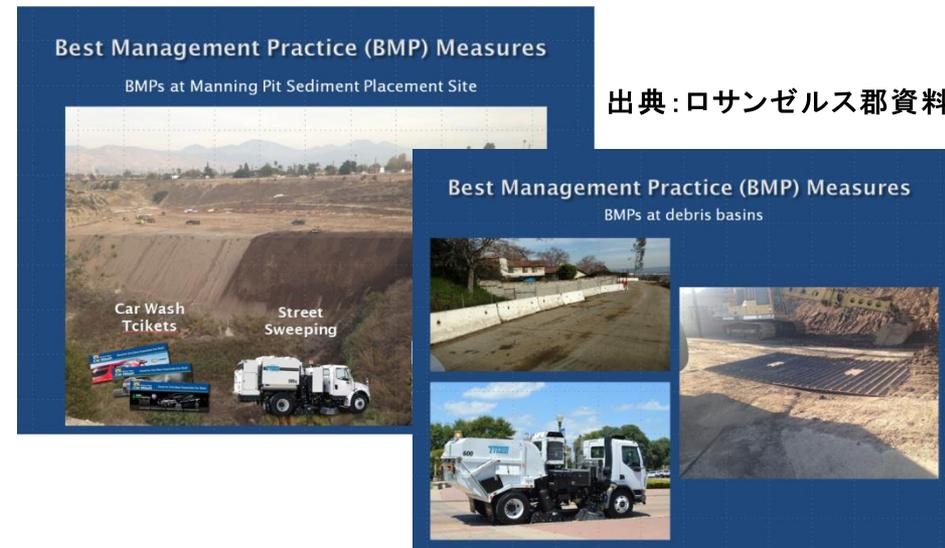
周辺コミュニティへの配慮として、重機のタイヤやキャタピラの泥落とし、道路の清掃、土質の調査などを実施。

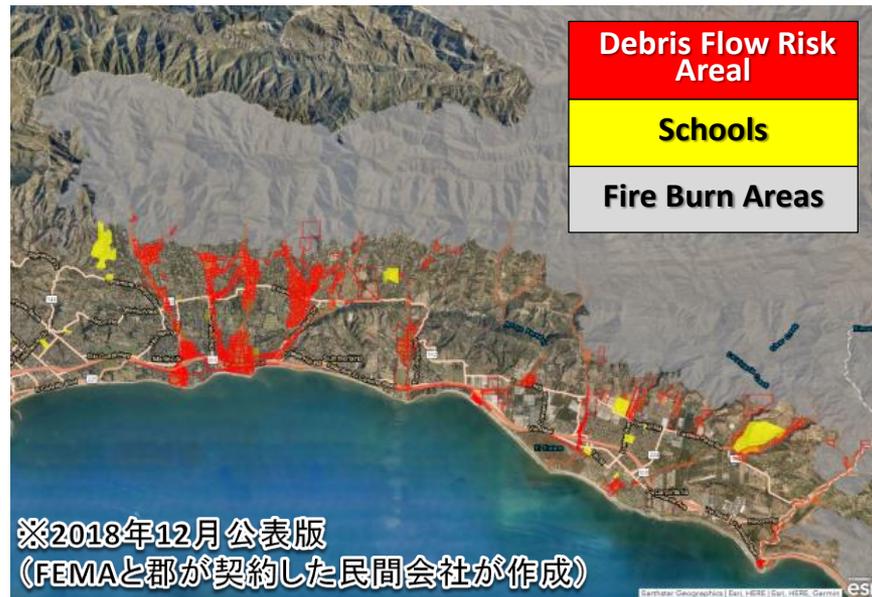
## ◆ サンタバーバラ郡作成のDebris Flow Risk Areas Map

- 山林火災が発生した場合にのみ、期間限定で公表される
- 危険地域の「**科学的**」な評価は**USGSにより実施**される
  - **森林火災の強度に基づき**、土石流発生のおそれが高い流域を図示
  - 流下氾濫範囲については、不確実性が大きいいため示すのが困難との見解
- Thomas Fire後に公表されたマップは、サンタバーバラ郡が独自に流下氾濫範囲を示したもの。**(延焼範囲が広く、緊急性が高かったため)**

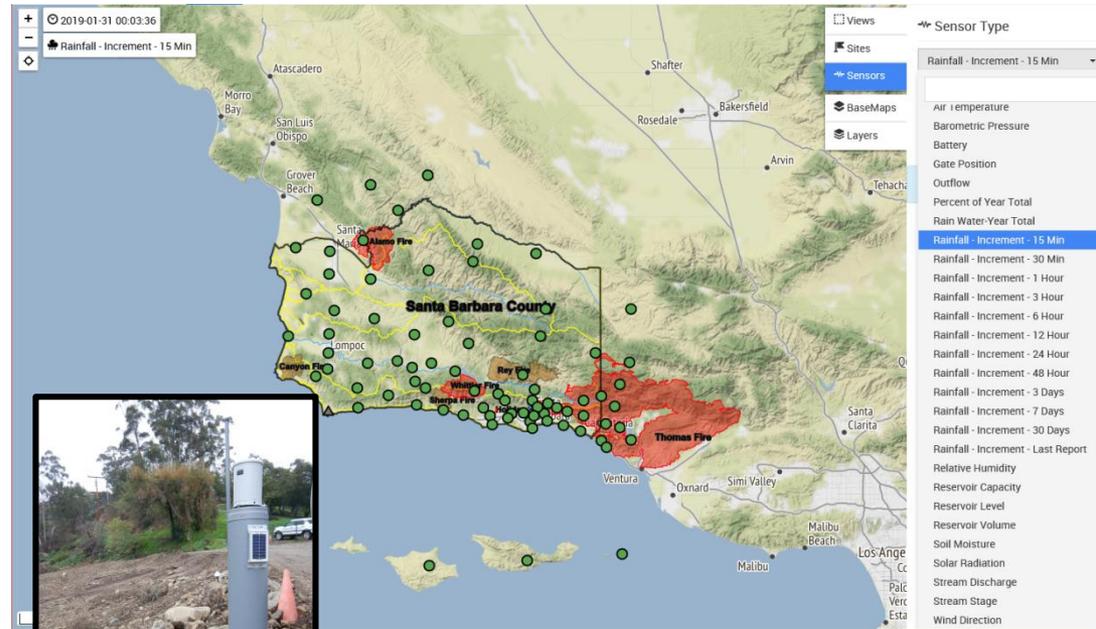
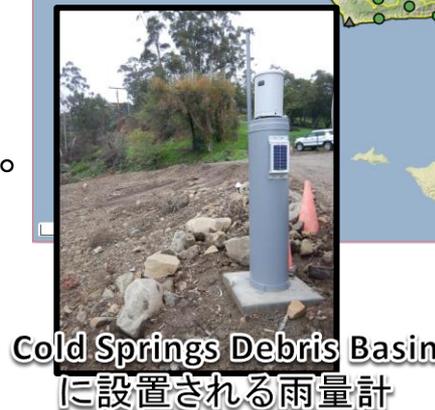
## ◆ サンタバーバラ郡が設置する雨量計位置図

- 山林火災後の土石流では、雨量強度により危険性が判断される
- NWS and USGS Post-Wildfire Debris Flow Warning Systemにより危険雨量が定められている：**予測雨量**がこの基準に達すれば避難
- サンタバーバラ郡では、郡内および周辺に雨量計が100箇所設置され、Web上でリアルタイム観測結果が確認可能
