近年の土砂災害と 砂防関係事業による施設整備の効果事例

砂防施設の効果事例 (広島西部山系直轄砂防事業:井口台4号砂防堰堤)

地すべり防止施設の効果事例 (山形県:柳淵地区)

急傾斜地崩壊防止施設の効果事例 くもみいりたけ（静岡県：雲見入谷竹カラシ地区）

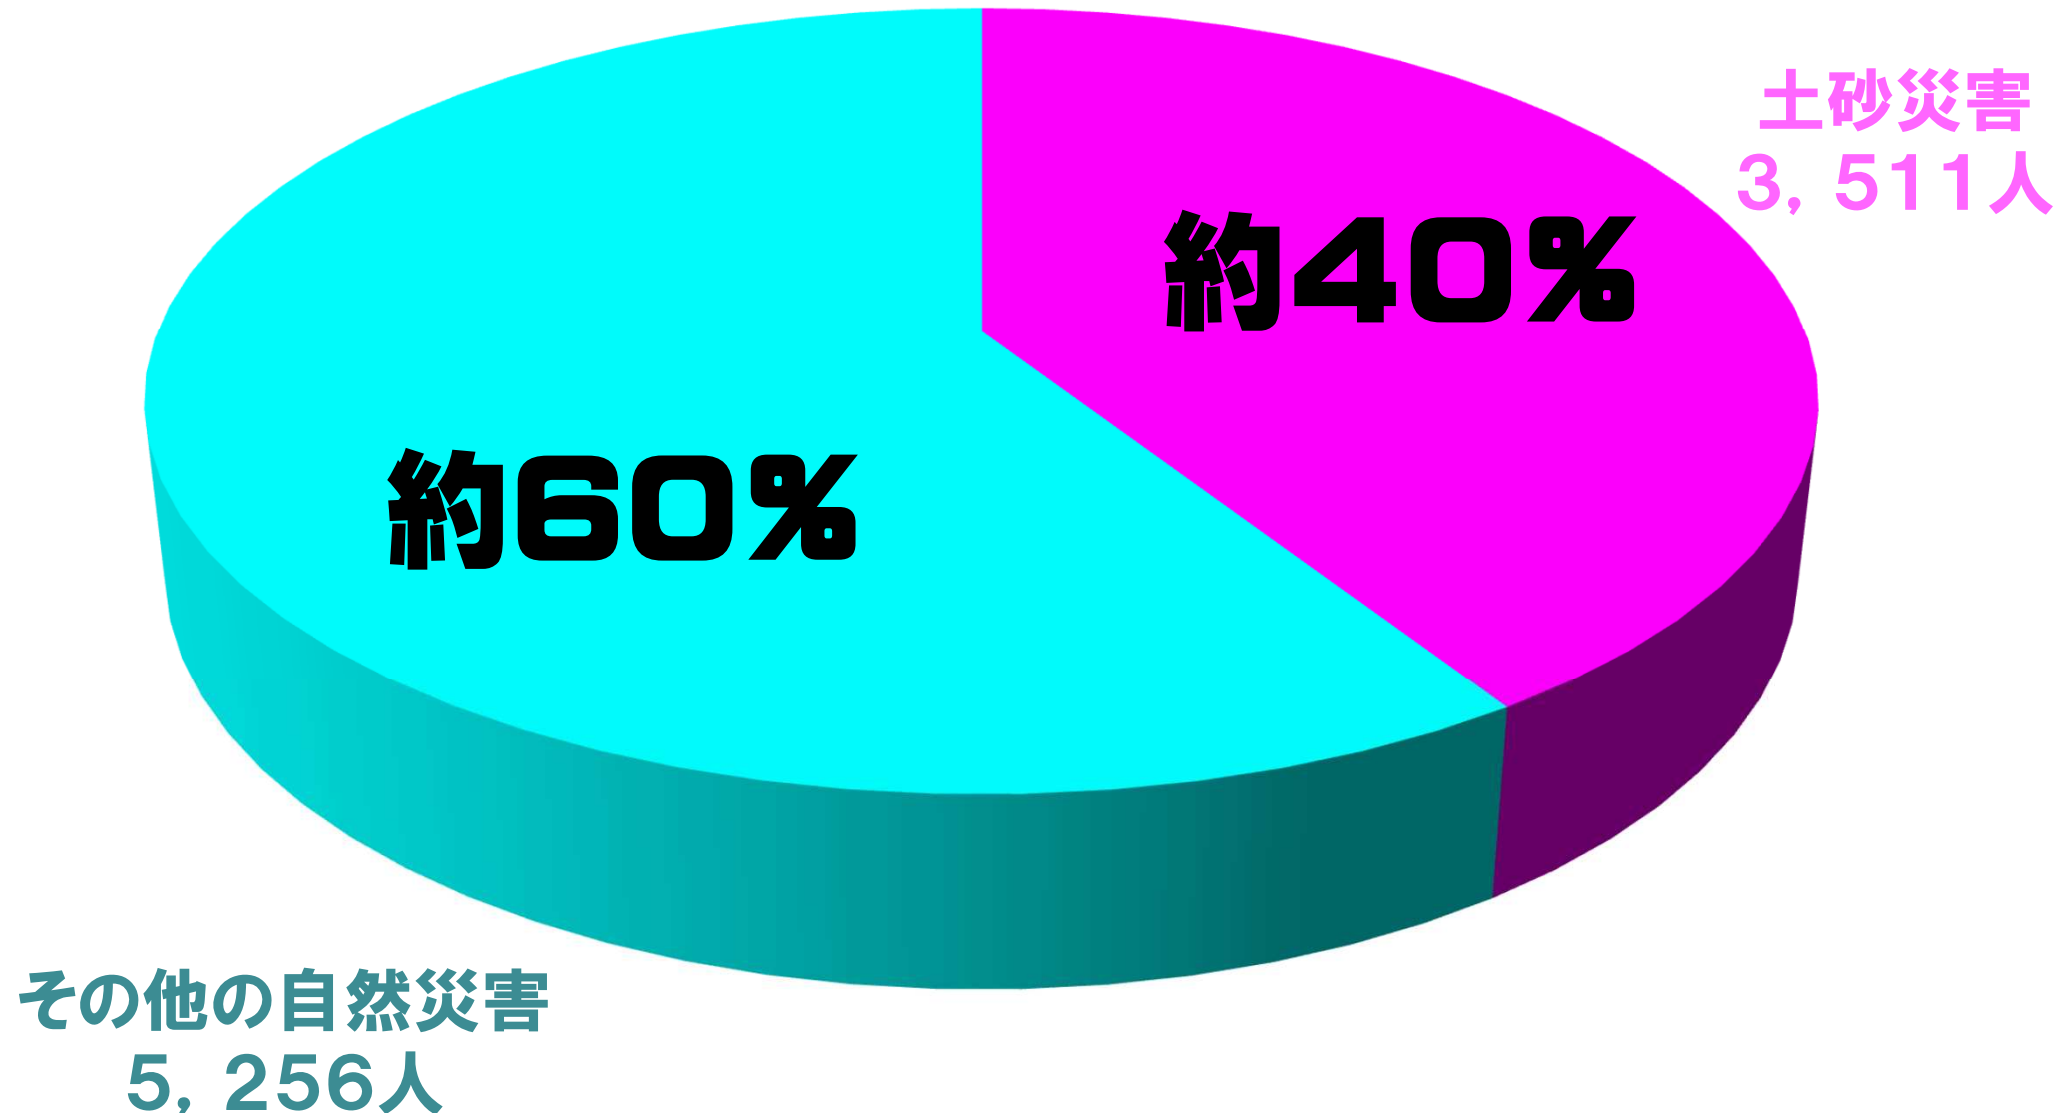
自然災害に占める土砂災害による死者・行方不明者

- 土砂災害は資産被害のならず、人身被害が生じやすいことが特徴。
- 自然災害に占める土砂災害による死者・行方不明者の割合は、阪神大震災、東日本大震災を除けば約40%と高い割合を占める。(S42～H25)

※ 阪神・淡路大震災・東日本大震災における死者・行方不明者を除く 2

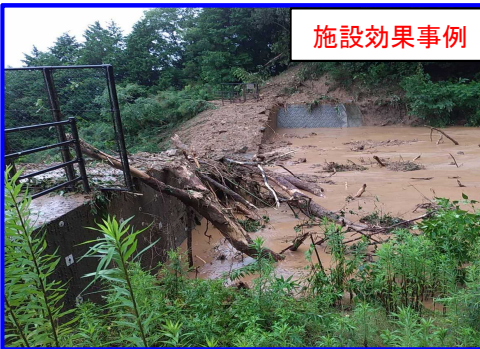
7/6
土石流等

ひろしま にしいのくちだい
広島県広島市西区井口台3丁目

砂防堰堤が土石流を捕捉

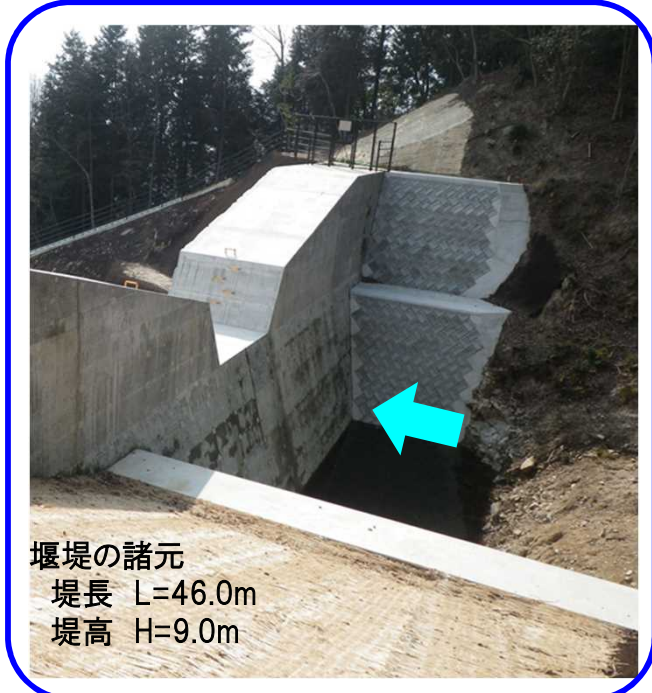
土石流発生前 (H29.3撮影)

- 当該施設は直轄砂防事業により平成29年に完成した。
- 令和2年7月6日の豪雨に伴う土石流を砂防堰堤が捕捉下流の住宅地への被害を未然に軽減した。

発生日：令和2年7月6日
 発生箇所：広島県広島市西区井口台3丁目
 降雨状況：累加雨量 231mm
 最大時間雨量 27mm
 発生状況：土石流捕捉量 約1,200m³
 今後の土石流に備えるため、7月13日より土砂撤去作業を開始し、8月24日に完了

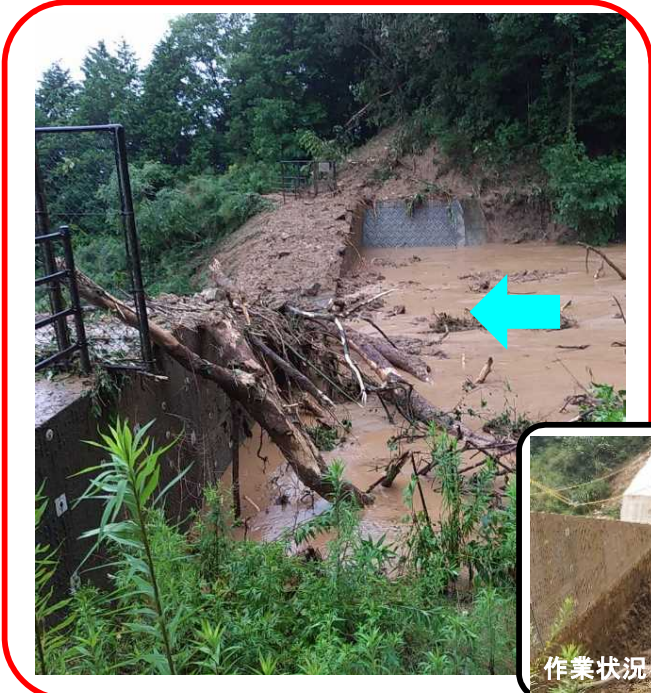
土石流発生直後 (R2.7.7撮影)

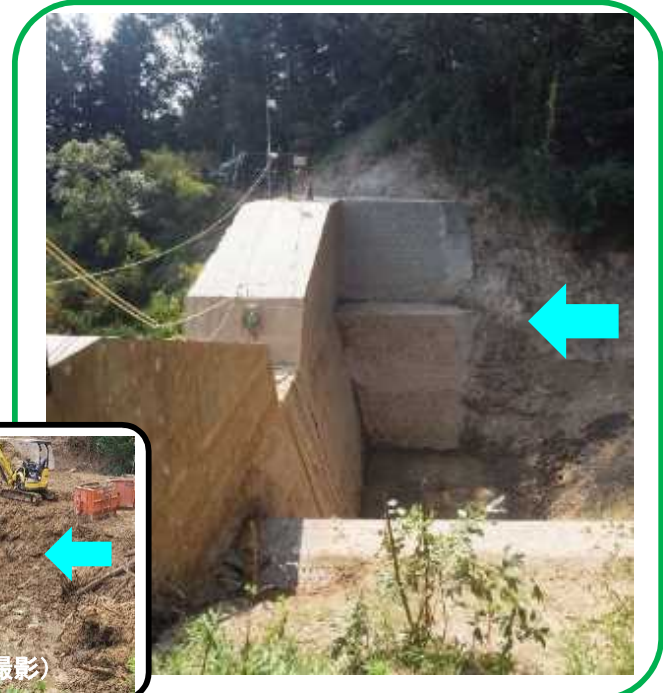
土砂撤去後 (R2.8.20撮影)

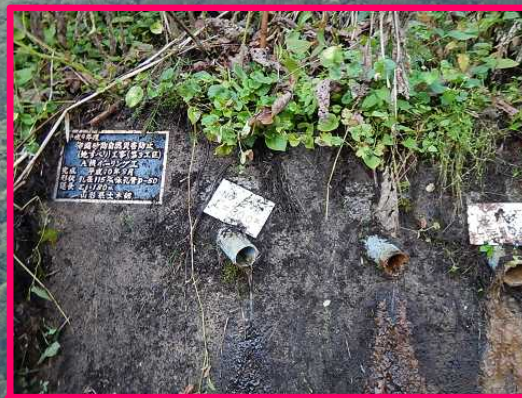
同地区内の既設横ボーリング工

- 当該施設は、地すべり対策事業(補助)により、山形県が整備を実施した。
- 令和2年7月豪雨により地すべりが発生したものの、同地区内の対策済ブロックでは、地すべり防止施設の整備により地すべりの発生を未然に防止した。

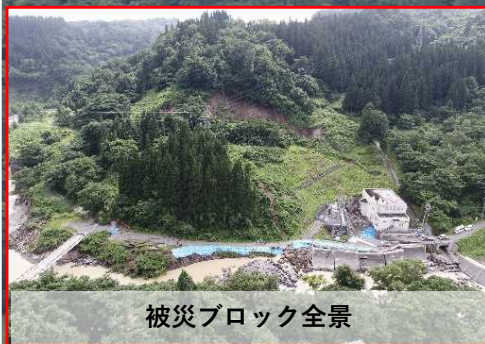
被災ブロック全景

発生日 : 令和2年7月28日
降雨状況: 連続雨量 219mm(7月24日22時~29日6時)
時間最大雨量 33mm(7月28日13時~14時)

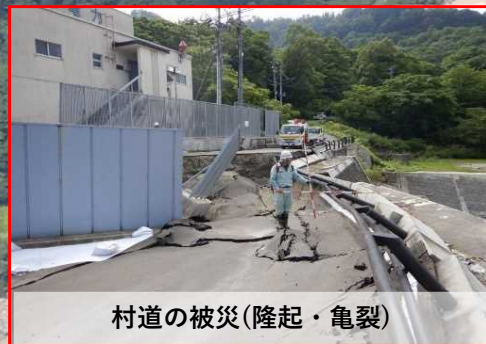
村道の被災(隆起・亀裂)

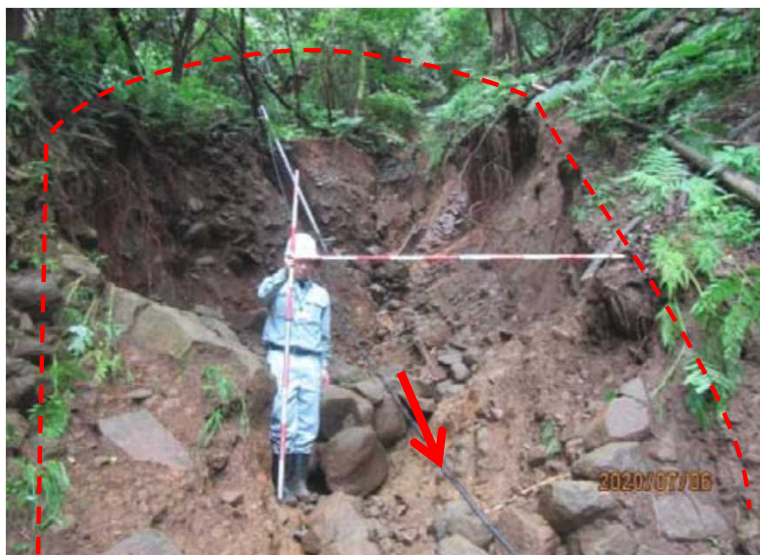
がけ崩れ発生状況

- 当該施設は、急傾斜地崩壊対策事業により、静岡県が整備を実施した。
- 令和2年7月豪雨に伴う降雨によりがけ崩れが発生したものの、急傾斜地崩壊防止施設が土砂を捕捉し、周辺人家等への被害を軽減した。

発生日 : 令和2年7月4日
降雨状況 : 連続雨量 127mm (7月3日20時~4日9時)
時間最大雨量 31mm (7月4日1時~2時)
かもぐん まつぎきちょう くもみ
発生箇所 : 静岡県賀茂郡松崎町雲見
捕捉量 : 約500m³

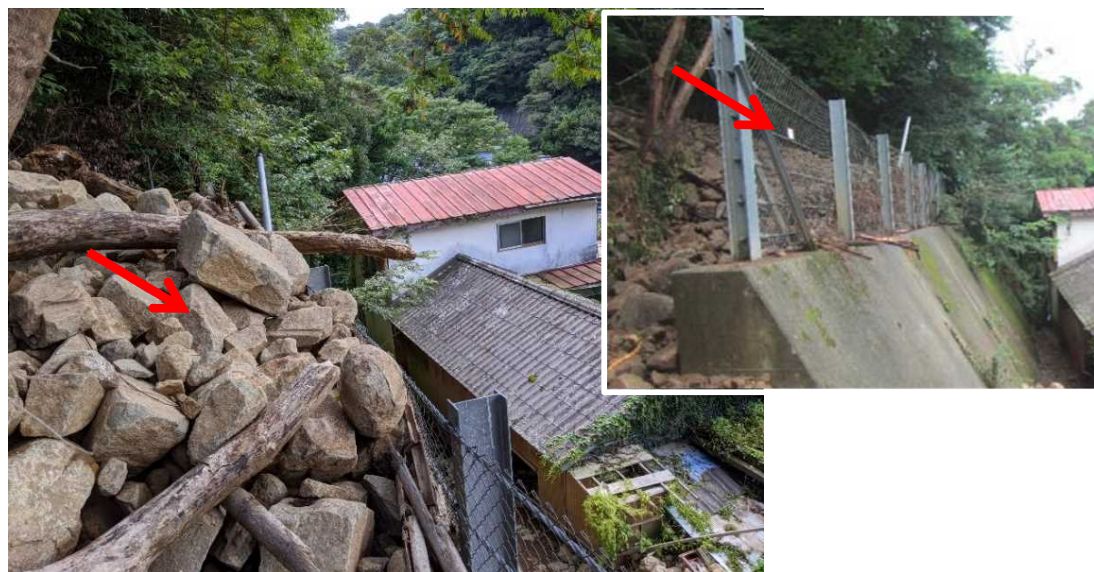
土砂捕捉状況
