7月18日低気圧に伴う降雨に関する速報資料 ～月山ダム運用開始(平成14年)以降第1位の水位を記録～

平成25年7月17日～低気圧に伴う降雨最上川下流

平成25年7月17日～低気圧に伴う降雨赤川

平成25年7月25日
国土交通省
酒田河川国道事務所

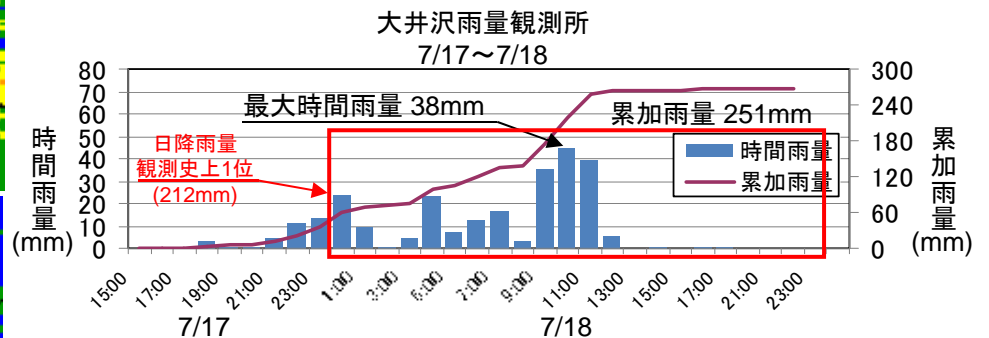
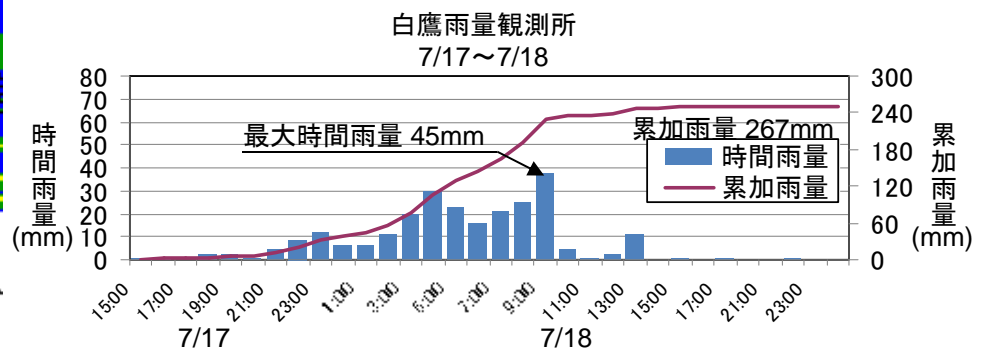
最上川上流域で日雨量、最大時間雨量が観測史上「第1位」を記録

東北地方に停滞した低気圧に向かう暖かく湿った空気や、上空の寒気の影響で17日夜半から2日間に渡り雨域が山形県を通過。これにより最上川上流域の雨量観測所では、累加雨量が250mmを超過。また、観測史上「1位」となる日雨量212mm、時間雨量75mmを記録するなど、短時間に集中した豪雨もあり大きな出水となった。

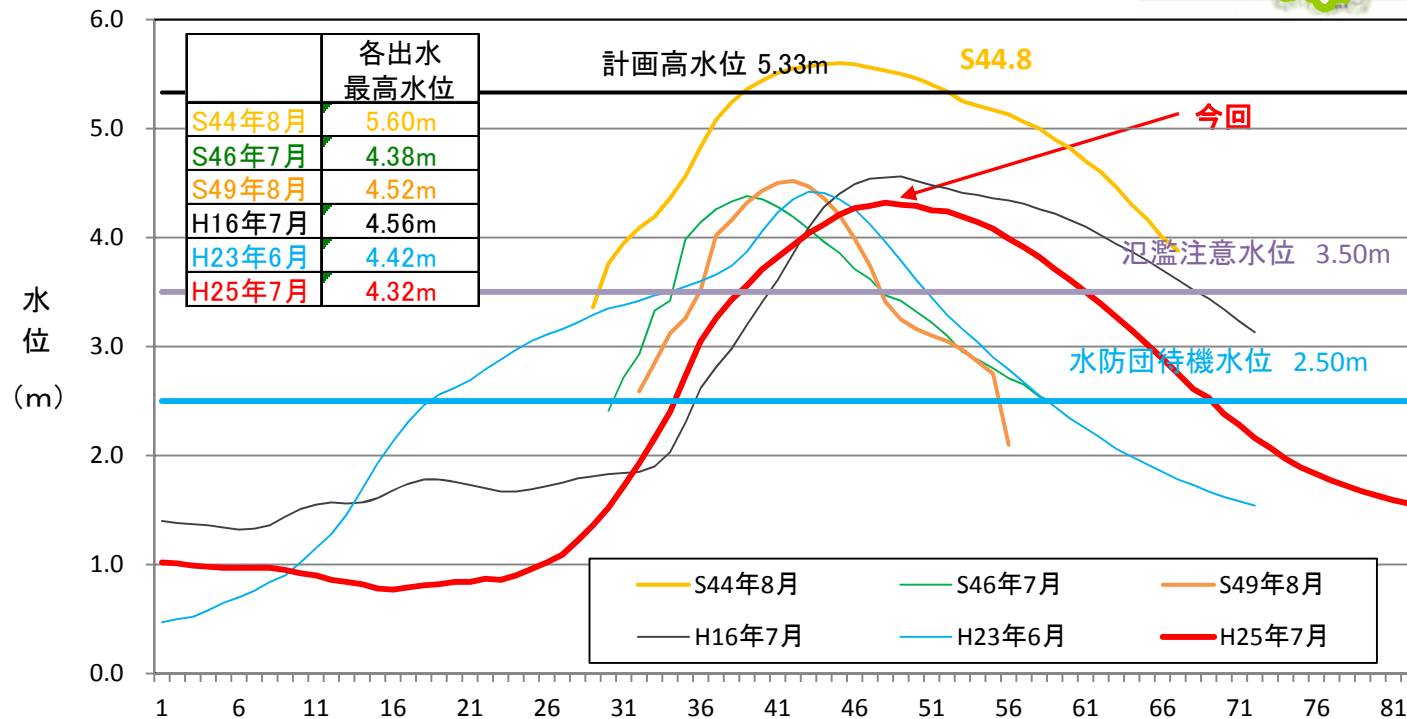
【両羽橋水位観測所】

最上川下流で観測史上「第6位」の水位を記録

今回の洪水規模は、最上川下流流域で観測史上第6位の水位を記録。

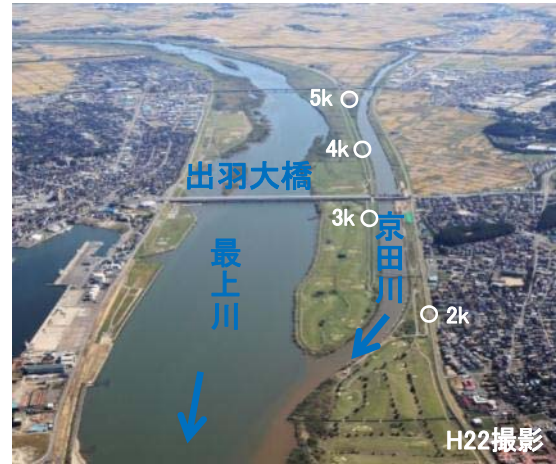
京田川引堤による水位低減効果

京田川では、昨年度に引堤事業が完了した。今回の出水における引堤による水位低減効果は、約0.2m程度あったと推測されます。

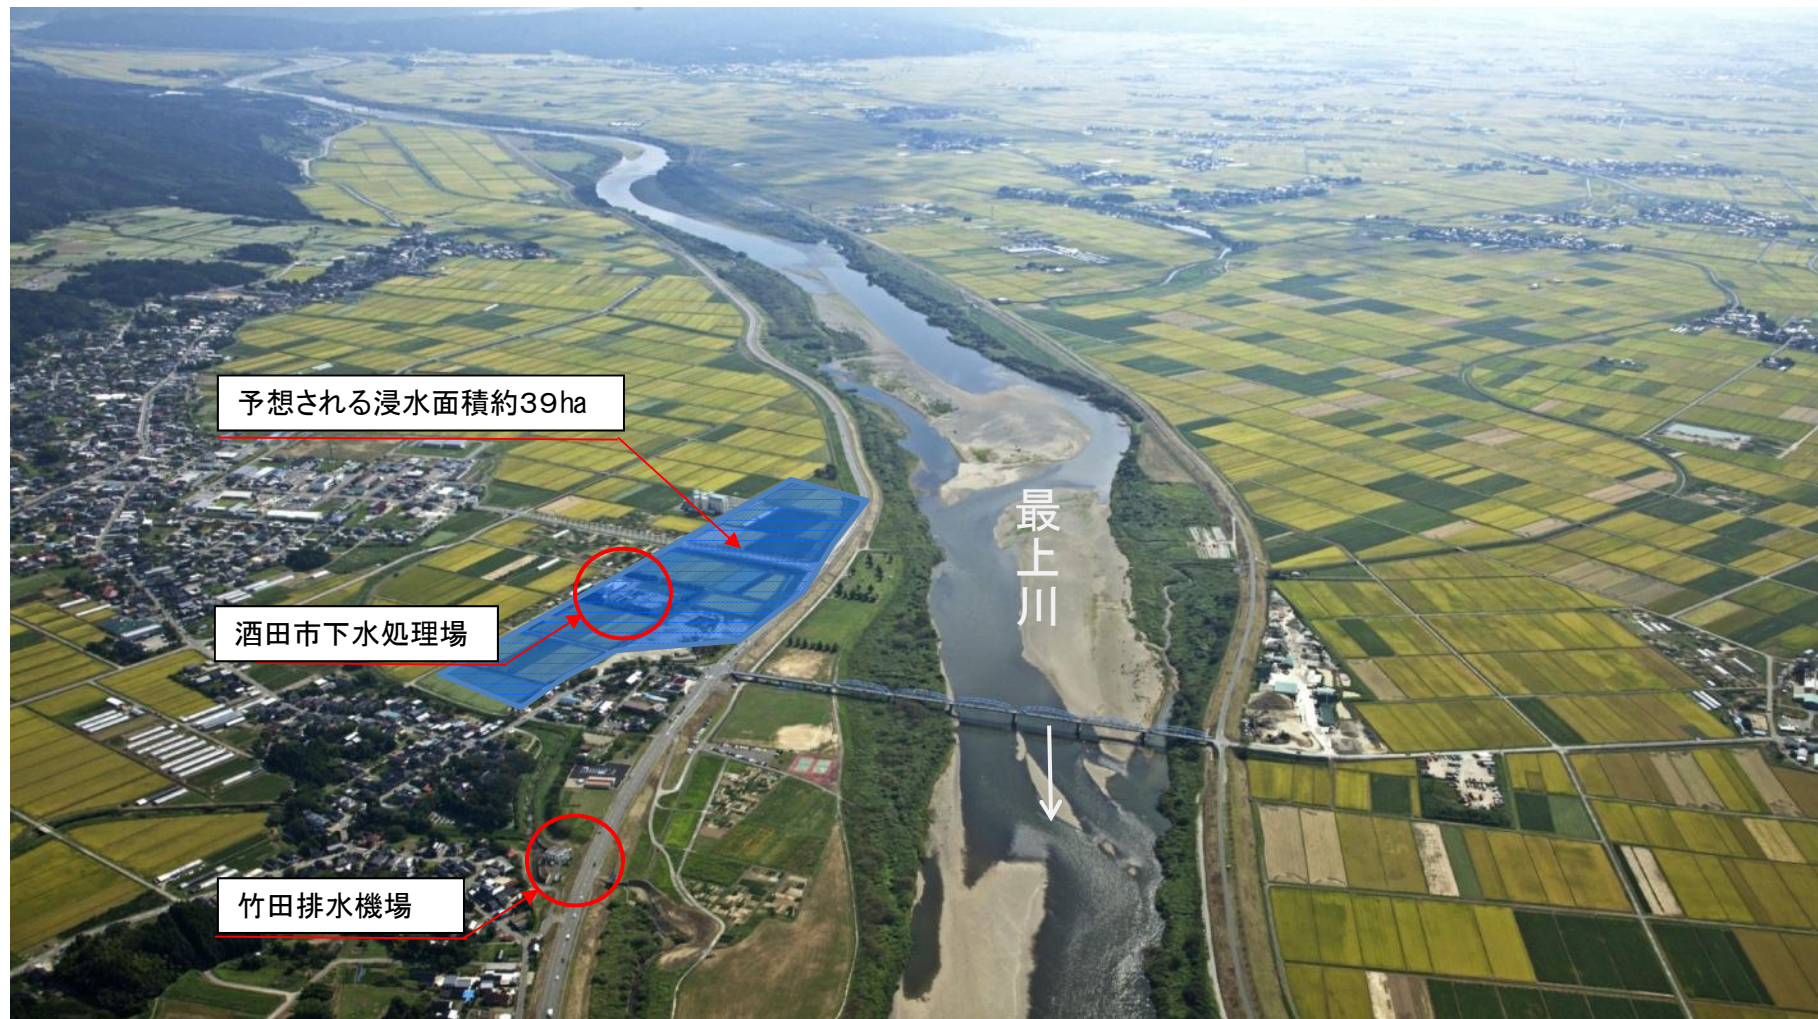
竹田排水機場による被害軽減効果

今回の洪水において、酒田市竹田地区の内水被害の危険性が生じたことから、排水機場を稼働。仮に排水が行われなかった場合に対して、酒田市下水処理場の浸水防止と湛水面積約39haの被害軽減効果があったと想定されます。(排水ポンプの稼働時間37時間)

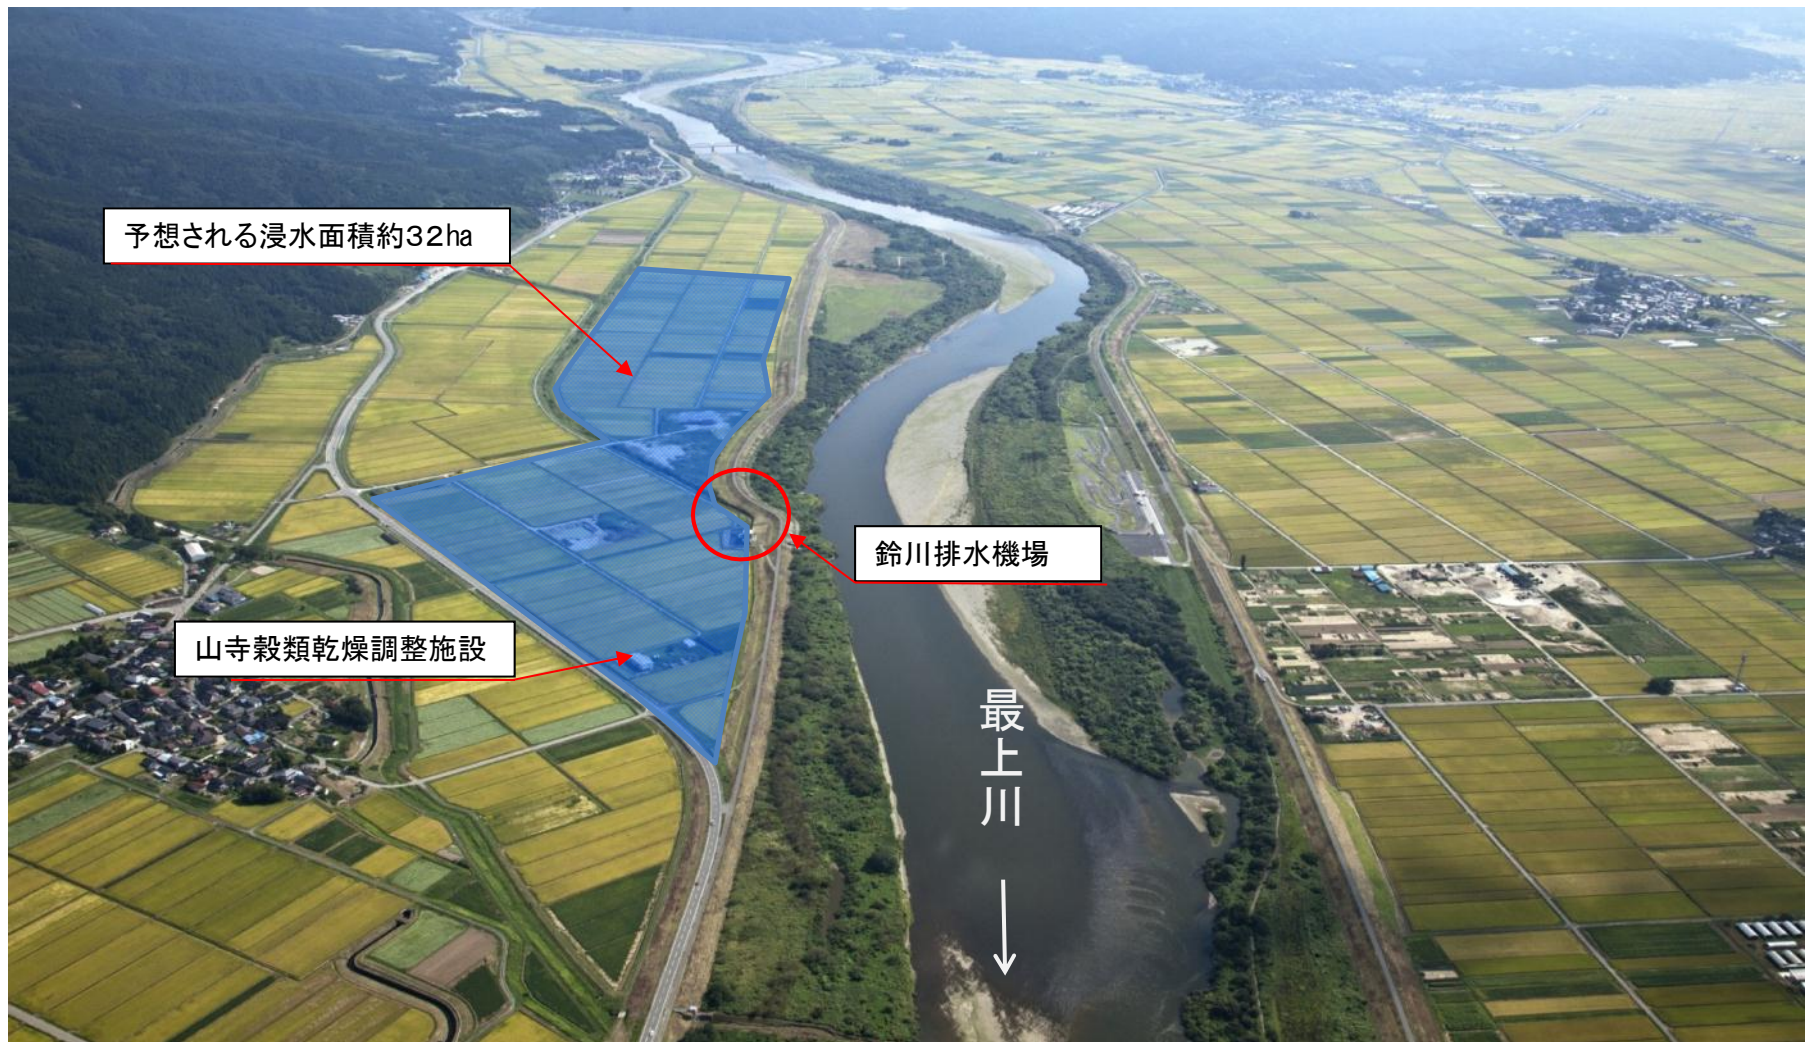
鈴川排水機場による被害軽減効果

今回の洪水において、酒田市山寺地区の内水被害の危険性が生じたことから、排水機場を稼働。仮に排水が行われなかった場合に対して、山寺穀類乾燥調整施設の浸水防止と湛水面積約32haの被害軽減効果があったと想定されます。(排水ポンプの稼働時間30時間)

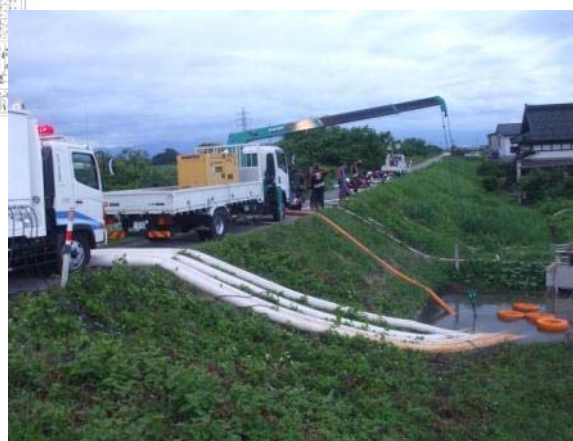
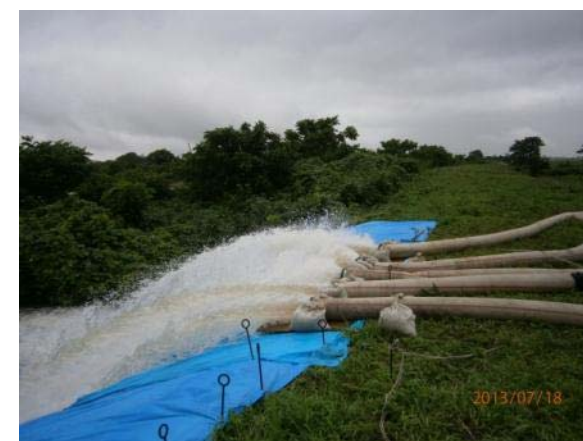
排水ポンプ車による浸水被害軽減効果

今回の洪水で三川町の要請により、三川町押切新田地区と東沼地区に排水ポンプ車を出動させた。

- ・押切地区：約11時間稼働し約2万m³の内水を排除。約150ha10戸の浸水被害を防止。
- ・東沼地区：約4時間稼働し約1万m³の内水を排除。約100haの浸水被害を防止。

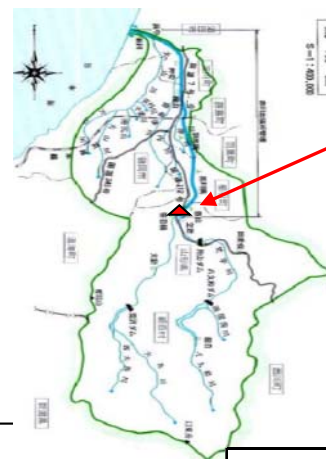
【熊出水位観測所】

順位	起生年月	水位(m)
第1位	昭和44年 8月	4.48
第2位	昭和46年 7月	4.20
第3位	昭和62年 8月	3.80
第4位	平成 9年 5月	3.76
第5位	平成25年 7月	3.58
第6位	平成23年 6月	3.57

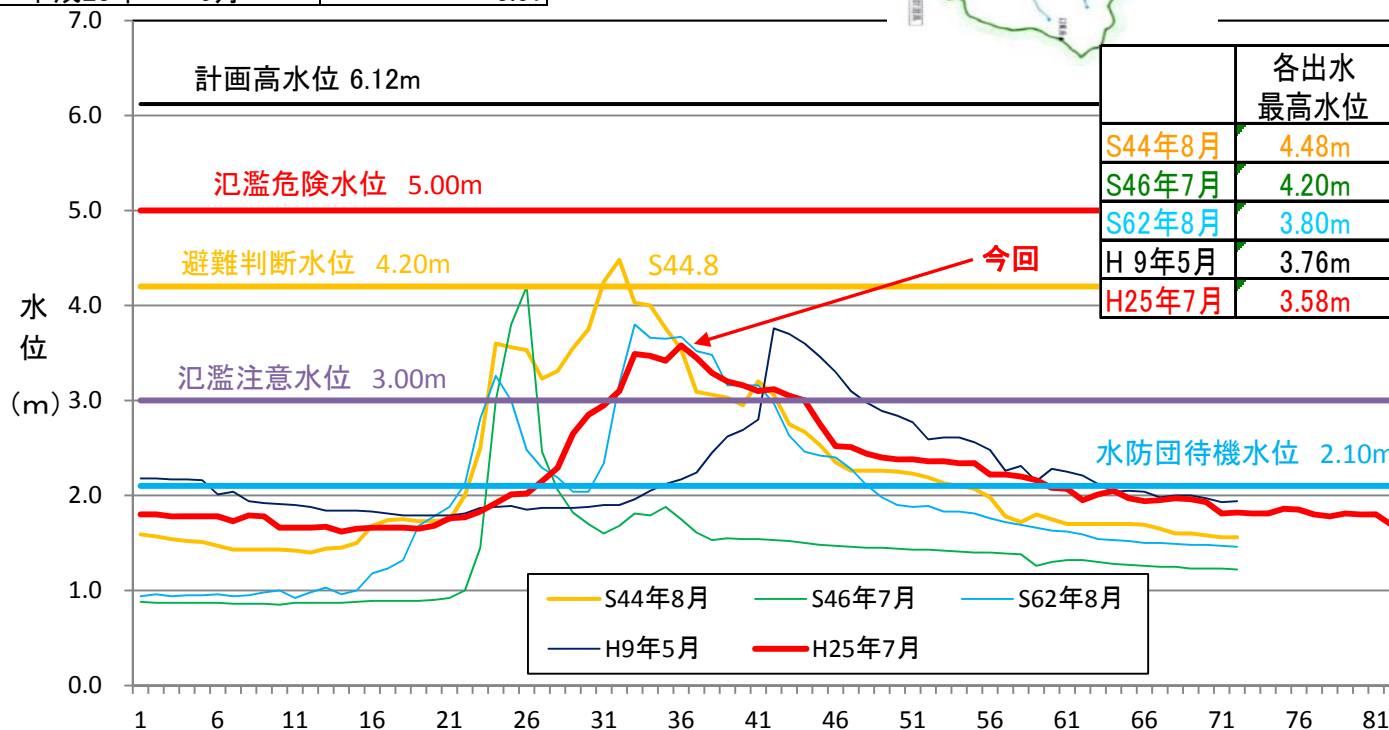
赤川で観測史上「第5位」の水位を記録、月山ダム運用以降では「第1位」を記録

今回の洪水規模は、赤川流域で観測史上第5位の水位を記録。月山ダムでは最大流入量が1,165m³/秒となり運用開始(平成14年)以降第1位の流入量を記録。熊出観測所でもダム運用開始以降第1位の水位記録となった。なお、熊出地点では約1.0mの水位を低減させ避難判断水位を超えない効果があったものと推測されます。

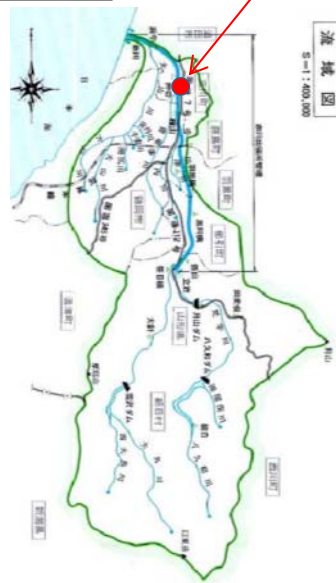
押切地点(8k)

河道掘削及びダムによる水位低減効果(押切地点)

押切地点では、河道掘削により約1.3m、月山ダムにより約0.9m、合わせて約2.2mの水位低減効果があったと推測されます。また、河道掘削と月山ダムが無かった場合を想定すると、計画高水位を約1.1m超過していたと推定されます。

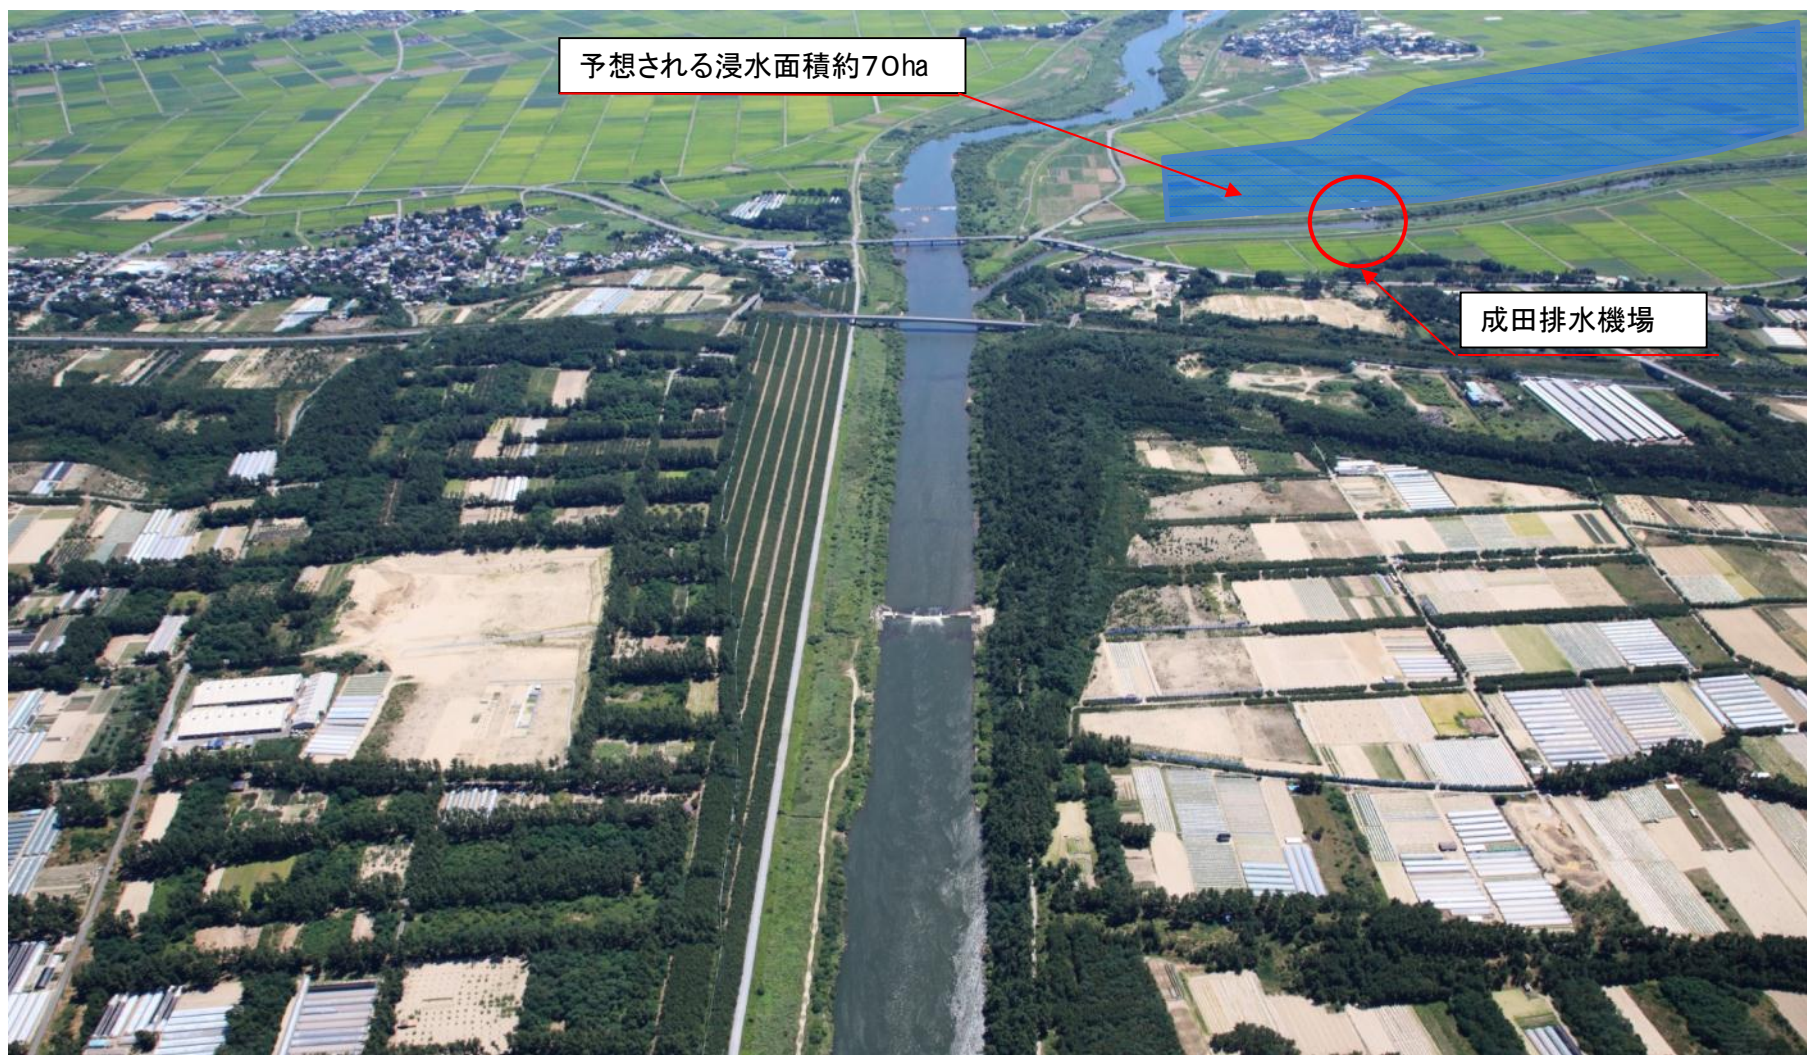
成田排水機場による被害軽減効果

今回の洪水において、三川町成田地区の内水被害の危険性が生じたことから、排水機場を稼働。仮に排水が行われなかった場合に対して、湛水面積約70haの農地の被害軽減効果があったと想定されます。(排水ポンプの稼働時間16時間)
