災害報告

～平成25年台風18号に関する被害概要、治水事業の効果等～

国土交通省 水管理・国土保全局

平成25年10月

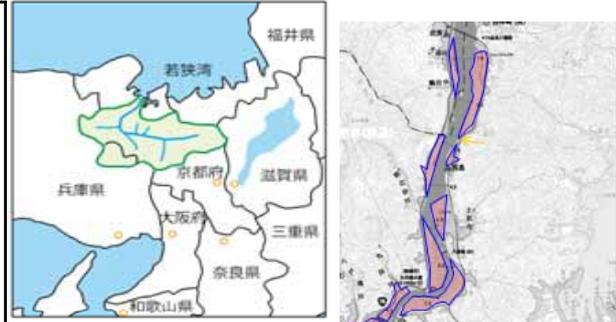
由良川では、下流域で甚大な被害が発生した平成16年台風23号による出水を上回る観測史上最高の水位を記録(福知山観測所)し、流域全体にわたって大規模な浸水被害が発生。

最高水位 浸水面積 浸水戸数

平成25年 8.30m 約2,303ha 3,753戸

凡例
: 浸水範囲

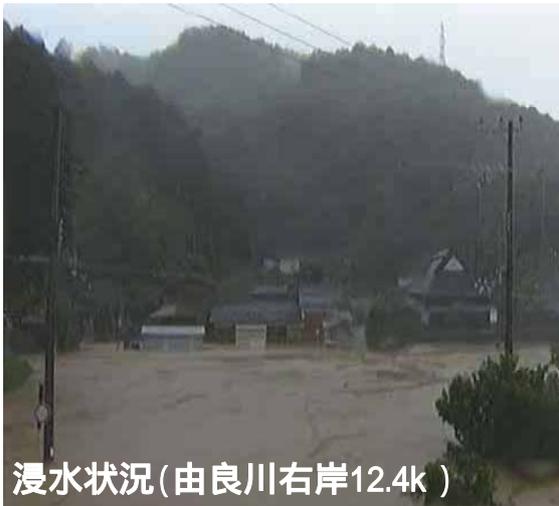
浸水状況(由良川右岸12.4k)

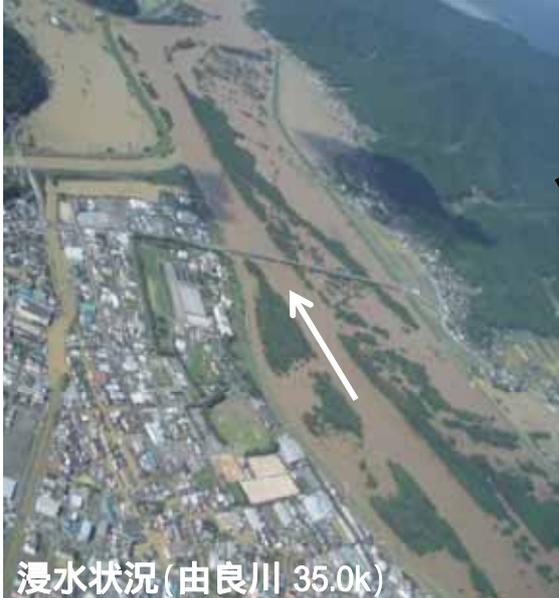
浸水状況(由良川 35.0k)

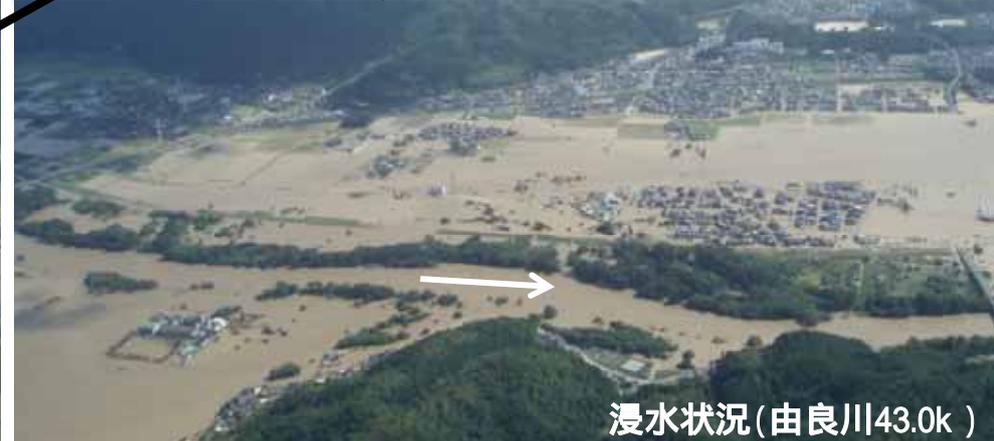
浸水状況(由良川43.0k)

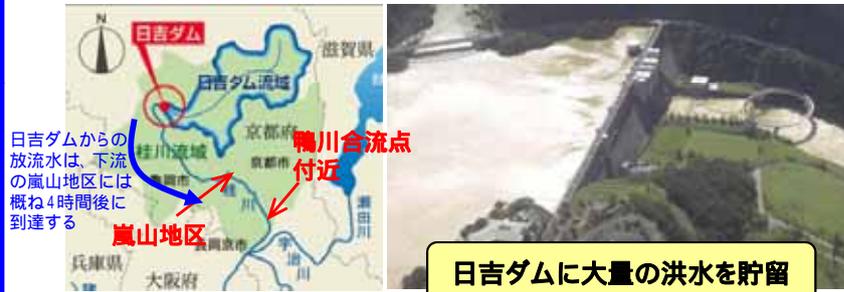
下流の京都市の鴨川合流点付近においては、水位が堤防天端まで上昇し右岸側で越水が生じたが、日吉ダムの洪水調節と土のう積みにより堤防の決壊を免れた。仮に日吉ダムが無く、久我橋下流の右岸側で堤防が決壊した場合、**約13,000戸の浸水、約1.2兆円の被害**が発生したと推定。

鴨川合流点付近の水位

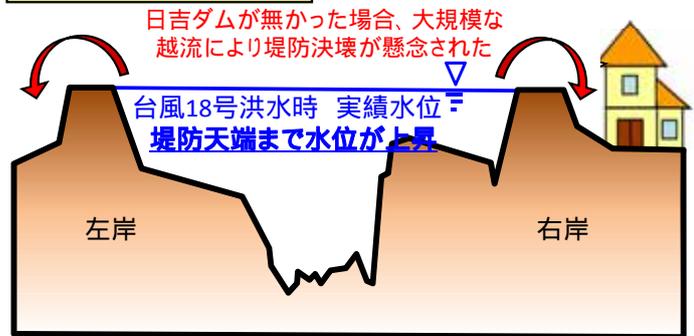
台風18号の豪雨では、桂川で大規模な出水が発生し、日吉ダムでは、管理開始以降最大の流入量を記録。

日吉ダムの洪水調節により、**下流へ流す水量を最大で約9割低減**。京都市嵐山地区(渡月橋付近)では、ダムの効果により、**渡月橋の損傷の拡大を防止**するとともに、**浸水戸数をほぼ半減**できたと推定。

流入量・放流量

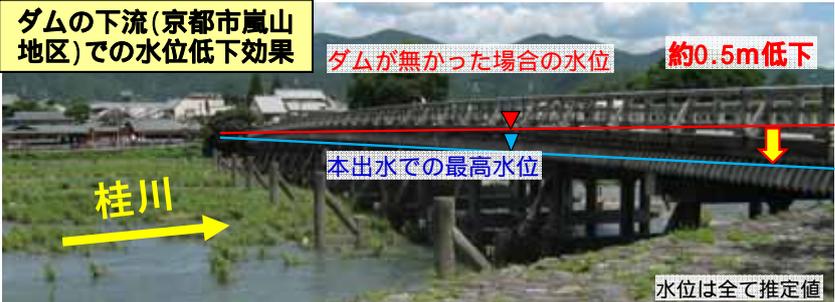
嵐山地区における浸水被害の低減効果

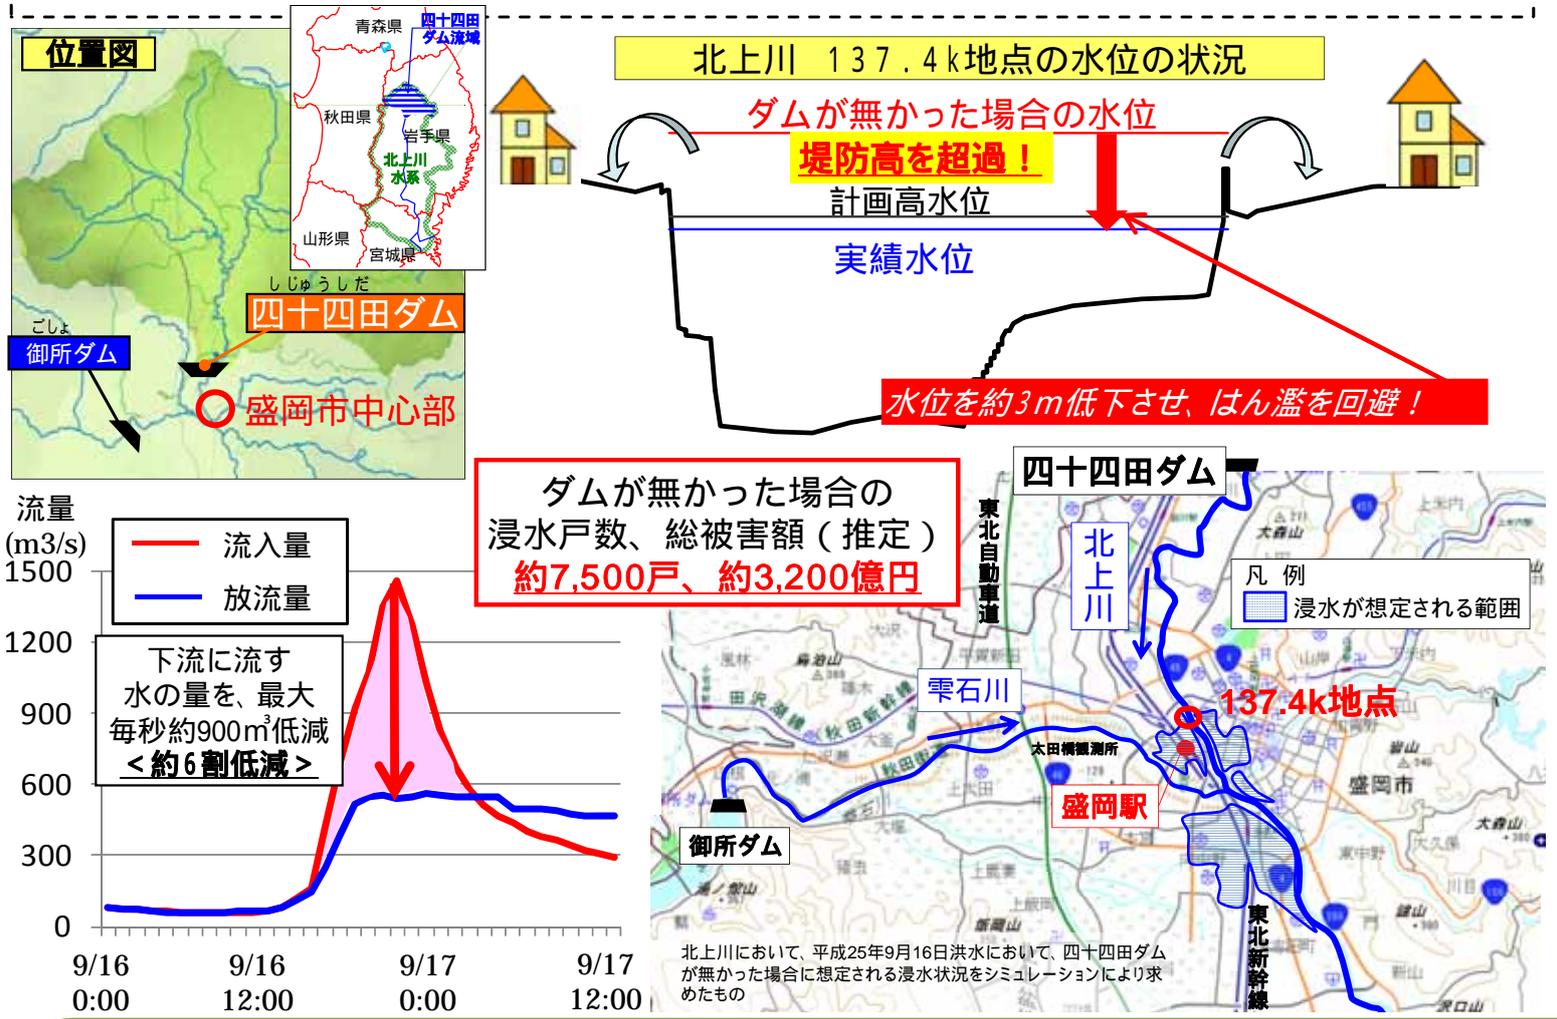
台風18号による豪雨では北上川上流域において大規模な出水が発生。特に四十四田ダムにはこれまでの最大流入量となる $1,468\text{m}^3/\text{s}$ が流入。四十四田ダムおよび御所ダムの洪水調節等によって下流河川の水位低減を図り、**下流の盛岡市で浸水被害を防止**。仮にダムが整備されていなければ、計画高水位を大きく上回る出水となり、盛岡市街地へのはん濫により、**約7,500戸の浸水、約3,200億円の被害**が発生していたと推定。四十四田ダムでは**約3,200 m^3 の流木も補足**。下流での流下阻害や取水の障害など、流木による二次的被害の軽減にも貢献。

ダムが無かった場合の浸水戸数、総被害額 (推定)
約7,500戸、約3,200億円

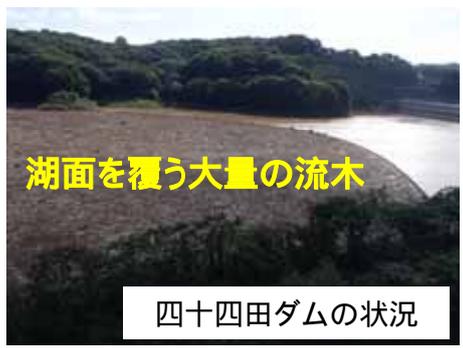
四十四田ダム流木捕捉量

H19.9.17	H25.9.16
約1,800 m^3	約3,200 m^3

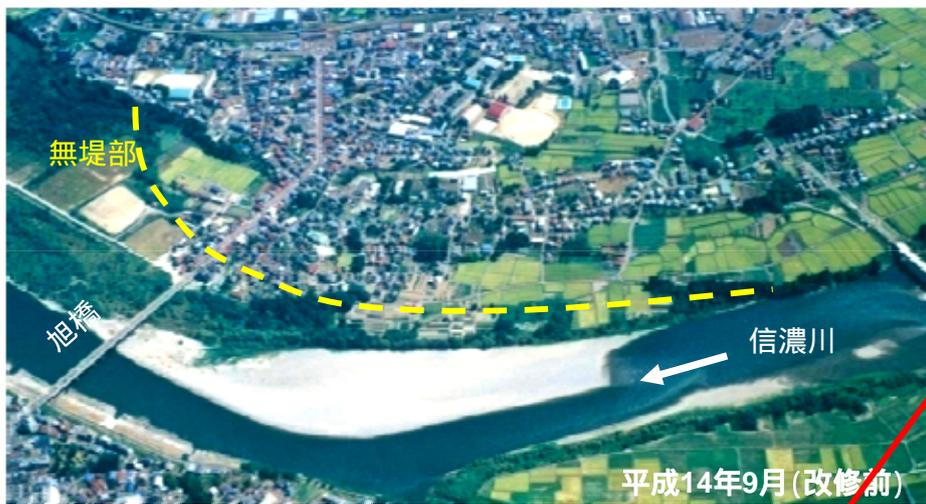
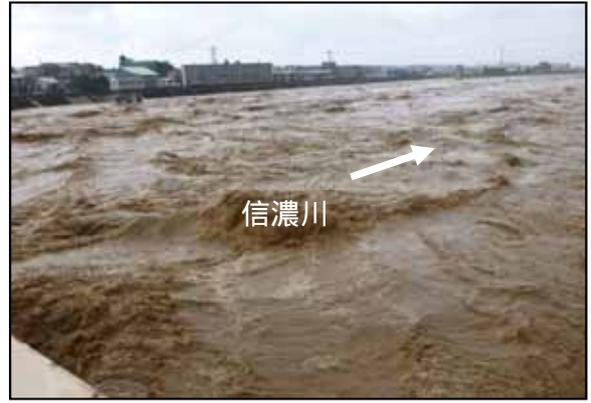
- 改修前後の状況 -

あさひばし
旭橋(小千谷市)より下流を望む
平成25年9月16日17時頃撮影

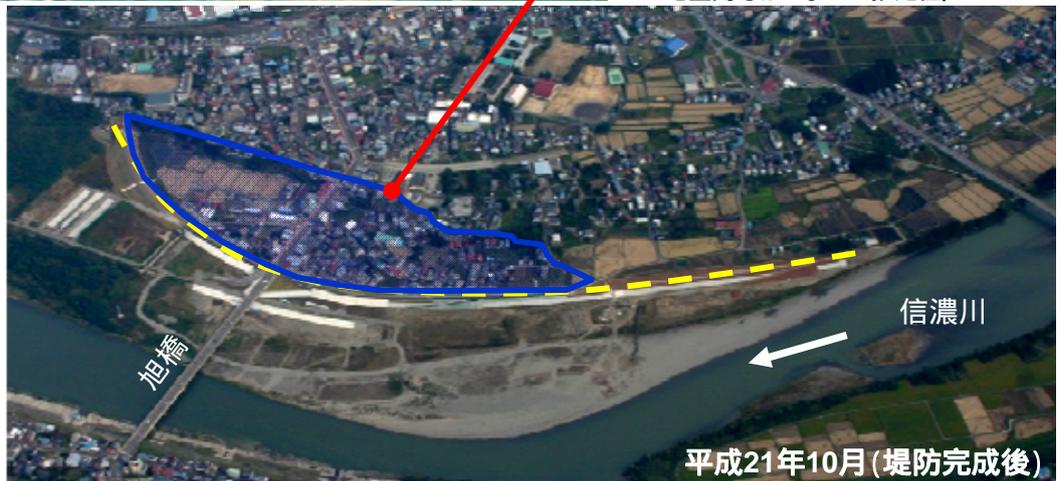
小千谷市東小千谷地区の無堤部に対して実施した築堤事業(平成21年度完成)により、計画高水位以下の水位で安全に洪水を流下させることができ、小千谷市中心市街地における信濃川のはん濫被害を防止した。堤防が無かった場合、**約16.5ha(約160戸)の浸水被害**が生じたものと推定される。

東小千谷堤防がなかった場合の浸水範囲(推定)
A=約16.5ha(約160戸)
堤防が無かった場合の浸水範囲、面積、戸数は、地盤高等から求めた推定値。

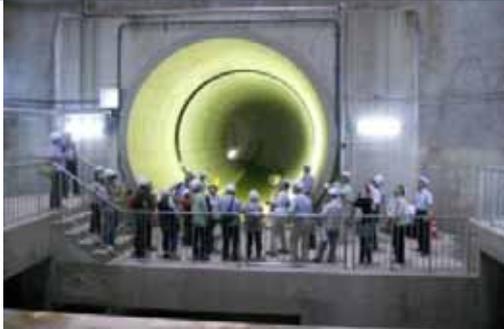
京都府では、平成7年から京都市、向日市、長岡京市に排水区域を持つ雨水貯留施設(いろは呑龍トンネル)の整備に着手し、平成13年6月に北幹線1号、平成23年10月に北幹線2・3号が供用開始。

北幹線第3号管渠 ~ いろは呑龍トンネルウォーキングフェスタ(H23,10,1)

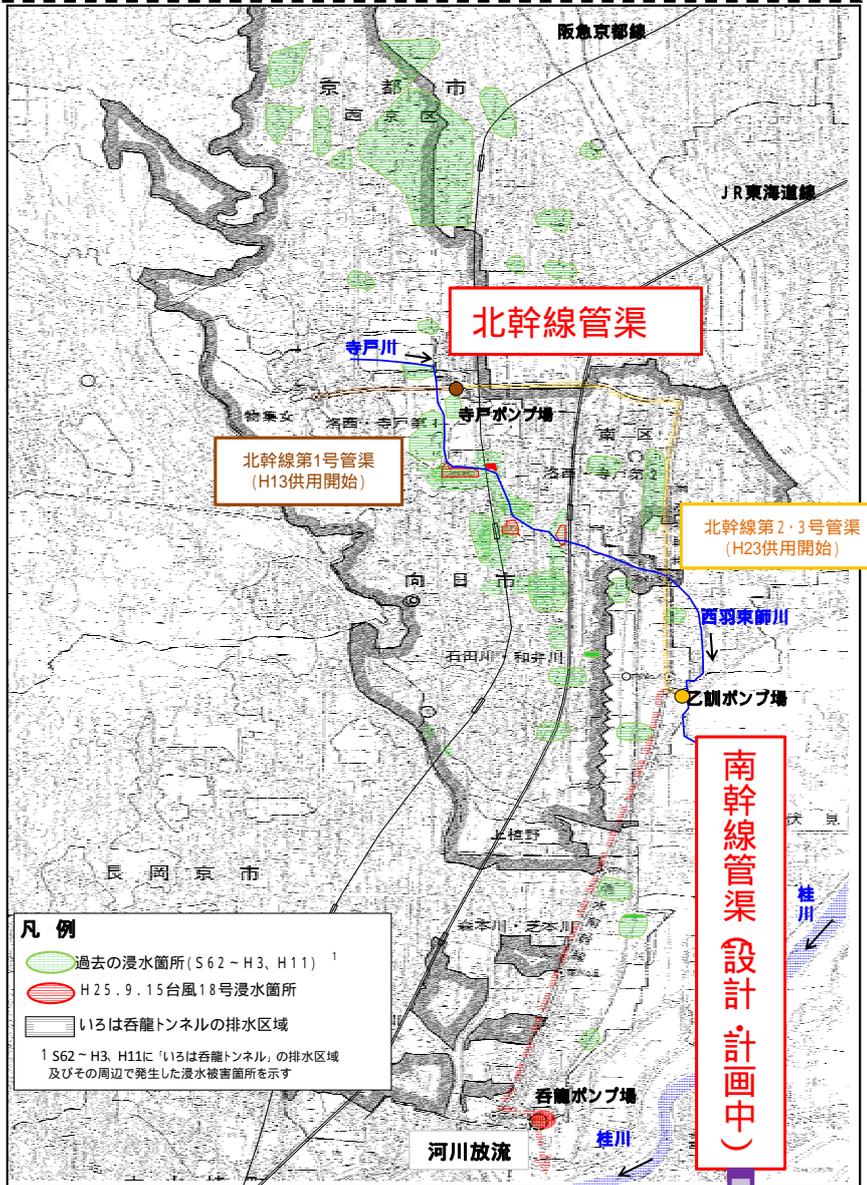
道路冠水被害の状況(台風18号)

凡例
 過去の浸水箇所(S62~H3, H11)¹
 H25.9.15台風18号浸水箇所
 いろは呑龍トンネルの排水区域
¹ S62~H3, H11に「いろは呑龍トンネル」の排水区域及びその周辺で発生した浸水被害箇所を示す

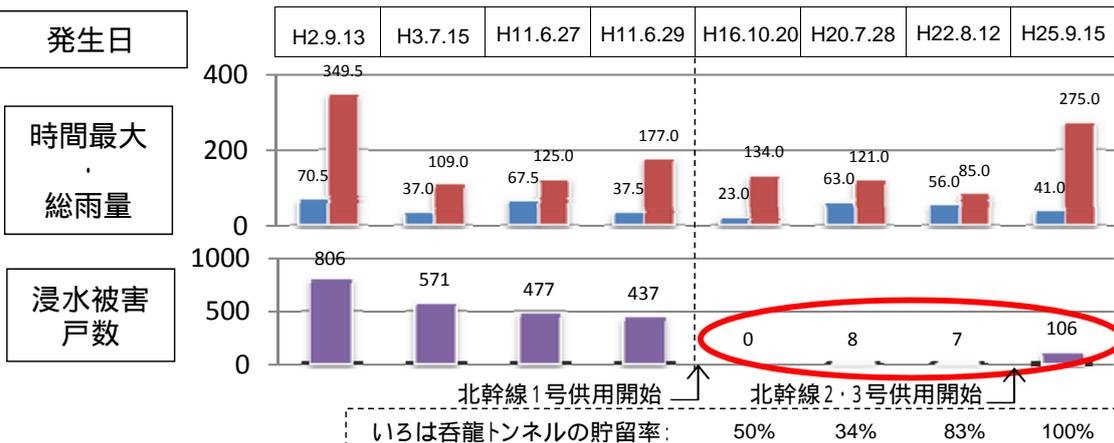
整備効果(近年の主な浸水被害戸数)

- 時間最大 (mm/h)
- 総雨量 (mm)
- 浸水被害戸数

施設供用後は、過去の同規模程度の豪雨に対し**浸水被害を大幅に軽減！**

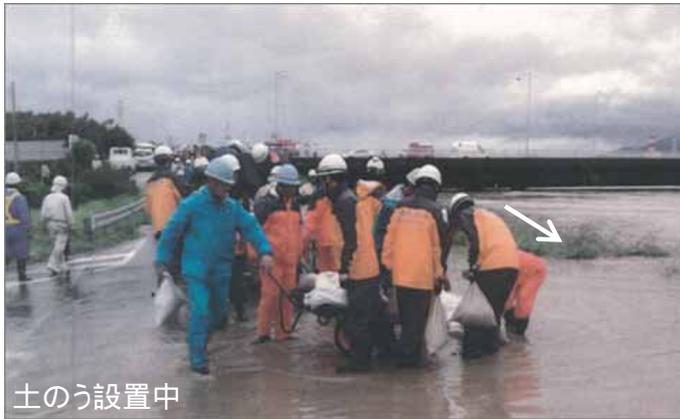
土のう設置中

土のうを設置し堤防からの越水を軽減・防止。
よどがわ かつらがわ
 (京都府・淀川水系桂川)

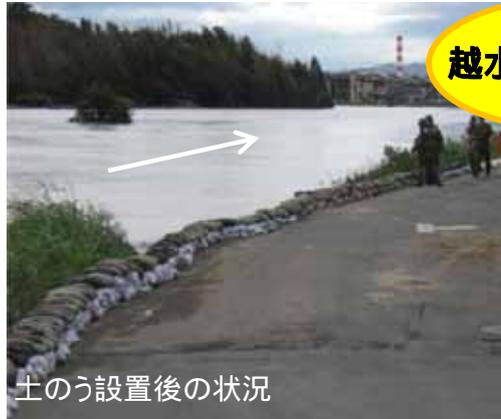
土のう設置後の状況

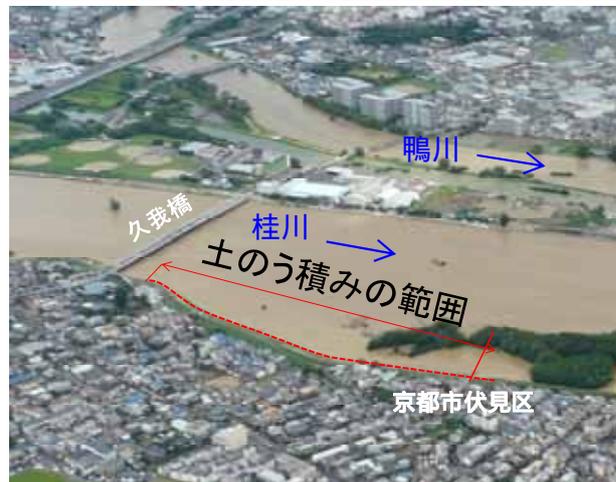
効果イメージ図(桂川 鴨川合流点付近)

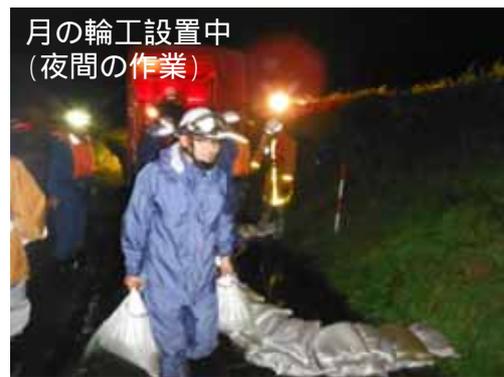
月の輪工設置中
(夜間の作業)

堤防の裏側からの漏水による堤防の決壊を防止するために、「月の輪工」を設置
いわきがわ
 (青森県・岩木川水系岩木川)

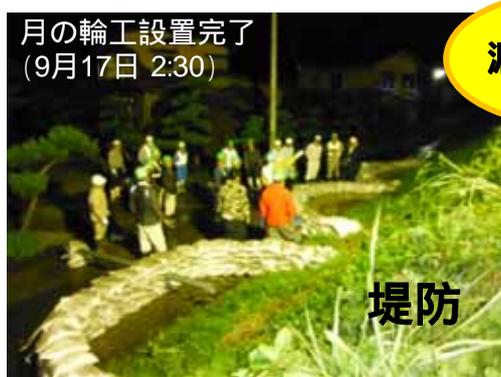
月の輪工設置完了
(9月17日 2:30)

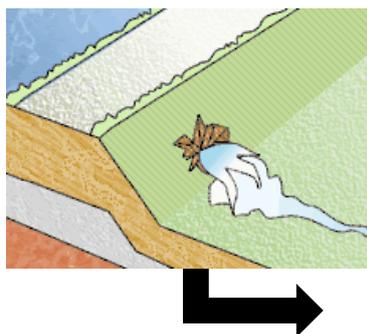
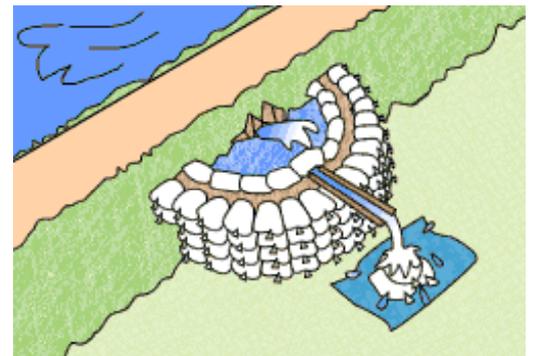
月の輪工とは

堤防の裏側に穴があいて水がふきだした場合に、川の水の水位との水位差をちぢめ水の圧力を弱め、堤防が壊れてしまうのを防ぐのにこの工法が使われます。
