# 平成16年7月福井豪雨災害資料

平成16年8月

河川局

福井県管理の足羽川等で破堤 2箇所、護岸破損や溢水等多数。  
特に福井市内の破堤により 大きな被害。  
足羽川の国管理区間でも河道洗掘 3箇所。

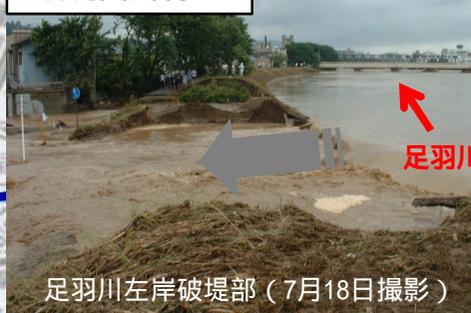
破堤箇所付近

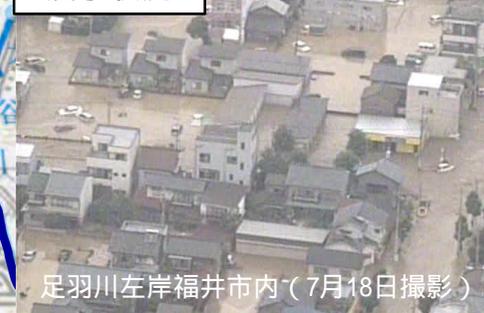
浸水状況

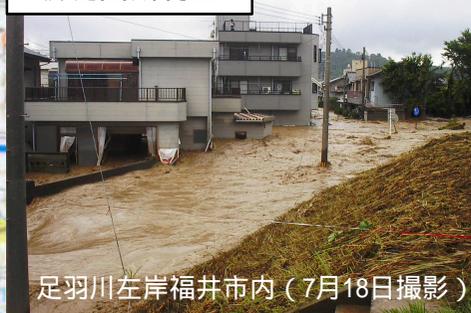
破堤箇所付近

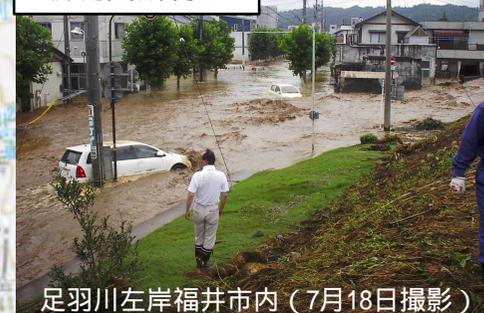
破堤箇所付近

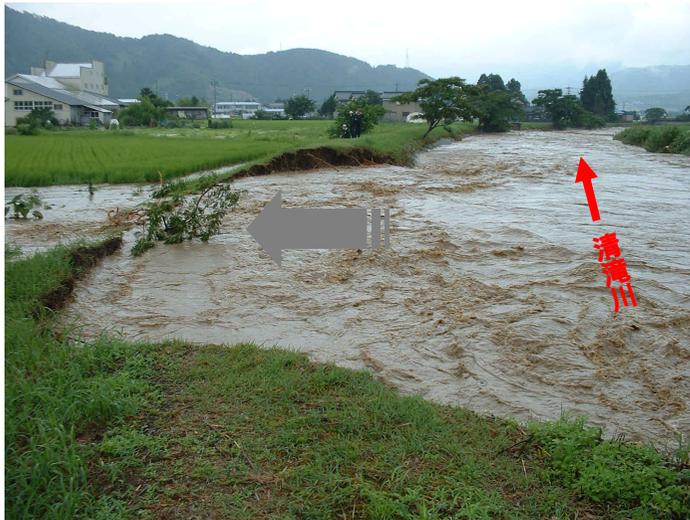
清滝川左岸が破堤 大野市友江 (18日撮影)

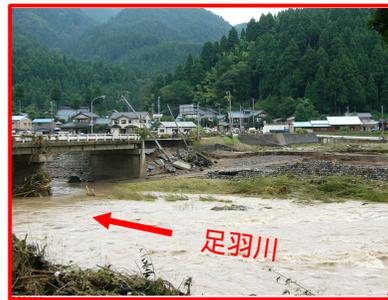
足羽川右岸堤防が護岸破損 (19日撮影)

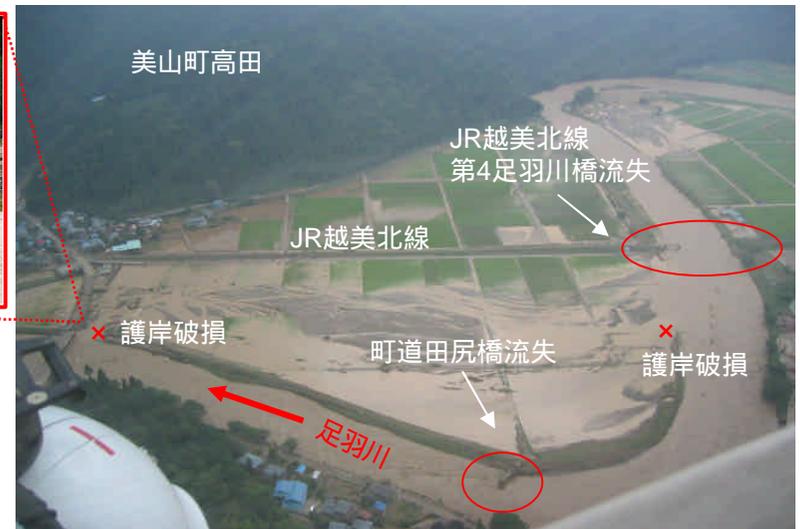
足羽川が越水し、堤内地を流下 美山町高田上空 (18日撮影)

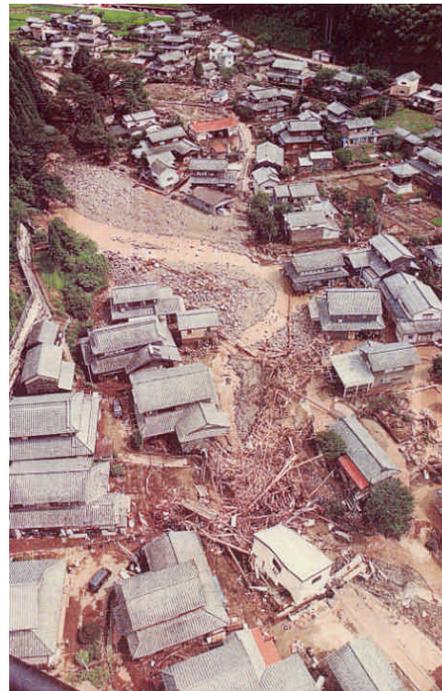
一乗谷川が土石により閉塞したため、家屋を流下 福井市浄教寺町上空 (20日撮影)

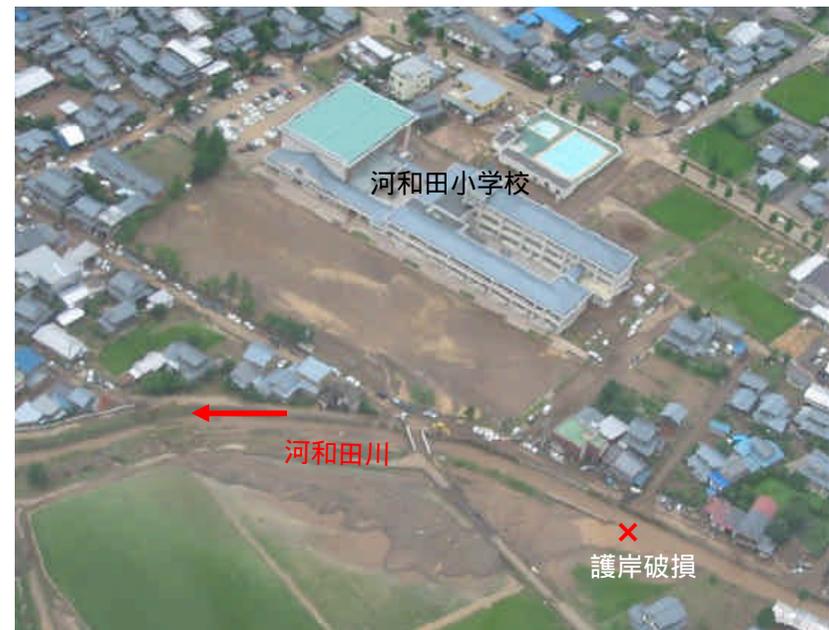
河和田川が越水し、堤内地を流下 鯖江市河和田町上空 (19日撮影)

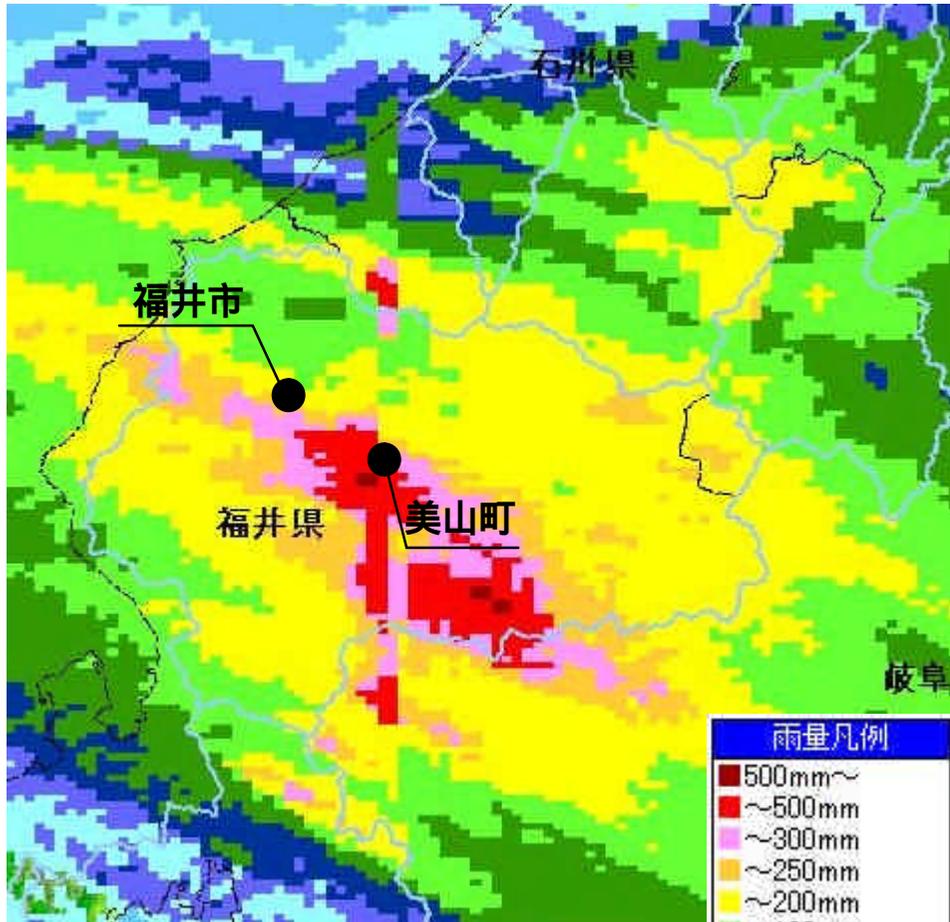
累加レーダ雨量 (18日 0~ 24時)

# 前線の停滞により狭い範囲に集中豪雨をもたらし、 福井県美山町を中心に豪雨を観測

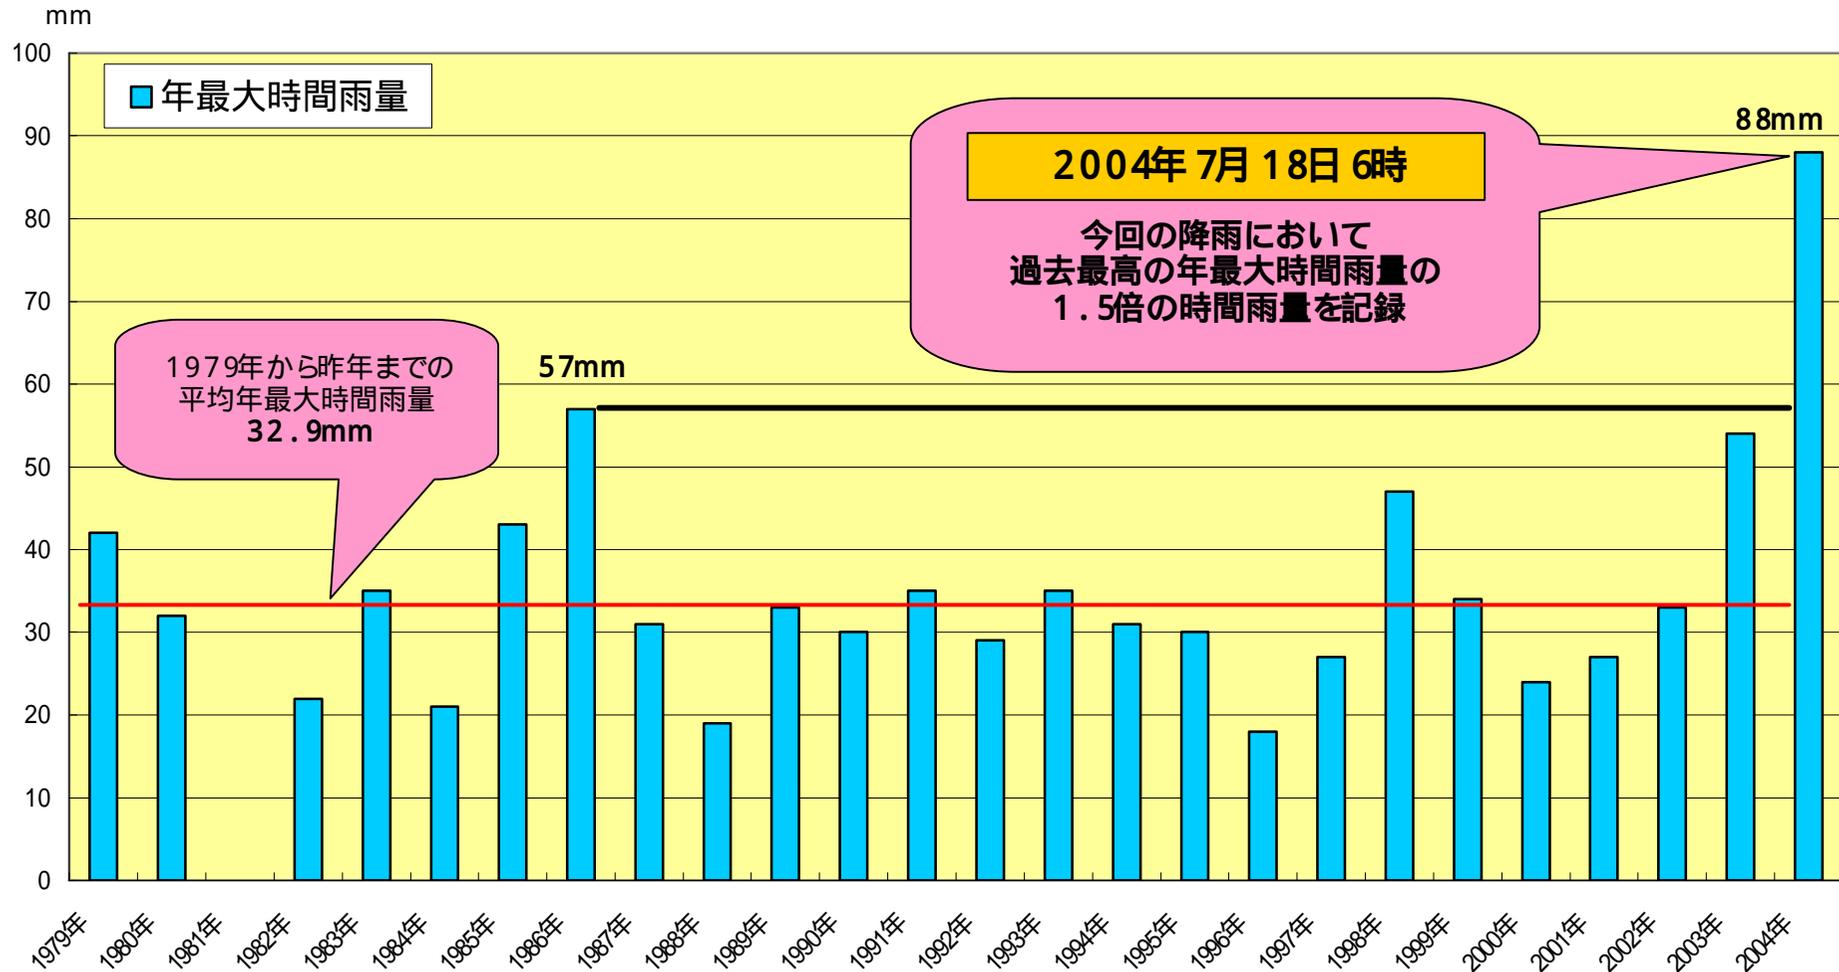
美山雨量観測所 (気象庁)における雨量データでは、1979年以降、最も多かった1986年の年最大時間雨量の約1.5倍を記録

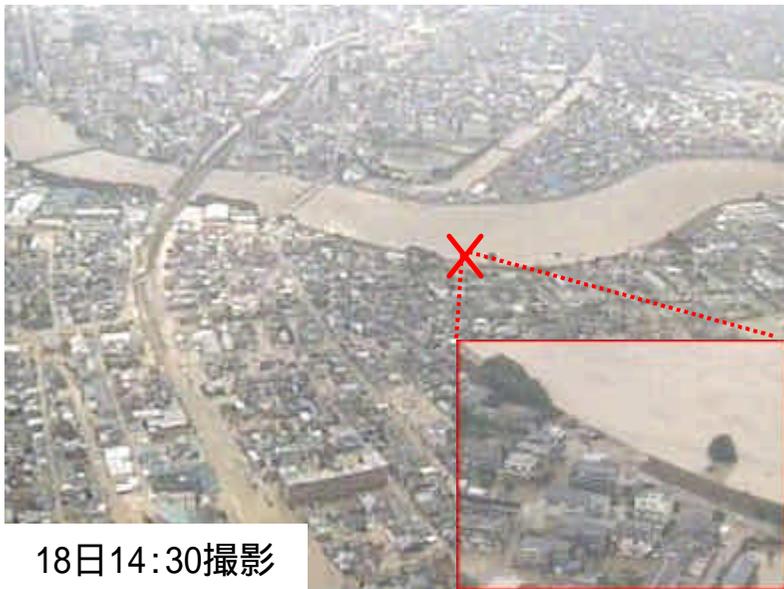
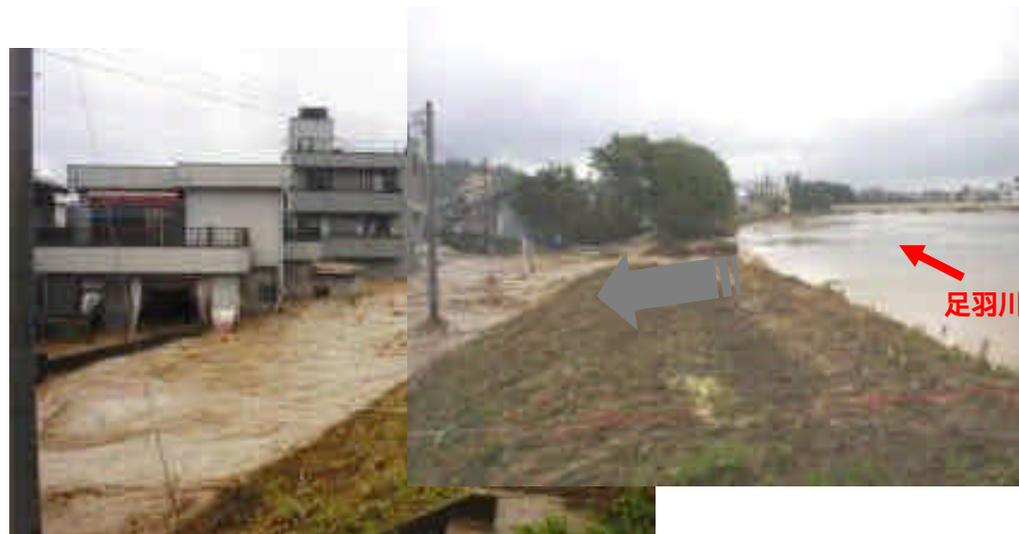
## 被災状況

# 破堤箇所の災害復旧状況 (足羽川 福井市内) 20日 3時30分仮復旧完了

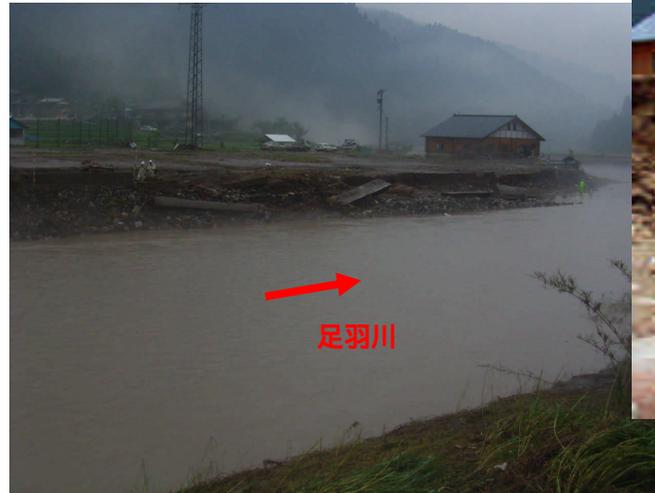
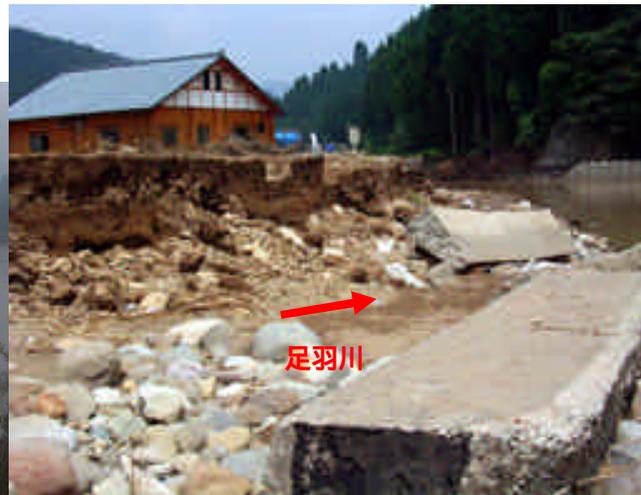
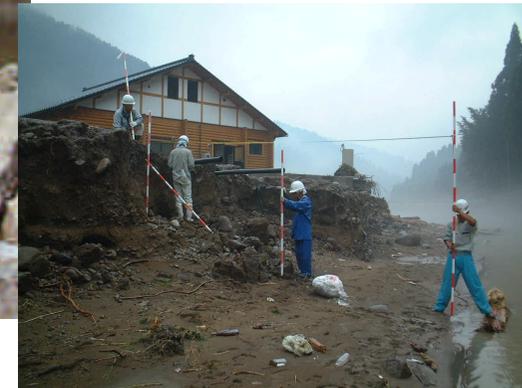
## 被災状況

# 直轄管理区間の緊急復旧状況 (足羽川美山町西河原地先)
