### 平成 16年 7月新潟 福島豪雨災害資料

平成 16年 8月

河川局

# 新潟県管理河川で破堤11箇所等。(さらに調査中) その中で、特に大きな被害をもたらしたのは と の箇所。

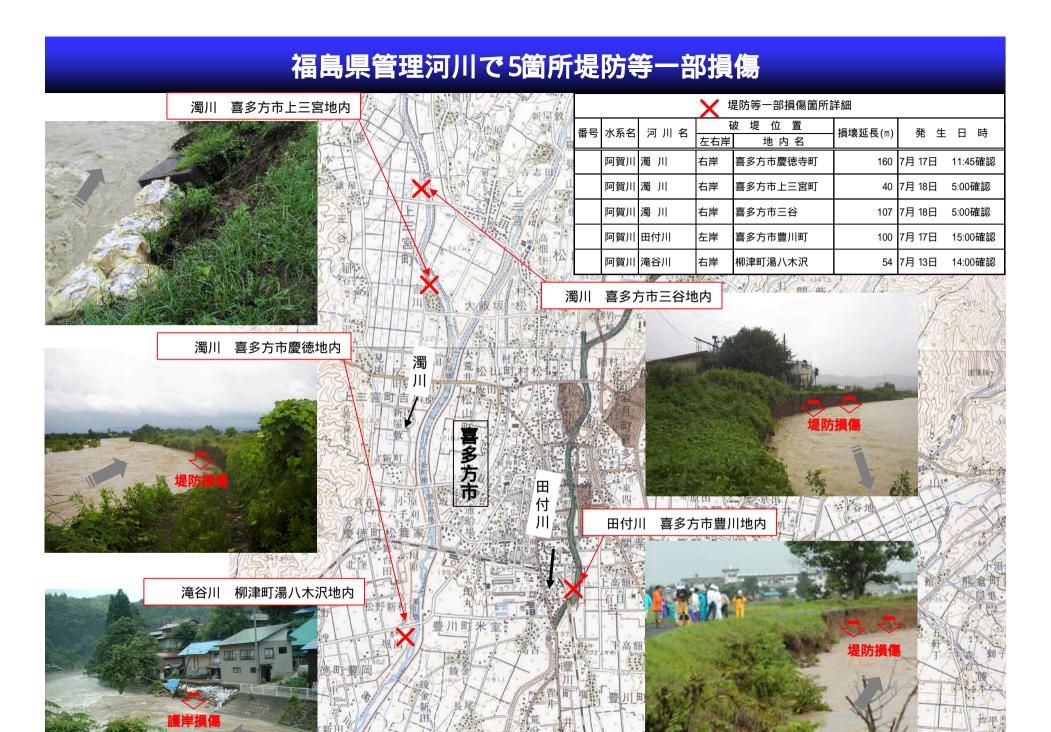
#### 死者 15人、被害家屋 1万3000戸以上の大被害 新潟県 被害状況 凡例)× 破堤箇所 破堤箇所及び越水により浸水した区域(推定) 越水及び内水により浸水した区域(推定) 破堤後 2日目の状況 五十嵐川左岸 三条市諏訪(曲渕) 7/13 13:07頃 L=117m破堤 (的)木岭 刈谷田川左岸 中之島町中之島(今町大橋下流) 7/13 13:00頃 L=50m破堤 見附市 大谷ダム 破堤後 2日目の状況 (県管理 H6,3完) 笠堀ダム 栃尾市 **倮管理·S40.3完)** 刈谷田川ダム 俱管理·S56.3完)。 - 2-

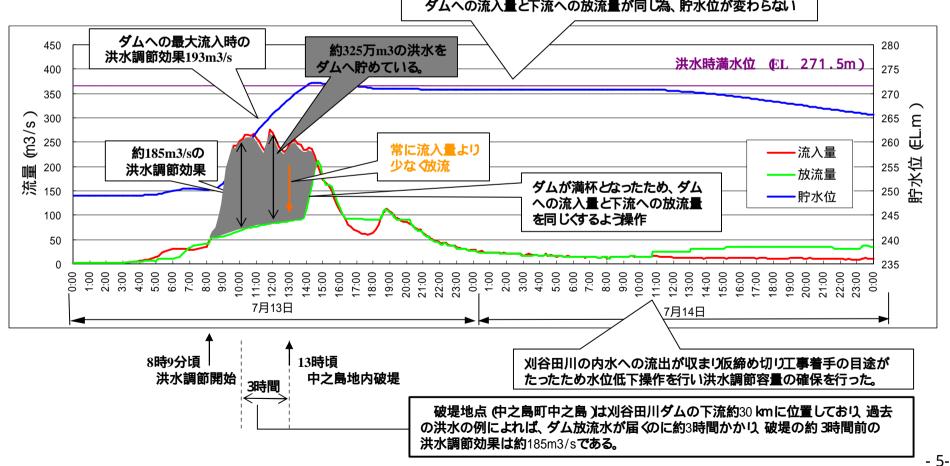
#### 刈谷田川 刈谷田川ダム

信濃川水系刈谷田川においては、刈谷田川ダムで193m3/s

放流量 82m³/s) **最大流入量 275m³/s**

を調節しており約325万m3の洪水を貯留し下流の氾濫量の軽減に寄与。

総貯水容量 : 4,450千m3 洪水調節容量 :3,250千m3 利水容量 900千m3 堆砂容量 300千m3

ダムへの流入量と下流への放流量が同じ為、貯水位が変わらない

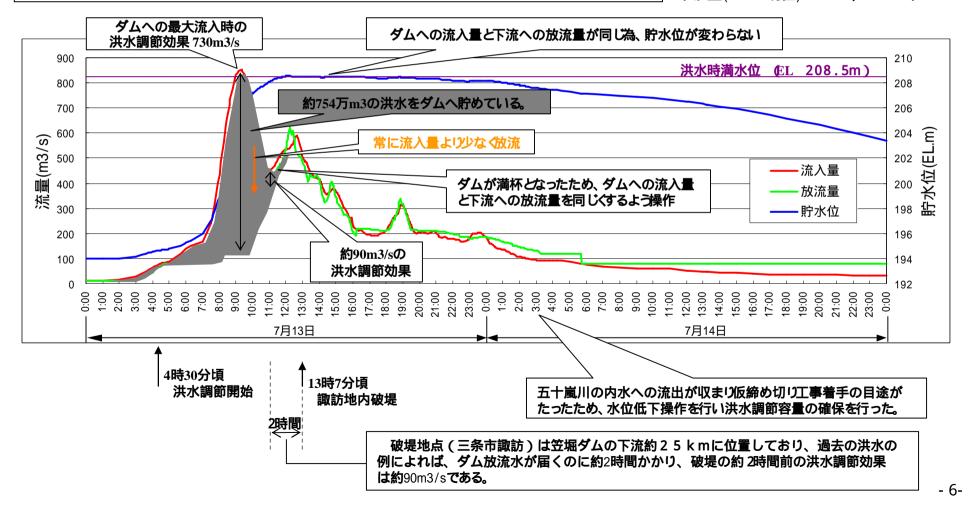
#### 五十嵐川 笠堀ダム

総貯水容量 :15,400千m3 洪水調節容量 7,600千m3 利水容量 5,700千m3 2,100千m3 堆砂容量

信濃川水系五十嵐川においては、笠堀ダムで730m3/s **最大流入量 850m3/s** 放流量 120m3/s) を調節しており約754万m3の洪水を貯留し、下流の氾濫量の軽減に寄与。

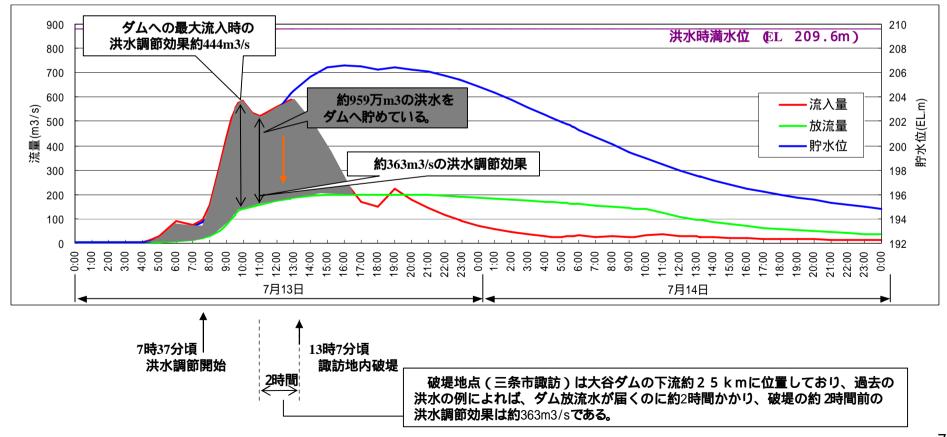
#### 五十嵐川 大谷ダム 自然調節 固定の開口部を持つ、人による操作を行わない形態のダム)

総貯水容量 : 21,100千m3

洪水調節容量 : 13,750千m3 利水容量 : 3,300千m3

堆砂容量 : 4,050千m3

堆砂量(H15.11現在): 971千m3

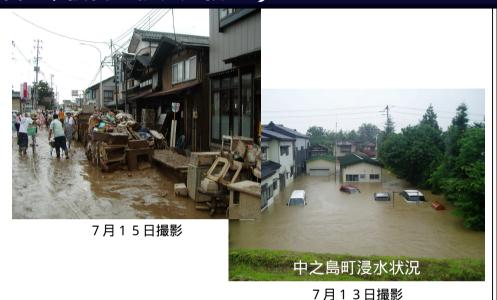
# 被災状況

- 刈谷田川 中之島町 - 第二波の出水に間に合い、被害の拡大を防止)

復旧状況 7月16日 17:00撮影 7月15日 9:00撮影 トンパック2列 5.0 異形プロック 1列並び シート DHWL (推定) 1:2 1:1.5 土砂 7月16日 12:00 <u>仮堤防盛土完</u> 早急な復旧により17E シート 21時30分頃のピーク 復旧工法 **防天端まで**2 . 4 mの 高さまで再び水位上昇 7月19日12:50仮復旧完了 7月17日 22:00撮影

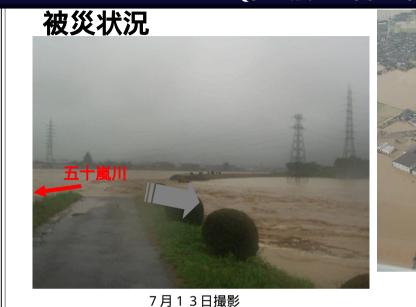
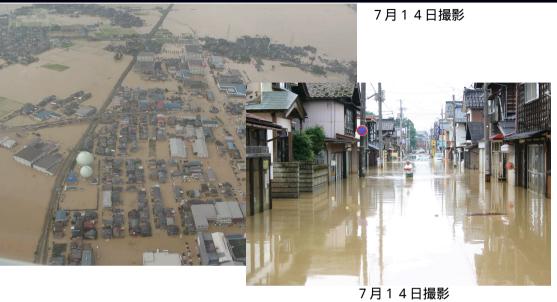
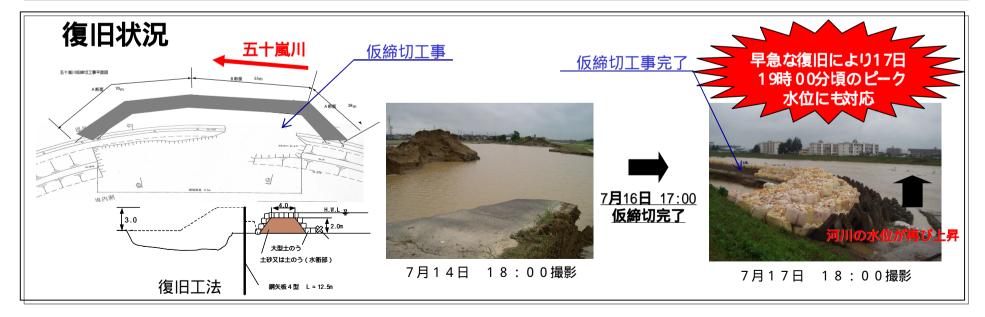
- 五十嵐川 三条市 - 第二波の出水に間に合い、被害の拡大を防止)

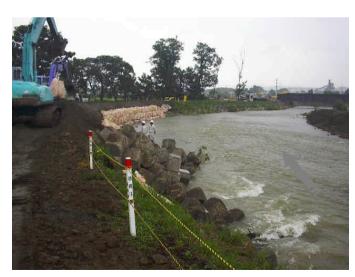
完了(7月18日17時撮影)

#### 福島県 田付川堤防損傷箇所の復旧状況 (喜多方市豊川地内)

#### 復旧状況
