緑川(熊本県)

平成19年7月 台風第4号及び梅雨前線(概要)

国土交通省 河川局

平成19年7月23日

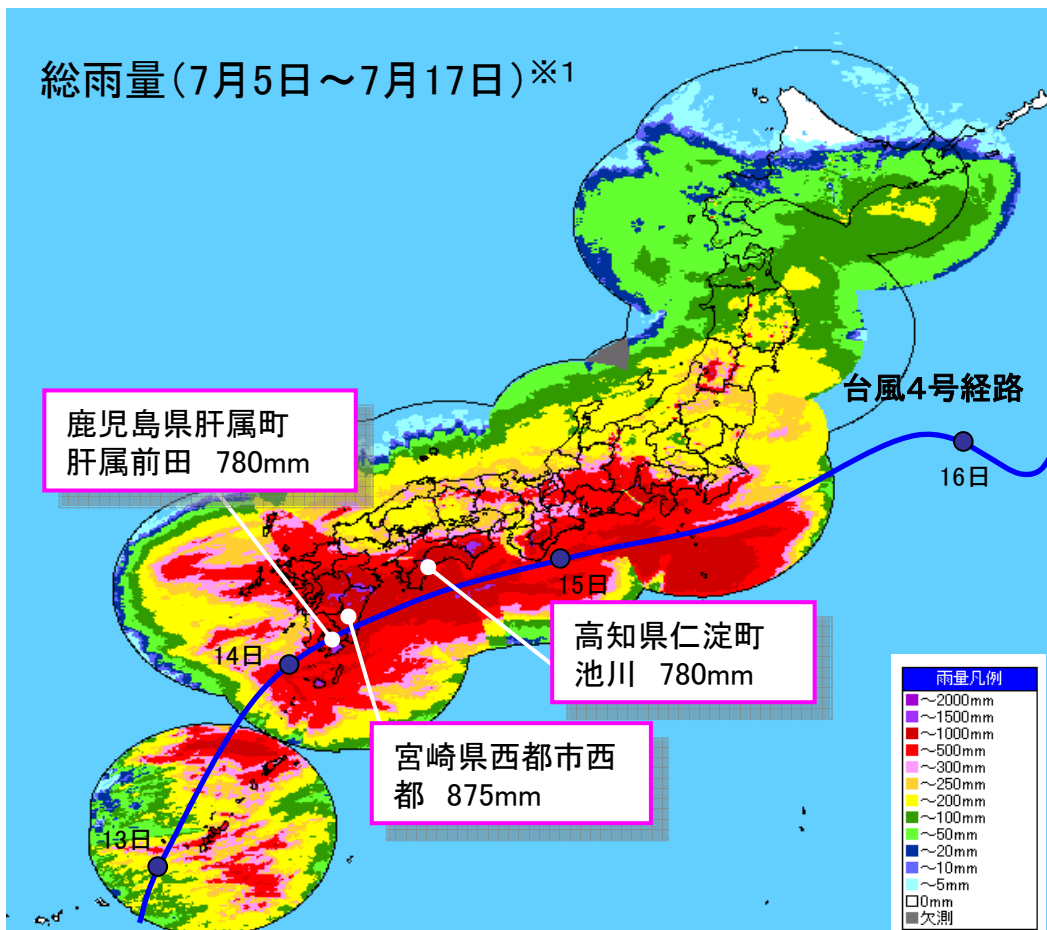
総雨量(7月5日～7月17日)※1

総雨量700mmを越える異常な降雨量

※1 総雨量は気象庁観測データより河川局で算出

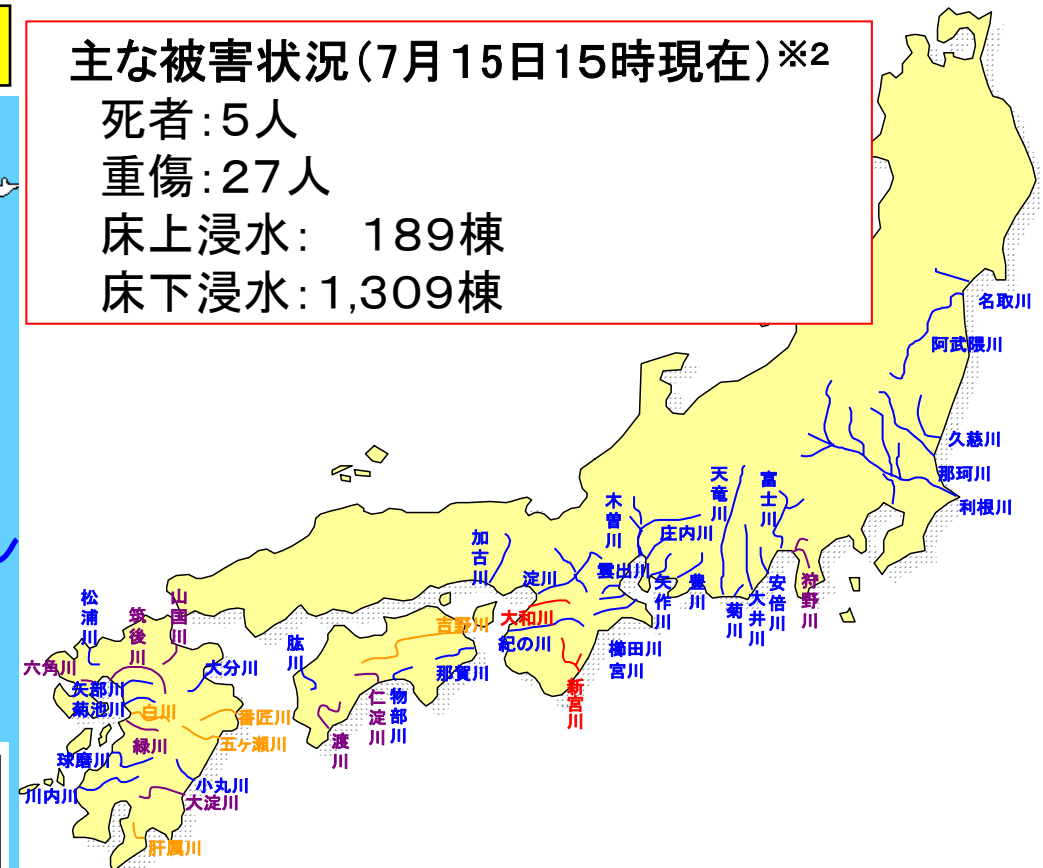
国管理河川の出水状況(7月5日～7月17日)

計画高水位を越えた河川(赤字) 延べ 2水系 2河川

はん濫危険水位を越えた河川(紫字) 延べ 8水系 8河川

避難判断水位を越えた河川(橙字) 延べ11水系15河川

はん濫注意水位を越えた河川(青字) 延べ43水系62河川

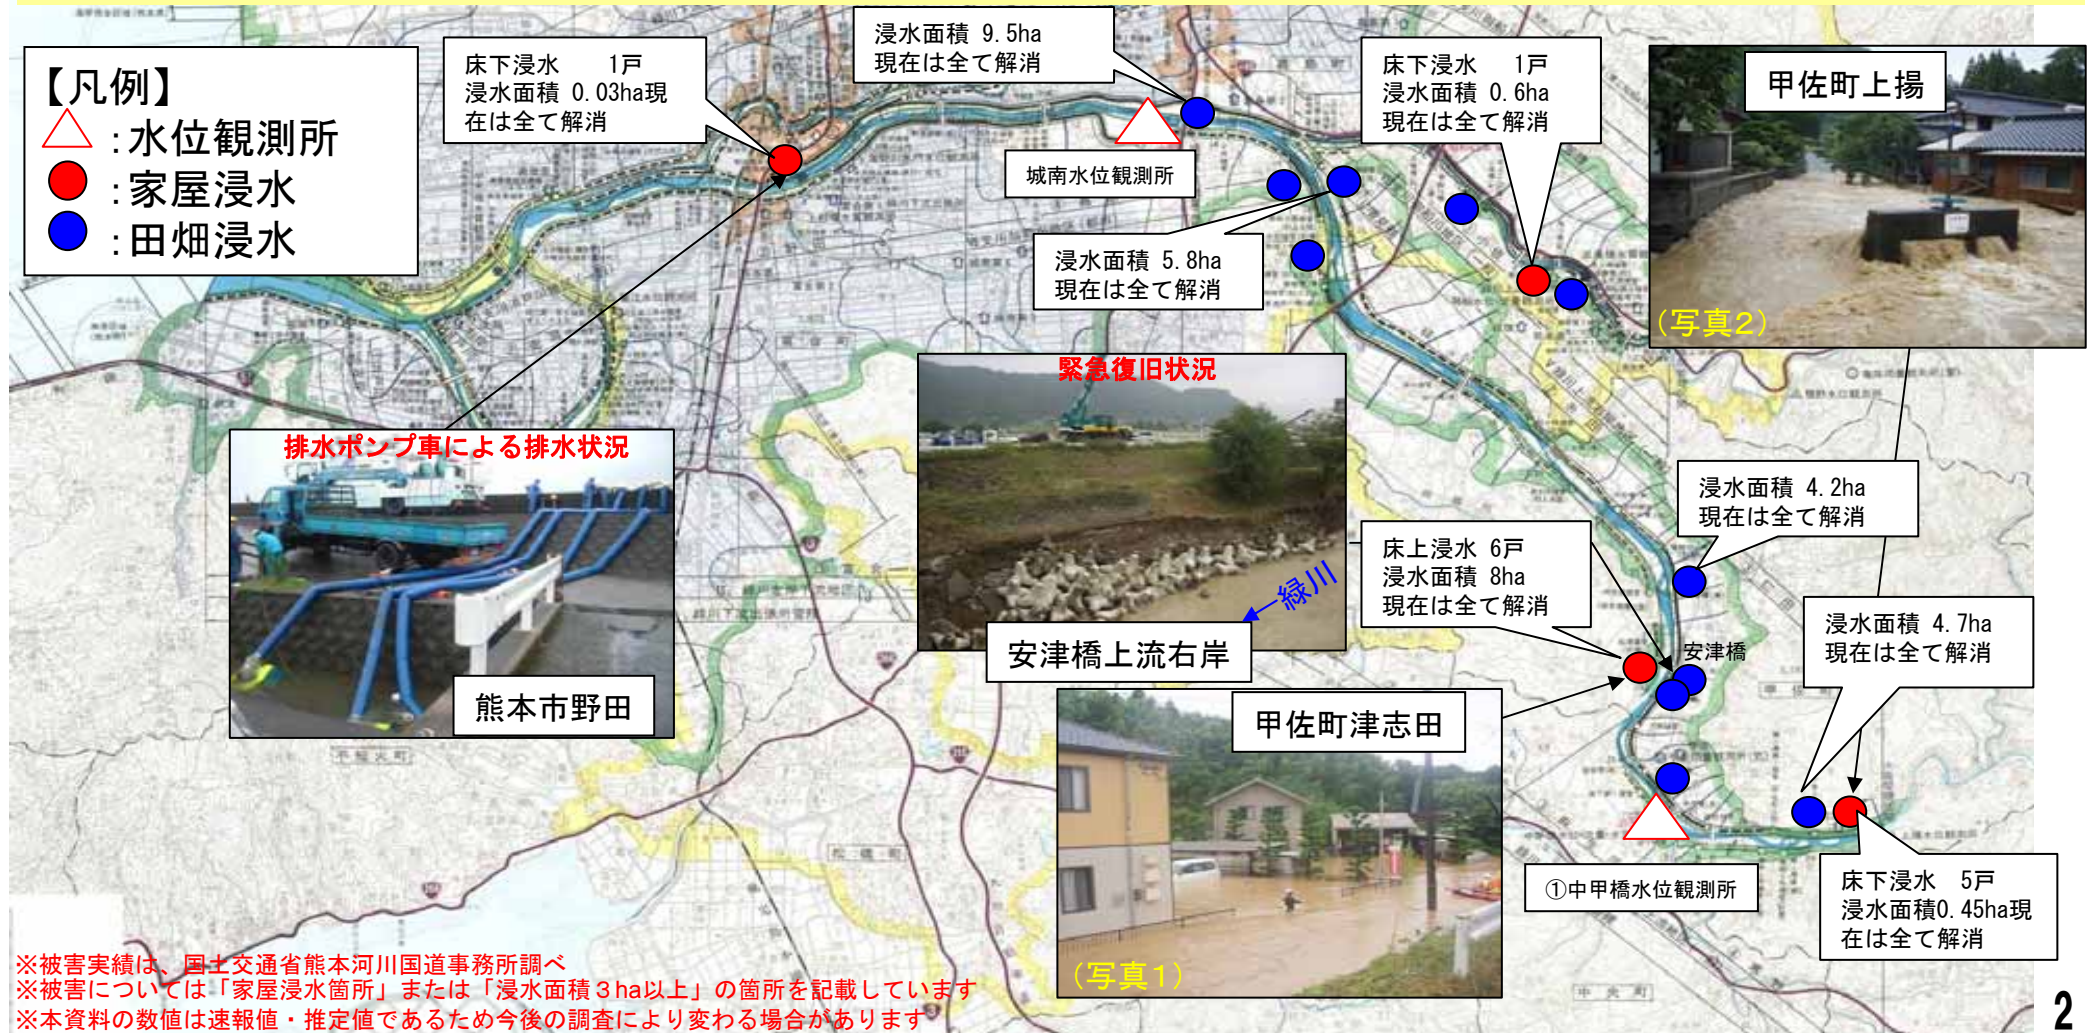
◆出水及び対応の状況(緑川水系)

- ・中甲橋水位観測所において、はん濫危険水位を超過。(7月6日11:10~11:30、12:10~13:50)
- ・緑川左岸24k400(写真1)、緑川右岸29k600等(写真2)で浸水被害。(床上6戸・床下7戸・田畑約40ha)
- ・現地内田川排水機場に加え、排水ポンプ車3台(熊本河川国道事務所1台、九州技術事務所2台)を熊本市野田地区、甲佐町津志田地区・上揚地区に派遣。浸水被害は解消。
- ・安津橋上流右岸の河岸深掘被災箇所において直轄河川緊急復旧工事を実施。
