# ダム再生を取り巻く現状と課題

# 頻発する水害 ～近年の水害等～

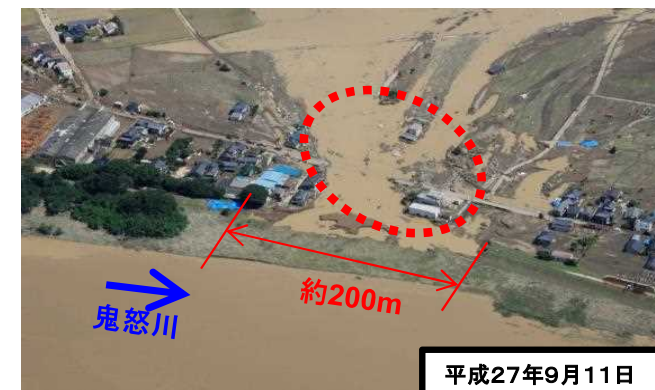
- 9月10日12時50分に常総市三坂町地先（左岸21k付近）で、堤防が約200m決壊。
- 決壊箇所周辺では、堤防決壊による氾濫流により多くの家屋が流失。
- 決壊に伴う氾濫により常総市の約1/3の面積に相当する約40km<sup>2</sup>が浸水し、決壊箇所周辺では、氾濫流により多くの家屋が流出するなどの被害が発生。

平成18年

平成27年9月11日

■平成27年9月10日 12時50分 堤防決壊  
■決壊幅 約200m

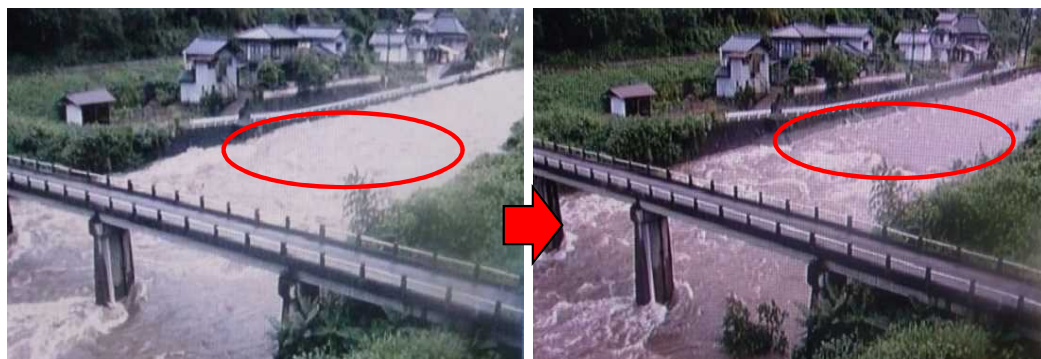
特別防災操作前(23日4:40頃)

(生活道が冠水寸前)

特別防災操作後(23日6:20頃)

(約70cm水位が下がり冠水を防ぐことができました)

府中市中島地点(ダム下流9km付近)の状況(特別防災操作前後)

- 平成28年6月出水時に、八田原ダムは洪水調節を実施。
- 下流の生活道路の冠水を防ぐため、通常よりも多くの水をダムに貯める特別防災操作が必要となるような洪水であった。

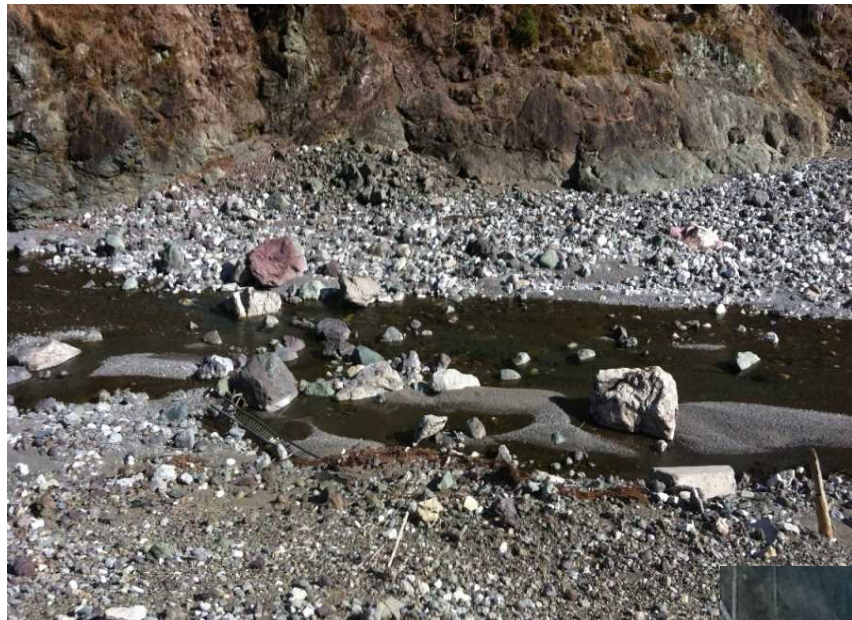
○出水時にダムに流入した土砂は、濁水として放流される微細粒分以外は貯水池で捕捉されて下流に供給されず、ダム下流河床の粗粒化・河床低下が生じることがある。

**ダム上流の河道(長安口ダム)**  
細粒分から粗粒分まで幅広い粒径が存在

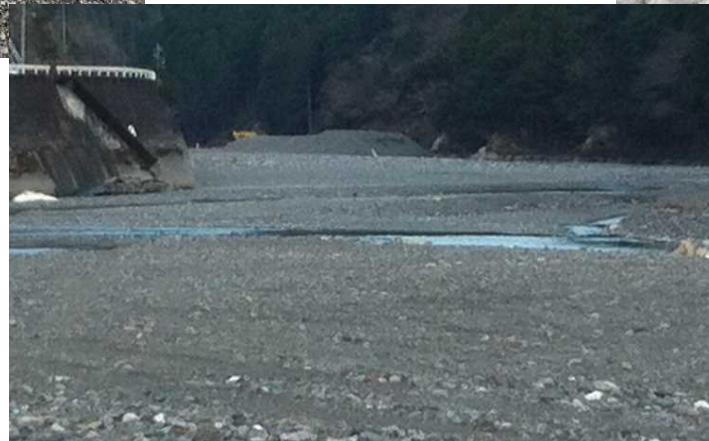
**貯水池上流端の堆砂状況(長安口ダム)**

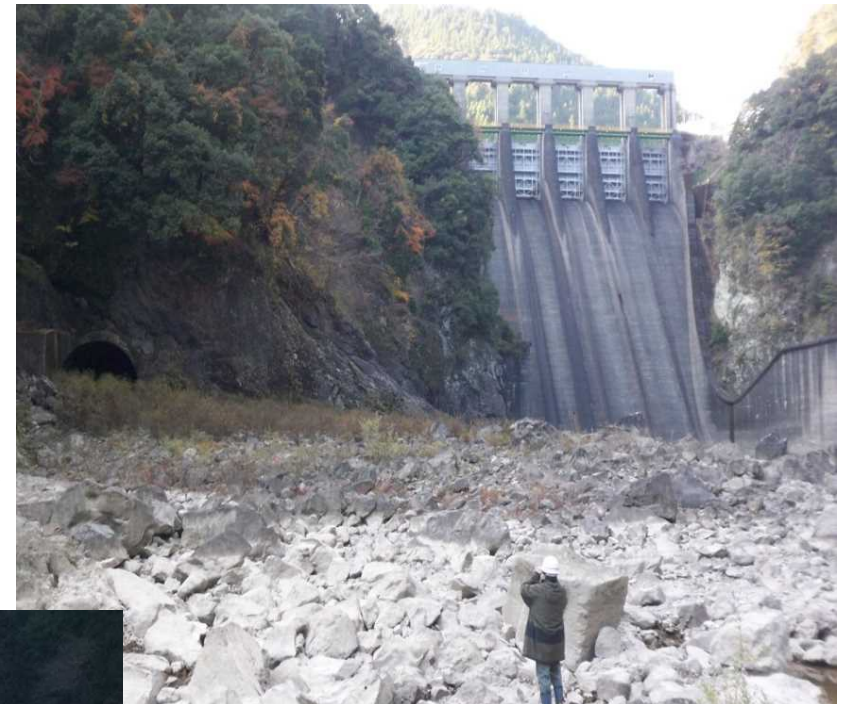
**ダム下流の河道(長安口ダム)**  
ダムから土砂が供給されなくなり、細粒分が流出し粗粒化

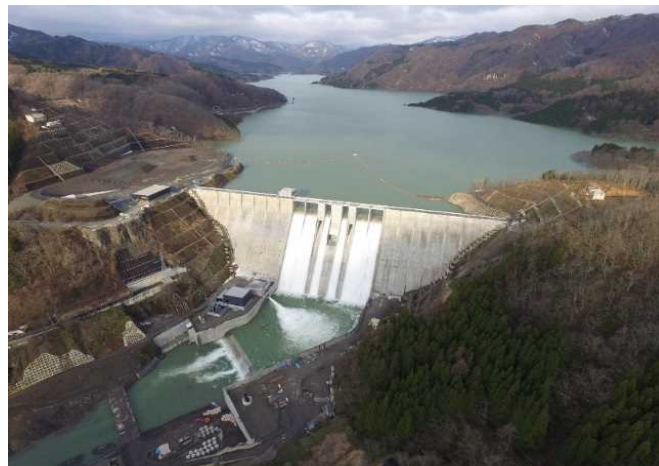
○高さを1.67倍にすることにより、貯水容量を3.62倍に拡大。

既設ダムを運用しながら  
下流にダム新設

目屋ダム  
(旧ダム)

津軽ダム  
(新ダム)

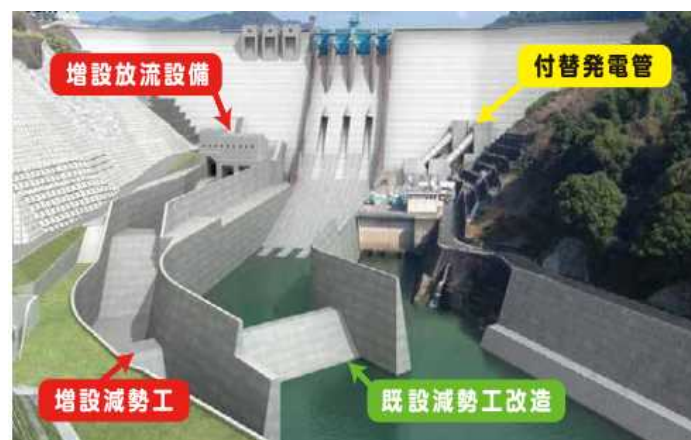
洪水調節容量を増大させるため、ダムを運用しながら、大水深(約65m)での放流管の増設等を行う。

洪水調節容量の増大

○鶴田ダム再開発事業は、放流管を増設することにより、死水容量を減らし、洪水調節容量を増大させる事業。  
○新たな水没地を生じさせることなく、早期に効果を発現。

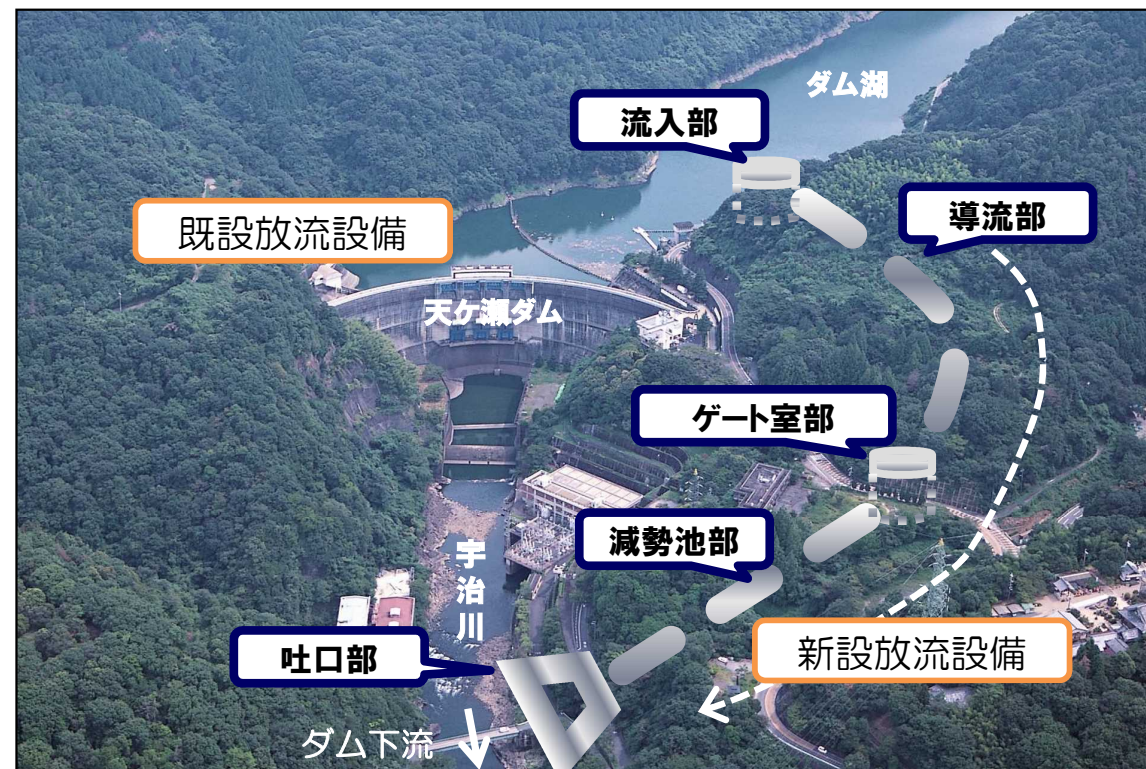
ダム湖からダム下流に大規模な断面のトンネル洪水吐を新設し、洪水の放流能力を増強させる。

低水位時の放流量増加  
(発電最低水位67.1mにおいて最大 $1,500\text{m}^3/\text{s}$ 放流可能)

- 天ヶ瀬ダム再開発事業は、トンネル洪水吐を新設し、洪水の放流能力を増強させる事業。
- 新たな水没地を生じさせることなく、洪水調節機能等を増強。

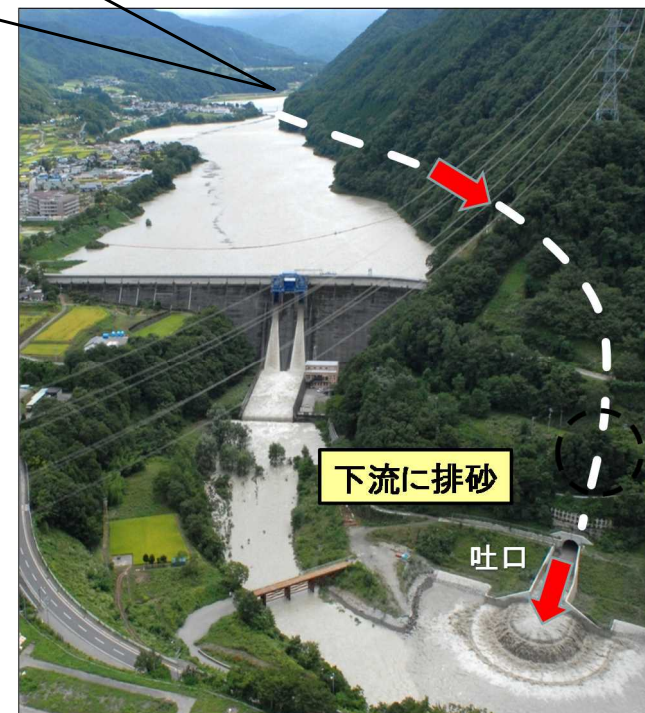
貯水池への土砂流入の抑制  
ダム地点における土砂移動の連続性確保

分派堰及び土砂バイパストンネルを設置し、土砂を下流に流下させる

下流に排砂

吐口

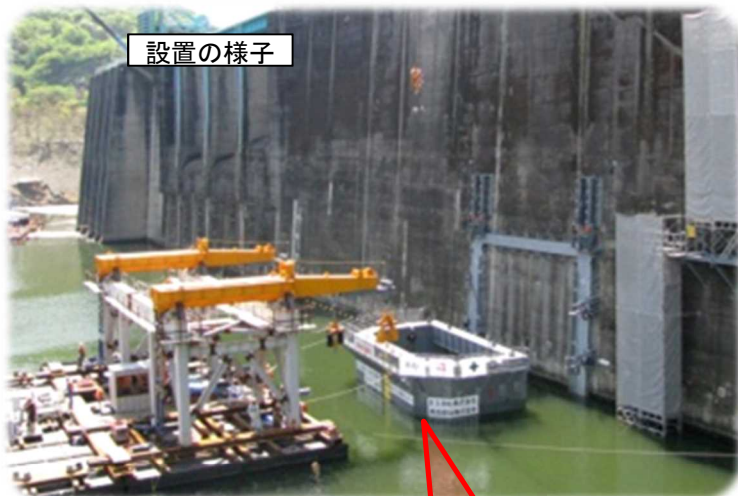
- ダムを運用しながらドライ空間を確保するため、鋼製の仮締切設備を 台座を造らずに貯水池に浮かせながら、一括設置する工法。
- 台座コンクリートが不要となり、水中作業の大幅な低減により安全性向上。
- 扉体各ブロックの上下間の連結を水上で行うことが可能となり、工事期間の短縮、確実な施工(水密の確保)により生産性向上。

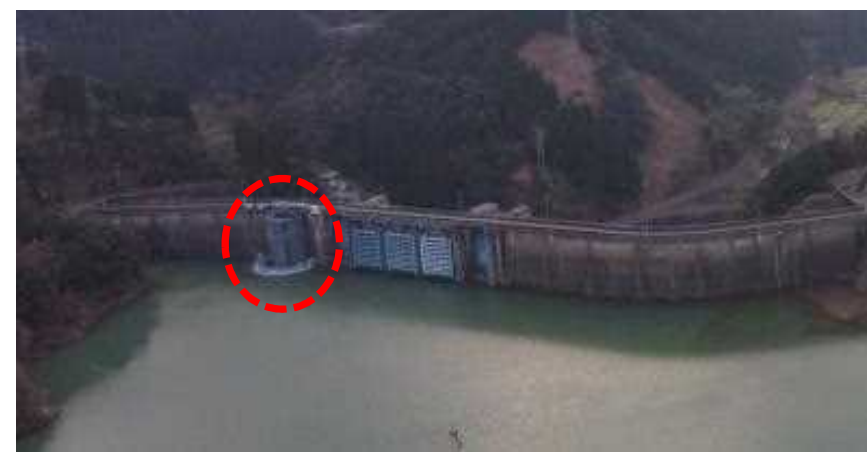
フロート式(イメージ図)

- ・ ステンレス製のフロートにゴム製の遮水膜を取り付けたものを多段に重ね、既設の取水口を覆うように設置。
- ・ 遮水膜はゴム製であり、軽量で、設置、取り付けも容易。また、仮締切の必要がなく設置費用の低減が図れる。
- ・ 遮水膜が軽量であるため昇降装置は簡易なウィンチ等にすることができるため、上屋の必要がなく費用の低減が図れる。
