越水による河川堤防の侵食メカニズム

越水による河川堤防の壊れ方

越水による河川堤防の侵食機構(既往の知見の整理)

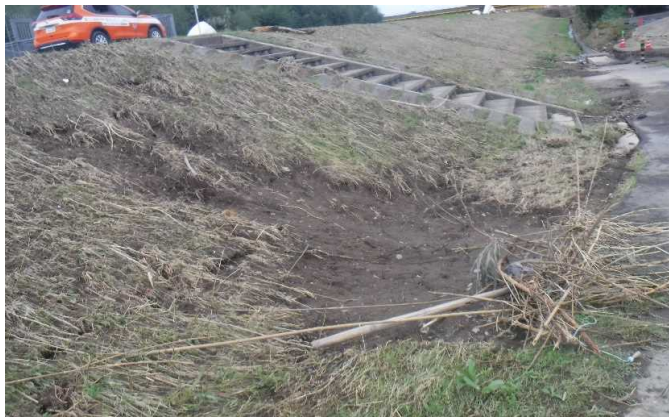
那珂川水系那珂川19.5k

法尻の損傷が顕著な事例

- 現地で堤体土質を確認した際、法尻の損傷が顕著な事例ほど、堤体土質が粘性土を主体としており、堤体表層がよく締め固められている状況であることを確認している。

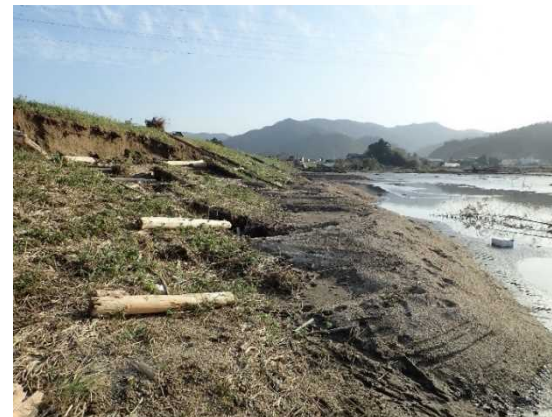
阿武隈川水系内川五福谷川合流点付近(遠景)

法面の損傷が顕著な事例

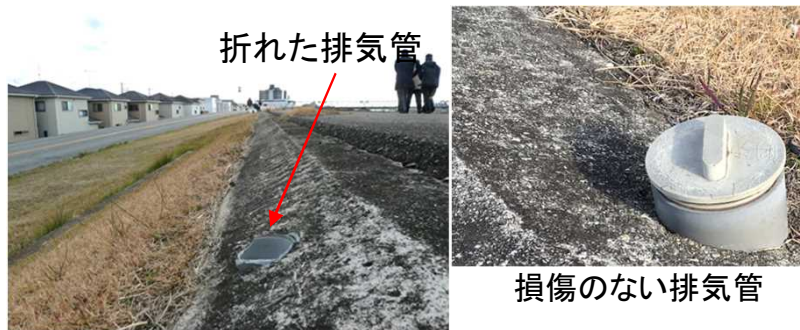
- 構造物の耐久性、維持管理の容易性等について確認するため、アーマーレビーやフロンティア堤防の試験施工を実施(第1回 資料2-1)。
- 加古川の試験施工箇所の現地調査を行った結果、法肩から数cm程度突き出た形で設置されていた排気管が折れていた。排気管は、直径10cm程度の円筒状の管であり、その管が法肩から遮水シートを突き抜けて堤体内部につながっており、雨水の進入を防止しつつ、空気を逃す構造となっていた。
- 東日本台風で越水が生じた那珂川の試験施工箇所の現地調査を行った結果、法尻付近の堤体表面が侵食され、吸出し防止シートが露出していた。シートに目立った劣化は見られないものの、繋ぎ目に開きが確認された。
- 耐久性、設置コスト等を含めて、総合的に評価することの重要性が指摘されてきたが、維持管理上の工夫、越流水への耐力を高めるための施工上の工夫などについて、引き続きモニタリングや改善のための検討を継続していく必要がある。

川裏法肩に設置された排気管の破損状況(加古川)

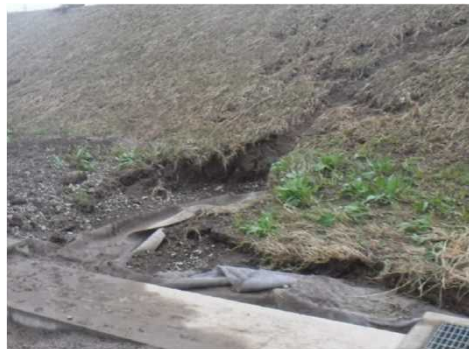
法尻の侵食に伴い露出した吸出し防止シートに見られる繋ぎ目の開き(那珂川)

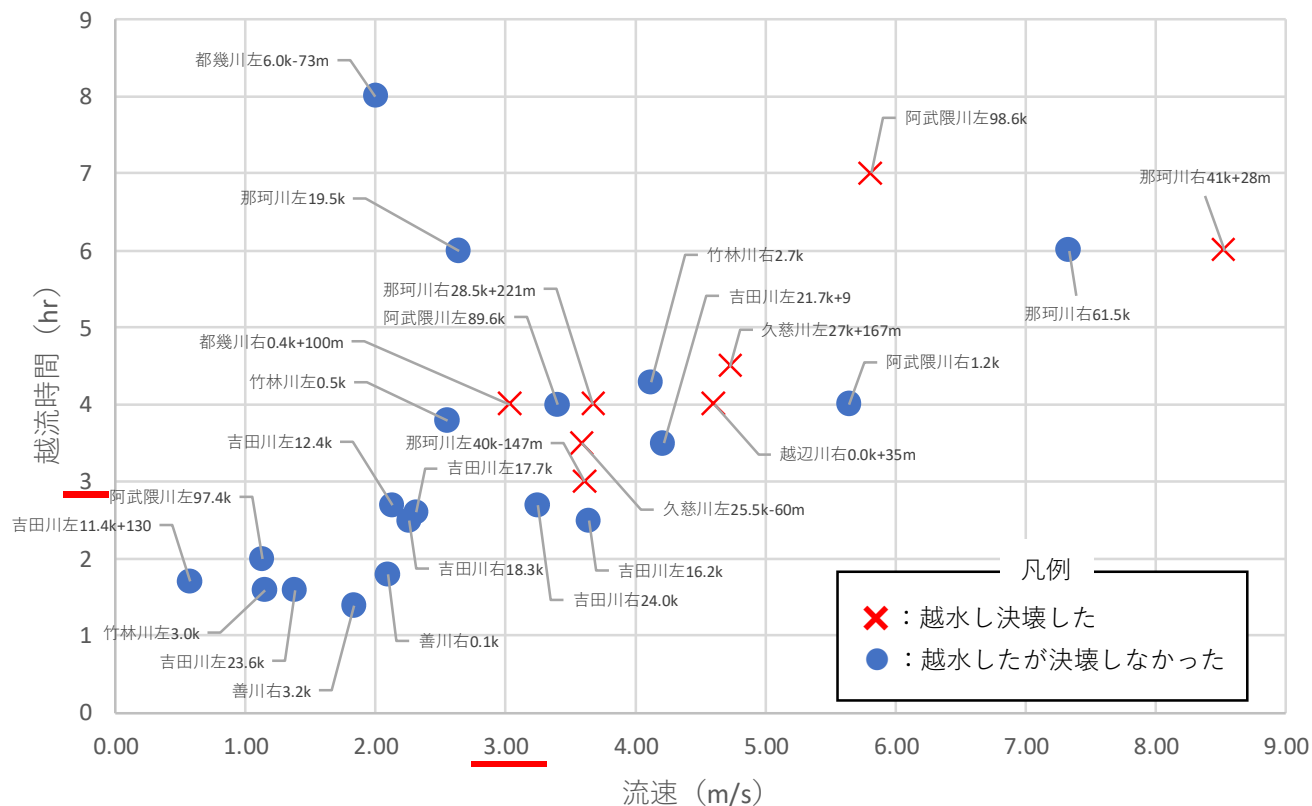
- 越水による外力と決壊の関係を見るために、越水により決壊した箇所と決壊しなかった箇所における越流時間と流速(等流流速)の関係を整理。
- 法尻付近での流速(裏法部の等流流速)が3m/s未満の箇所で今回決壊している箇所はない。
- また、越流時間が3時間未満の箇所で今回決壊している箇所はない。
- 既往の知見※) によると、「流速2m/sを目安として、芝の耐侵食性は確保されている」とされている。
- 一方、今回の洪水では、法尻付近の流速が3m/s未満であれば堤防裏法面および法尻表面の耐侵食性は一定程度、確保されているものと考えられることができる。

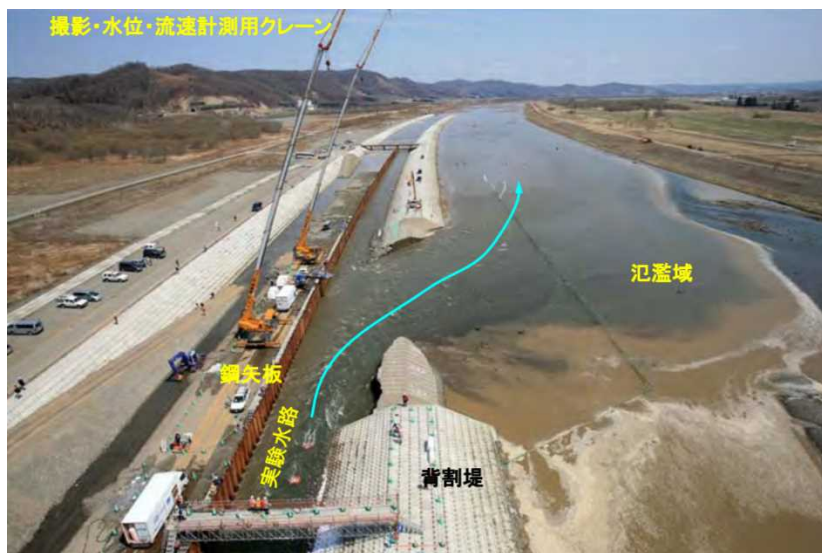
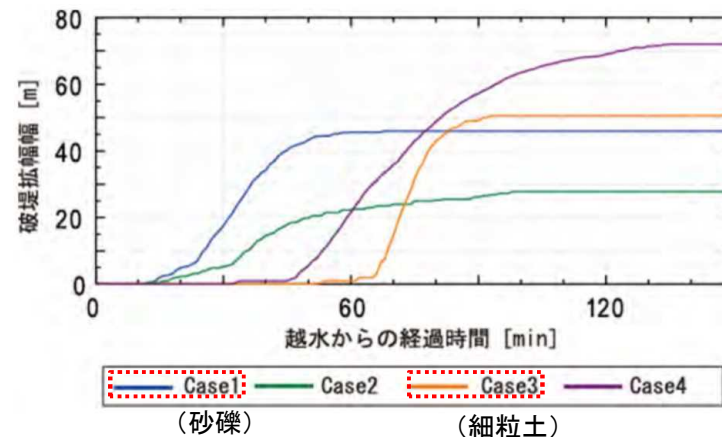
平成20年～平成24年に北海道開発局と寒地土木研究所の共同で、高さ3m、天端幅3m、法面勾配1:2の裸堤（芝を張らない土堤）に対して、越水破堤実験が実施されている。

砂礫の堤防（Case1）：越水開始後15分程度で決壊幅が拡大し始め、その後35分程度で決壊幅が45mに達した

細粒土の堤防（Case3）：越水開始後60分程度で決壊幅が拡大し始め、その後25分程度で決壊幅が50mに達した

- 土質と決壊に関する研究事例は少ないが、千代田実験水路の成果※として、細粒土の堤防は砂礫の堤防と比較して、越水開始から決壊までの経過時間が長く、土質によって決壊幅が拡大していく過程が異なることが示されている。

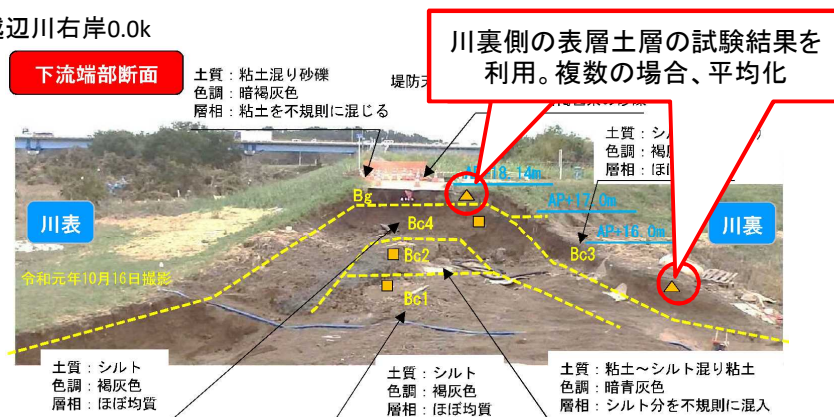
例：越辺川右岸0.0k

決壊箇所については、決壊箇所断面で採取した土質について粒度試験にかけた結果を整理した。

決壊しなかった箇所については、近傍の詳細点検結果のうち、堤体の川裏表層付近の粒度試験結果を整理した。

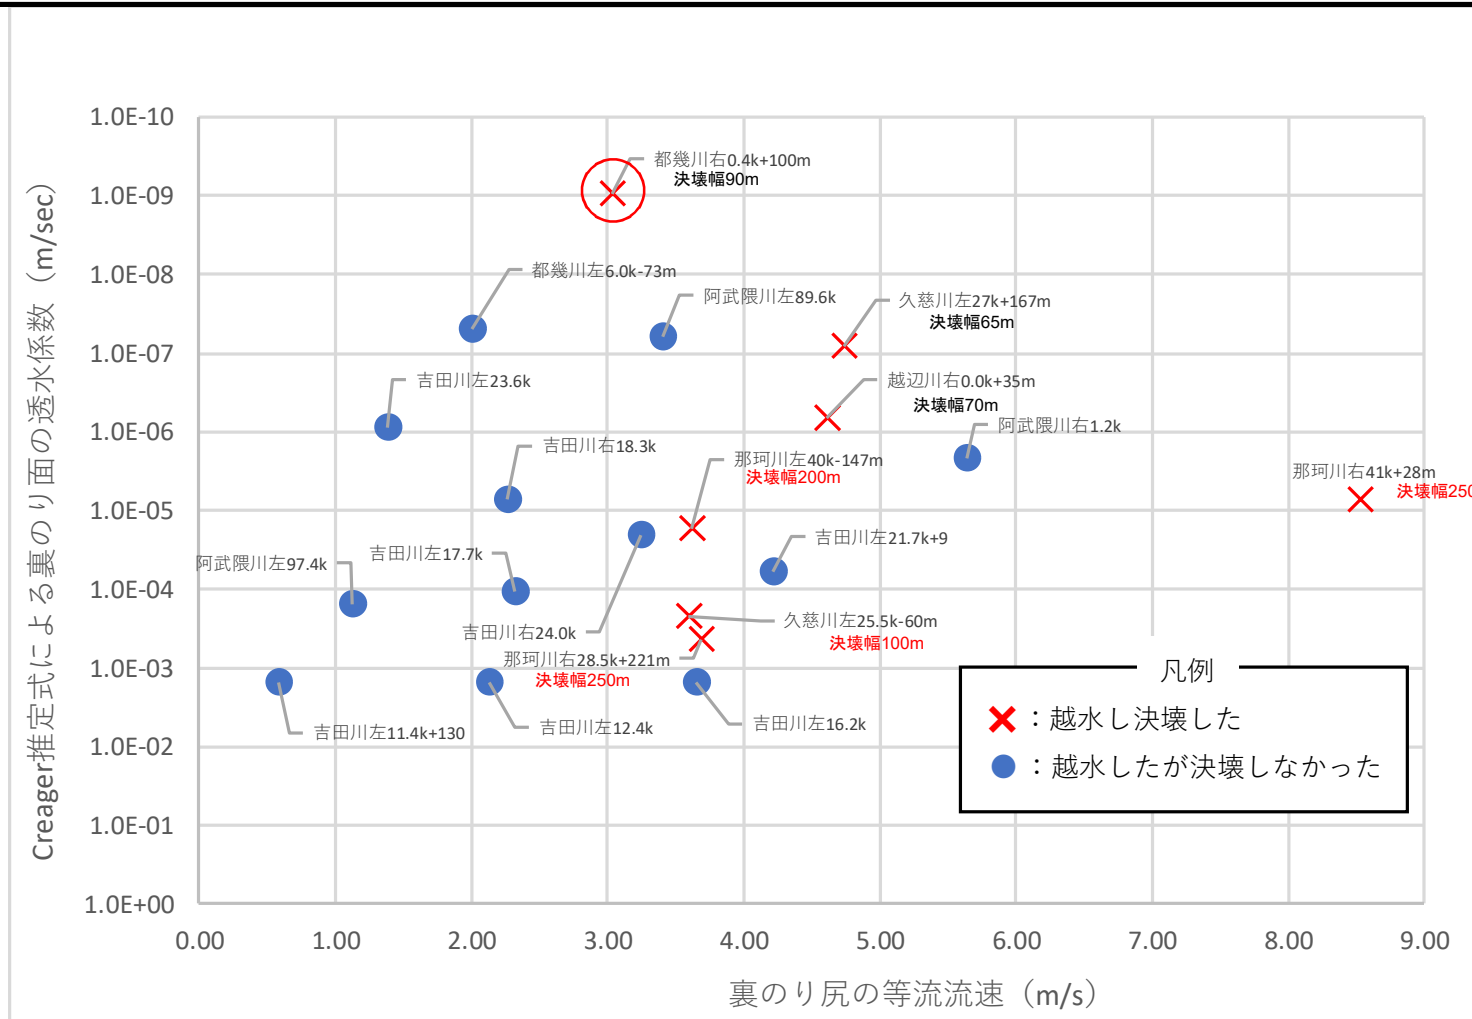
③-2 裏法面土質と決壊の分析例 (Creagerの推定値を用いた例)

- 今回の洪水では、透水係数が小さい箇所の決壊は少なく、透水係数が大きい箇所の決壊が多い傾向がみられるが、室内透水試験結果を用いた整理と比べると、バラつきは大きい。
- 参考に、決壊箇所については決壊幅も併せて整理を行った。
- 堤体の越流水への耐力と決壊幅にも関係があると考えられるため、決壊地点で決壊幅が異なる要因についても、今後分析が必要である。
